PERITAJE TÉCNICO DE ESCUELA N° 45/171 DE  
MONTEVIDEO

Montevideo, 31 de octubre de 2002

**PERITAJE TÉCNICO DEL LOCAL DE ESCUELA N° 45/171 DE  
MONTEVIDEO – NICARAGUA 2283.**

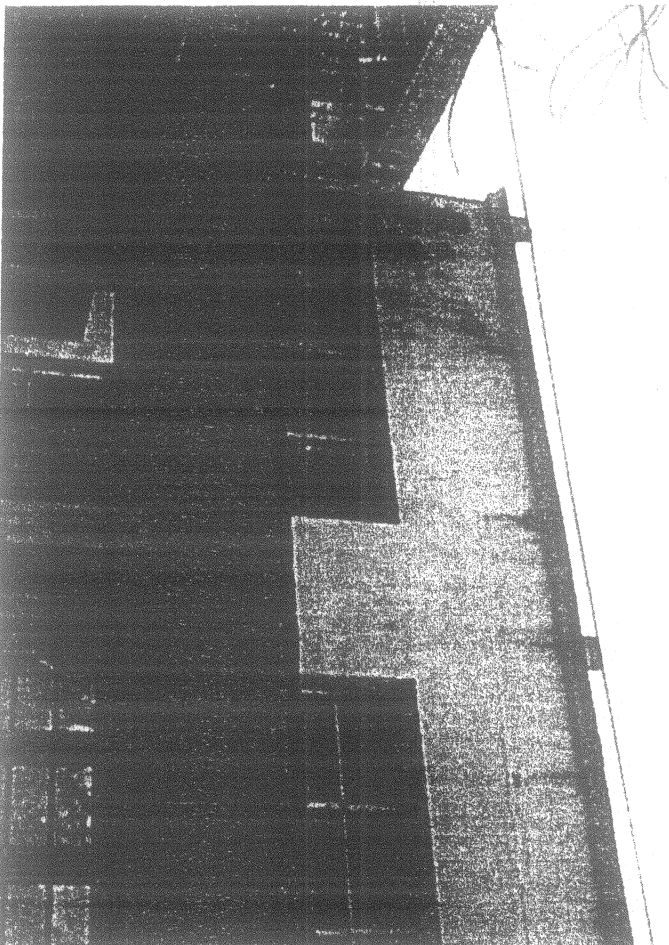
Algunas de las fisuras descritas en la nota solicitando la realización de un peritaje técnico se encontraban reparadas al 6 de setiembre de 2002, estas son: en el salón multiuso "grandes fisuras con presencia de humedad en ventana próximo a junta de dilatación en el sector escenario", (ver Foto I y Foto J), "paredes medianeras con grandes fisuras en paredes entre los elementos estructurales (pilares de hormigón); estructura combinada", (ver Foto B), fisuras en el interior del local de baños del frente, (ver Foto F).

Foto I.- Fachada salón de usos múltiples

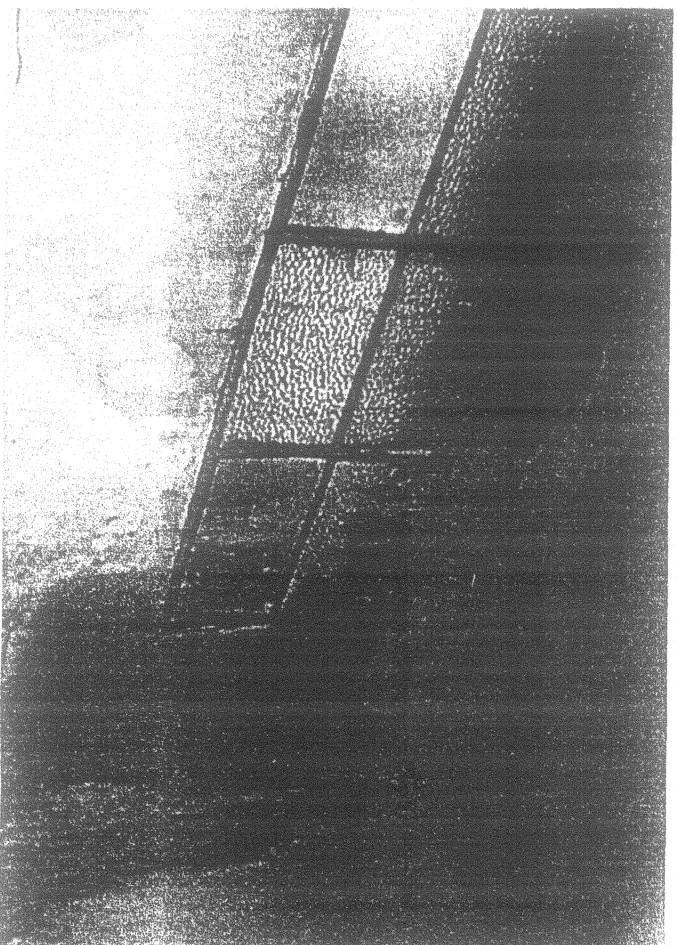
Foto J.- Salón de usos múltiples zona ventana sector escenario reparada.

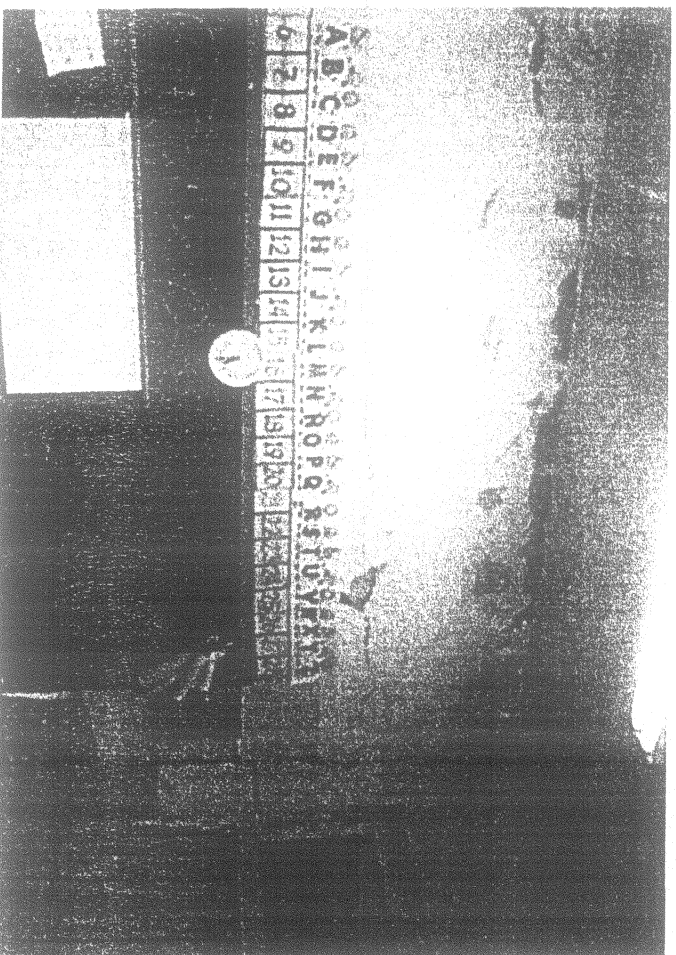
Se observan fisuras en la medianera debidas probablemente a asentamientos de fundación, (ver plano de relevamiento 7 y Foto L), no hay

Foto L.- Medianera prescolares.

antecedentes de estructura de este sector, una posible solución sería la colocación de pilotes Mega bajo el muro medianero.
