12 de octubre de 2016.

## **INFORME ESTRUCTURAL**

### **INSTITUTO ALFREDO VÁZQUEZ ACEVEDO**

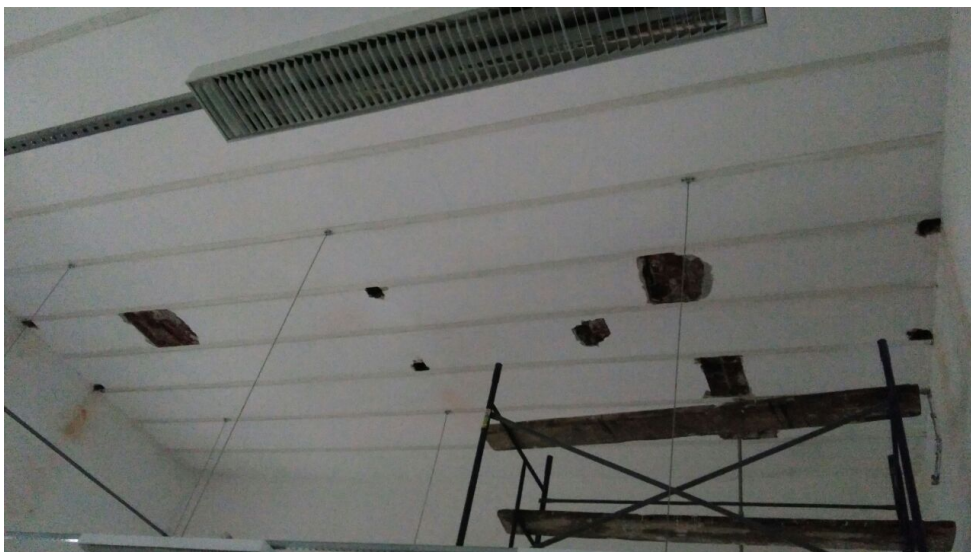
1.- En el aula 210 se realizaron cateos en dos vigas metálicas al centro de la luz y en sus apoyos en los muros.

El estado general de la perfilería es adecuado.

En este local no se aprecian a simple vista zonas de humedad en el techo.

Este es el techo del local 210, donde se aprecia el desprendimiento de bovedillas y la realización de cateos.

3.- Estimamos que en los locales 209 y 210, una vez finalizada la tarea de limpieza, se deberá reforzar el apoyo de un 10% de los perfiles en los muros de mampostería.

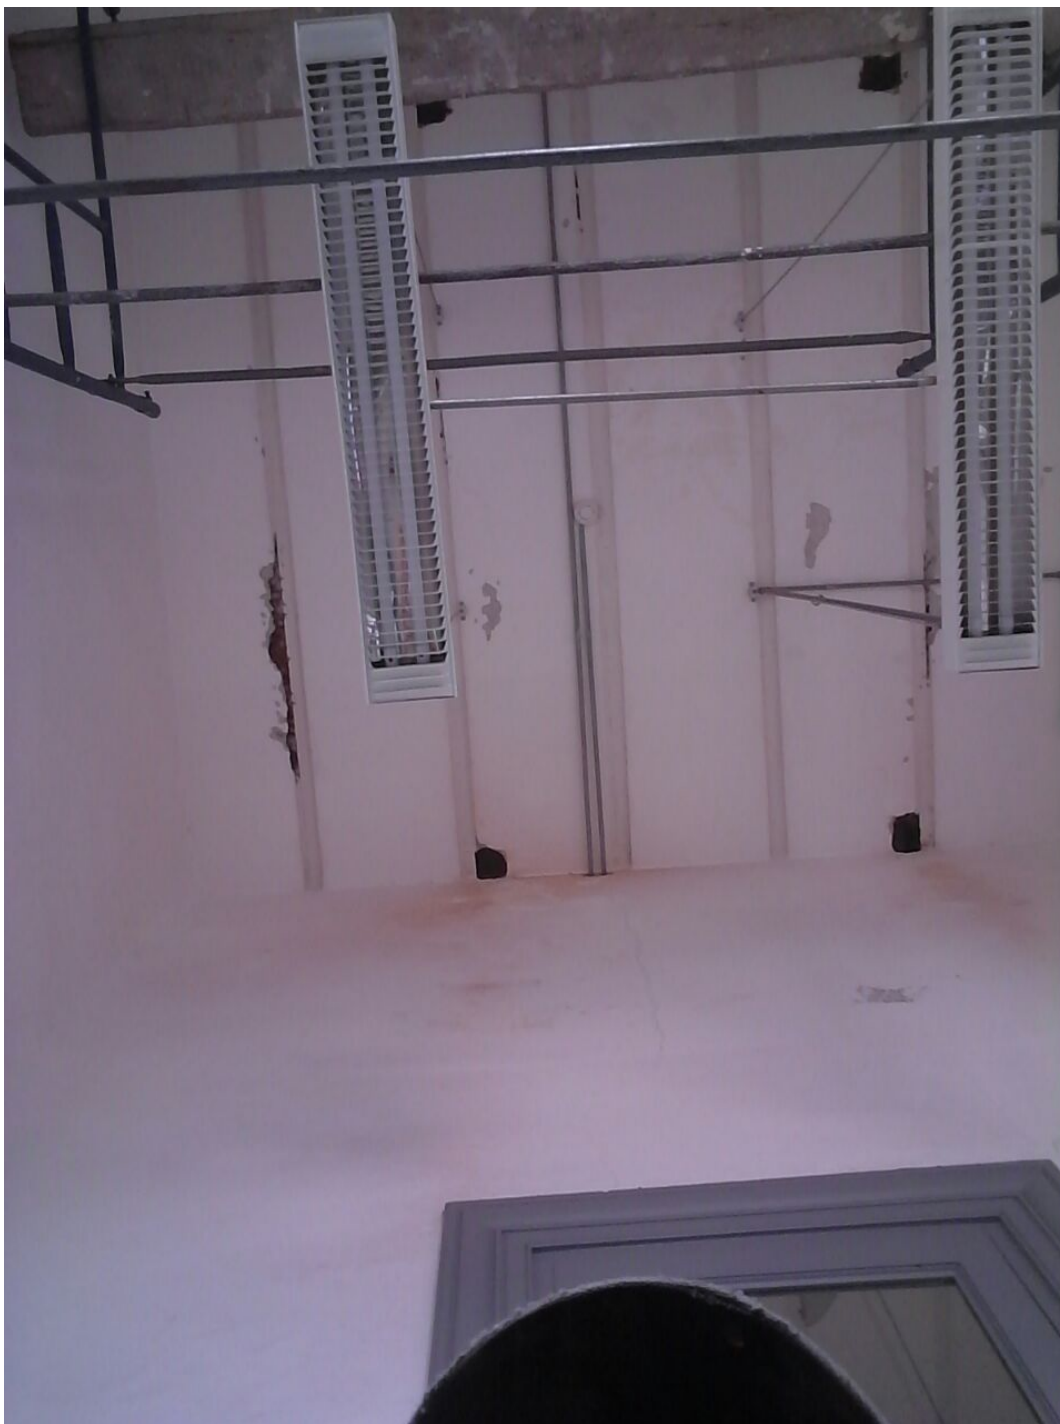
Techo del local 208

3.- En el local 208 en el apoyo sobre el muro de Eduardo Acevedo, el grado de oxidación de la perfilería es importante.

En el local 208 se deberá reforzar el apoyo de todos los perfiles sobre el muro de fachada.

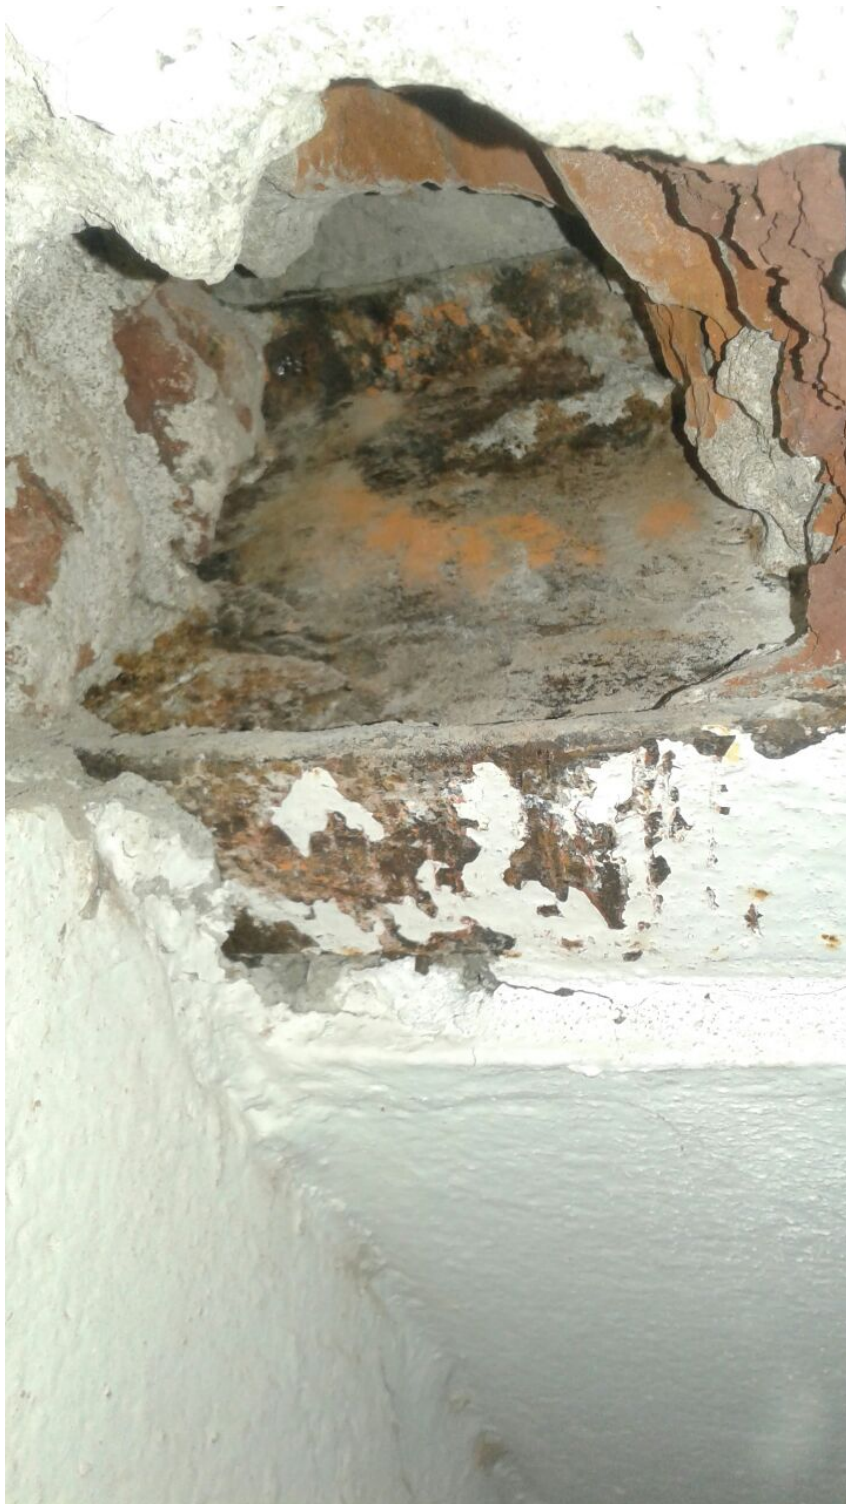
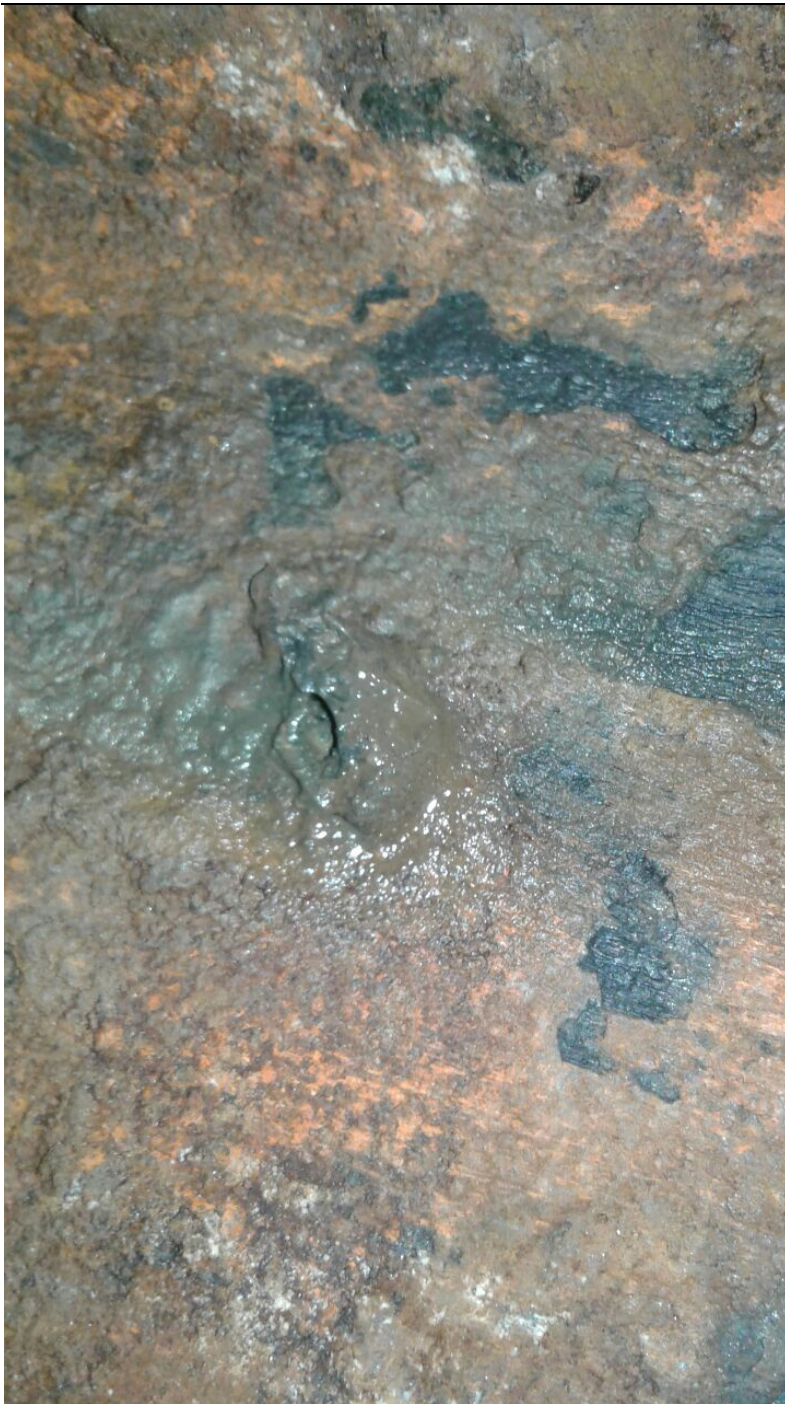
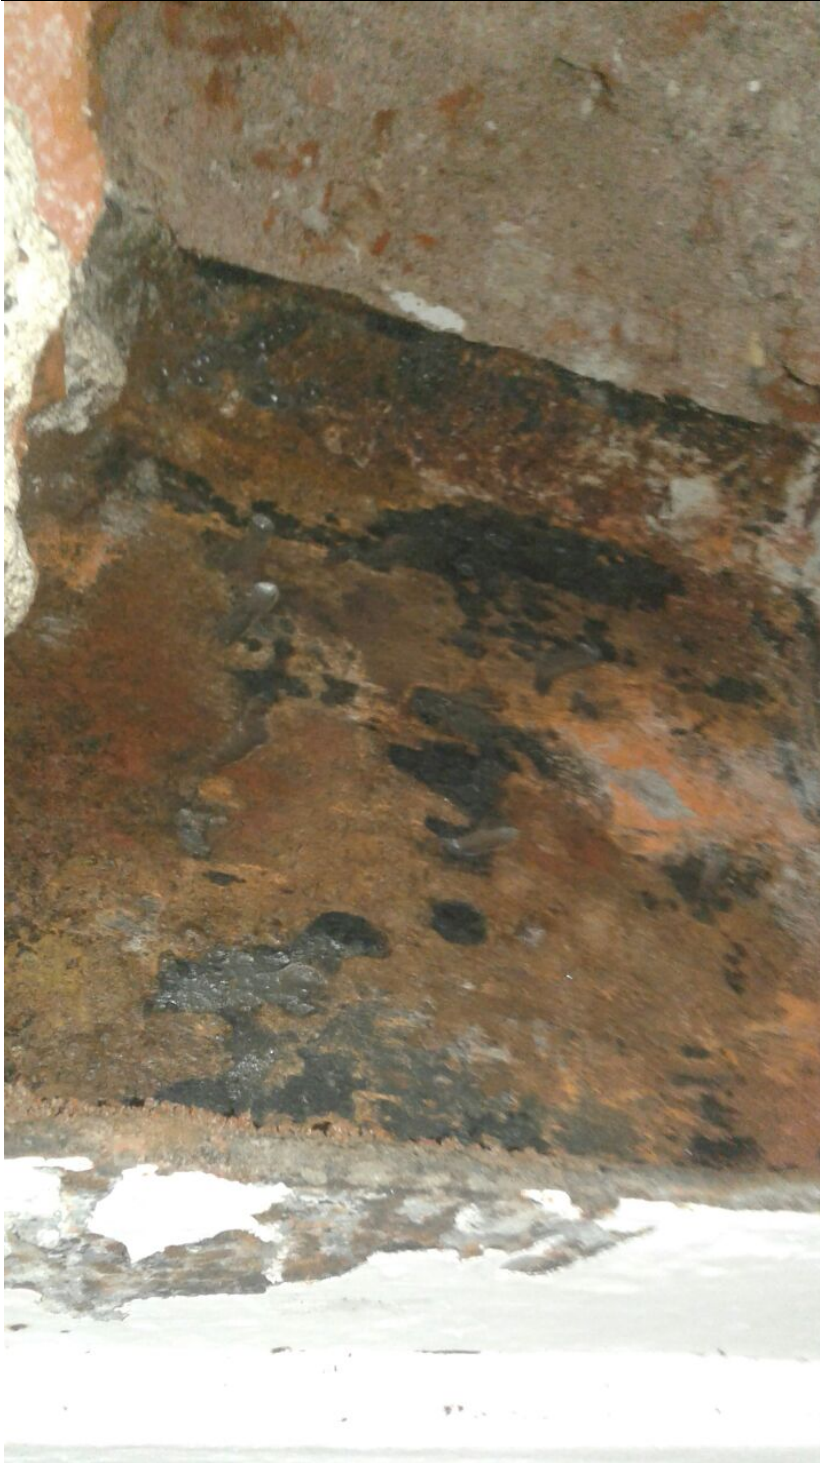
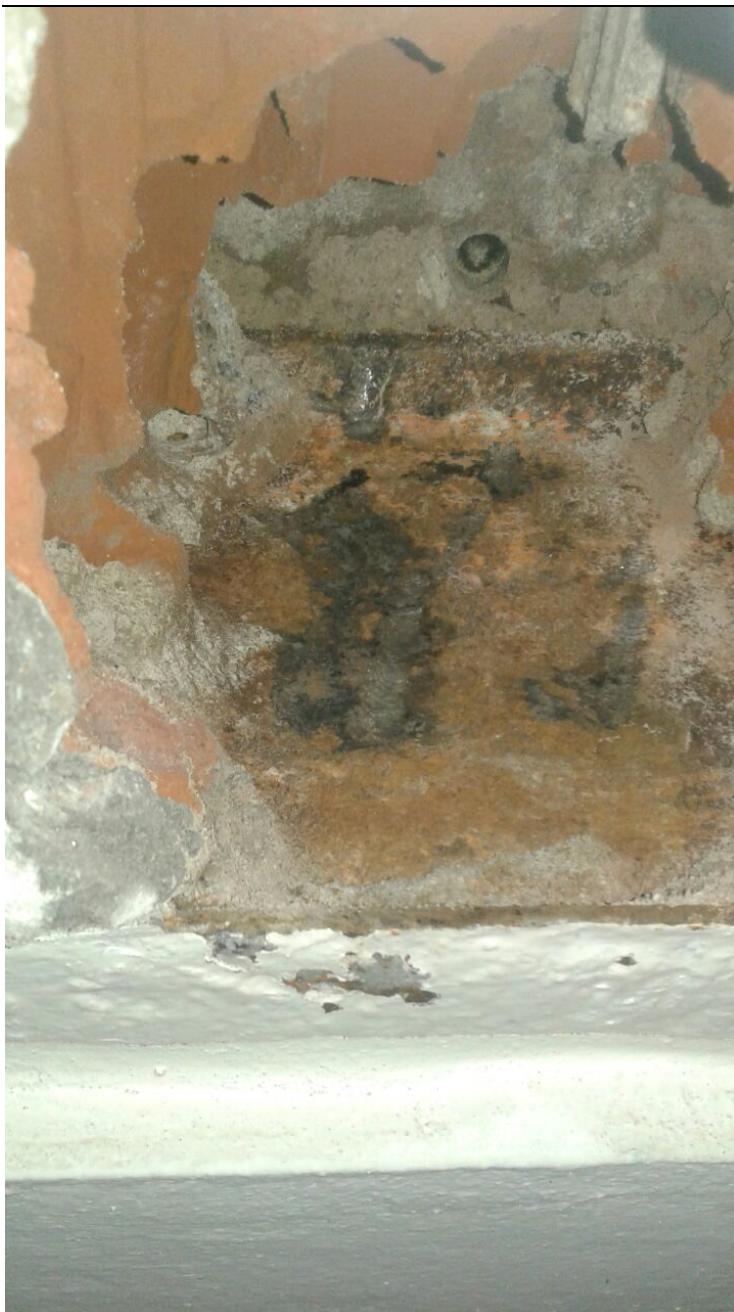
Fotos de distintos locales donde se muestran los perfiles y el estado de los mismos.
