PONCIANO J. TORRADO

Montevideo, 02 de julio de 2019.-

Memoria Descriptiva y Constructiva

de los Trabajos a realizar en el
Edificio "Escuela Técnica de UTU"
Barrio Lavalleja

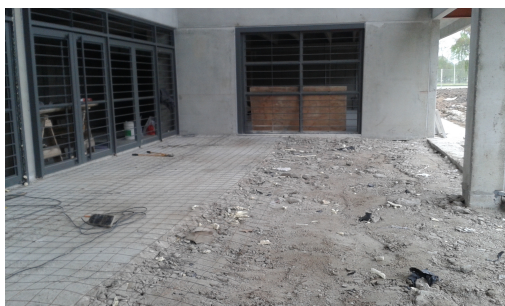
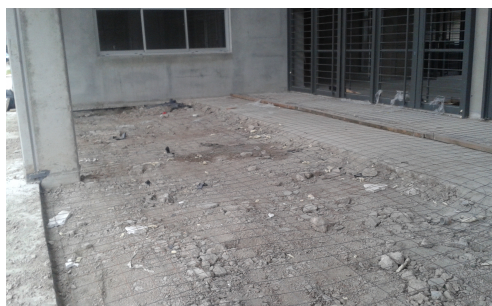
Las Fotos 2 y 3 muestran cómo fue construido. La primera mitad sobre una prolongación del piso interior y la segunda mitad sobre una base irregular, de la que aparentemente no se han removido los detritus, pues la malla se ve puesta por encima, previo al llenado.

La malla ha sido colocada en dos tramos, el primero sobre la prolongación del piso y el segundo sobre la base antedicha, generándose un escalón entre ambos.

Foto 2 - Acceso, colocación de armadura en 1/2 base

Foto 3 - Acceso, colocación de armadura en el resto

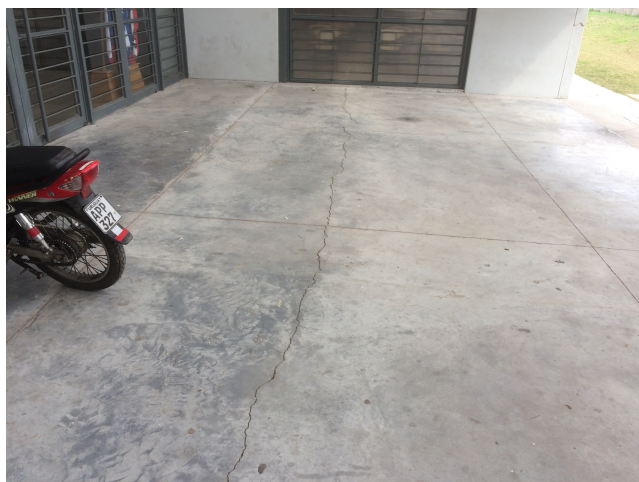
La Foto 4 muestra el estado actual del pavimento, donde es dable distinguir una grieta errática de andamio longitudinal, que transcurre por la mitad del pavimento en coincidencia con el salto de en la base y el solape de los dos tramos de que se compone la malla.

Foto 4 - Acceso, estado actual del pavimento

Como se aprecia, la aparición de esta fractura, generada por elevados esfuerzos de tracción causados por la retracción de fraguado del material y por las contracciones térmicas, no se produjo en las dos juntas previstas al respecto. Ello no ocurrió por estar las dos juntas armadas, es decir como la armadura no fue interrumpida, los esfuerzos de tracción actuaron sobre la sección más débil del pavimento, que coincide además con un cambio importante en la calidad de la base (presencia importante de detritus).

Para restablecer las condiciones de comportamiento mecánico del pavimento sin tener que reconstruir el mismo debidamente, se podría proceder de la siguiente manera:

- a) aserrar todas las juntas existentes hasta cortar las mallas de acero y sellarlas con Sikaflex
- b) demoler y reconstruir una faja de 1.00m de ancho en torno a la grieta originada

De este modo se logrará que las citadas juntas originalmente previstas puedan desempeñarse adecuadamente.

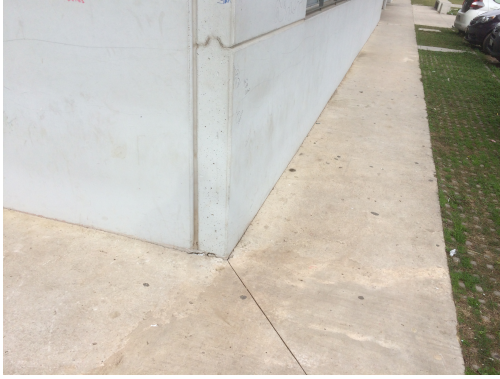
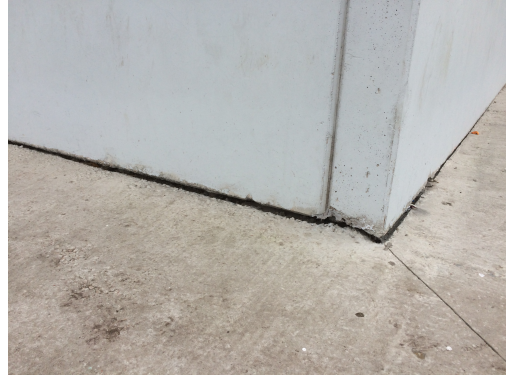
Si bien las veredas se construyeron solidarias con la fachada, es decir sin marcar juntas de separación, con el correr del tiempo se comenzó a notar la separación de éstas respecto del edificio. En efecto, es necesario tomar en consideración que la estructura del edificio está cimentada sobre el firme rocoso, mientras que la vereda perimetral lo está sobre el terraplén compactado.

Esta situación genera un comportamiento diferente de ambas estructuras, pues por un lado las cargas en juego son muy diferentes y por otro el asentamiento del material granular de base, producido por las escorrentías del agua de lluvia, provocará el desplazamiento del mismo.

El resultado puede verse en las Fotos 7 y 8. La Foto 7 está tomada en la vereda norte donde el terreno circundante es más horizontal, por lo que los descensos diferenciales con la estructura son menos acusados. En cambio, la Foto 8 está tomada en el sur, donde existe un talud con marcada pendiente, lo que facilita el arrastre de material cuando llueve, factor que favorece los mayores asentamientos relativos.

Foto 7 - Vereda perimetral norte

Foto 8 - Vereda perimetral sur

Ahora bien, para reparar el desprendimiento de las veredas respecto del edificio se deberá colar un mortero de arena y portland hasta rellenar las oquedades. Acto seguido se introducirá un cordón de respaldo Sika Roundex de diámetro apropiado a la hendidura y sobre él se dispondrá una junta flexible de Sikaflex-1a, cuya función consiste en acompañar los movimientos que se produzcan sin volver a fisurar.

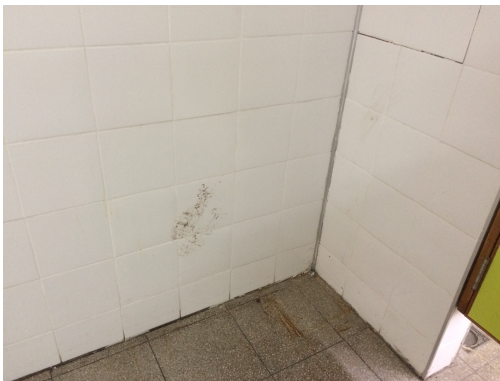
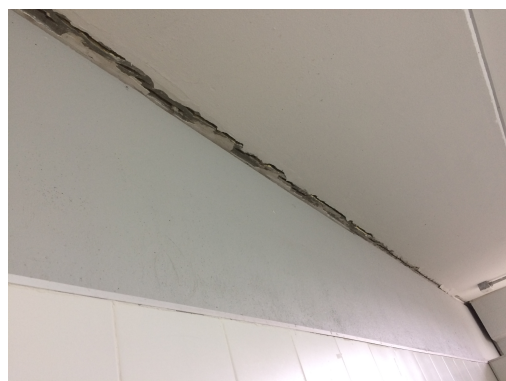
En la Foto 9, correspondiente al Baño de Varones, se aprecia el desprendimiento del revestimiento de azulejo de la pared noreste respecto del pavimento y del tabique transversal, generándose incluso la rotura de las piezas.

Foto 9 - Separación entre pared noreste y pavimento

Foto 10 - Separación entre pared noreste y estructura de techo

En la Foto 10 se ve ahora la separación entre el muro noreste y la estructura del entrepiso.

Esta situación, que se da también en el muro sureste, es consecuencia del diferente comportamiento entre las piezas premoldeadas de fachada, los revestimientos interiores de azulejos y el pavimento de baldosas, de que se compone este sector. En efecto, en los planos L11A6 de albañilería y 2 de estructura se ve que ambos muros de la batería de baños son paneles premoldeados. Estos muros son piezas discretas vinculadas a los pilares mediante anclajes, por lo que sus movimientos serán independientes del pavimento, provocando la rotura por arrastre del revestimiento de azulejos solidario con el pavimento.

Para solucionar este problema se procederá de la siguiente manera:

- Se removerá la fila inferior de azulejos
- Se practicará con amoladora una junta horizontal sobre el pavimento de 10 mm de apertura como máximo
- Se introducirá provisoriamente un listón de madera o de poliestireno del espesor adecuado para soportar la reposición de los azulejos
- Una vez colocados los azulejos y cuando estén firmes se retirará el listón antedicho
- En la junta se colocará ahora un cordón de respaldo Sika Roundex del diámetro apropiado y se sellará la junta con masilla Sikaflex 1a para crear una unión flexible y estanca a la vez.

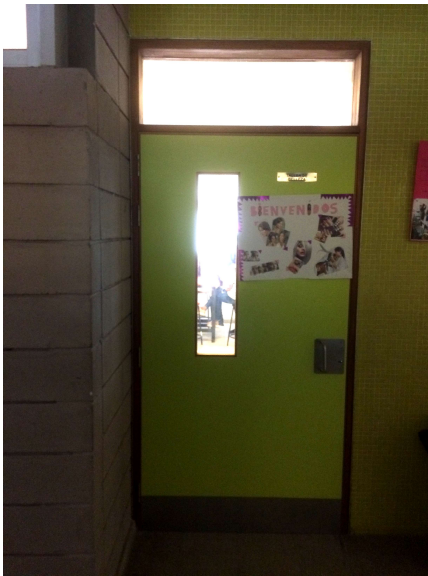
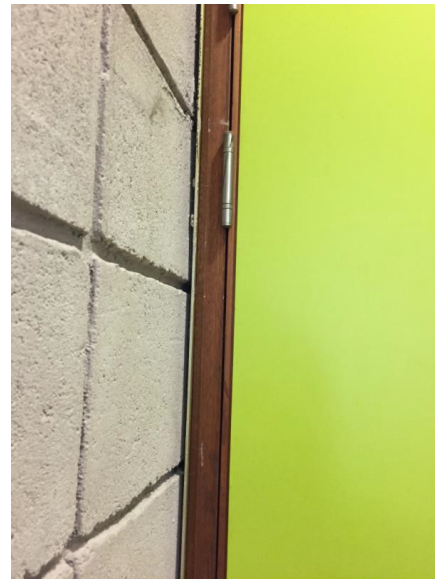
En el Taller de Belleza se ha producido el desprendimiento del marco de la puerta de acceso de sus amures. Según los planos L6A1 y L25A20 el marco de la abertura de madera está amurado a ambos lados en tabiques de dos bloques de hormigón de 15x19x40.

Foto 11 - Puerta de Acceso al Taller de Belleza

Foto 12 - Detalle del desprendimiento del marco

La Foto 11 describe la forma en que está dispuesta la abertura y la Foto 12 muestra en detalle la separación del marco de los muros de bloque. Es posible que el desprendimiento del marco se deba a condiciones débiles del anclaje del mismo a tabiques de bloques, donde el izquierdo es transversal al plano de la puerta, justo en la posición donde los esfuerzos dinámicos son mayores (apertura y cierre continuos).

El procedimiento de reparación podría consistir en:

- Desamurar el marco con la hoja
 - Rectificar posibles deformaciones y controlar las escuadras, pues la hoja roza contra el pavimento
 - Amurar en ambos tabiques de bloques sendos marcos adicionales de chapa doblada en forma de "U" que recubran cada extremo de los tabiques de bloques
 - Fijar el marco de la abertura cerrada en su interior, a dichos marcos adicionales
- Salón 1 contiguo al SUM

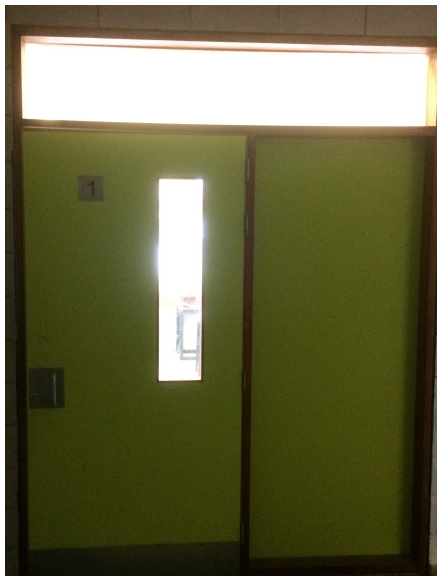
En el aula (Salón 1) ubicada entre el SUM y el Taller de Gastronomía ocurre una situación similar con la puerta de acceso, que la precedentemente descrita. La Foto 13 ilustra la separación del marco abertura. Esta puerta es además más ancha que la anterior, pues posee un panel fijo.

Foto 13 - Puerta de Acceso al Salón 1

Para la solución del problema caben las mismas consideraciones que para el caso del Taller de Belleza.

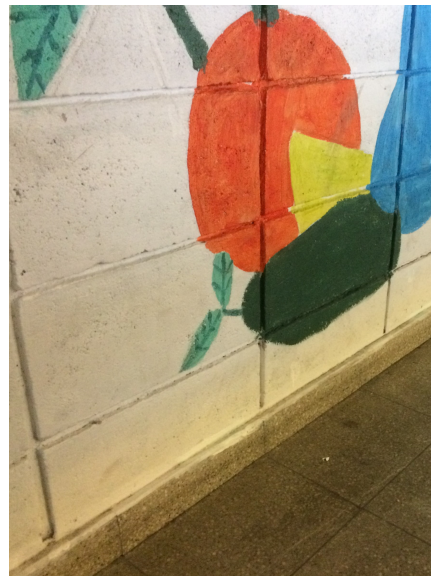
Foto 14 - Fisuración de la junta de la 1ª hilada

En esta aula se comprueba además un problema adicional como señala la Foto 14, en que se ve una fisura horizontal que transcurre a nivel de la primera junta entre bloques.

En el Numeral 3.2-1 Contrapiso Armado de la Memoria Constructiva Particular se establece que "en planta baja se realizará un contrapiso de hormigón armado cuya capacidad portante será suficiente para resistir el peso propio de los muros de bloques de hormigón y las posibles sobrecargas por uso y equipamiento". Es decir, en ausencia de vigas de fundación se confió a los contrapisos armados la función de soporte de los muros. Esta propuesta técnica conlleva el riesgo de que los posibles asentamientos locales afecten a los muros compuestos de elementos discretos de grandes dimensiones. La Foto 15 indica la forma en que se levantaron los muros de bloques en P.B. directamente sobre el contrapiso armado.

En la hipótesis de que esta situación se ha estabilizado, la solución que se propone para este problema consiste en descubrir la junta con la amoladora, primero del lado exterior, y rellenarla con mortero de arena y portland. Una vez que esta unión así rehecha ha endurecido, se hará lo propio del lado interior.

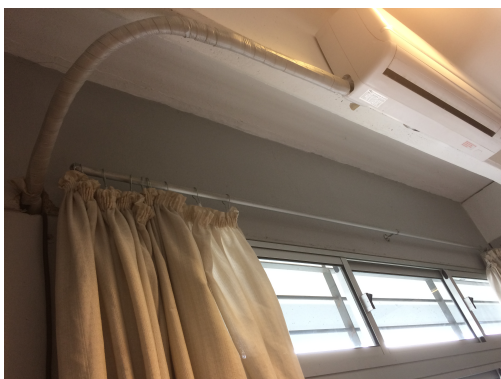
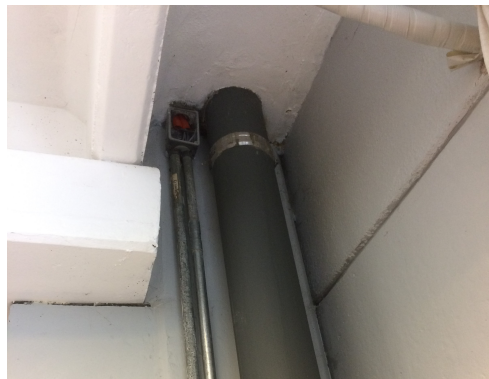
En el sector de Administración, donde se encuentra además la Dirección y la Secretaría del Instituto, se ha denunciado en el pasado el ingreso de agua de lluvia en la unión del techo con la pared exterior de fachada principal, así como también alrededor de la tubería de bajada de pluviales, proveniente del aula 104, ubicada inmediatamente por encima en la Planta Alta.

Foto 16 - Ingreso de agua entre muro de fachada y entrepiso

Foto 17 - Ingreso de agua alrededor de caño de pluviales

Es posible que ambas filtraciones respondan a un mismo origen, es decir, a una antigua falla en la impermeabilización de la cubierta, por lo que es de esperar que al resolverse la situación de la azotea, todos los problemas derivados desaparezcan definitivamente.

Esta presunción se fundamenta en el hecho de que a nivel de la cara inferior del entrepiso, el contacto entre el panel de fachada y la losa π es interior, es decir, no expuesto directamente a la intemperie.

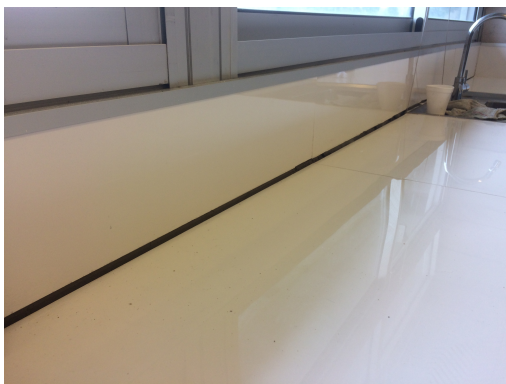
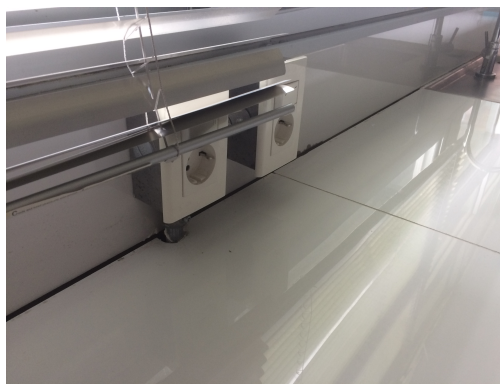
Foto 18 - Desprendimiento zócalo mesada en Lab. Física

Foto 19 - Desprendimiento zócalo mesada en Lab. Química

En efecto, como muestran las Fotos 18 y 19 la pretendida unión entre el revestimiento del muro y la mesada ha fracasado. De acuerdo con el corte 5-5 de la lámina L24A19 Detalles Laboratorios se ve que la mesada apoya en el entrepiso de losas π al mismo tiempo que se adosa al panel de fachada indicado en la Vista 3 del plano 7 de la estructura premoldeada.

La vinculación de la mesada a dos piezas estructurales premoldeadas discretas como son el entrepiso de losas π y el panel de fachada, cuyos movimientos son independientes, no puede ocurrir sin que se produzca el marcado de la separación. En otras palabras, si la mesada es solidaria al entrepiso y el zócalo al panel, necesariamente se producirá la fractura en la arista de contacto.

Tratándose de mesadas de laboratorio donde se manejan líquidos que eventualmente pueden derramarse es imprescindible generar en ese encuentro una junta estanca. Para ello se procederá de la siguiente forma:

- Se rectificará la junta mediante amoladora
- Se interpondrá un cordón de respaldo Sika Roundex del diámetro apropiado
- Se sellará la junta con masilla flexible e impermeable Sikaflex 1a.

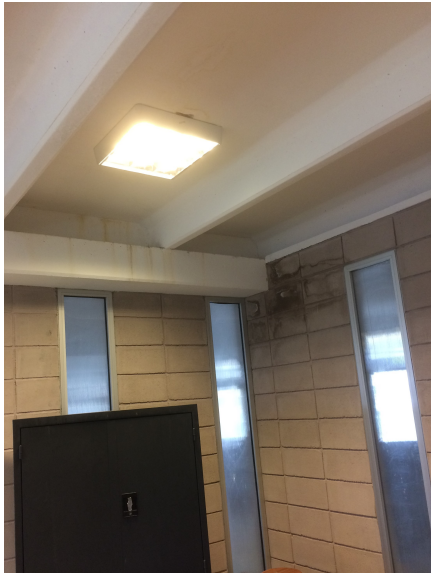
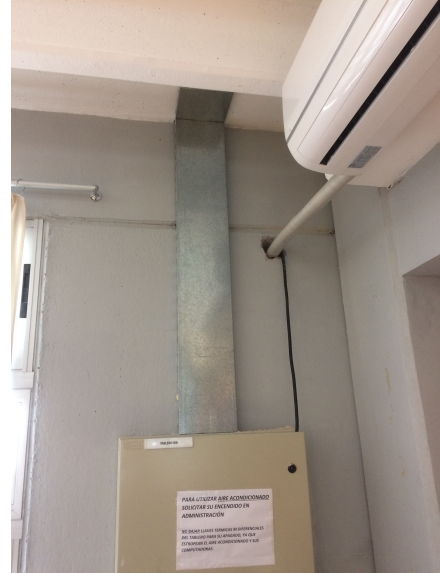
En la Biblioteca se ha constatado que ingresa agua desde la azotea en la zona de apoyo de las losas y en una de las luminarias en el cielorraso, dejando el goteo una marca en el piso de baldosa. También se ha constatado que ingresa agua por el ducto del tablero eléctrico.

Las Fotos 20 y 21 ilustran estos extremos. Las filtraciones se originan en la falla de la impermeabilización de la azotea, como más adelante se verá.

Por la azotea corren las canalizaciones eléctricas, por lo que es fácil deducir que si el agua de lluvia logra penetrar por debajo de la membrana de impermeabilización, algunos de los conductos serán el vehículo para las filtraciones descritas.

Foto 20 - Filtración en la zona de apoyo de losas

Foto 21 - Filtración por ducto de tablero eléctrico

Por el riesgo que estas filtraciones provocan será necesario proceder de manera segura a la solución de la estanqueidad de la impermeabilización.

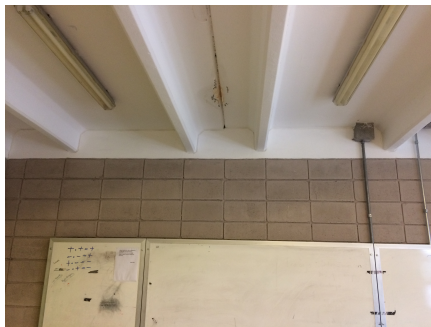
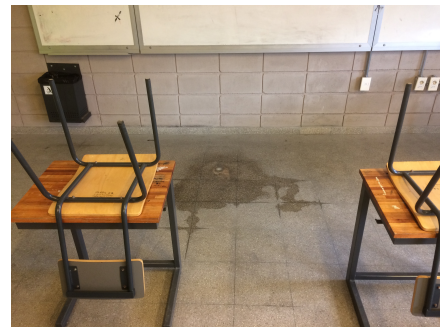
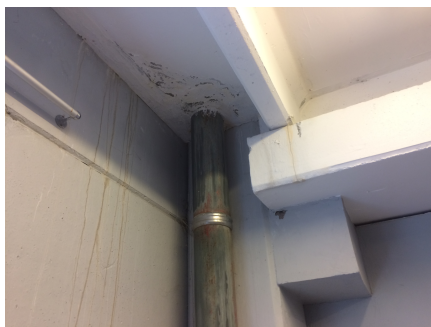
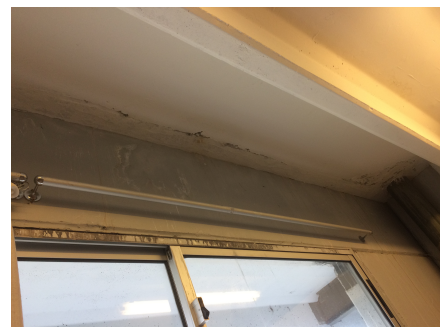
En primer lugar se han detectado tres sitios por donde ingresa agua desde la azotea: a) por la unión entre losas π , b) por la unión de la pared norte con la estructura de cubierta y c) por la unión de la tubería de bajada de pluviales con el techo. Las Fotos 22, 23, 24 y 25 describen estos problemas.

Foto 22 - Filtración entre losas π

Foto 23 - Agua en el piso por gotera

Foto 24 - Ingreso de agua alrededor de caño de pluviales

Foto 25 - Extensión de la humedad desde caño de pluviales

Para el caso a), como se verá más adelante cuando se considere el problema de la impermeabilización de la azotea, la falta de sellado entre las losas π favorece la filtración del agua de lluvia. Para los casos b) y c) se repite idéntica situación como la que se analizó más arriba, en ocasión del área de Administración en P.B.

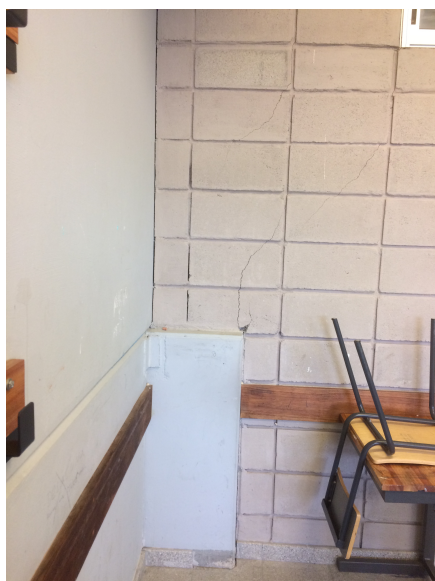
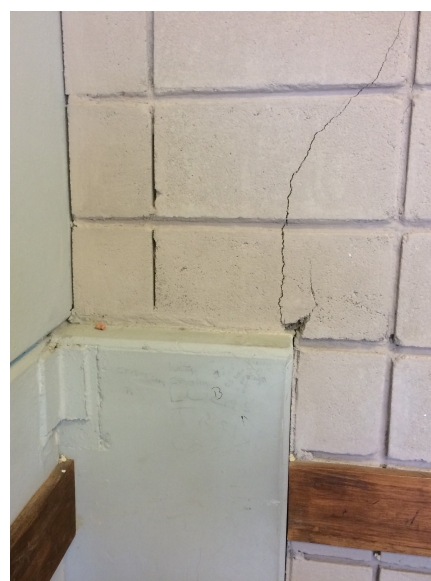
En segundo lugar, otro problema que evidencia este sector es la separación del muro de bloques, de la estructura en esquina sureste y la consecuente fisuración de los mismos. Este problema está descrito en la Foto 26. La Foto 27 es una aproximación de detalle al efecto resultante.

Foto 26 - Separación del muro de bloques, de estructura

Foto 27 - Detalle de separación y fisuración del muro

Analizando el proyecto de estructura de hormigón premoldeado se explica, siguiendo la Foto 26, que las piezas que se ven a la izquierda responden, de abajo a arriba, con las N^{os} 69 y 68 del Corte D-D de la Lámina 5 - Cortes. La pieza inferior N^o69 se fija a su vez a la Placa N^o73, según Detalle 8, de la Lámina F - Referencias de Detalle. Las Placas N^{os} 68, 69 y 73 se fijan al Pilar N^o16.

Como se ha expresado ya, la estructura premoldeada está compuesta de piezas discretas vinculadas mediante anclajes metálicos, situación que no impide la posibilidad de pequeños movimientos diferenciales con la estructura del entrepiso. Por esta razón no es posible vincular el muro de bloques de forma solidaria con ambas estructuras sin que ocurran fisuras y desprendimientos con las piezas transversales.

Si se estudia en detalle el andamio de la fisura se observa que se induce en el vértice de la Placa N^o73 con inclinación hacia el interior del muro y luego se refleja en otras fisuras igualmente inclinadas. La explicación consiste en interpretar que el sector del muro apoyado sobre el saliente de la Placa N^o73 termina desprendiéndose de la Placa N^o68 y del resto del muro.

La solución del problema pasa por efectivamente separar ese sector de ancho de un bloque y fracción, del resto del muro. Para ello se practicará de ambos lados del muro una buña vertical, que luego será rellenada con masilla elástica Sikaflex 1a y finalmente se repararán los bloques fisurados con mortero de arena y portland.

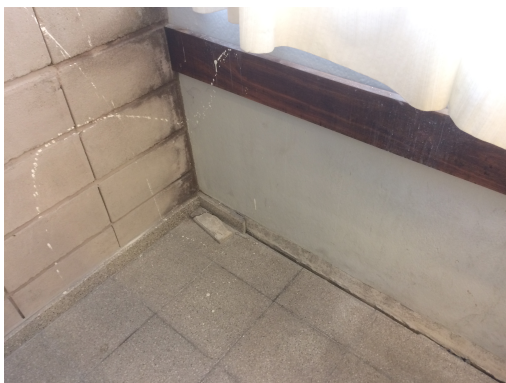
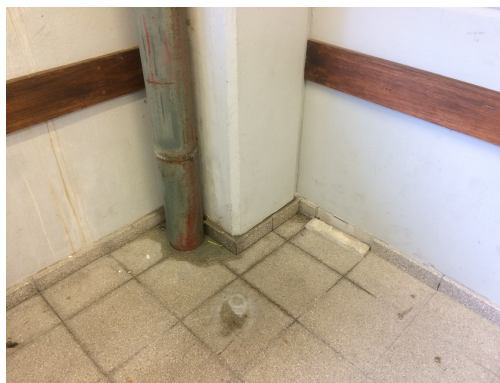
En tercer lugar se ha comprobado en tres lados el desprendimiento del zócalo de piso (ver Fotos 28 y 29). Esto ocurre porque existe movimiento entre el muro de bloques y la estructura del

Foto 28 - Desprendimiento de zócalo contra el muro

Foto 29 - Desprendimiento de zócalo contra caño de pluviales

El procedimiento para lograr este efecto sería el siguiente:

- Remover todos los zócalos
- Colocar una pequeña tira de membrana asfáltica de 4mm de espesor, del ancho del espesor del zócalo, contra el muro donde asentará el zócalo
- Adherir el zócalo al muro premoldeado, apoyándolo sobre la tira de membrana sin pegarlo a ella, con mezcla de cal reforzada con cemento portland.

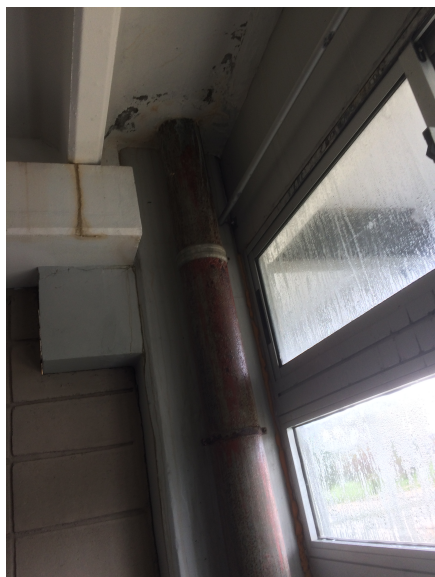
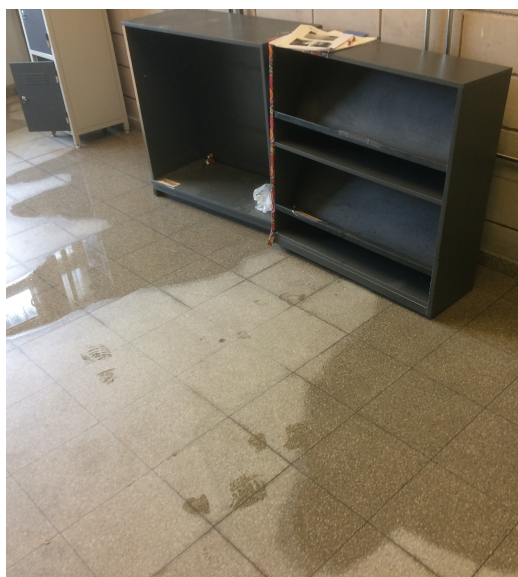
En la sala de Adscripción, numerada como 106 en el Plano L7A2 del proyecto, la situación es particularmente grave, pues ingresa agua por el lateral de la tubería de pluviales, como muestran las Fotos 30 y 31, inundando el sitio. Del mismo modo que en casos anteriores, el problema será tratado en el análisis de la impermeabilización de la azotea.

Foto 30 - Ingreso de agua alrededor de caño de pluviales

Foto 31 - Detalle del Ingreso abundante de agua

Debido a esta situación la sala se encuentra actualmente clausurada.

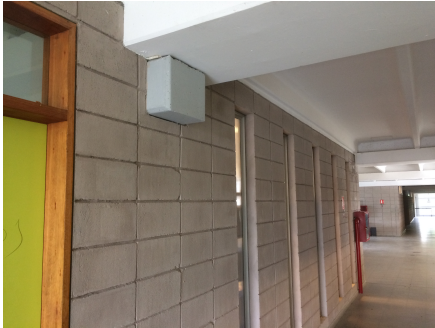
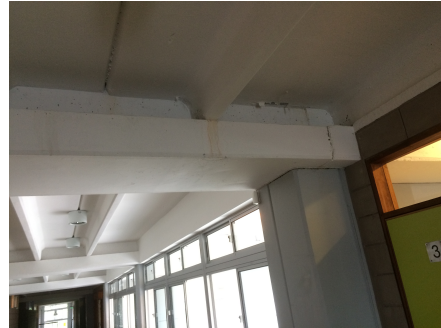
Esta situación, como se ha visto anteriormente, es consecuencia de la falla de la impermeabilización de la azotea, por un lado, y por otro, porque no se han sellado las juntas de unión entre las alas de las losas π .

Foto 32 - Ingreso de agua por registro de eléctrica

Foto 33 - Ingreso de agua por apoyo de losas π

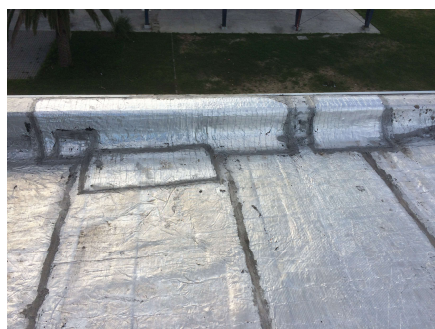
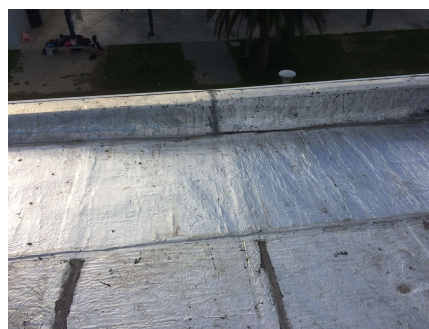
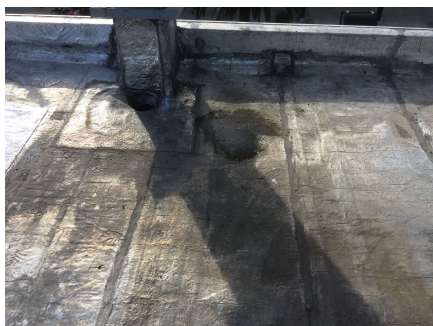
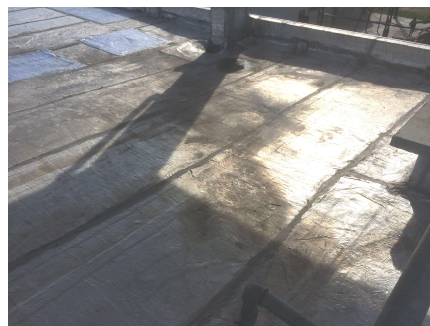
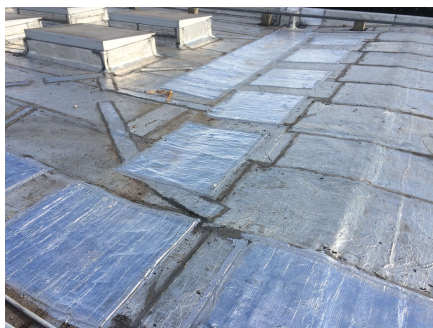
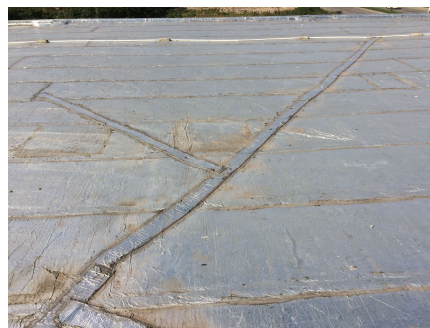
No obstante, el estado actual de la impermeabilización de la azotea es crítico, pues se aprecian numerosos desperfectos y reparaciones, que se ven reflejados en las siguientes Fotos 36 a 41.

Foto 36 - Reparación de membrana en pretil noreste

Foto 37 - Reparación de membrana levantada en pretil noreste

Foto 38 - Reparación cerca del desagüe

Foto 39 - Empozamiento del agua cerca del desagüe

Foto 40 - Reemplazo de camineros por refuerzos de membrana

Foto 41 - Reparación de fisura siguiendo una limahoya

Los deterioros como ser roturas, fisuraciones, despegues, levantamientos y englobamientos de la membrana, recientemente reparados, son el origen de las importantes filtraciones que sufre el edificio.

Frente a los diversos deterioros experimentados por la impermeabilización y las reiteradas reparaciones parciales que han intentado con relativo éxito eliminar las filtraciones al interior del edificio, es que se impone adoptar un procedimiento integral que asegure una solución eficaz.

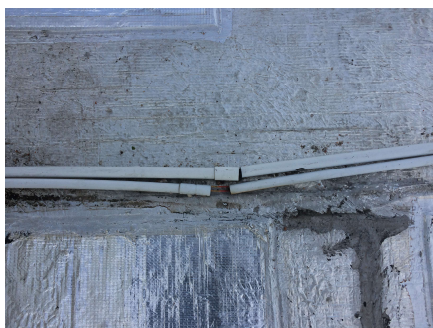
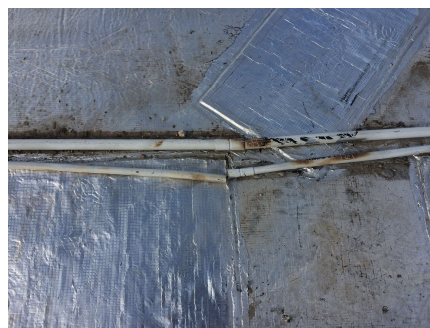
Foto 42 - Ductos eléctricos abiertos

Foto 43 - Ductos eléctricos abiertos

Las Fotos 42 y 43 muestran ahora otro problema visible en la azotea, que es la rotura de las canalizaciones eléctricas, con la consiguiente entrada de agua y el riesgo de cortocircuito.

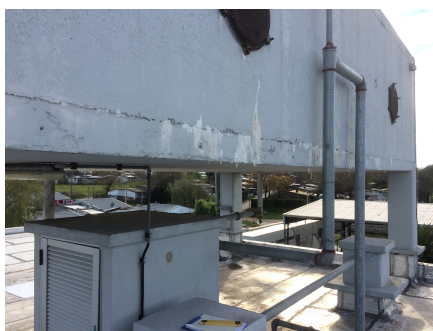
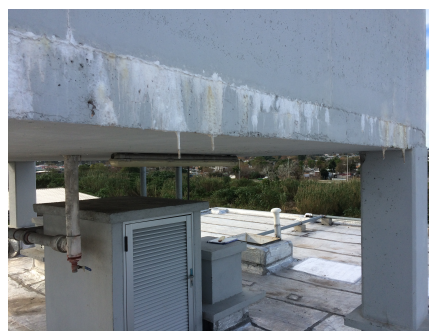
El tanque de Agua exhibe filtraciones con las consiguientes manchas de carbonatación y formación de estalactitas, como muestran las Fotos 44 y 45 respectivamente. Según el Plano L22A17 y la MCP la terminación del interior se previó con arena y cemento lustrado.

Foto 44 - Manchas de carbonatación por filtraciones al SE

Foto 45 - Formación de estalactitas al SW

Como dicha terminación no ha impedido la filtración de agua, se propone como solución lo siguiente:

- Limpiar la superficie del fondo y de las paredes laterales, removiendo la suciedad depositada
- Reparar las fisuras o grietas que pudieran existir con mortero de arena y portland
- Aplicar SikaTop Seal - 107 con malla geotextil sobre las fisuras o grietas reparadas

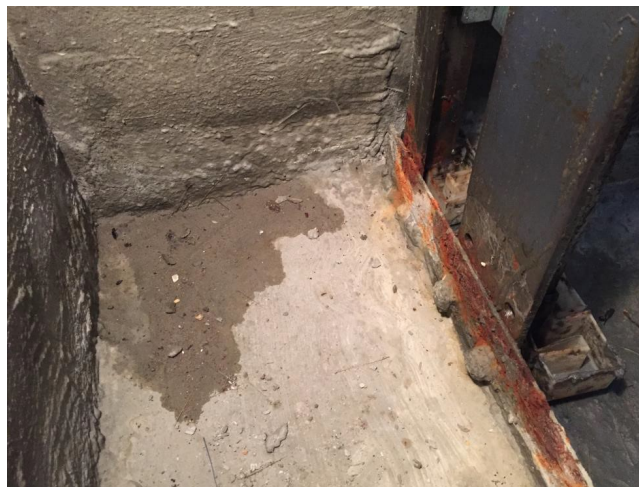
Foto 46 - Mancha de humedad en la esquina norte del foso del ascensor

Una vez culminada la impermeabilización, se recuperará la estructura metálica que se encuentra corroída, cepillándola con cepillo de acero para remover todo el óxido, aplicando acto seguido dos manos de convertidor de óxido Cromox y pintando luego con dos manos de pintura poliuretánica.

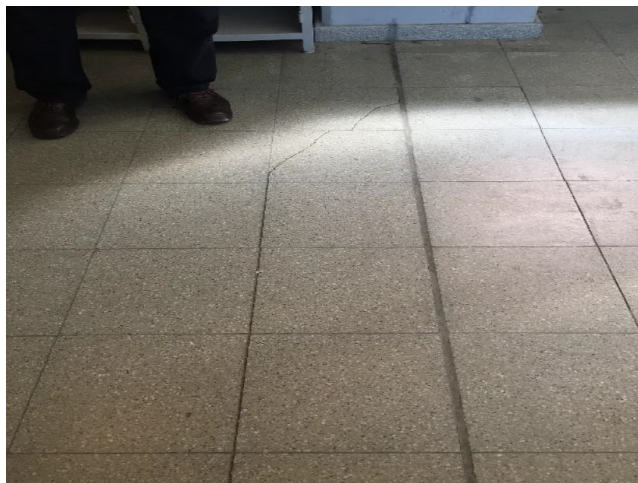
En los corredores de circulación existen juntas transversales que han sido previstas para permitir los movimientos del pavimento embaldosado. Da la impresión que dichas juntas, como muestra la Foto 47 correspondiente al corredor longitudinal de P.B., se encuentran trabadas, por lo que los movimientos producen la rotura de las baldosas.

Foto 47 - Junta trabada en pavimento de corredor de P.B.

La razón de tal situación se deba posiblemente al hecho de que la armadura del contrapiso no ha sido interrumpida en la junta y que los movimientos del pavimento produzcan la fisuración fuera de ella.

Luego de saneadas las juntas se repondrán las baldosas fracturadas.

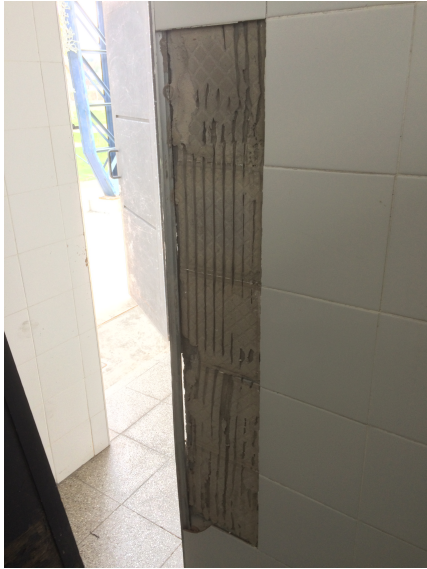
La Foto 48 muestra el desperfecto sufrido por el revestimiento de azulejos en el vestuario masculino, donde se ve el desprendimiento de piezas a uno y otro lado de la esquina de un tabique interior.

Foto 48 - Desprendimiento de azulejos

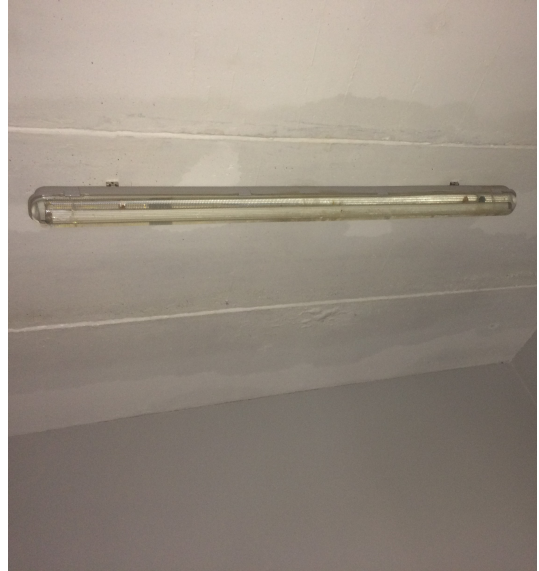
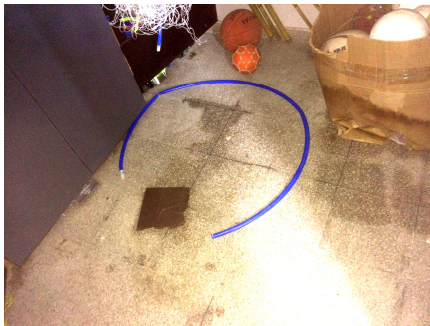
Foto 49 - Humedad alrededor del artefacto

En el cielorraso del Depósito se nota (ver Foto 49) una gran mancha de humedad entorno al artefacto de iluminación, que debió ser desconectado por razones de seguridad. El agua que ingresa, gotea y moja el pavimento, deteriorando los objetos allí guardados (ver Foto 50).

Foto 50 - Goteo sobre pavimento

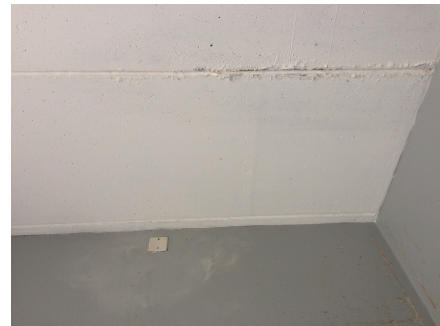
Foto 51 - Filtraciones entre juntas de placas
