Montevideo, 4 de diciembre de 2019.

El día 2 de diciembre se realiza inspección técnica al Centro Caif Pyporé (Chacarita de los padres) con el objetivo de cotejar si la construcción coincide con planos y chequear posibles incumplimientos a la normativa departamental vigente con el objetivo de hacer un llamado a profesionales para regularizar obras.

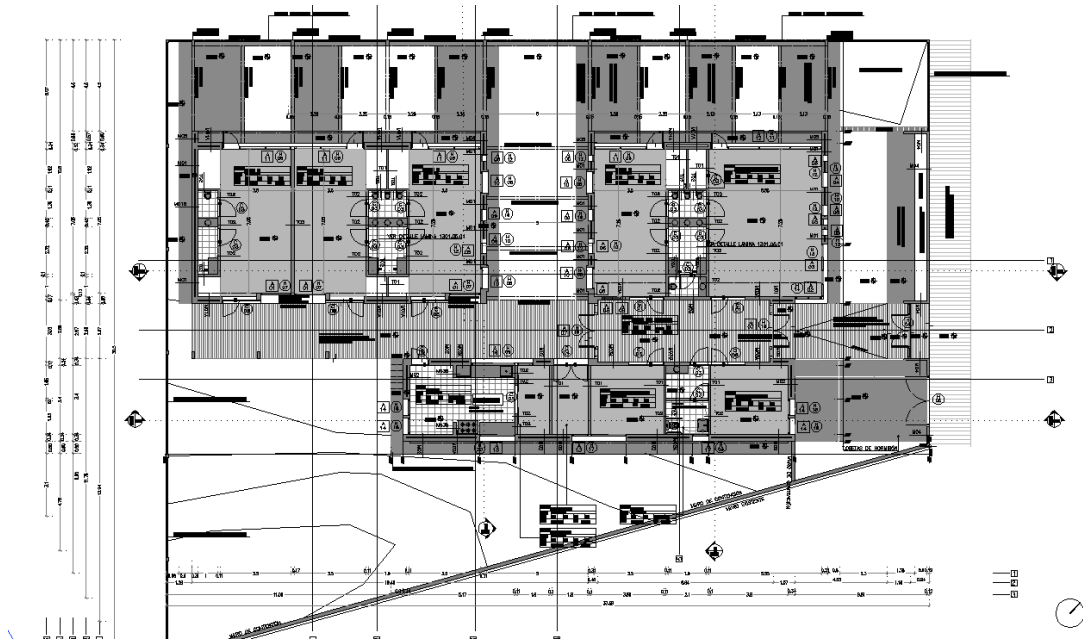
En gráficos de plantas los muros están graficados en gris, “a construir” y no aparecen como muros existentes, por lo que si son PCO se deberían editar. Además aparece en el rótulo la leyenda: “Todas las medidas quedan sujetas a verificación en obra” lo cual no es coincidente con un plano veraz.

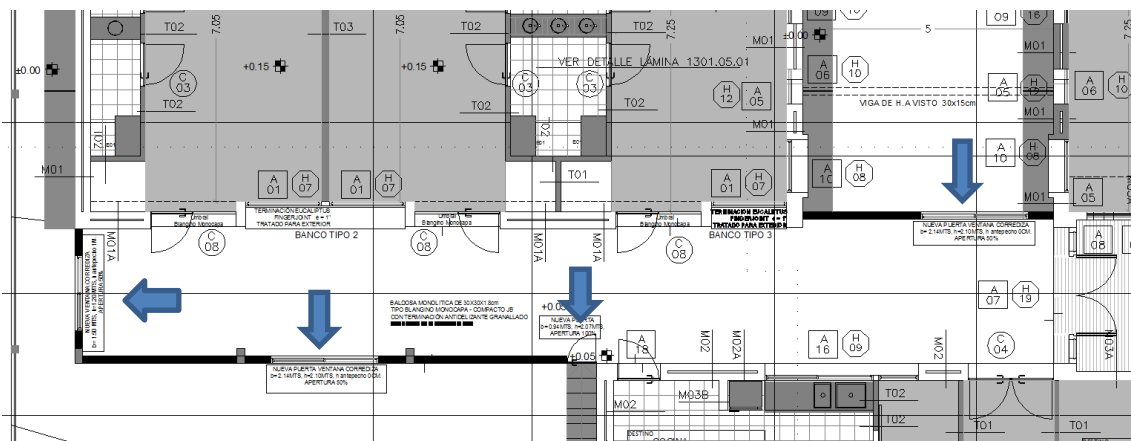
*Extraído de la planta*

Analizados los planos de albañilería, y cotejados con la planta física existen diferencias en cuanto a iluminación y ventilación sobre todo en salas del fondo, donde por intervención del propio centro se cerró la galería

En color negro se muestran los nuevos muros.

Dentro de recuadros aparecen las nuevas aberturas. Una puerta de salida a la escalera contigua a la cocina de 0.94x2.07 mts. Dos puertas ventanas corredizas de 2.14x2.10 mts y una corrediza de 1.50x1.20mts al final del corredor.

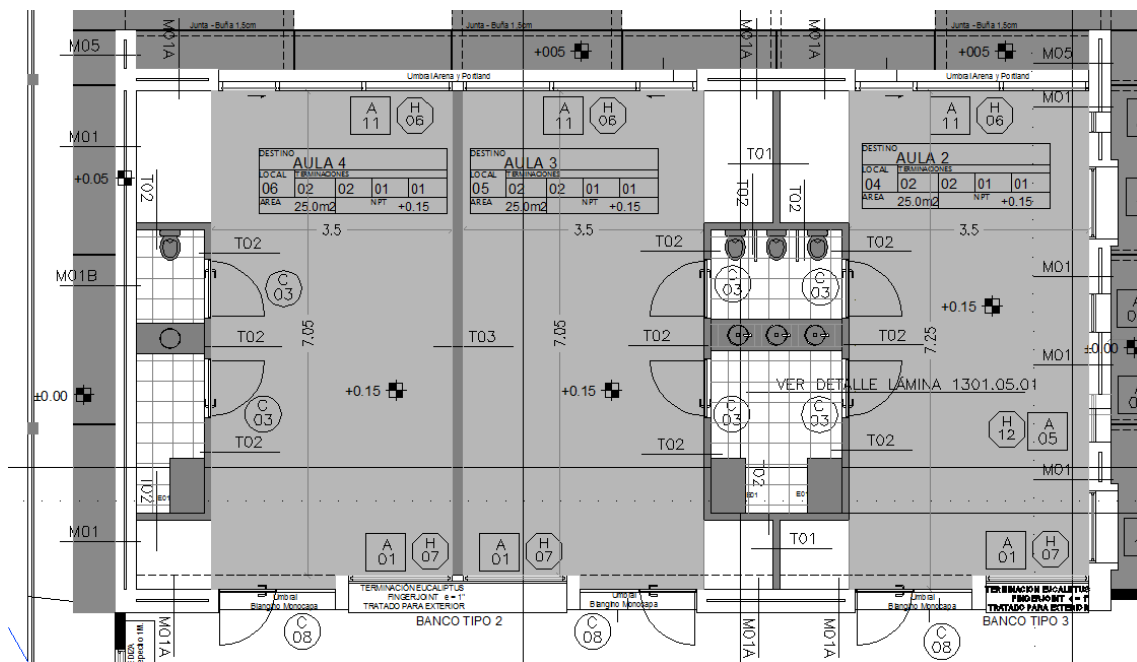
Se coteja la tipología de salas con normativa departamental, Artículo D.3317 . **Iluminación y ventilación** directas. Y Artículo D.3319 . **Superficie móvil de vanos**, en el entendido de que las salas y la cocina son “Locales habitables”:

Normativa: Área de salas= 25m<sup>2</sup>, corresponde área de iluminación de 25\*1/10= 2.5 m<sup>2</sup> y ventilación de 25\*1/10\*50%= 1.25 m<sup>2</sup>,

Realidad edificada: Área de iluminación por A11= 3.40x2.10= 7.14 m<sup>2</sup>, CUMPLE LA NORMA

Área de ventilación= 1.14x2.10= 2.94 m<sup>2</sup>, CUMPLE LA NORMA

*Planta de las salas 2, 3 y 4 que se acceden desde corredor cerrado*

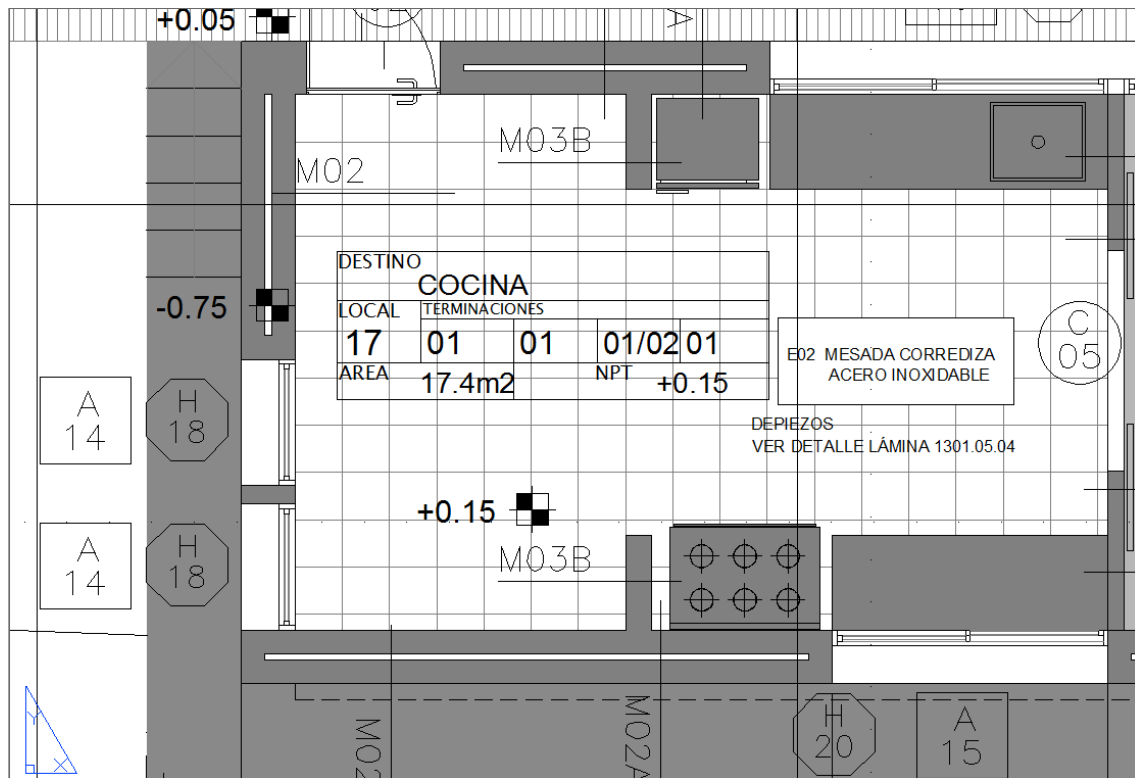
Normativa: Área de cocina= 17.4 m2, corresponde área de iluminación de  $17.4 \times 1/10 = 1.74 \text{ m}^2$  y ventilación de  $17.4 \times 1/10 \times 50\% = 0.87 \text{ m}^2$ ,

Realidad edificada: Área de iluminación por A15=  $1.75 \times 0.9 = 1.58 \text{ m}^2$

Área de iluminación por A14=  $2 \times (0.8 \times 2.1) = 3.36 \text{ m}^2$ ,

Resultando 4.94 m2, CUMPLE LA NORMA

Área de ventilación (únicamente por A15) =  $1.75 \times 0.9 \times 50\% = 0.79 \text{ m}^2$ , NO CUMPLE LA NORMA, pero tiene extracción forzada a través de campana de acero inoxidable y extractor eléctrico, por lo que se necesitará permiso de SIME.

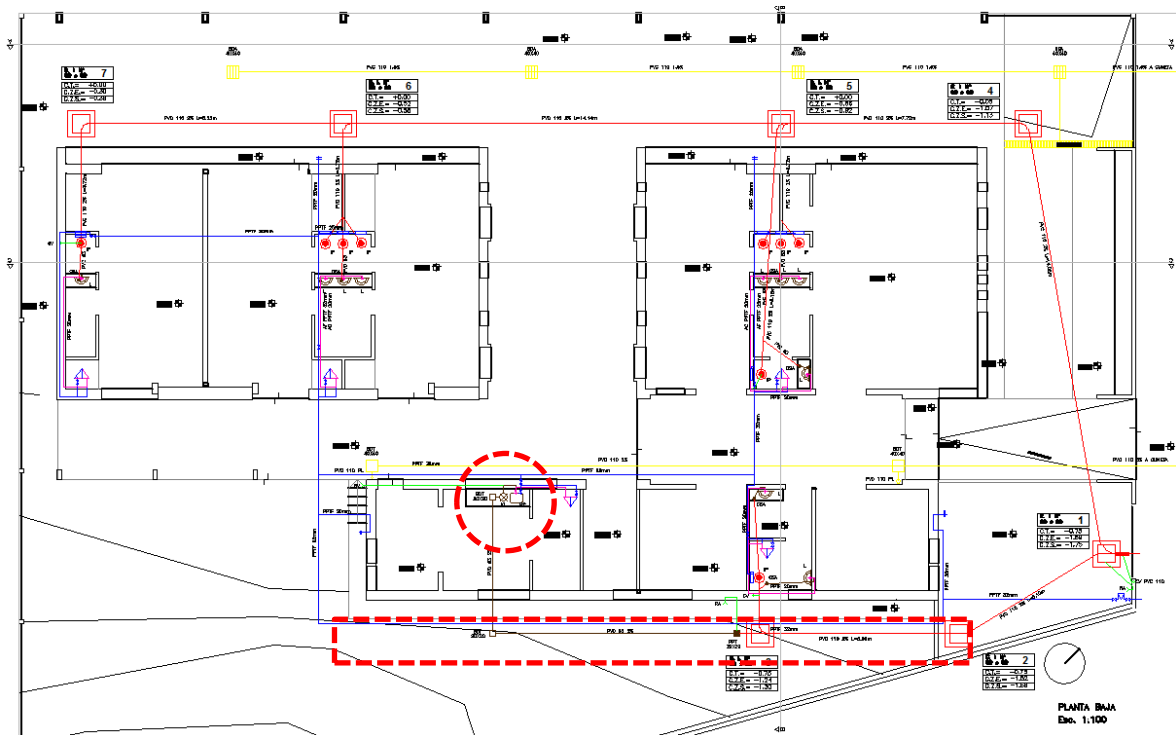
En cuanto a la sanitaria se encontraron diferencias aparentes respecto a los planos: Sanitaria 2mayo 2014.dwg.

1. El interceptor de grasas bajo mesada se encuentra en un hueco muy profundo, con señales de filtraciones desde el suelo o en uniones de piezas, con presencia de gusanos y muy mal olor, la limpieza se hace dificultosa y según personal del centro siempre han tenido problemas con la graseira. Se les sugirió que verifiquen que no está perdiendo circulo rojo identificado en figura anterior.
2. Las aguas pluviales del techo del volumen de cocina, sala de atención personalizada y administración desaguan en canalón que a través de caños drenaban al césped, actualmente, luego de robo por vandalismo no tienen los caños y el canalón desagota en terreno, el cual además cuenta con una cuneta de hormigón hacia el sector posterior del predio (cuyo propietario es el mismo al Caif), ver rectángulo en rojo de figura anterior.

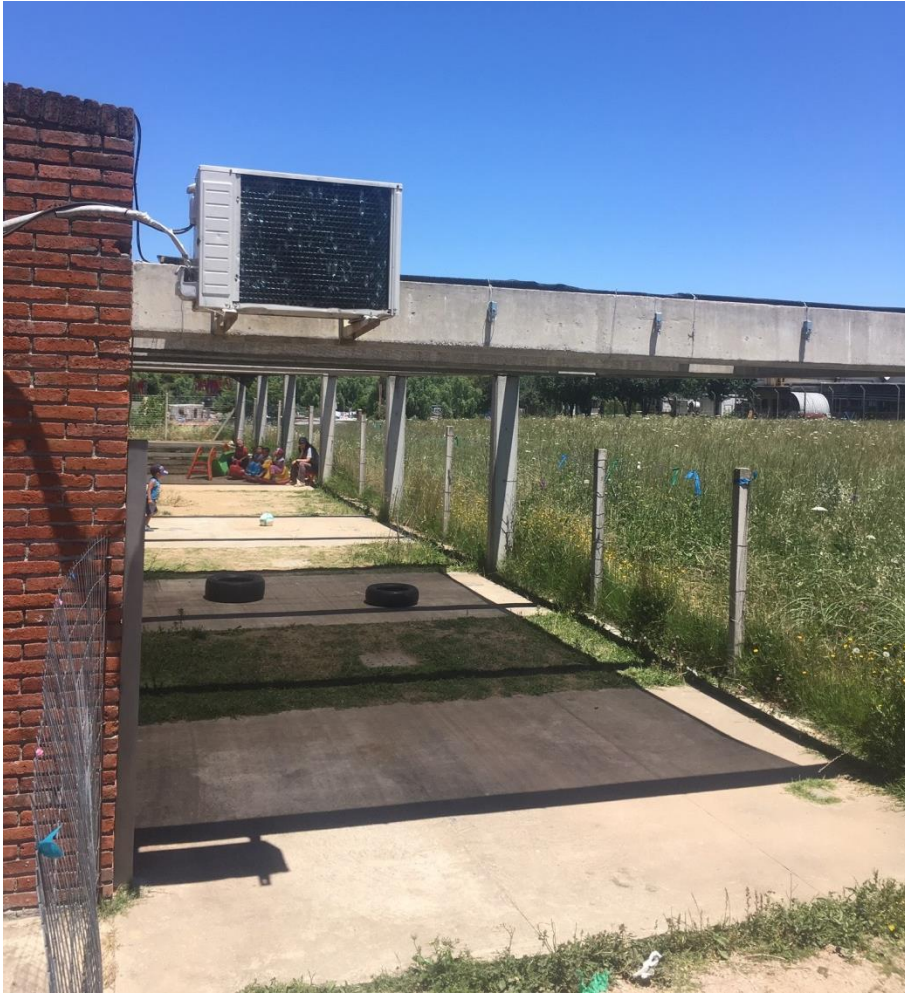
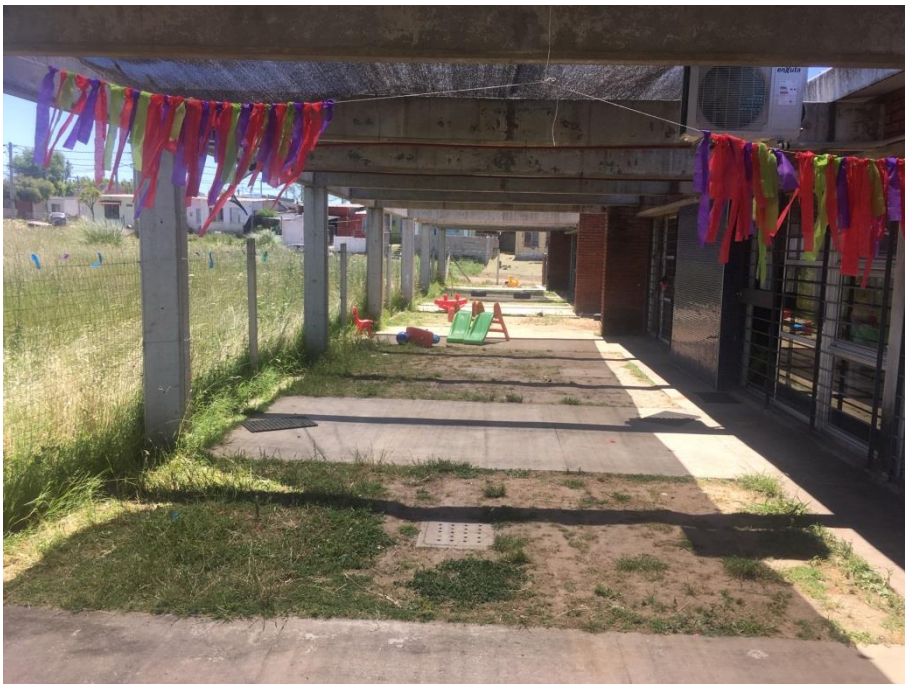
*Foto de patios, cubierto solamente con sombritis (malla sombra)*

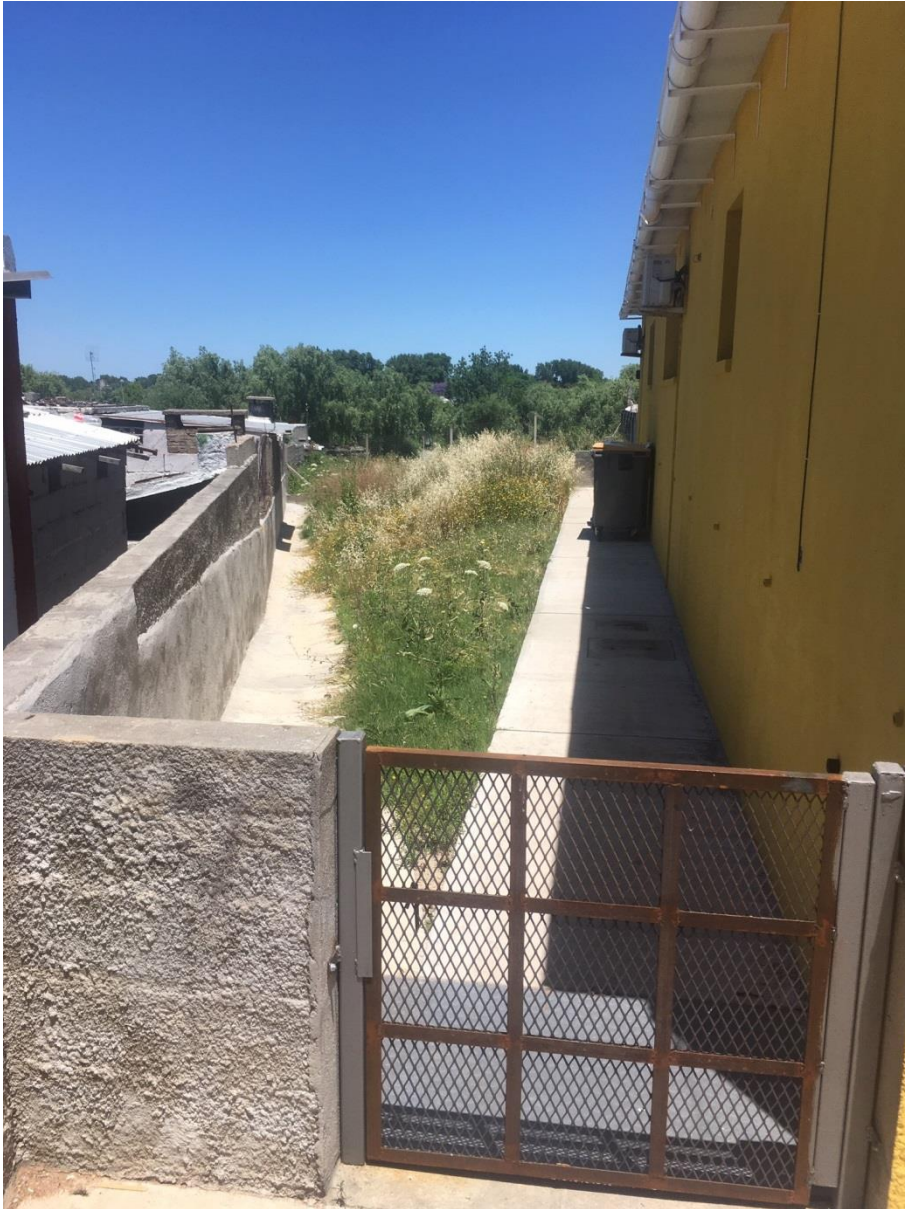
*Foto de retiro lateral, se puede observar el canalón y la cuneta de HA que desagua los pluviales hacia el sector posterior*

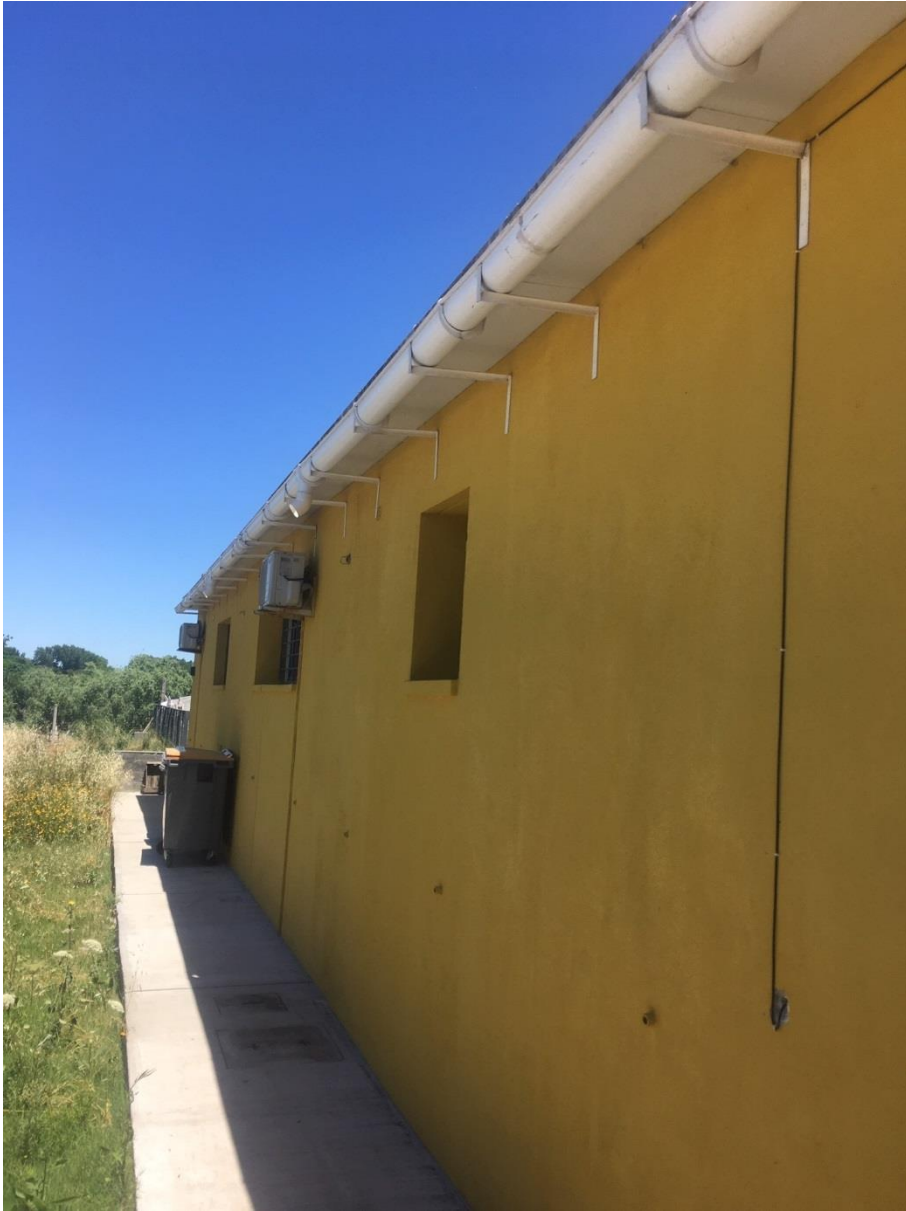
*Canalón sin columnas de bajada*

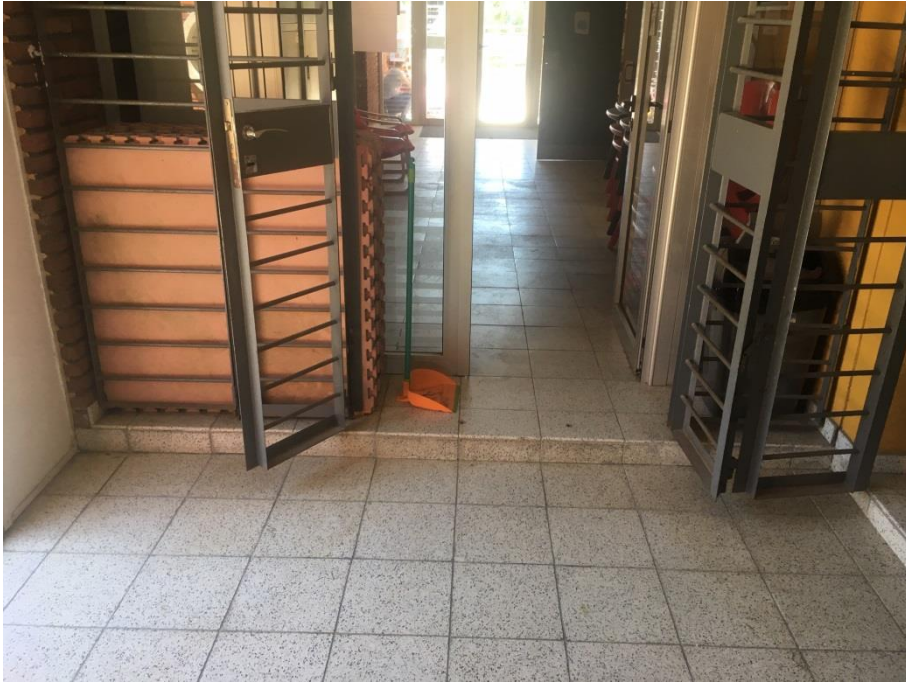
En relación a la accesibilidad a todo el centro, se ve interrumpida por presencia de escalón de 11 cm desde hall acceso hacia el fondo y en acceso a salas 2,3 y 4, con escalones de 9cm ,7cm y 6 cm respectivamente, por lo que se deberá estudiar la normativa al respecto ya que con esta configuración no todo el centro es accesible.

*Escalón desde hall de acceso, h=11cm*

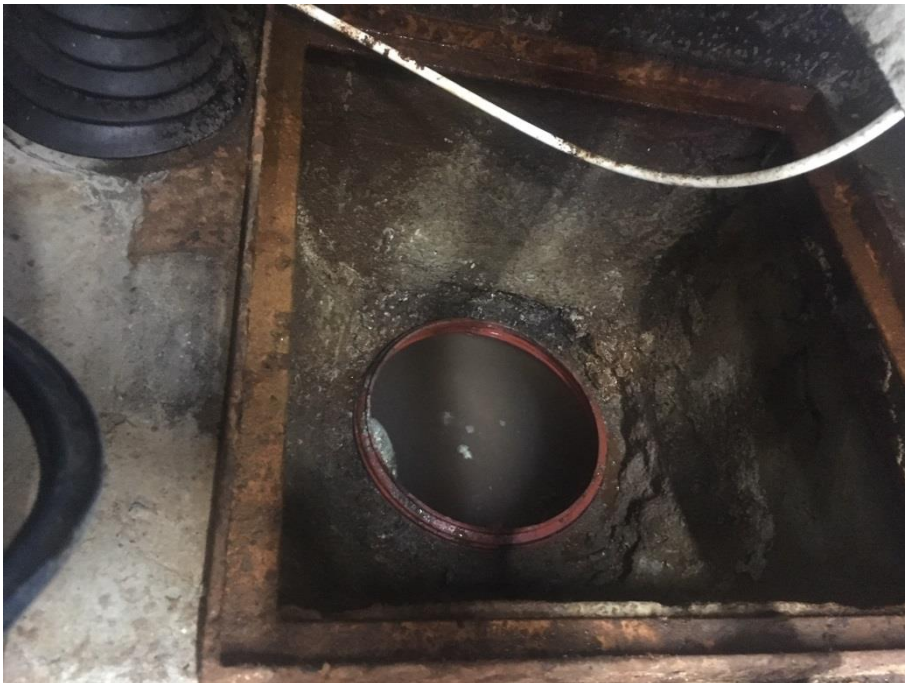
*Sector bajo mesada con grasera, se puede ver gran presencia de humedad*

Para la regularización se deberá tener en cuenta la ventilación de locales (baños/cocina) y el cerramiento del corredor. A nivel de sanitaria la graseira es un problema a resolver ya que al estar en el mismo espacio de elaboración de alimentos.

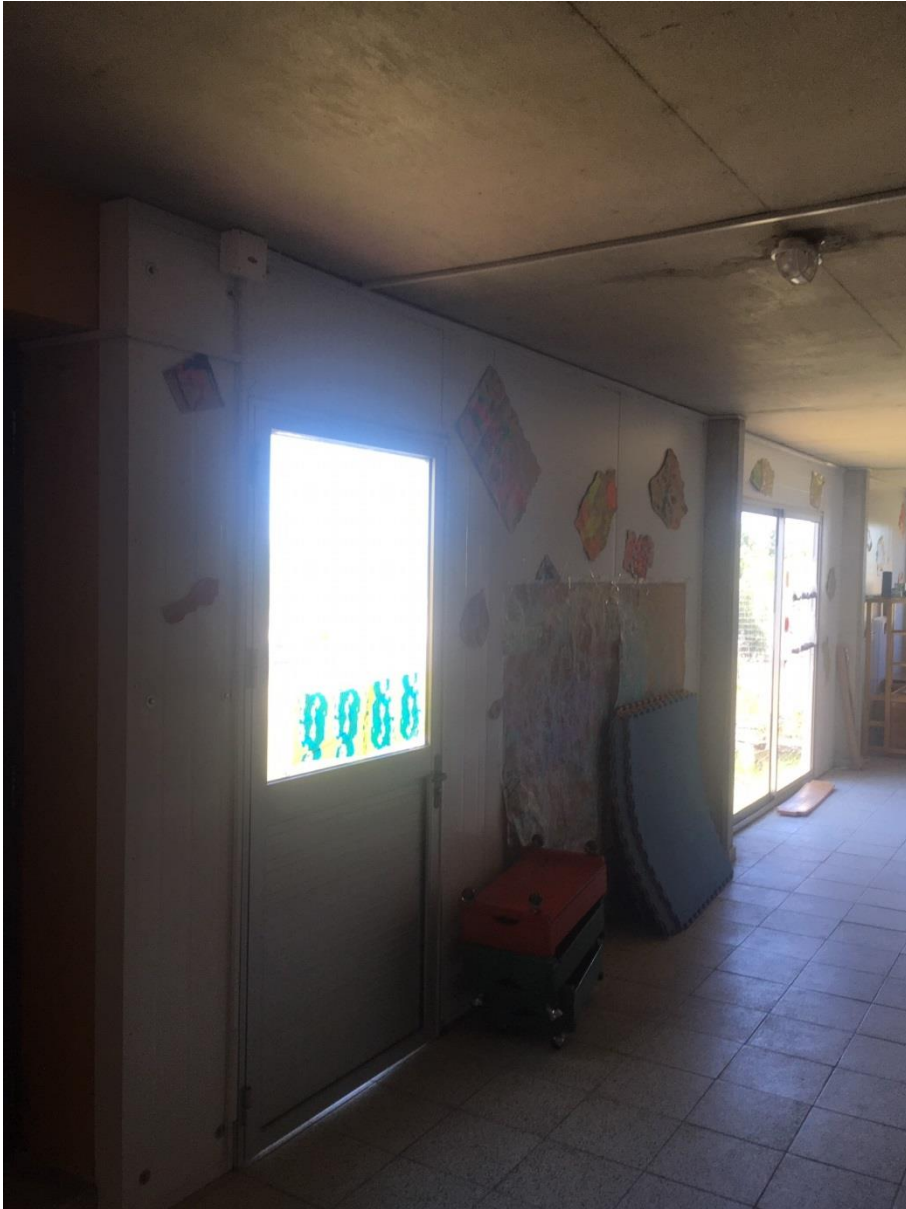
*Cerramiento de isopanel realizado por el centro, puerta y puerta-ventana*

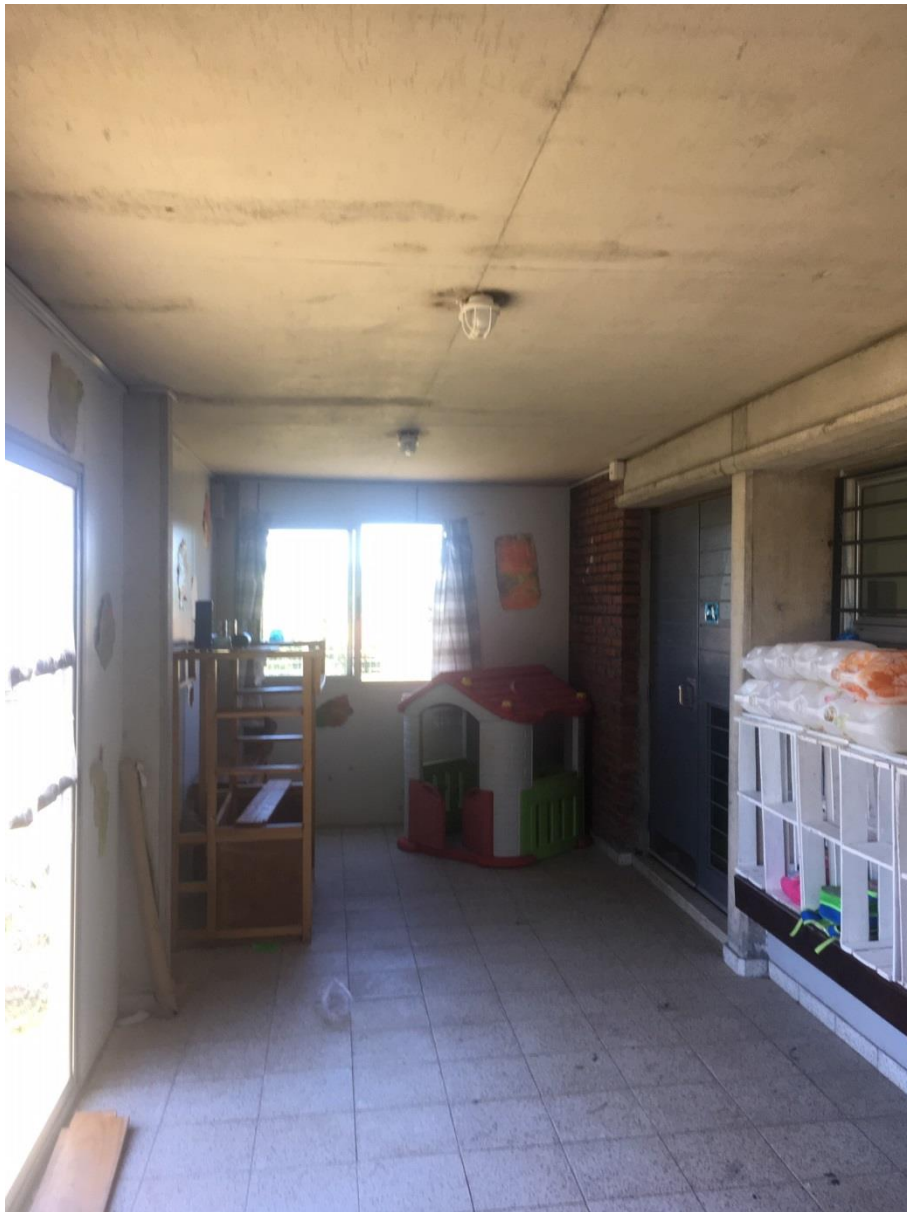
*Cerramiento de isopanel realizado por el centro, ventana*

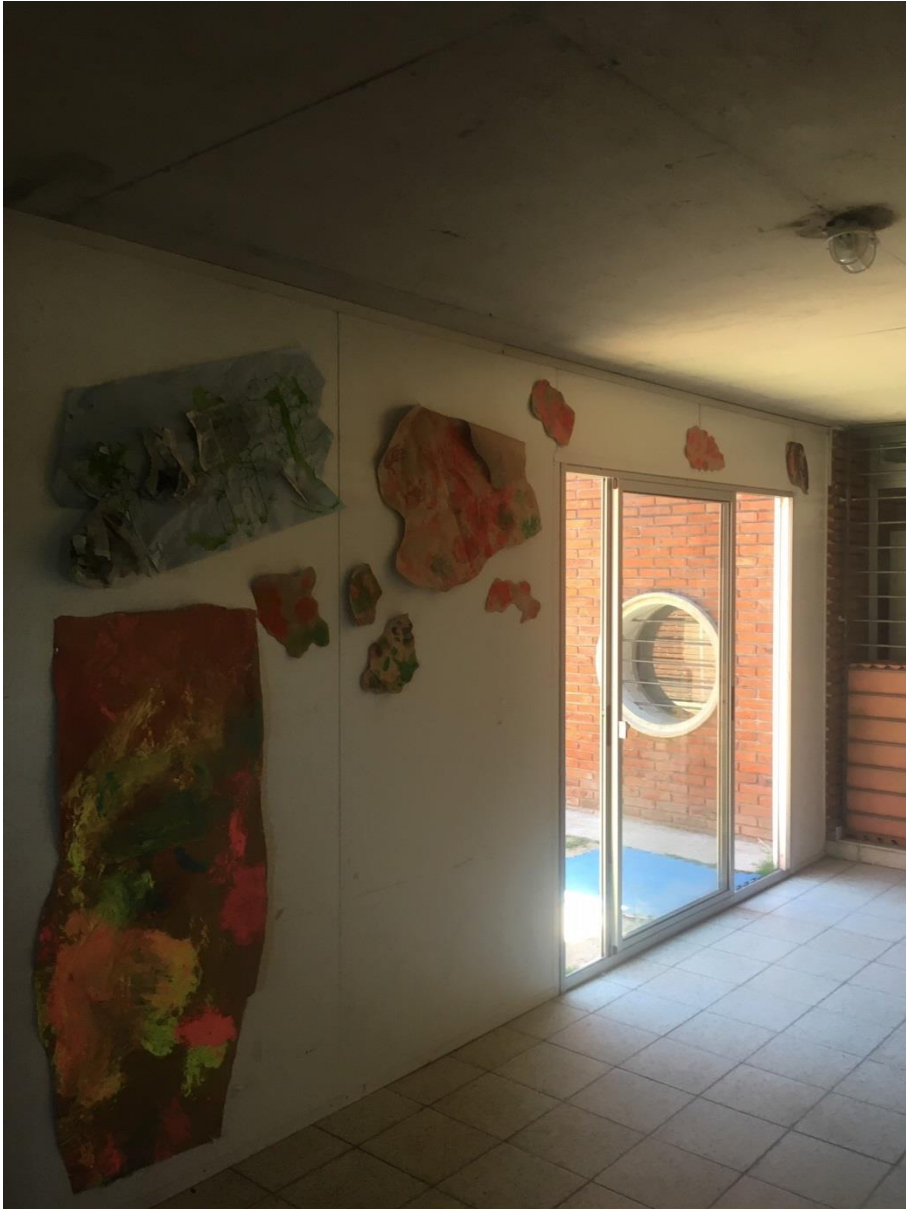
*Cerramiento de isopanel realizado por el centro, puerta-ventana hacia patio*

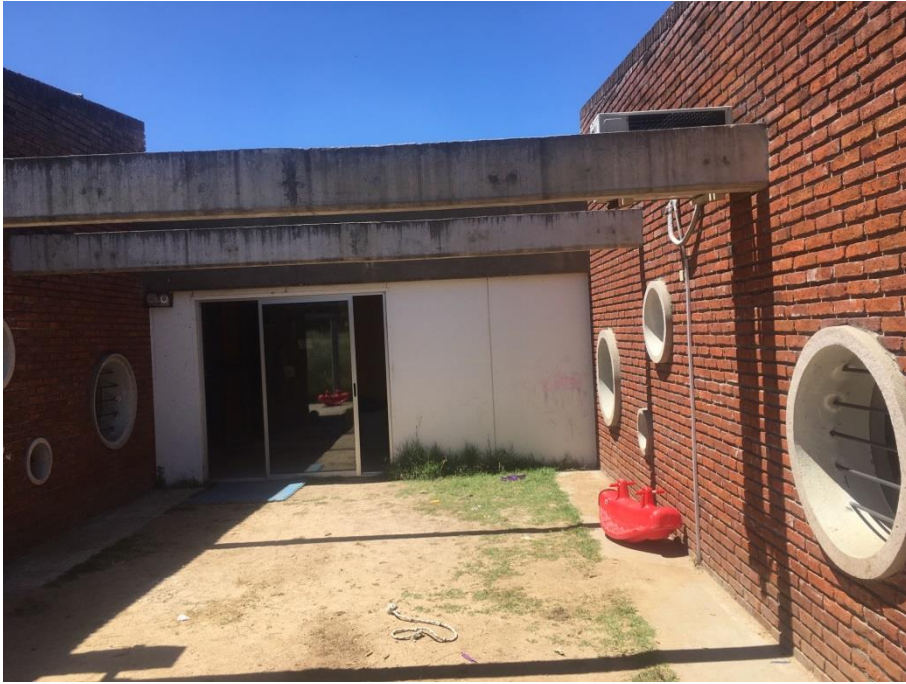
*Vista desde el exterior del cerramiento hacia patio*

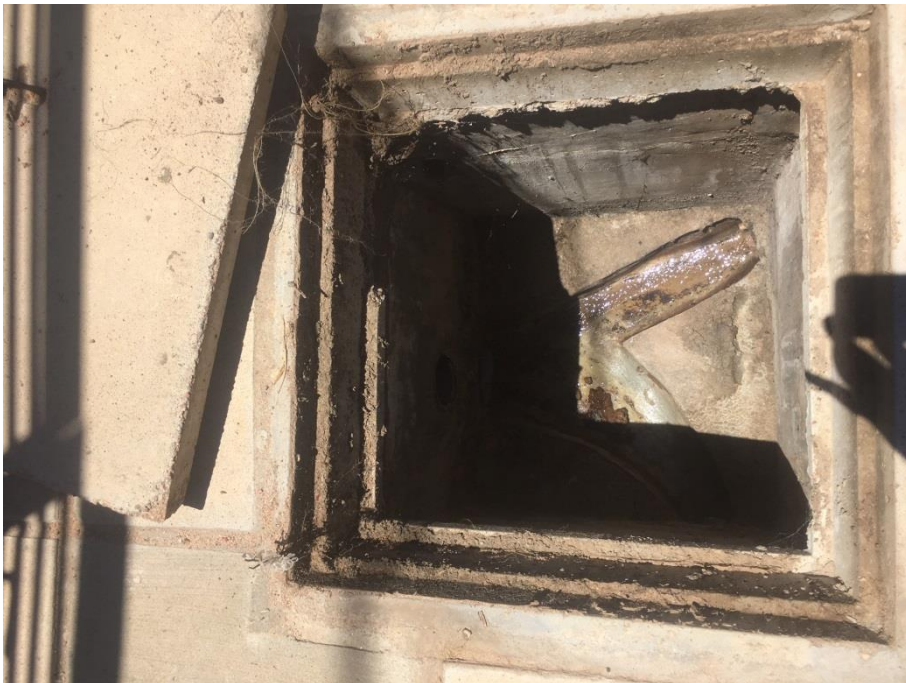
*Cámara 1, abierta. Zampeados correctos de acuerdo a plano. Tiene doble tapa*
