Montevideo, 5 de diciembre de 2019.

El día 3 de diciembre se realiza inspección técnica al Centro Caif 6 de diciembre con el objetivo de cotejar si la construcción coincide con planos y chequear posibles incumplimientos a la normativa departamental vigente con el objetivo de hacer un llamado a profesionales para regularizar obras.

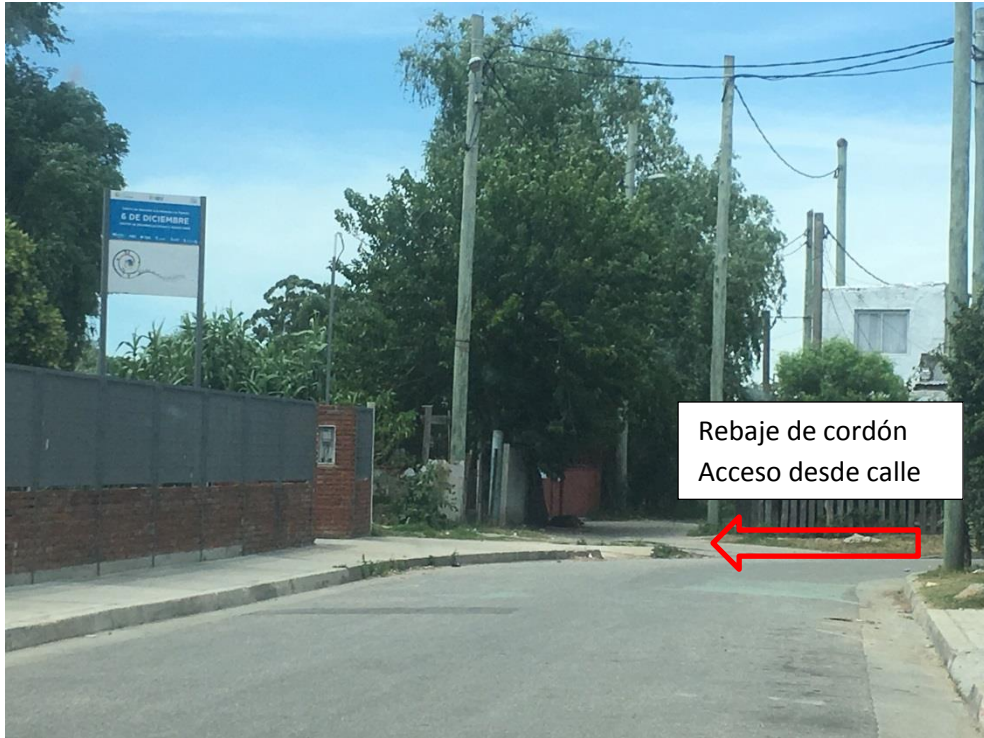
Acceso desde pasaje I

- Sustitución de tejido de alambre para la realización de otro acceso por pasaje I, y de algunos tramos por reja; deberán actualizarse los planos en ese sentido
- Realización de pavimento de hormigón deberá agregarse a la planta
- Realización de estructura metálica con cierre superior de toldo, deberá graficarse en planta

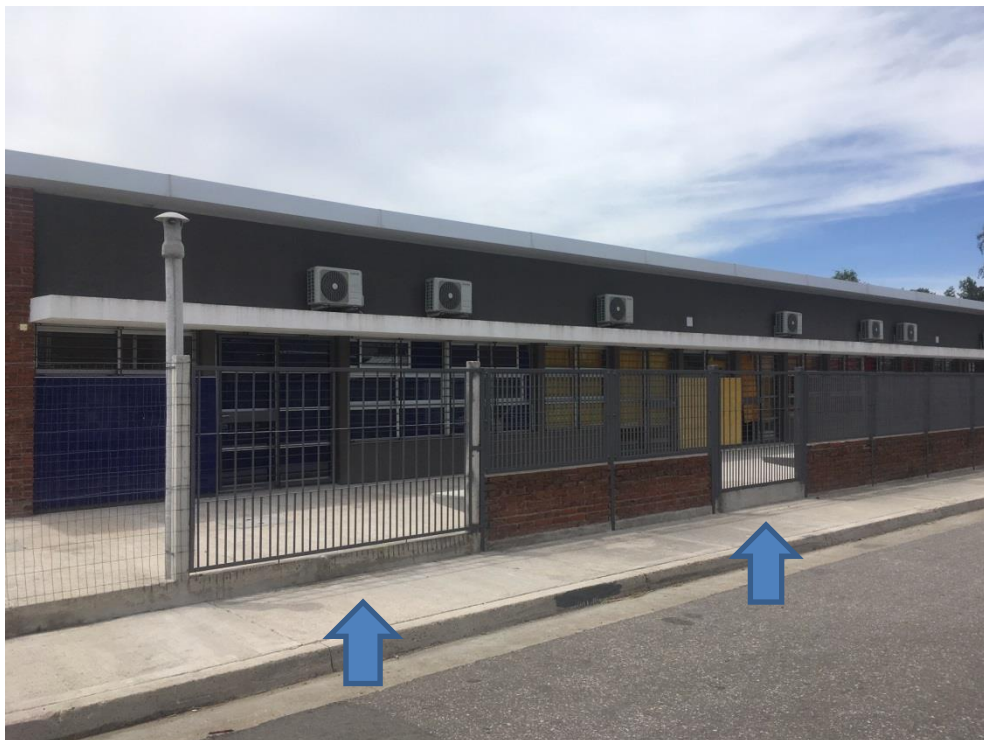
Tramos de tejido perimetral sustituidas por reja

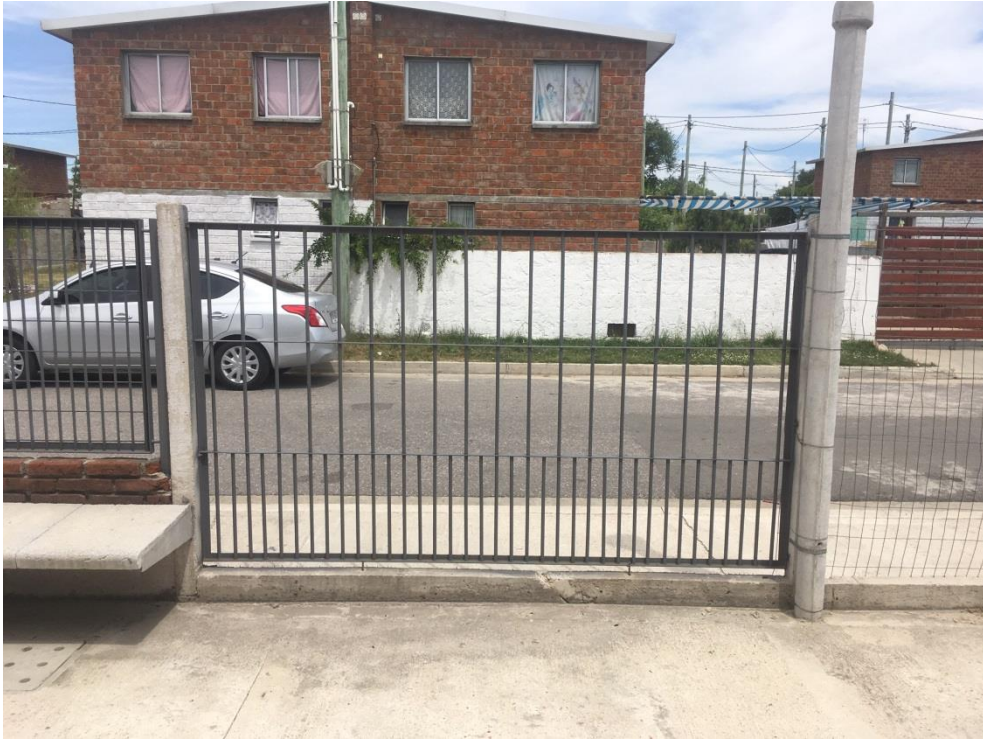
Tramos de tejido perimetral sustituidas por reja

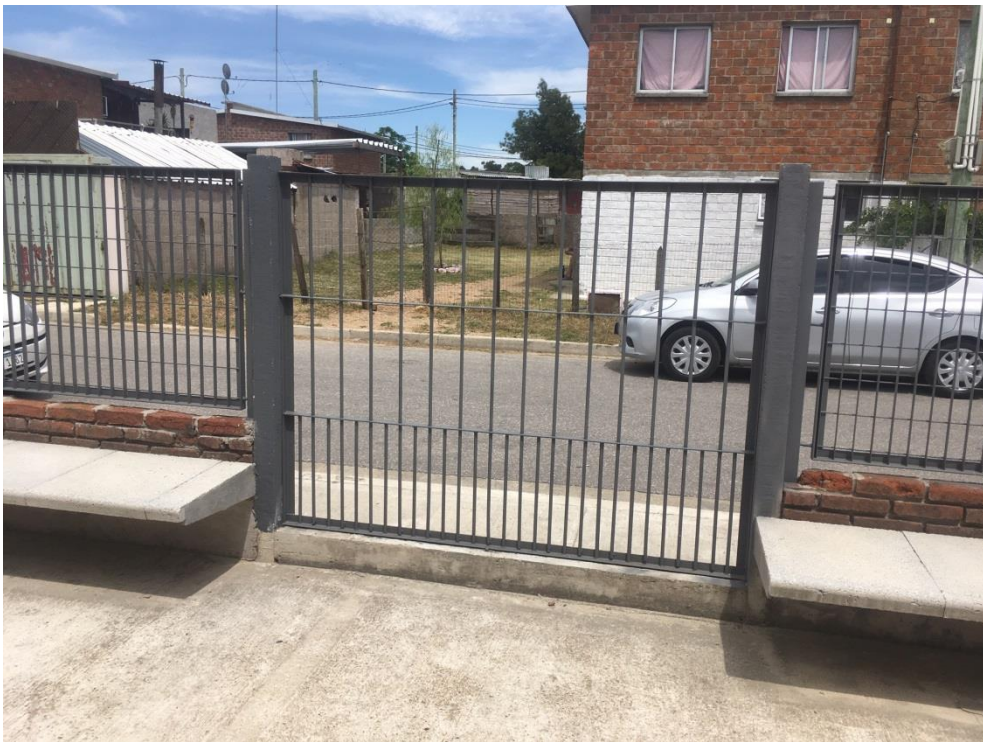
Tramos de tejido perimetral sustituidas por reja

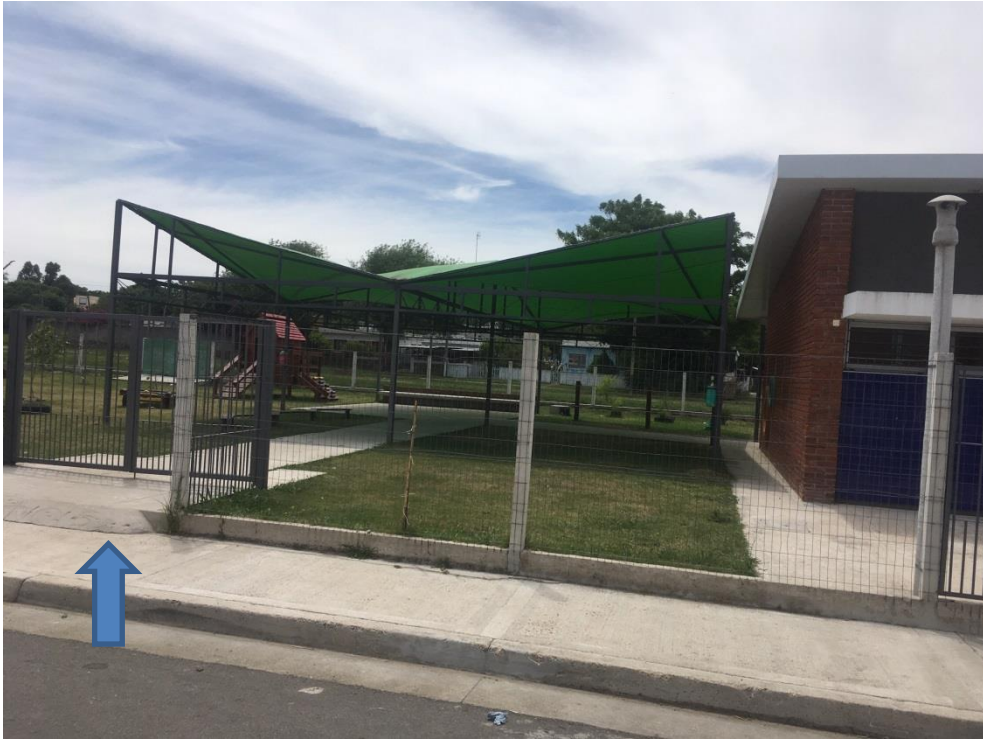
Nuevo acceso realizado por la OSC que deberá graficarse, es accesible desde la vereda

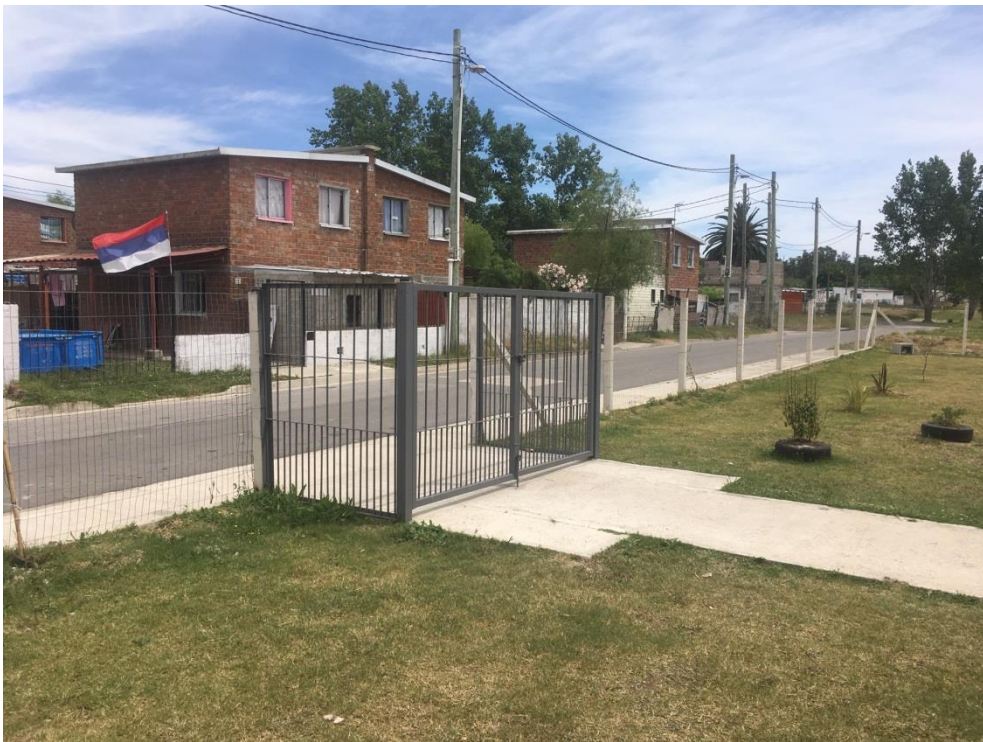
Nuevo acceso realizado por la OSC que deberá graficarse, es accesible desde la vereda

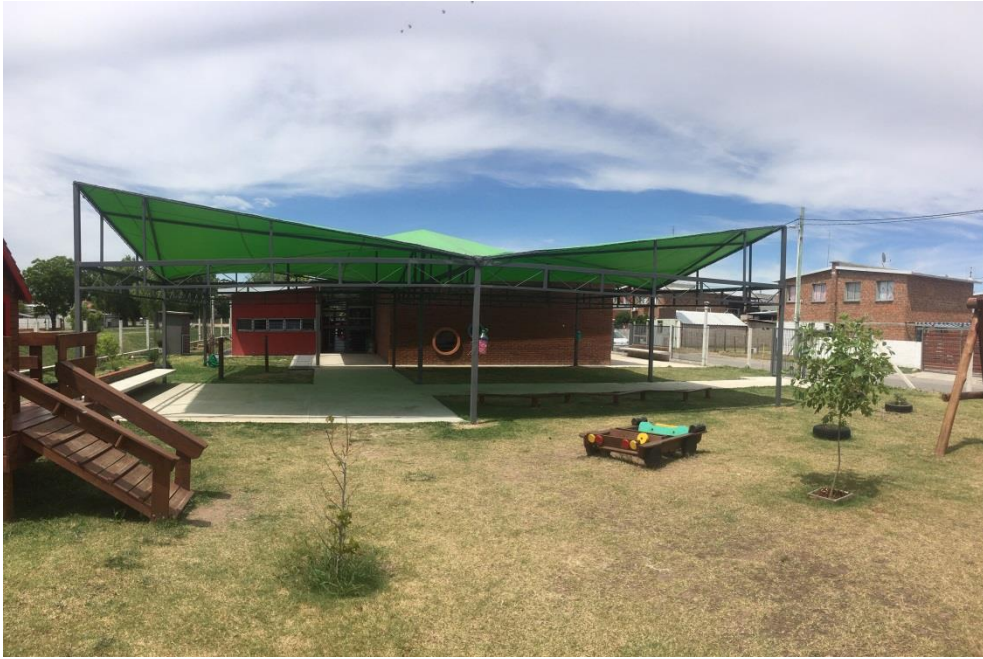
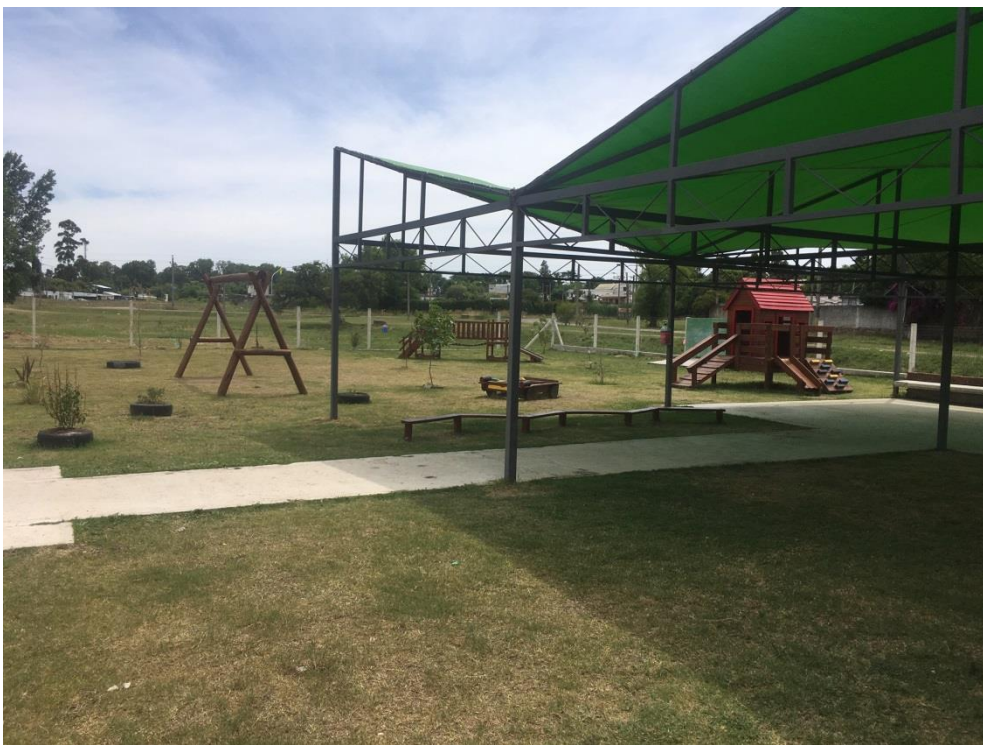
Un tema a integrar a la regularización es el pavimento de HA, el nuevo acceso y la estructura metálica, que si bien al momento de la visita estaba cubierta con toldo, puede presumirse que en el futuro sea techado

Nueva estructura metálica y toldo

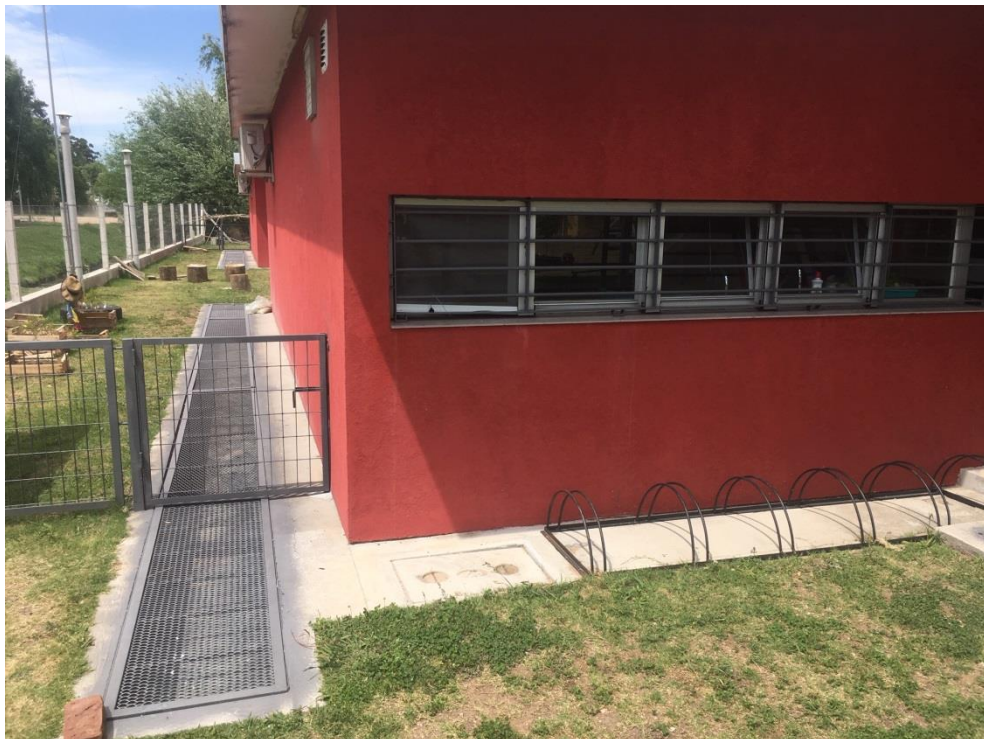
Ubicación de grasera, se le indicó la importancia de una limpieza mensual de la misma, hasta el momento, desde que comenzaron el uso del edificio hace 1 año y medio nunca la habían limpiado. Se les indicó también la necesidad de que el sello hidráulico tenga agua para evitar malos olores.

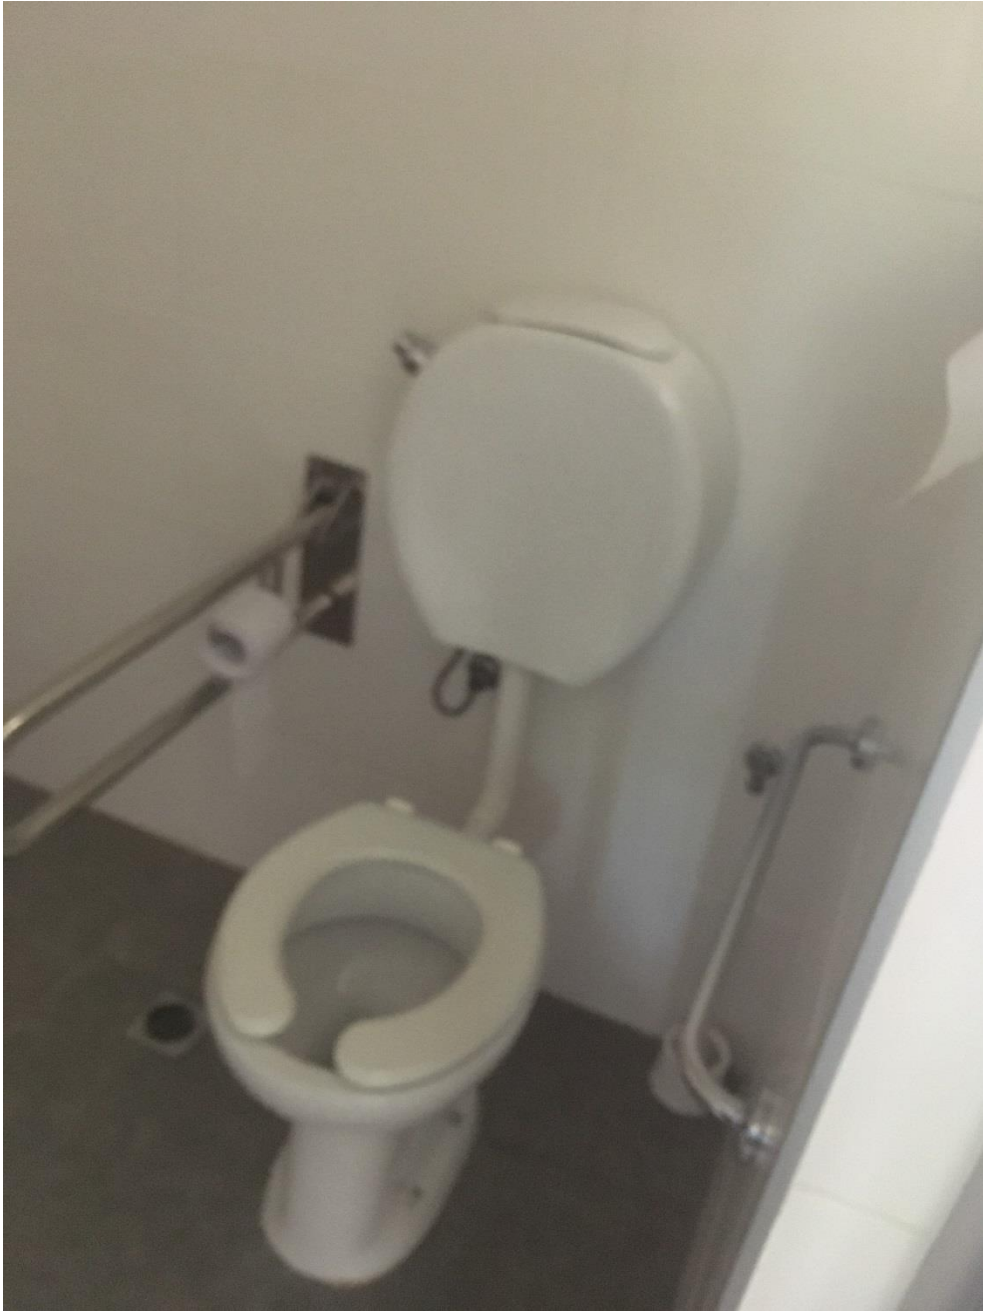
Para la regularización se deberá tener en cuenta la ventilación del baño accesible el cual ventila con extracción forzada y el nicho de garrafones de GLP por el cual se debería presentar permiso ante SIME.

Foto del baño universal

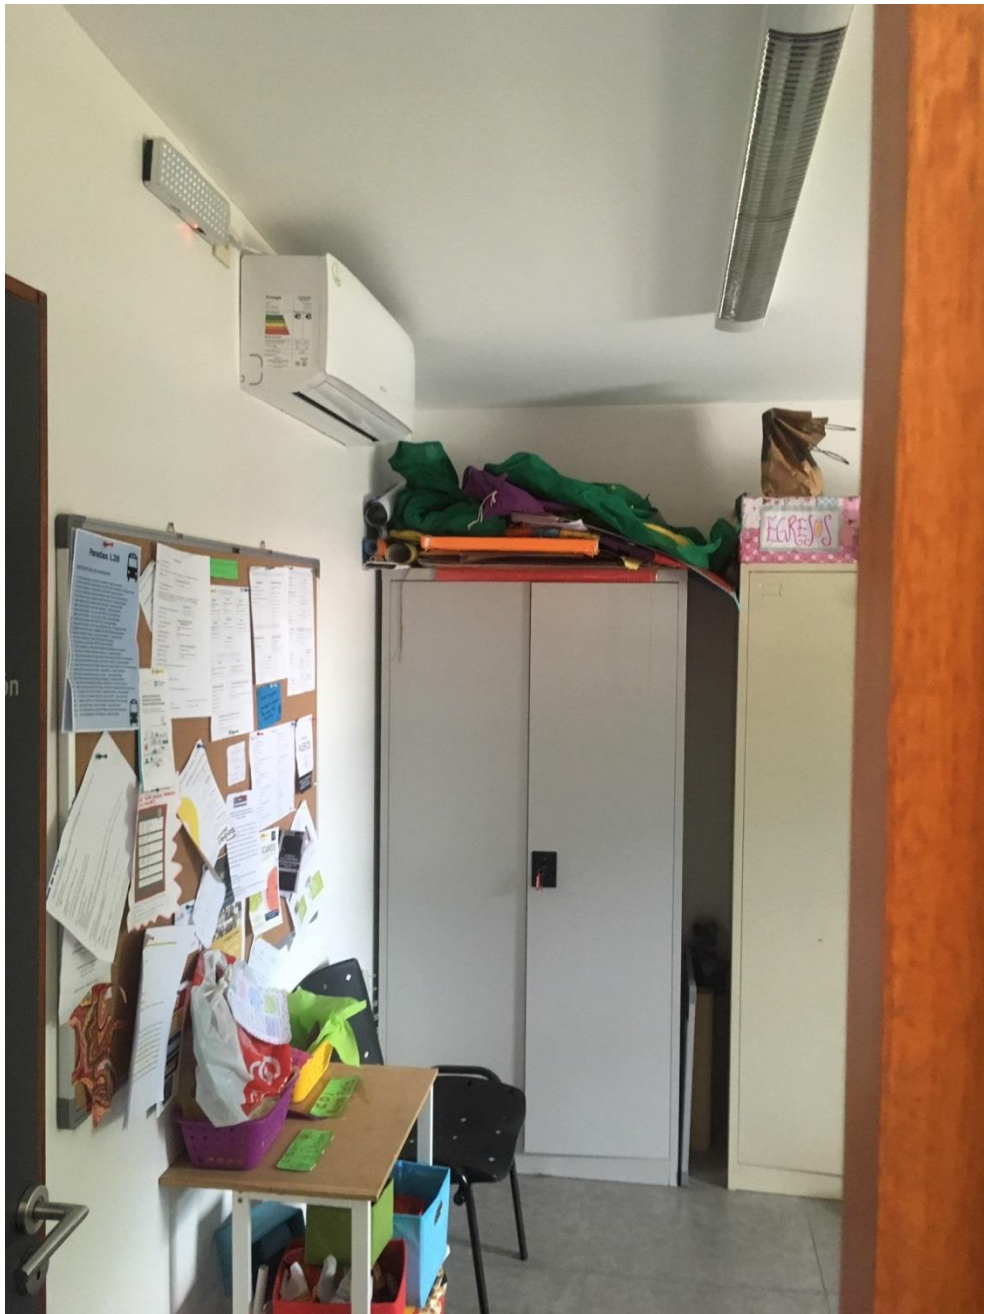
En cuanto a la sanitaria la única diferencia radica en tres unidades de AA administración respecto a los planos: CAIF - Sanitaria -R4_FINAL.dwg.: 1 en cocina, 1 en atención personalizada y 1 en administración.

Local de administración, tiene un equipo de AA no graficado en plano de sanitaria

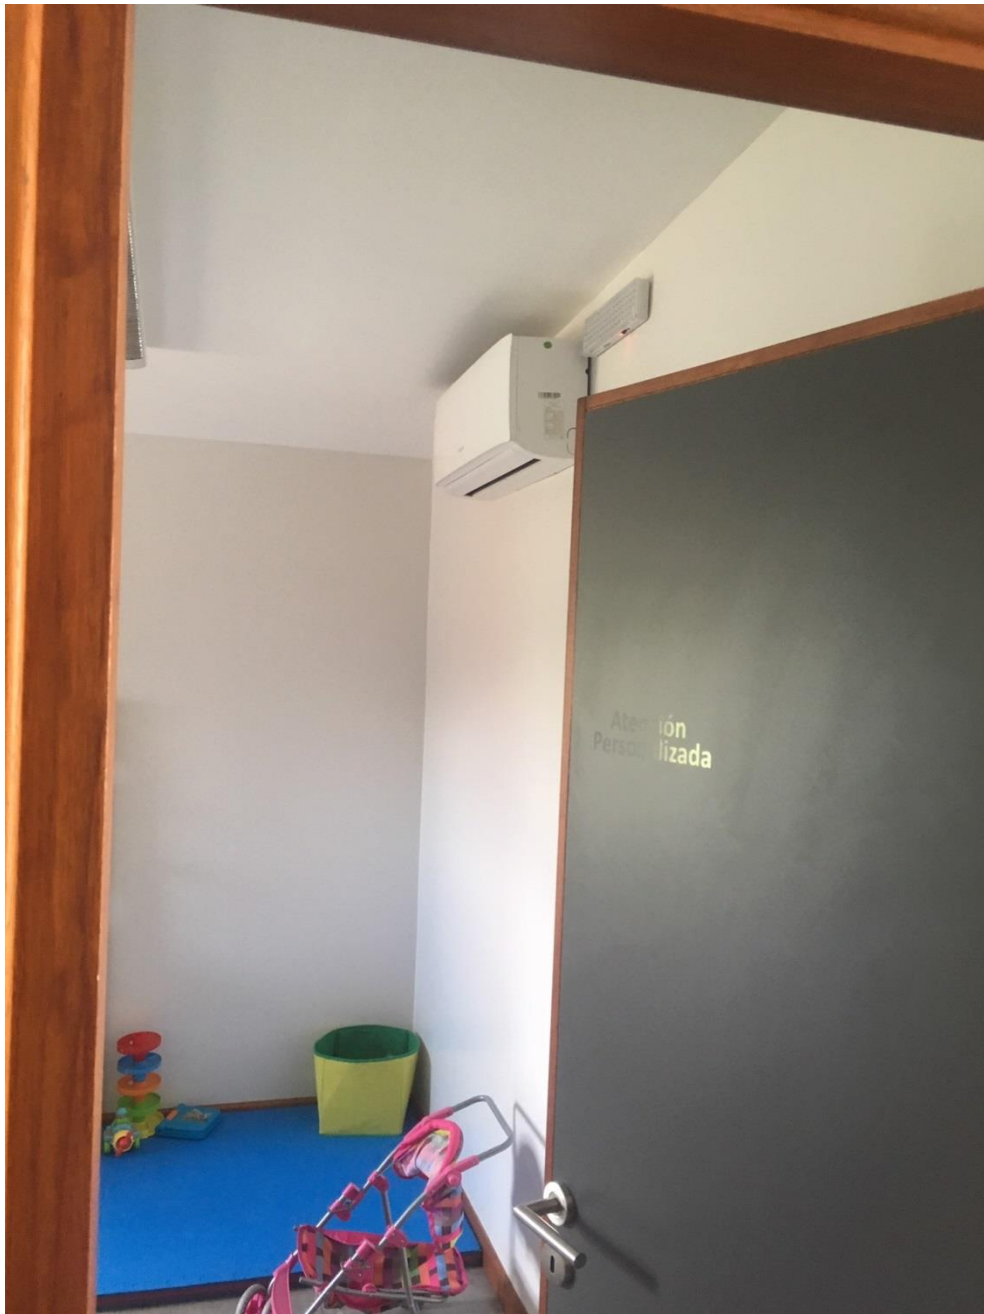
Idem anterior sala de atención personalizada

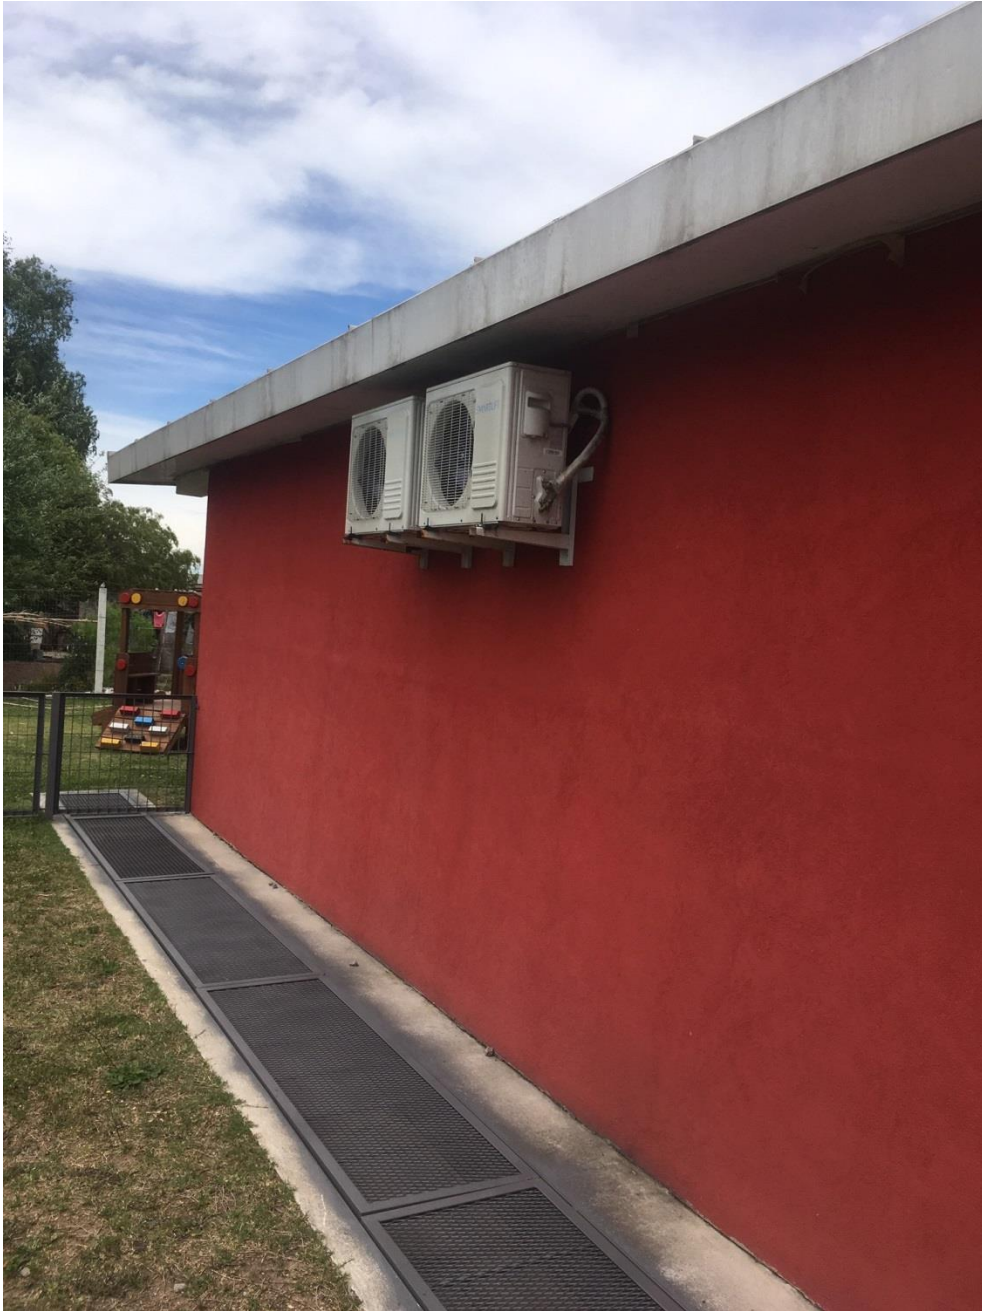
Unidades exteriores de AA
