Montevideo, 5 de diciembre de 2019.

El día 3 de diciembre se realiza inspección técnica al Centro Caif Ciudad del plata con el objetivo de cotejar si la construcción coincide con planos y chequear posibles incumplimientos a la normativa departamental vigente con el objetivo de hacer un llamado a profesionales para regularizar obras.

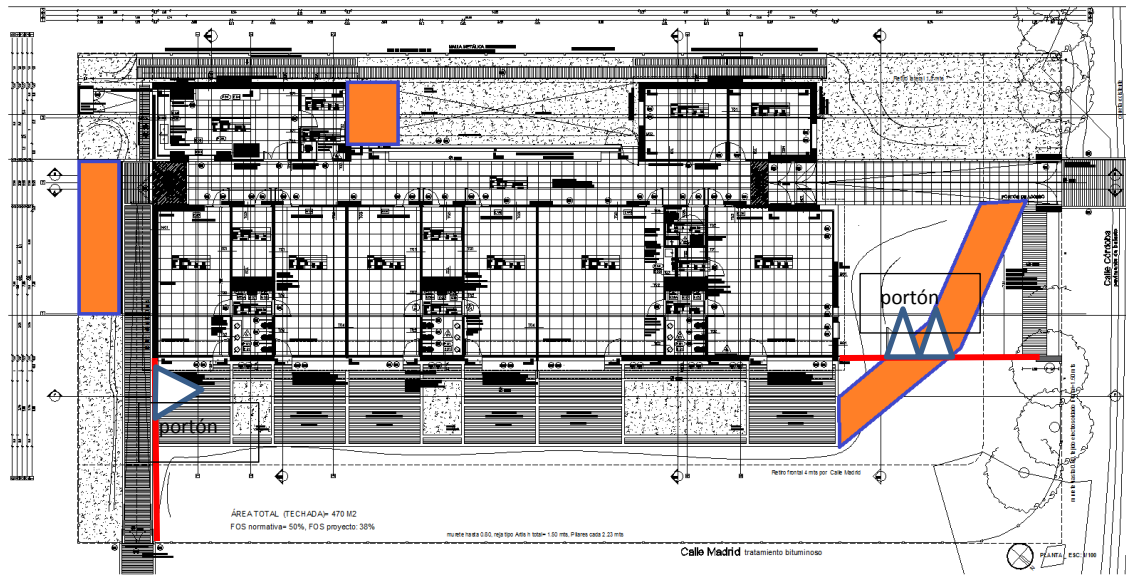
- Pavimento de hormigón y tejidos con portón
- Contrapiso para caseta depósito (el cual es una construcción liviana)
- Contrapiso para ciclero
- Alimentación por fuera (retiro lateral) hacia baño de adultos.

En naranja se identifican los nuevos pavimentos.

En rojo los nuevos cercos y en azul los portones

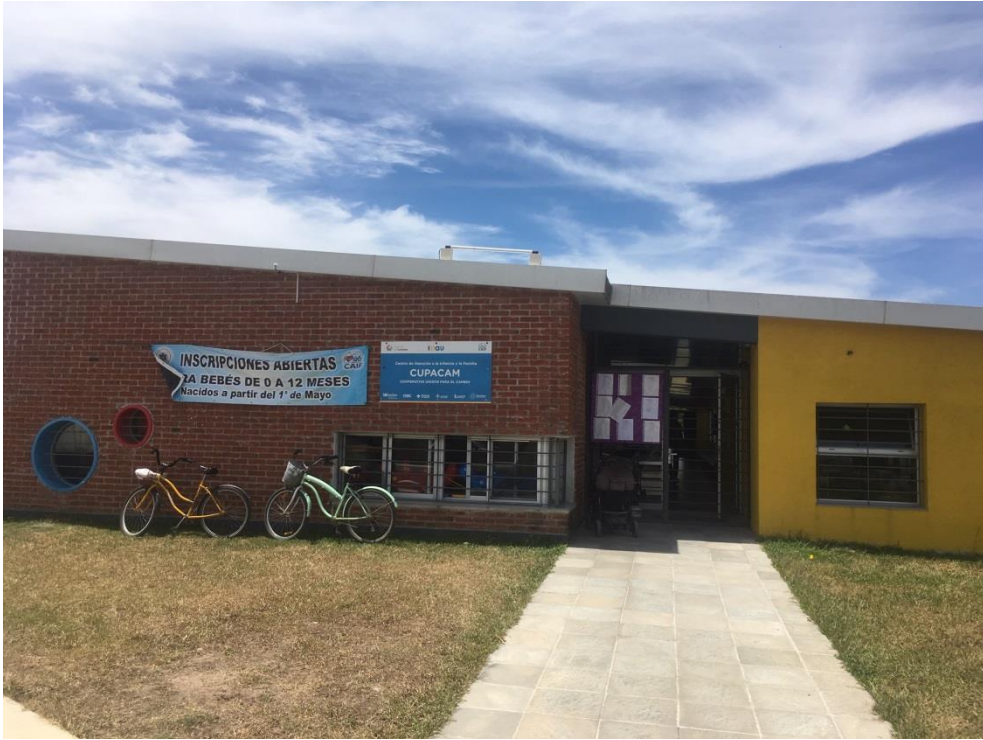
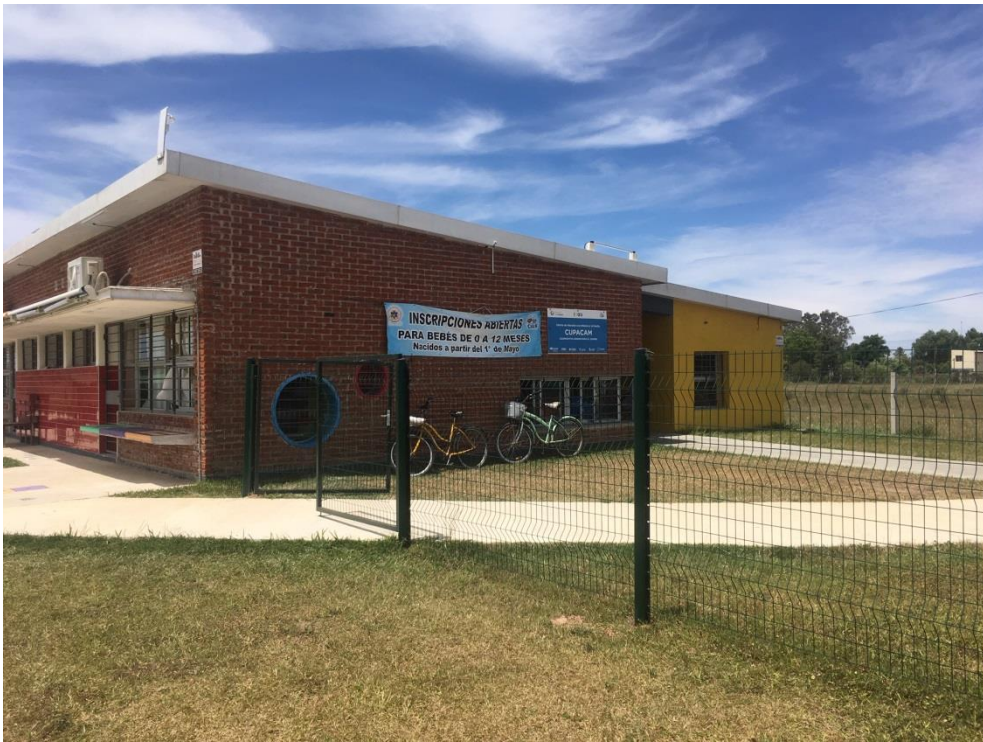
Foto de la fachada principal, tejido y pavimento nuevo

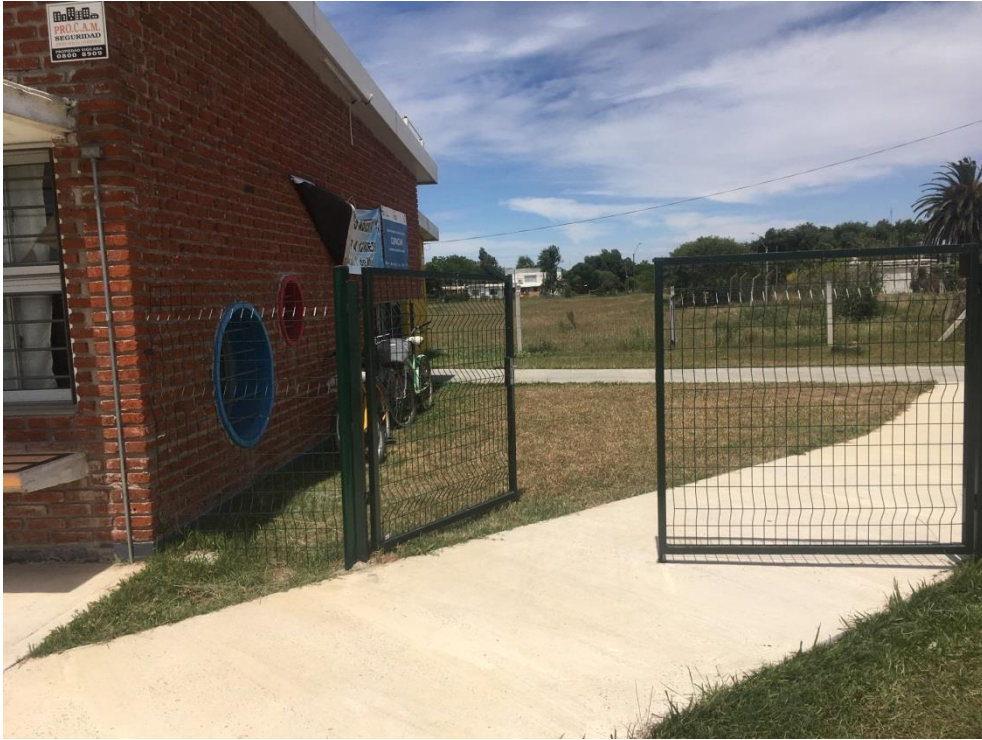
Foto de la fachada principal, tejido y pavimento nuevo

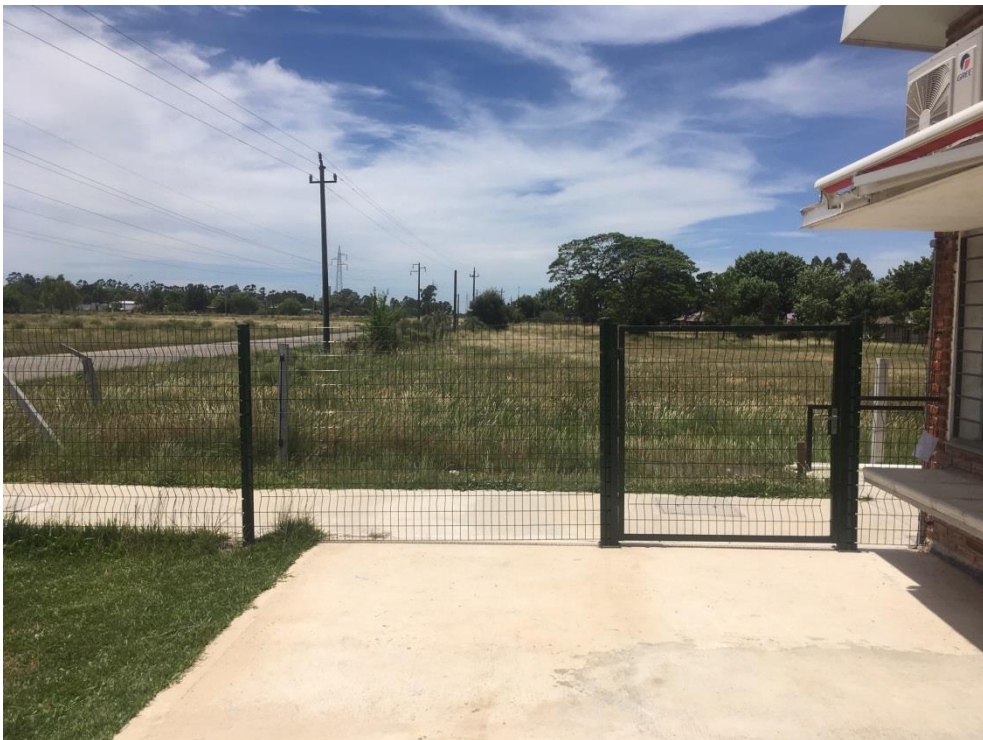
Nuevo cerco y portón

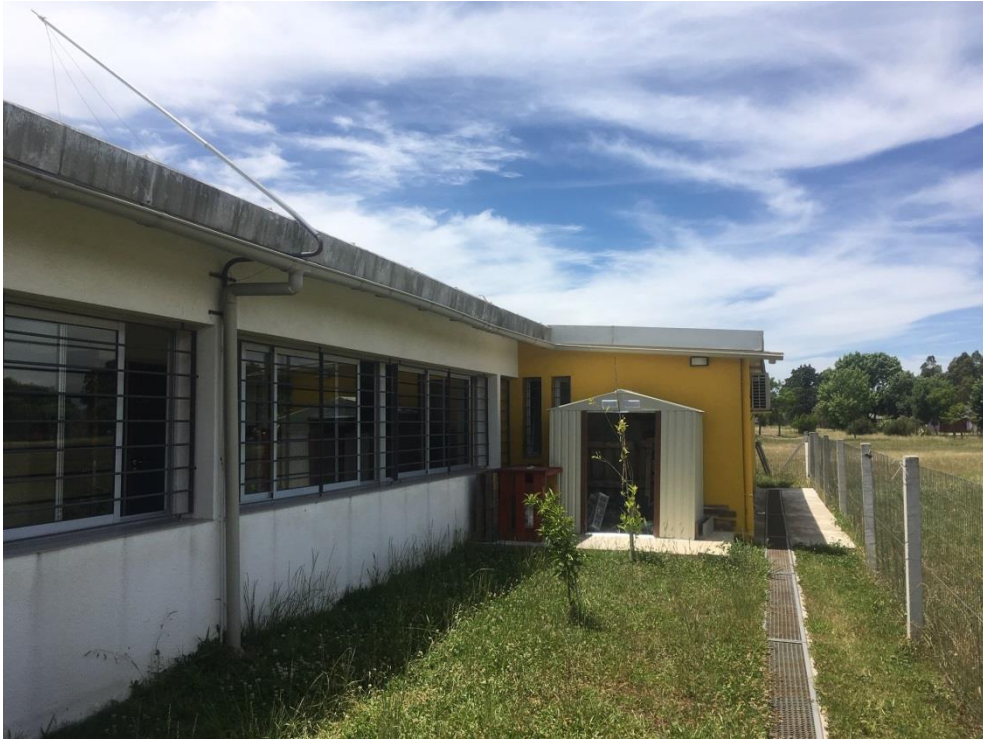
Patio, el canalón lo agregó la OSC, no afecta la red de desagües

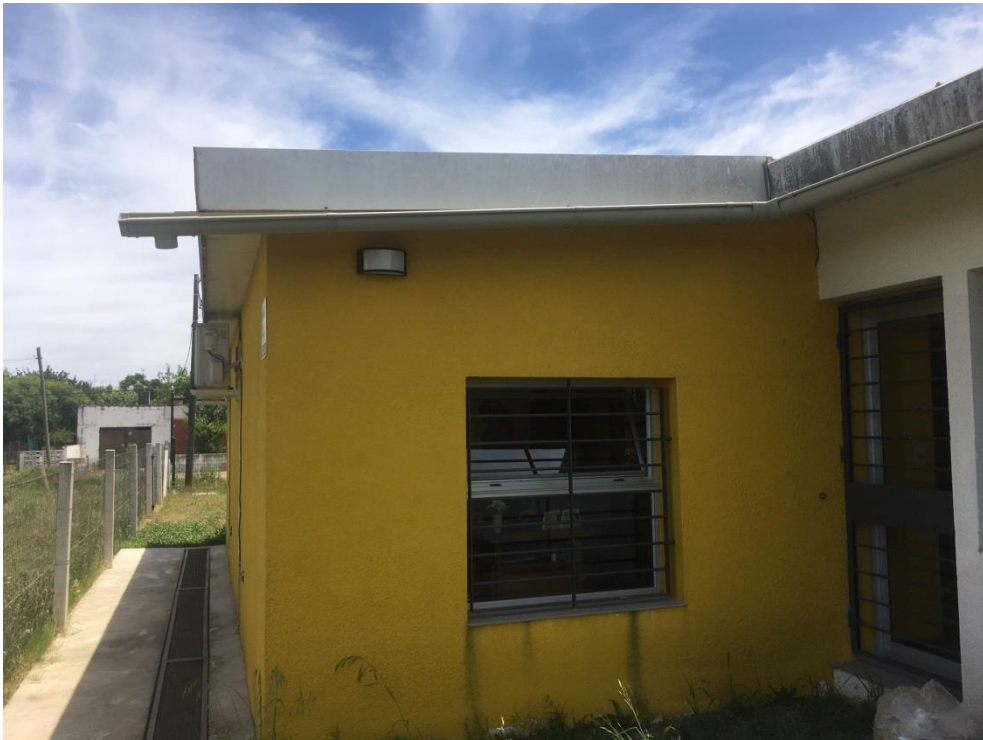
Patio, el canalón lo agregó la OSC, no afecta la red de desagües

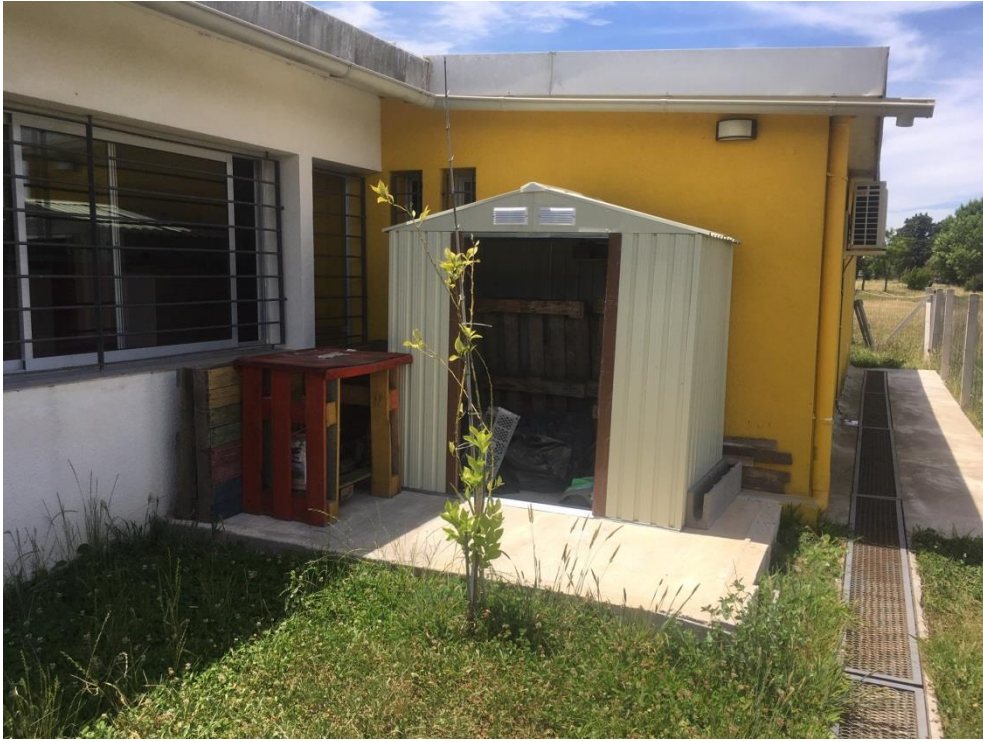
Contrapiso de galpón liviano y móvil

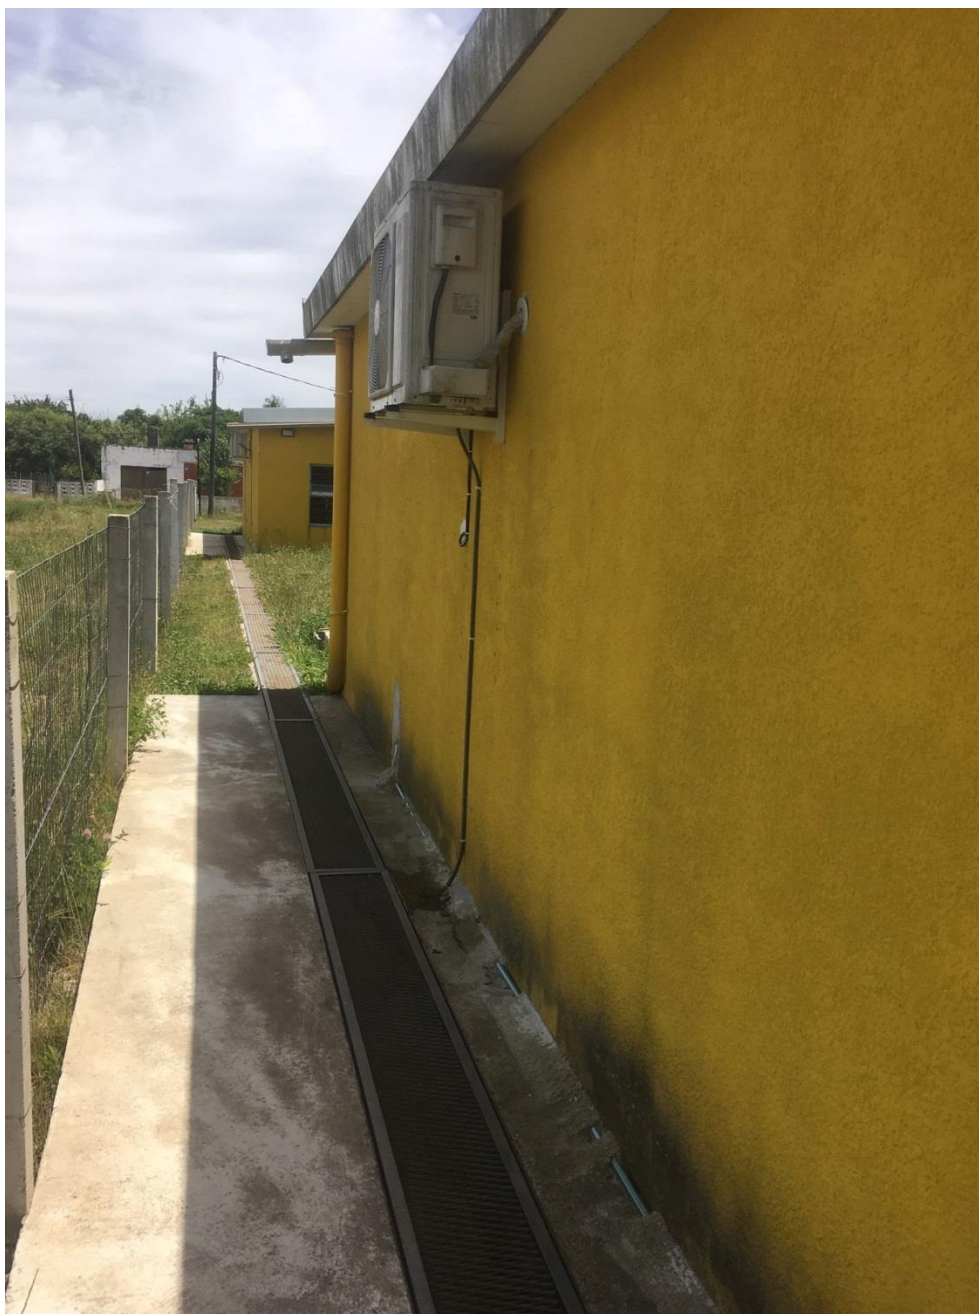
Retiro lateral, en el ángulo del muro con el pavimento se observa la alimentación de agua por fuera hacia el interior

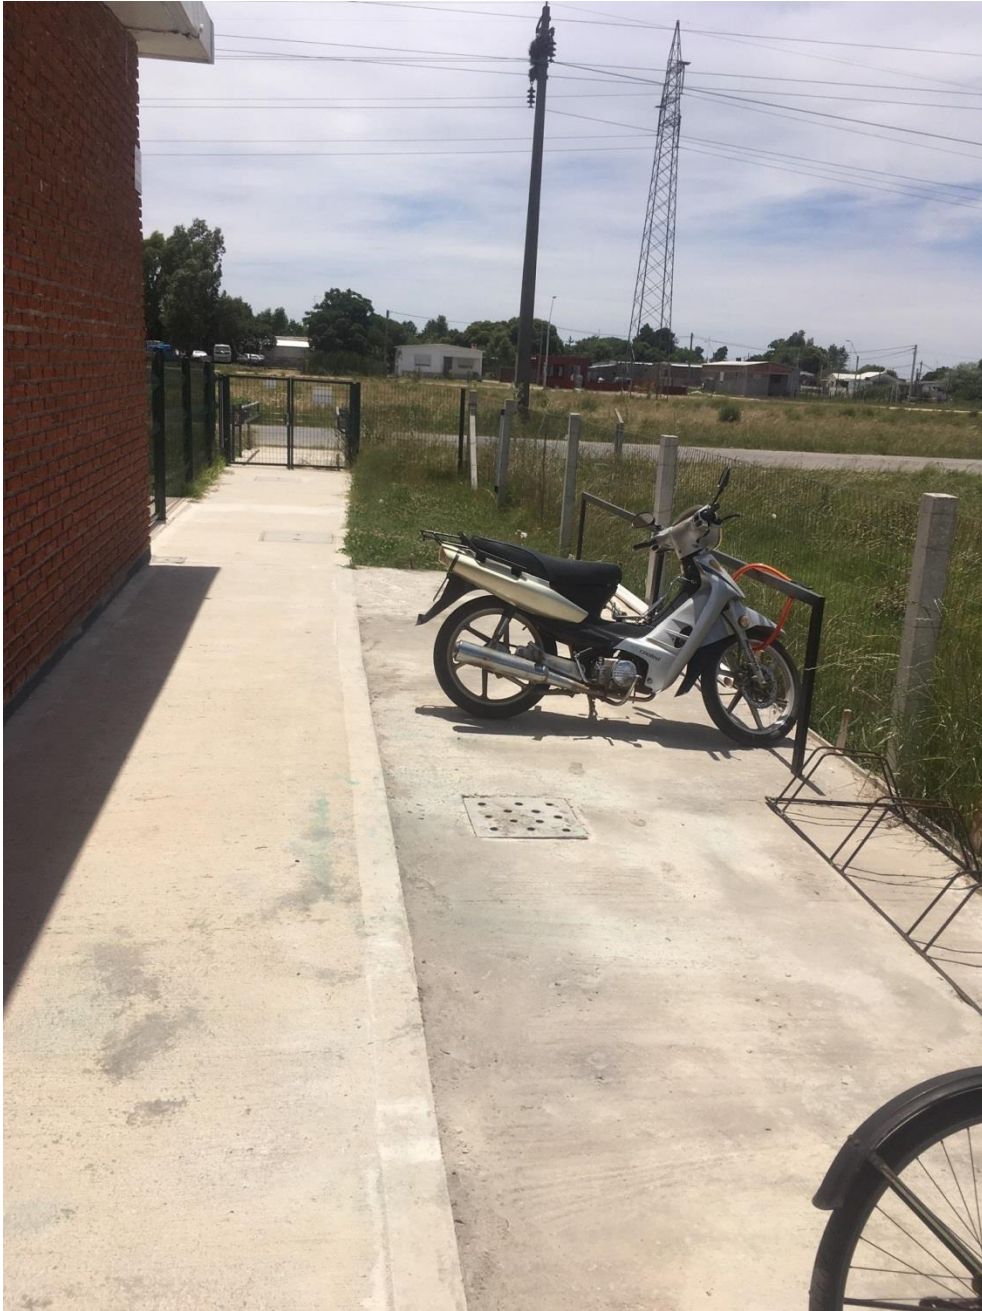
Retiro lateral, contrapiso de bicicletas
