Montevideo, 29 de noviembre de 2019.

El día 28 de noviembre se realiza inspección técnica al Centro Caif Instrucciones y Mendoza con el objetivo de cotejar si la construcción coincide con planos y chequear posibles incumplimientos a la normativa departamental vigente con el objetivo de hacer un llamado a profesionales para regularizar obras.

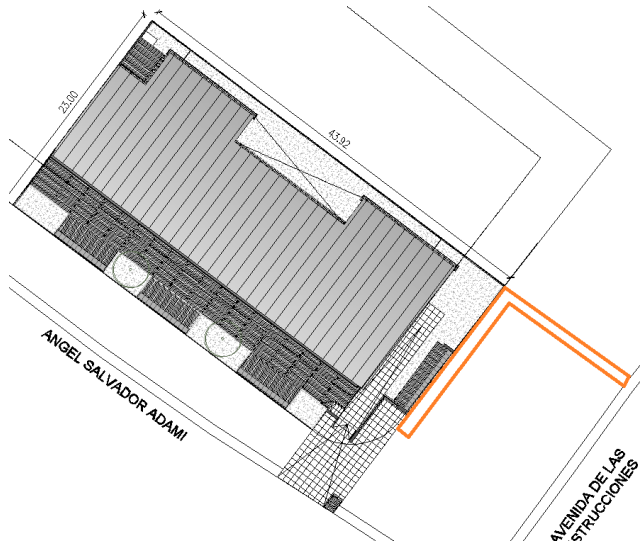
En plano de ubicación, archivo: CAIF INSTR_UBICACION_24-11-16 - Standard.zip omite el pavimento que dirige desde la Av. De las Instrucciones hasta el acceso al edificio (ver recorrido en naranja), esta intervención está por fuera del padrón (no se dispone de fotos):

- Incorporación a plano de ubicación de pavimento de acceso por Av. Instrucciones
- Cambio en graficación de pendientes entre cámaras 4 y 3
- Cambio de la ubicación de tapa de fosa

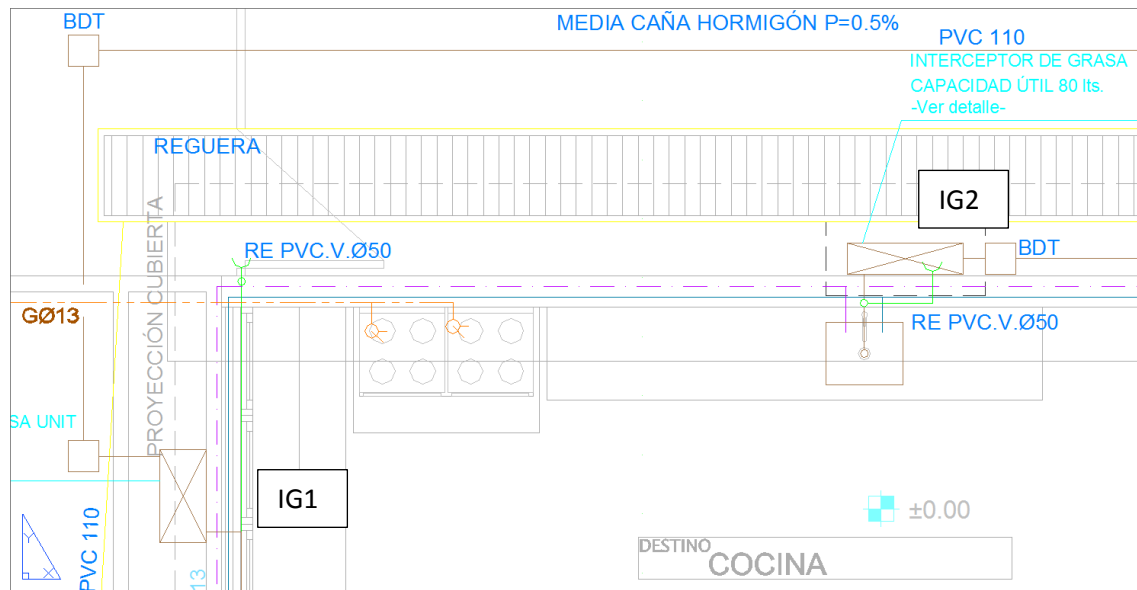
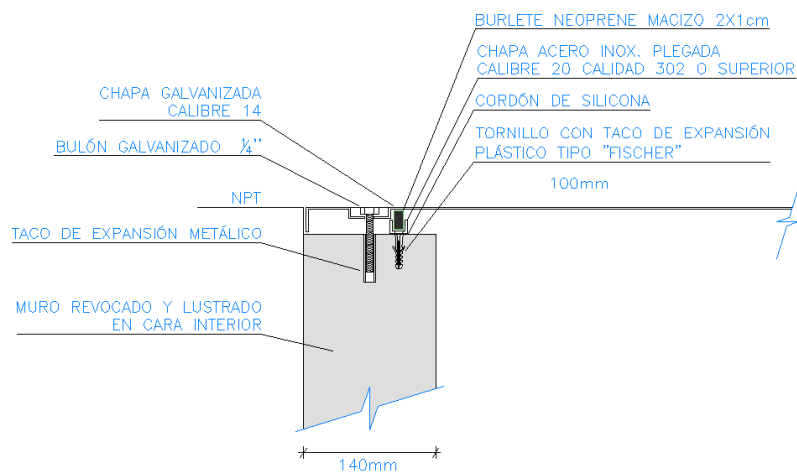
b- Interceptores de grasa

En la realidad las dos graseras existentes (IG1 y IG2) en el edificio tienen tapa de hormigón, simplemente apoyadas, sin cierre hidráulico como está graficado en recaudos:

- Cambio en leyendas de interceptor de grasas y verificación de la normativa para graseras

Se presume que se deberá hacer obra para llegar a condiciones reglamentarias en cuanto a sello hidráulico en grasera ([Artículo D.4278.16.](#)) y la colocación de doble tapa en fosa séptica (Art. D.1720.2)

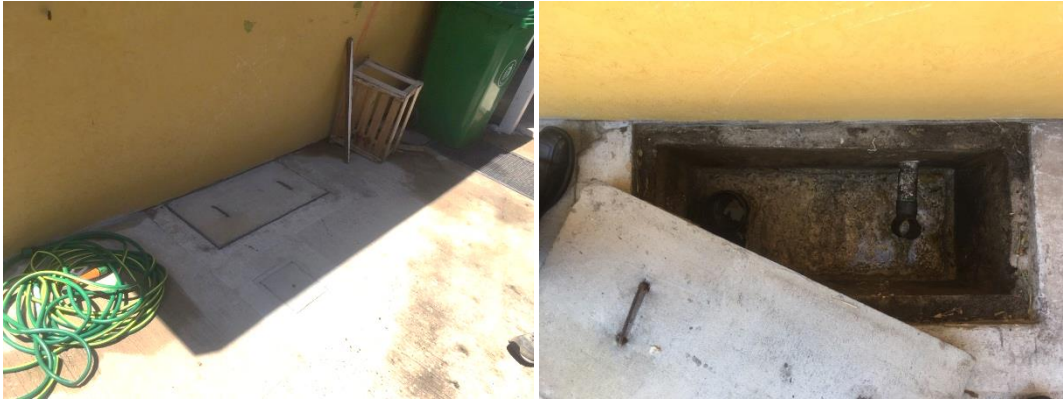
Grasera IG1: como se puede observar en las fotos no coincide con el detalle anterior

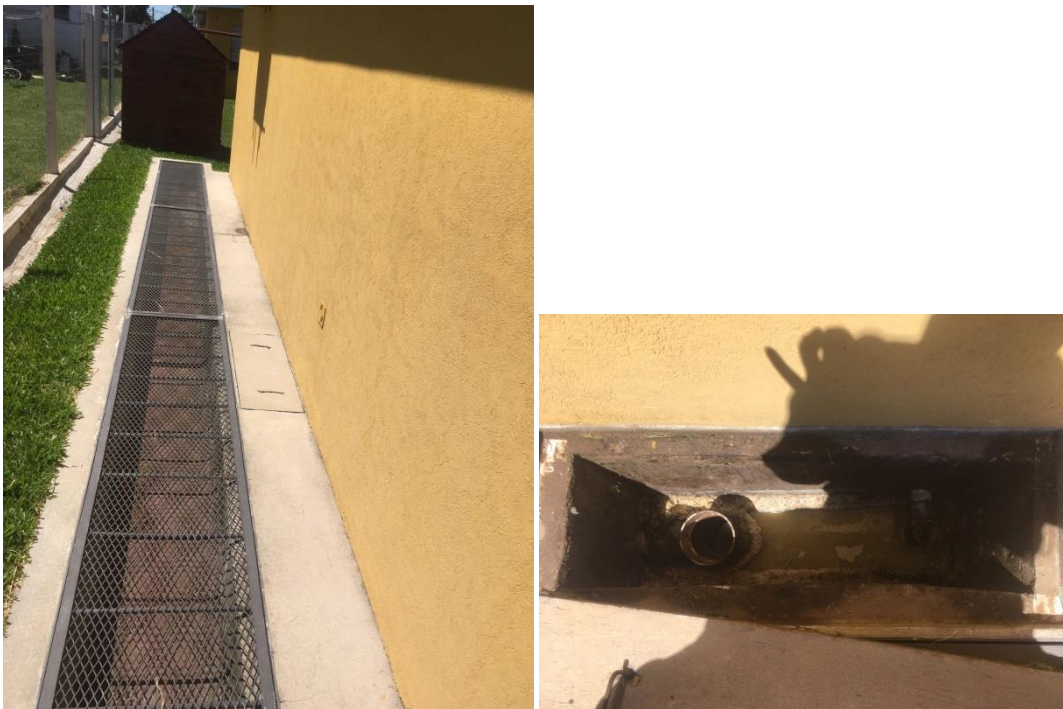
Grasera IG2: ídem anterior

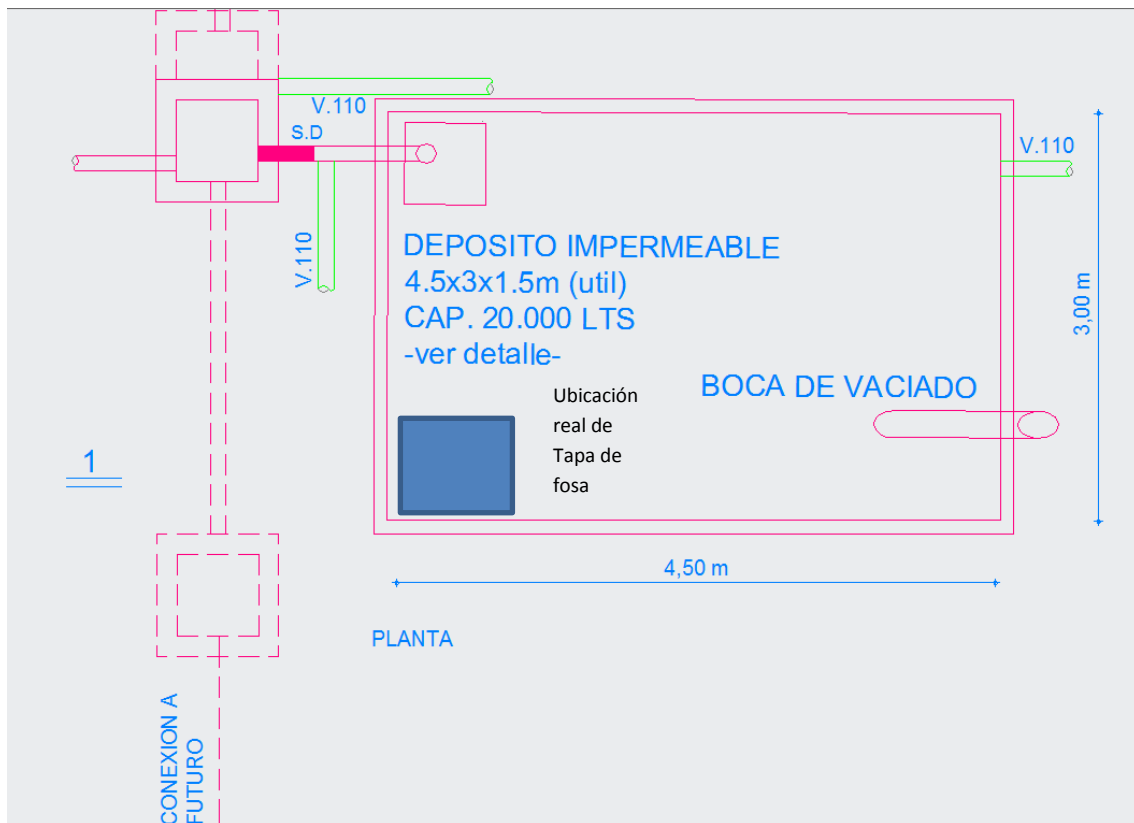
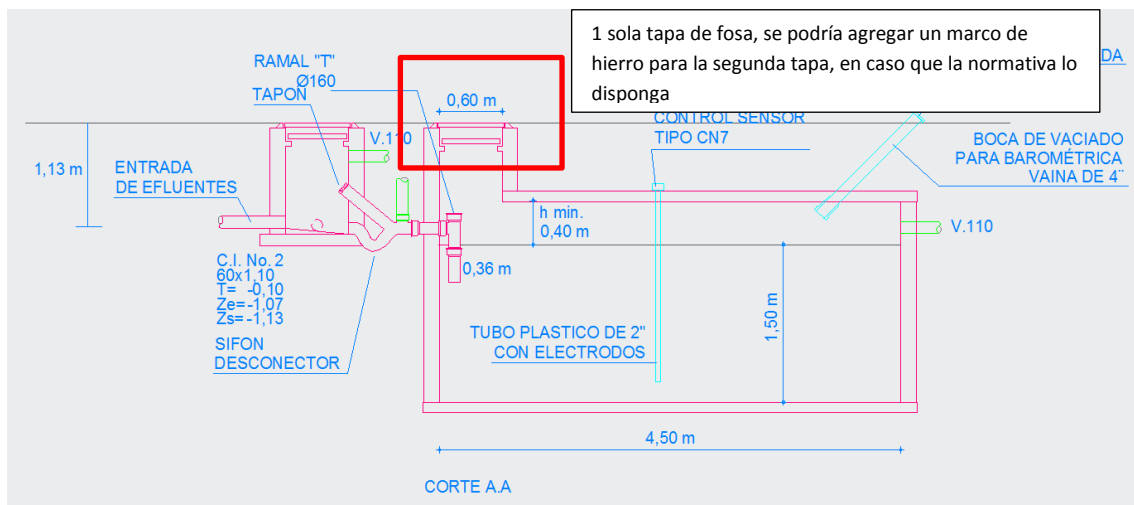
c- Fosa séptica, archivo FOSA SEPTICA - Standard.zip:

- la tapa de fosa está ubicada en otro sector.

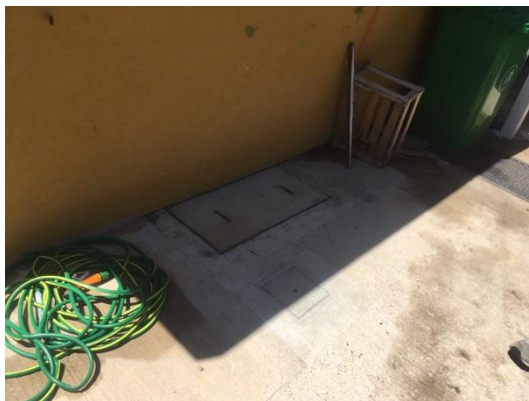
Foto de tapa de grasera IG1

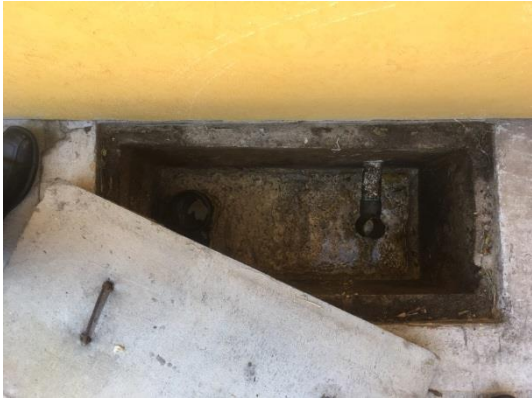
Foto de IG1 abierta

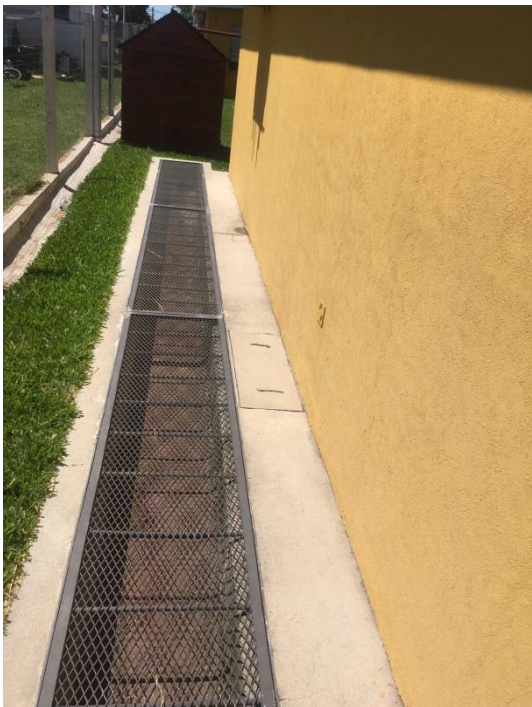
Vista de tapa de IG2

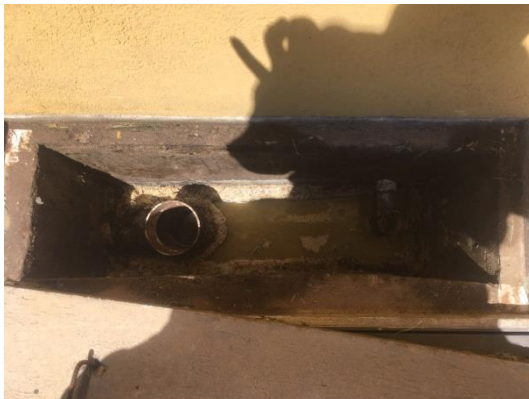
Interior de IG2

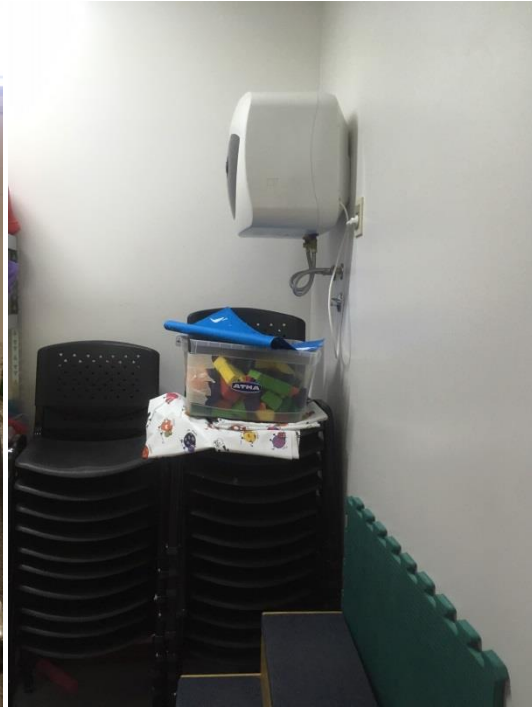
Calefón de Baño de niños I está colocado bajomesada de tisanería de sala de bebes I, Calefón de baño de niños II está colocado en depósito I y calefón de baño de niños III está colocado en depósito II

Depósito II, calefón

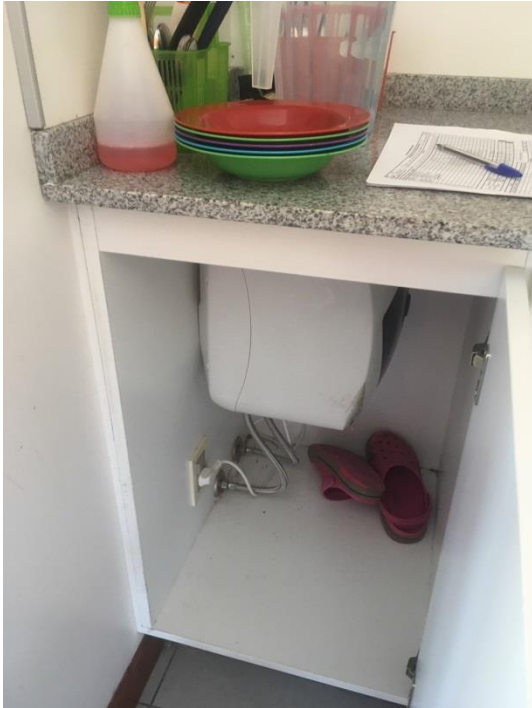
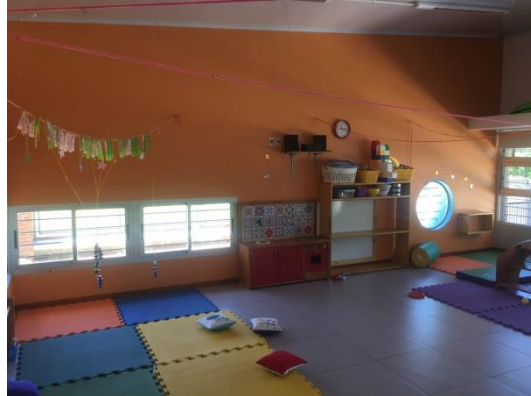
Foto bajo mesada de sala de bebes 1 donde se encuentra calefón de baño de niños I y sala de bebes I

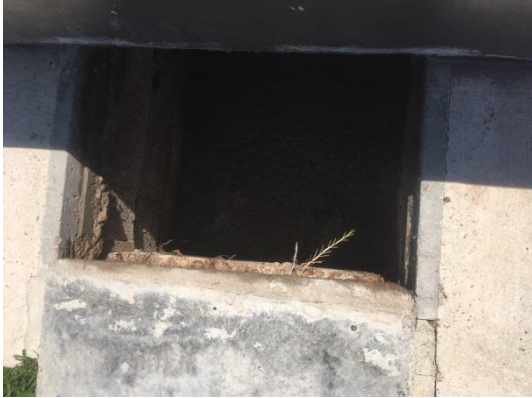
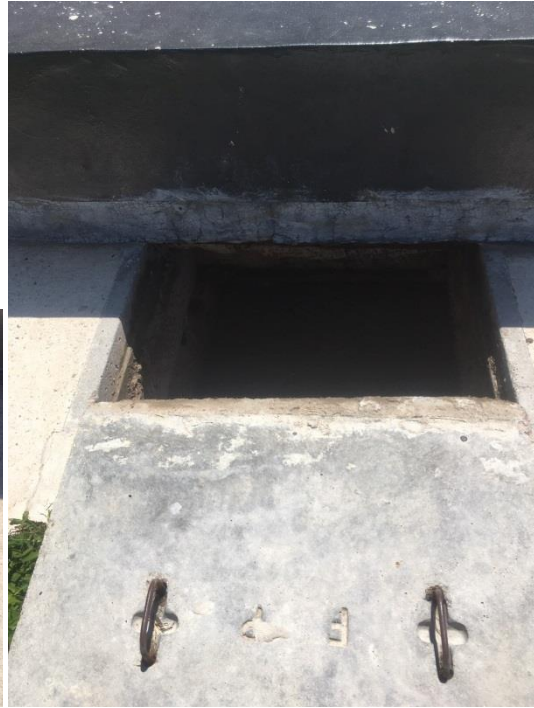
Tapa fosa séptica ubicada en patio, única tapa
