DIAGNOSTICO Y PROPUESTA

DE SOLUCION A PATOLOGIA

OBSERVADA EN ESCUELA N°45 -- RUTA 10

19 de ABRIL AÑO 2013 Rev 4

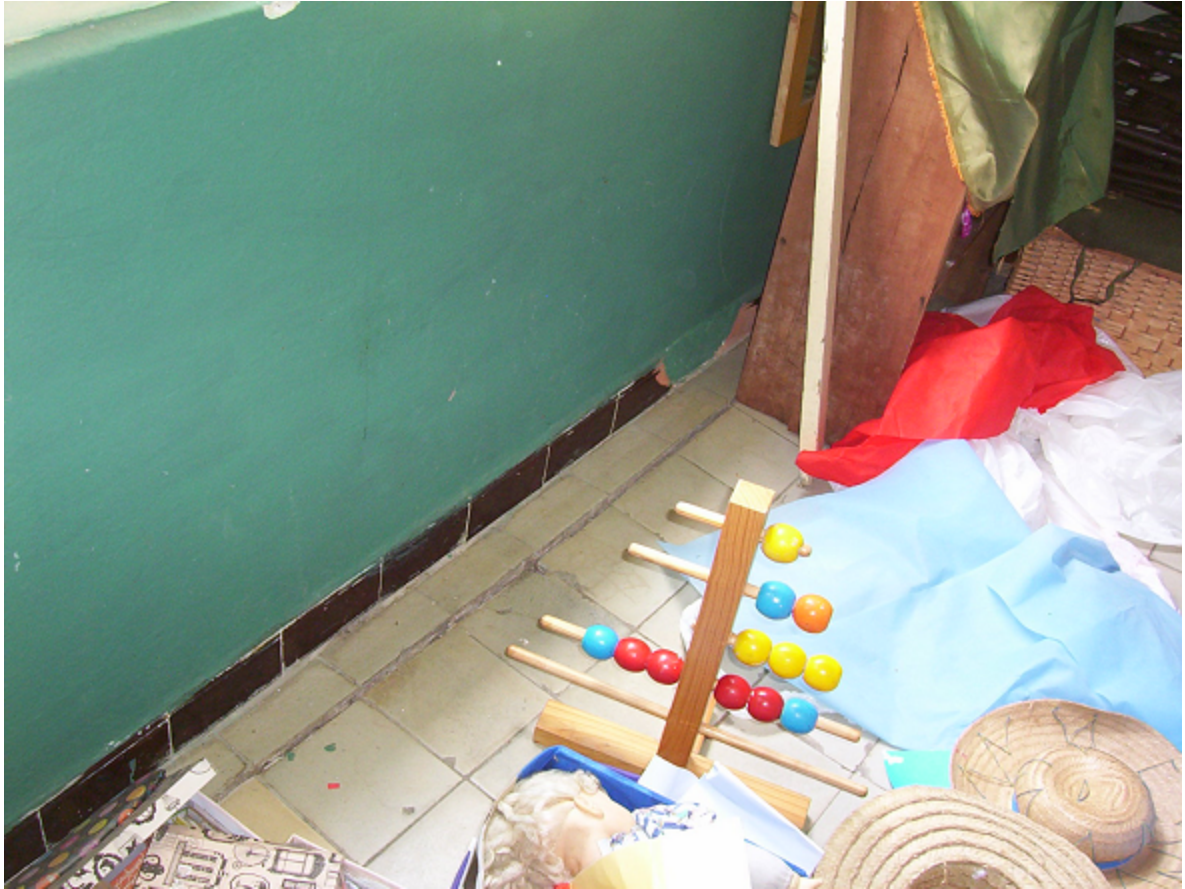
Contrapisos hundidos _ Ubicados en su gran parte en el sector marcado en el plano de relevamiento en el salón A2(Aula 010 y 09). Como podemos observar en las figuras F22 y F23 se encuentran sectores de contrapisos hundidos que responden a asentamientos del terraplenado del mismo.

Fig 22_ contrapisos hundidos

Se deberán sustituir los contrapisos y baldosas correspondientes a las áreas en que se encuentra los pisos hundidos o sobreelevados. Para ello se deberá , una vez retirado todos las baldosas existentes, retirar el material de base en aproximadamente una capa de 30 cms, es decir el material de sub-base en dicha zonas afectadas y colocar en su sustitución arena mojada sucia a compactar adecuadamente con algún elemento vibrante. Luego una vez que haya asentado dicha capa y que se logre un grado de

compactación adecuado que no permita tener asentamientos en dicha capa se deberá realizar un contrapiso armado de 8 cms de espesor de hormigón.

Se deberá armar con mallaluz de diámetro de 4.2 en ambos sentidos y separado cada 15 cms ubicado a media altura de dicho espesor y con las características de tener límite de fluencia mayor o igual a 5000kg/cm². El hormigón deberá tener una resistencia característica f_{ck} de 200 kg/cm² a los 28 días .

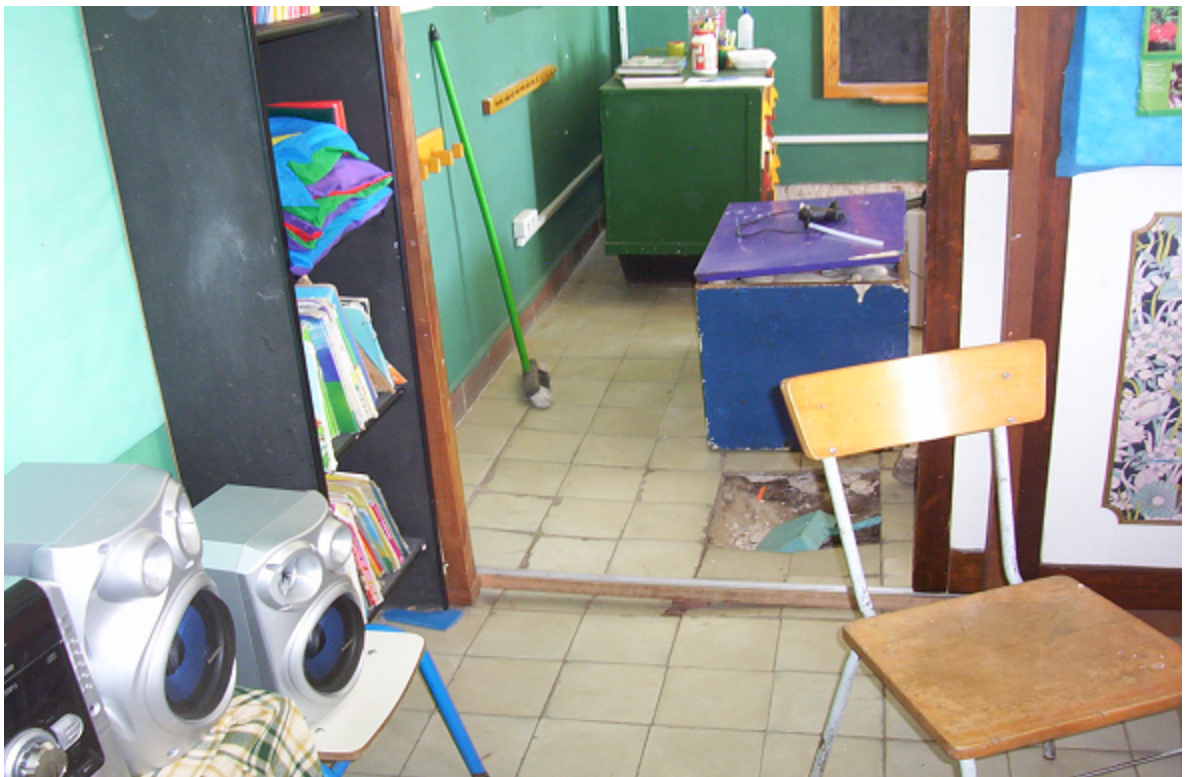
Fig 23 _ contrapisos hundidos

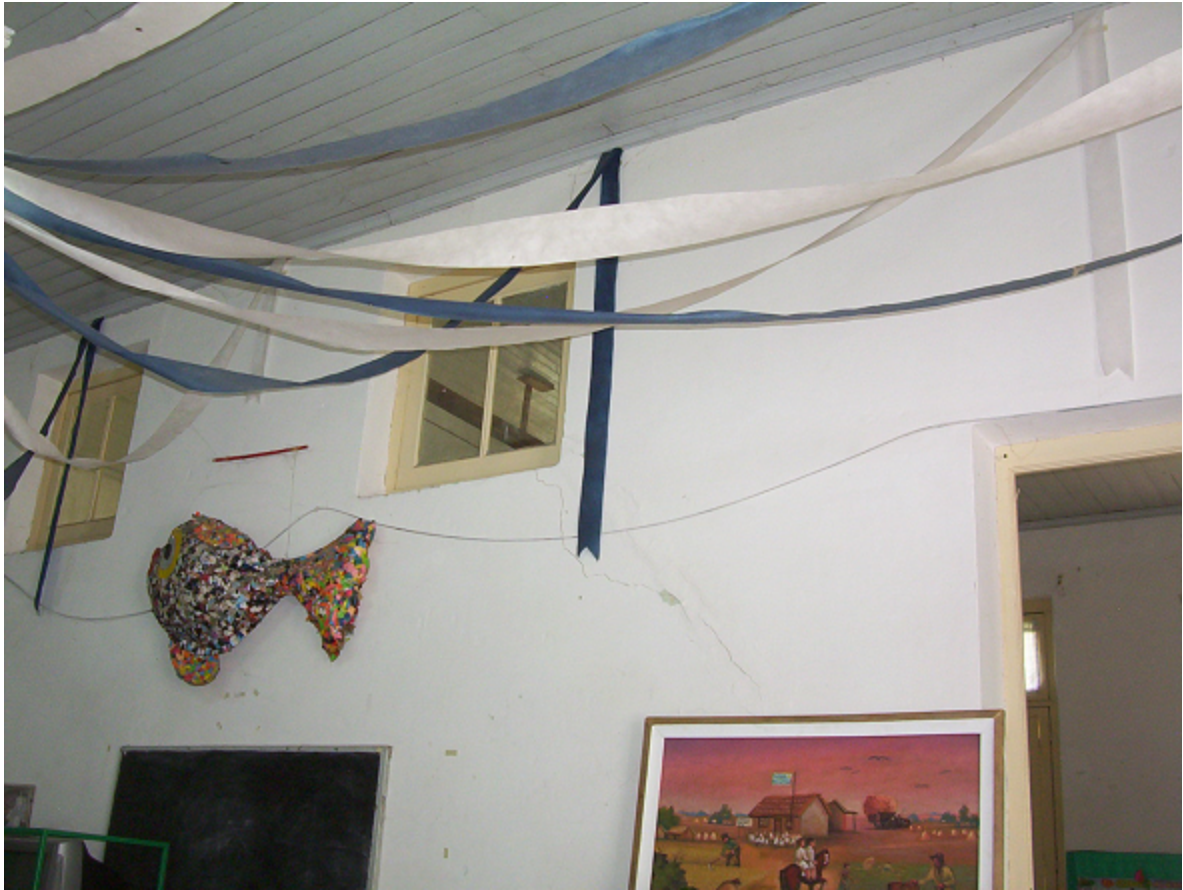
Fig 24

Esta información coincide con las fisuras encontradas en las foto 24 y la foto 16 que responden a una lectura de lenguaje de grietas que implican un asentamiento diferencial de dicho muro en las proximidades del sector del contrapiso armado fronterizo.

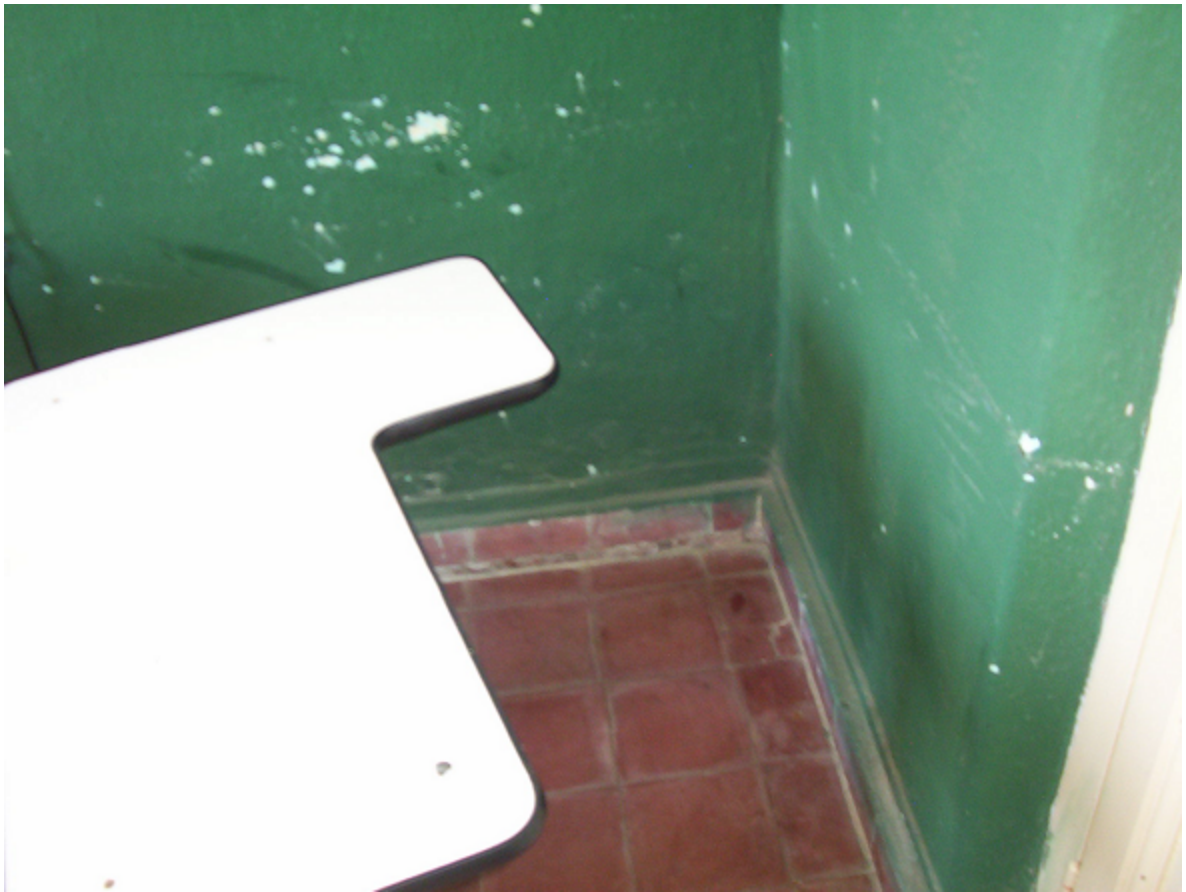
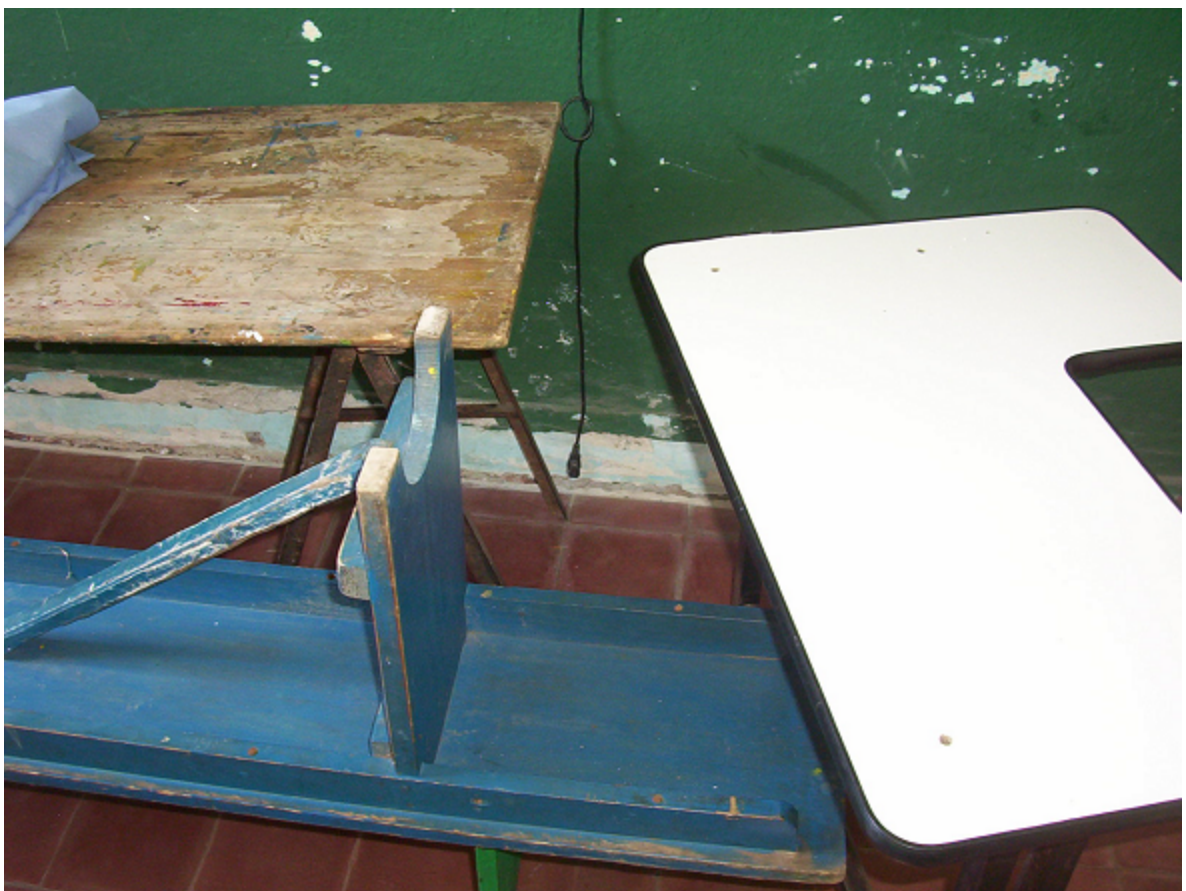
También en el sector indicado en el dormitorio y el estar, que se encuentra ubicado cercano a la entrada, es decir la secretaria - que da hacia el frente- encontramos la misma situación. Por lo cual en ambos sectores consideramos conveniente la sustitución del relleno y la compactación de acuerdo al procedimiento mencionado con anterioridad. Se observan las figuras 35 y 36.

En suma, en base a la descripción realizada anteriormente y a las posteriores realización de pozos y zanjas para la realizaciones de las cimentaciones se sugiere la realización de contrapisos armados en el area total involucrada.

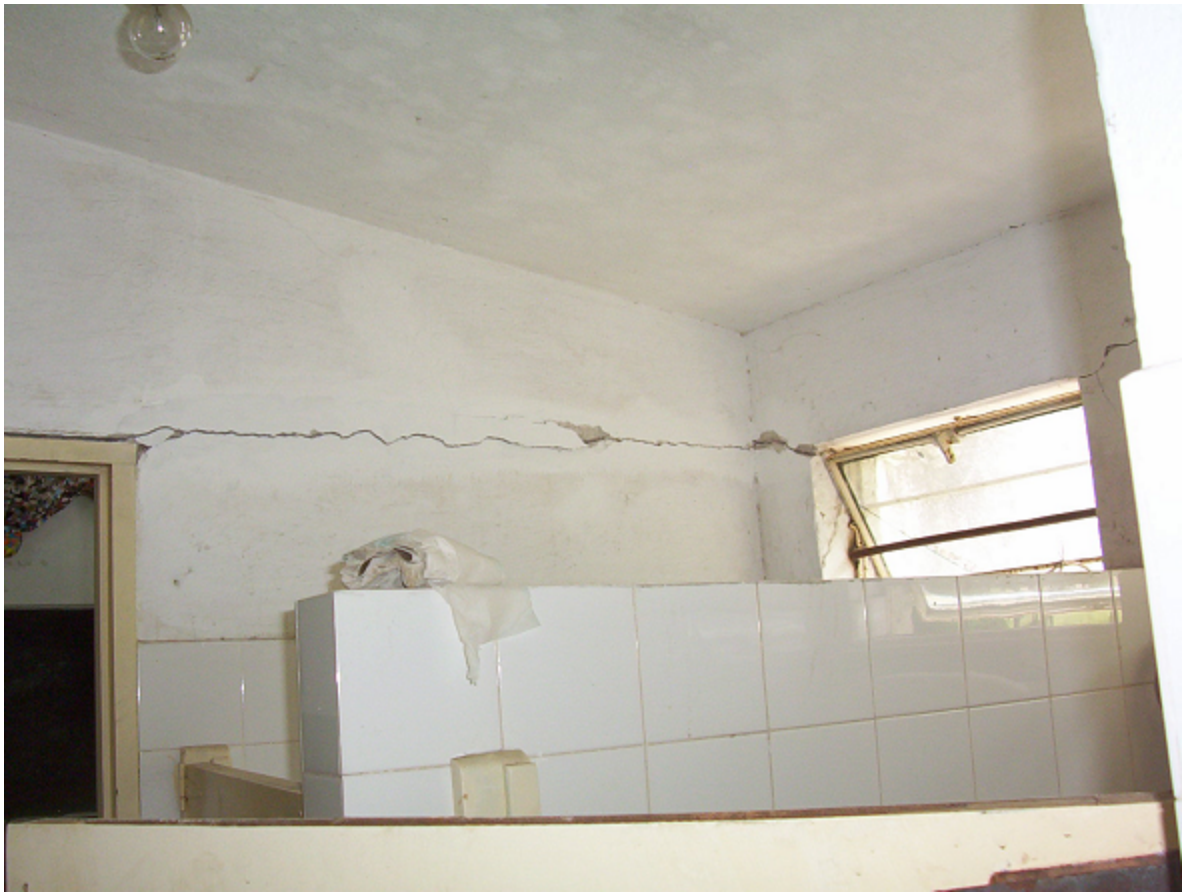
Fig 18

Según lo observado en las figuras 18, 19 , 20 , 21 podemos apreciar distintos tipos de fisuras. Muchas de ellas diagonales, que responden claramente a un descenso diferencial de las fundaciones. Este sector se encuentra cerca de un ceibo existente. Es un sector orientado hacia el norte y con la existencia de una fundación muy superficial como en toda la estructura existente en esta escuela, que fue construida a principios del siglo XX, según se nos ha informado.

Este hecho de que las fundaciones sean muy superficiales genera que se este muy expuesto y frágil a las variaciones de humedades superficiales del terreno. La fisura horizontal observada en el muro de separación del comedor con el baño y el exterior, sugiere a una falla por tracción del muro al descolgarse parte del tramo inferior por el asiento de ese punto en la fundación . Se sugiere por ello la refundación en todas las esquinas involucradas en el baño según el plano de refundaciones que adjuntamos.

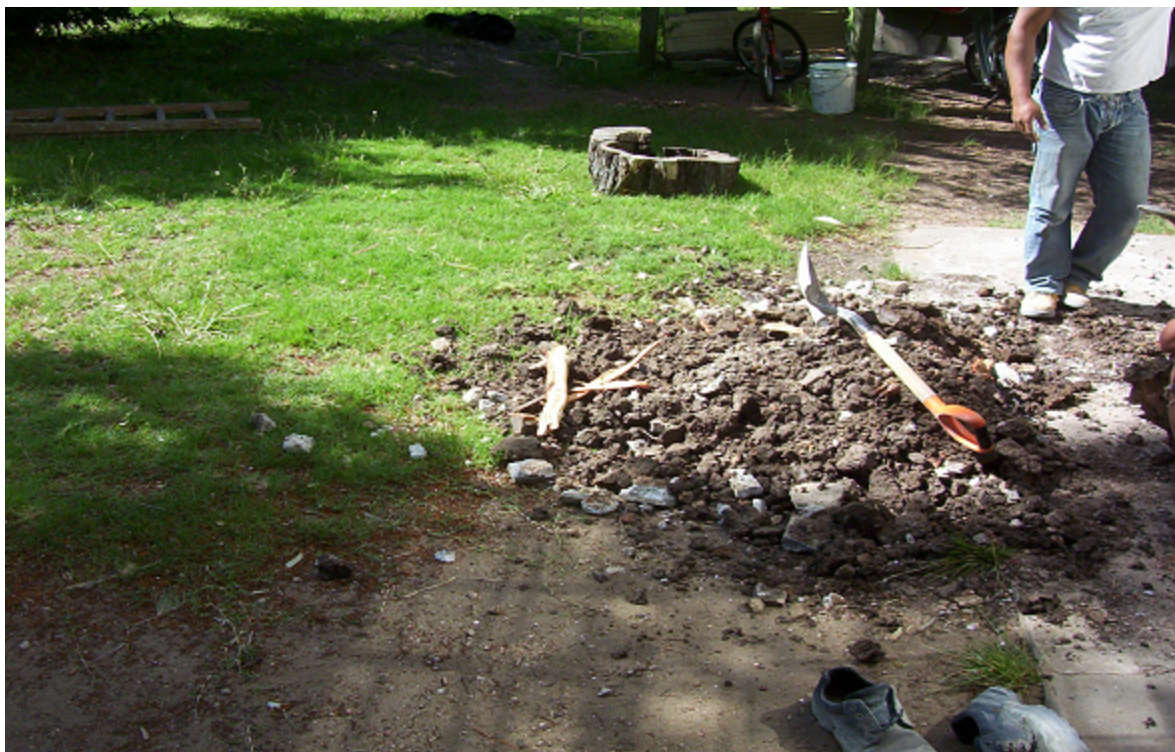
En el caso del cateo 1 que se encuentra en el punto de la foto 30 y 29 exterior al comedor y que se encuentra a una distancia cercana a la presencia de un ceibo y otro árbol, se pueden observar raíces mojadas y pegadas a las fundaciones existentes.

En dicha pared exterior se observan algunas fisuras inclinadas que responden a leves asentamientos diferenciales. Si bien no se observan terrenos de alta expansividad, las fundaciones encontradas son muy superficiales con un muro corrido de 35 cms de altura y ubicado en un sector donde existe actividad real de arbolado en su entorno.

La propuesta de recimentación en dicho sector esta planteada en el plano E3 que se adjunta. Se considera conveniente la eliminación y o control de las raíces de los árboles cercanos a dichas fundaciones existentes.

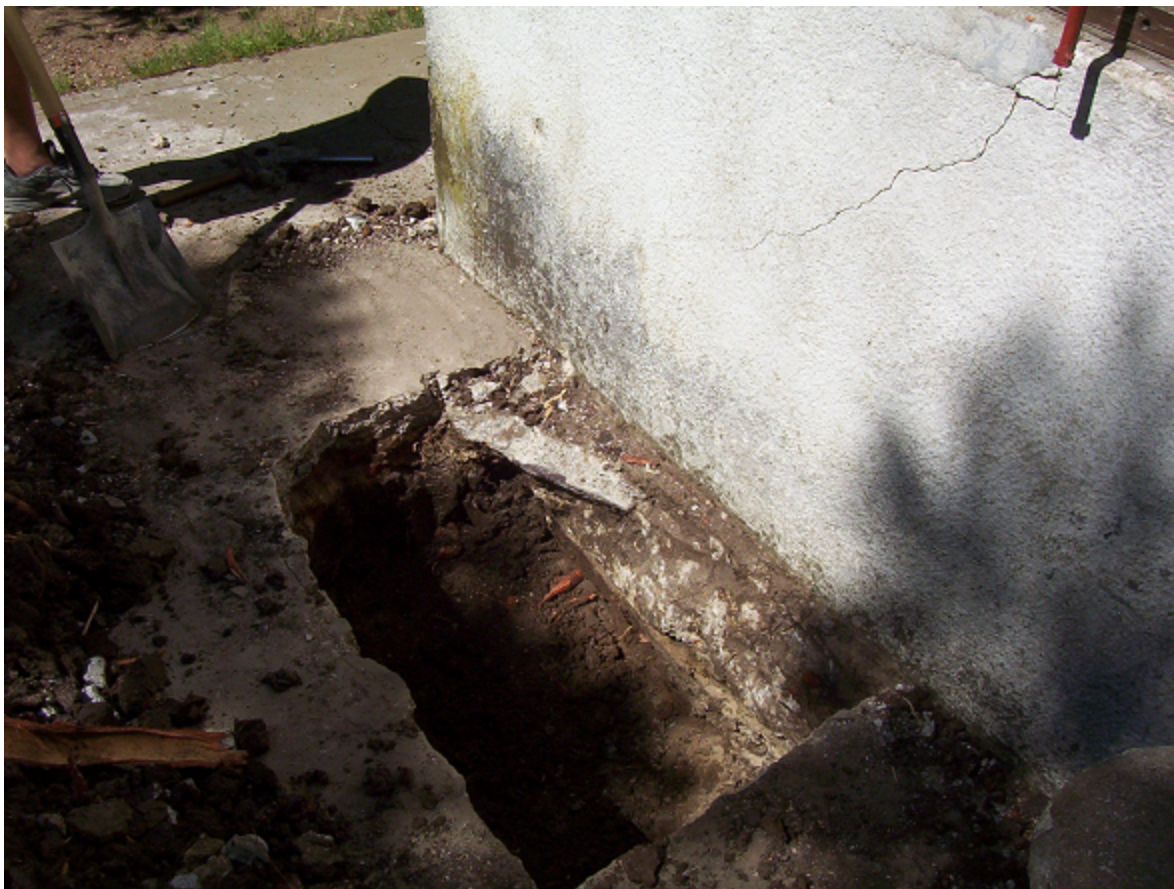
cateo1 _ con raíces existentes

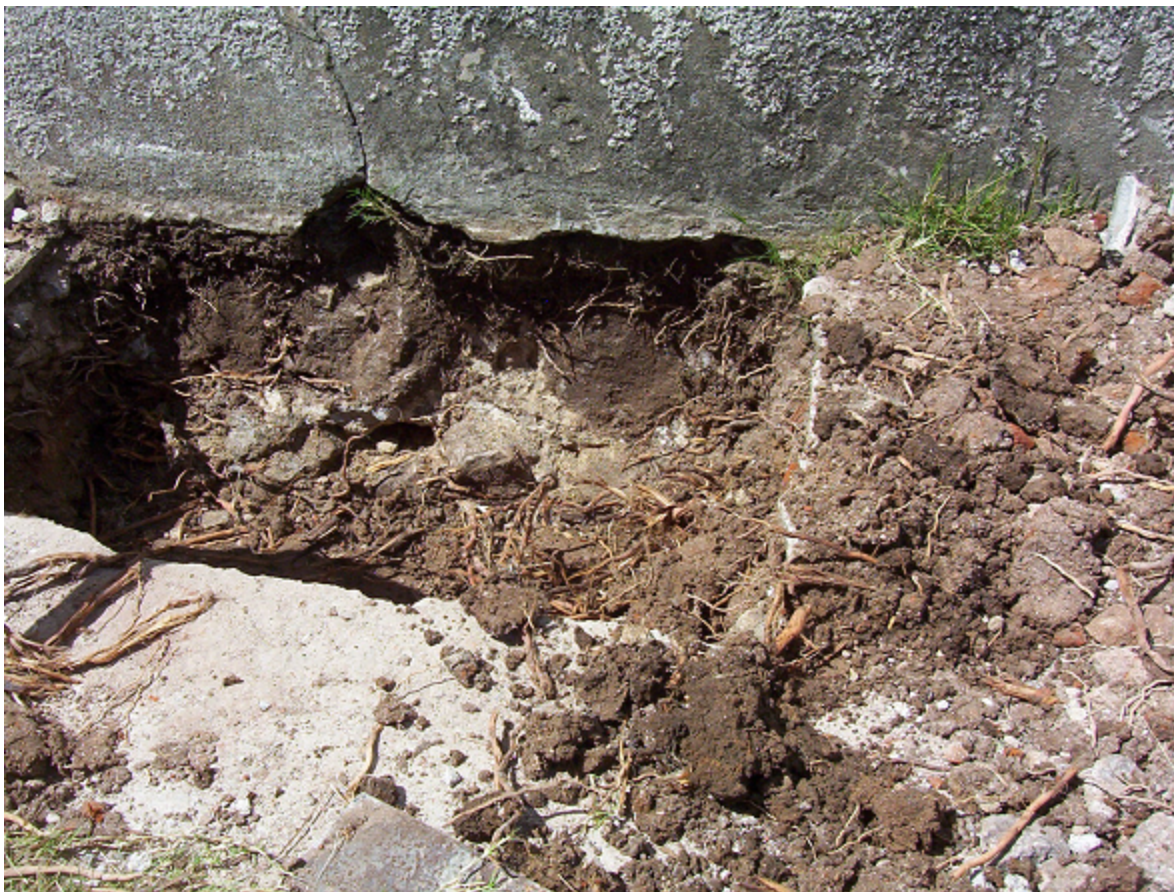
Cateo 2

En el caso de el cateo 2 una vez realizado el mismo se encontraron una gran cantidad de raíces, en una zona donde el terreno ya no es tan húmedo y en el que se observan raíces mas chicas. Dicho sector se encuentra cercano a palmeras existentes y de orientación Nor-Oeste. Se sugiere controlar la evolución y o sustitución de las raíces de la palmera pequeña ubicada en la entrada de la escuela.

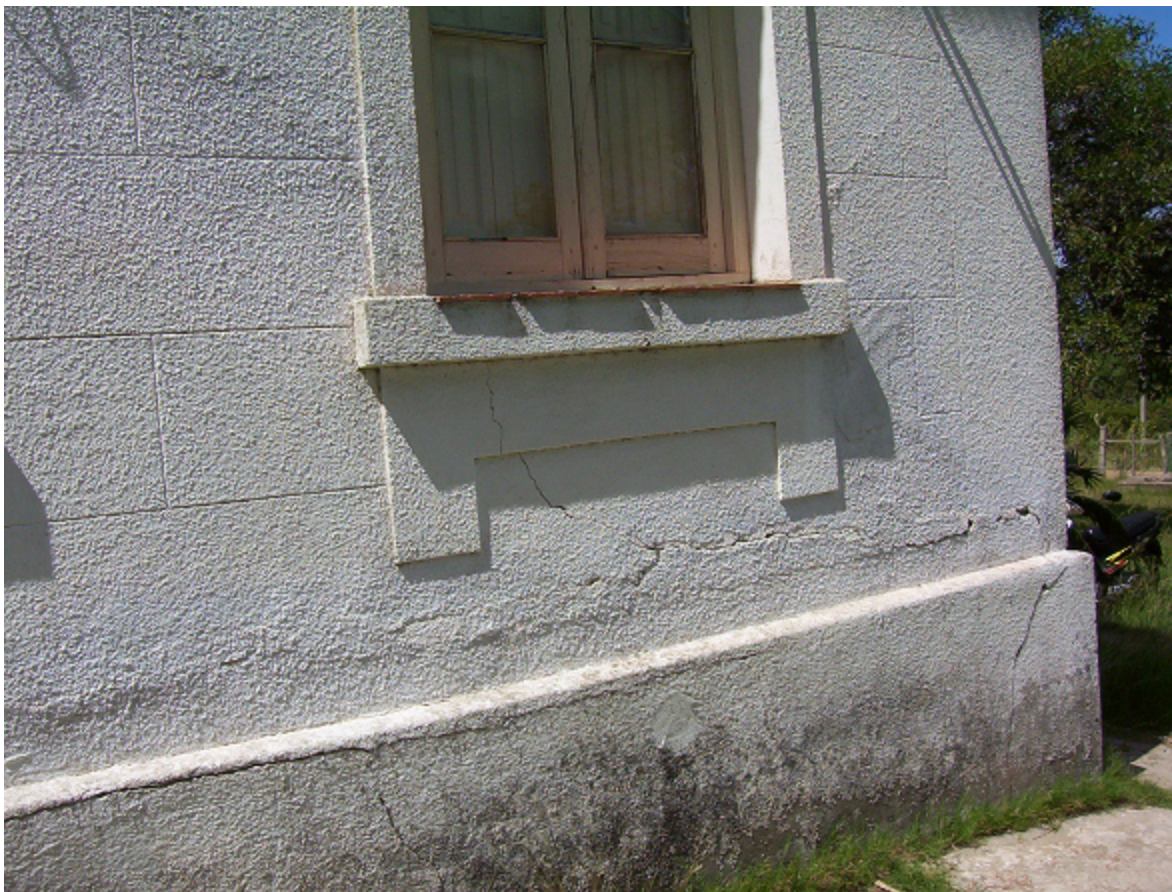
Este es un sector exterior a paredes que ya han sufrido descensos diferenciales que son los muros internos que separan la dirección del baño de discapacidad y el aula 05 del baño de discapacidad. Dicha pared exterior tiene una orientación Norte – Oeste en el que encontramos algunas leves fisuras según la figura 33 que se adjunta.

Fig 33_ Fisuras en pared exterior

En suma entendemos conveniente la recimentación de toda dicha pared exterior de acuerdo al plano de refundaciones adjuntado y la eliminación de las raíces que podrían afectar las fundaciones existentes en dicho sector, de las paredes que tiene orientación Norte y Norte Oeste según plano enviado. Una vez realizadas dichas recimentaciones, se procederá a la aplicación de sikaflex 1ª en las fisuras encontradas de acuerdo a las sugerencias del fabricante.

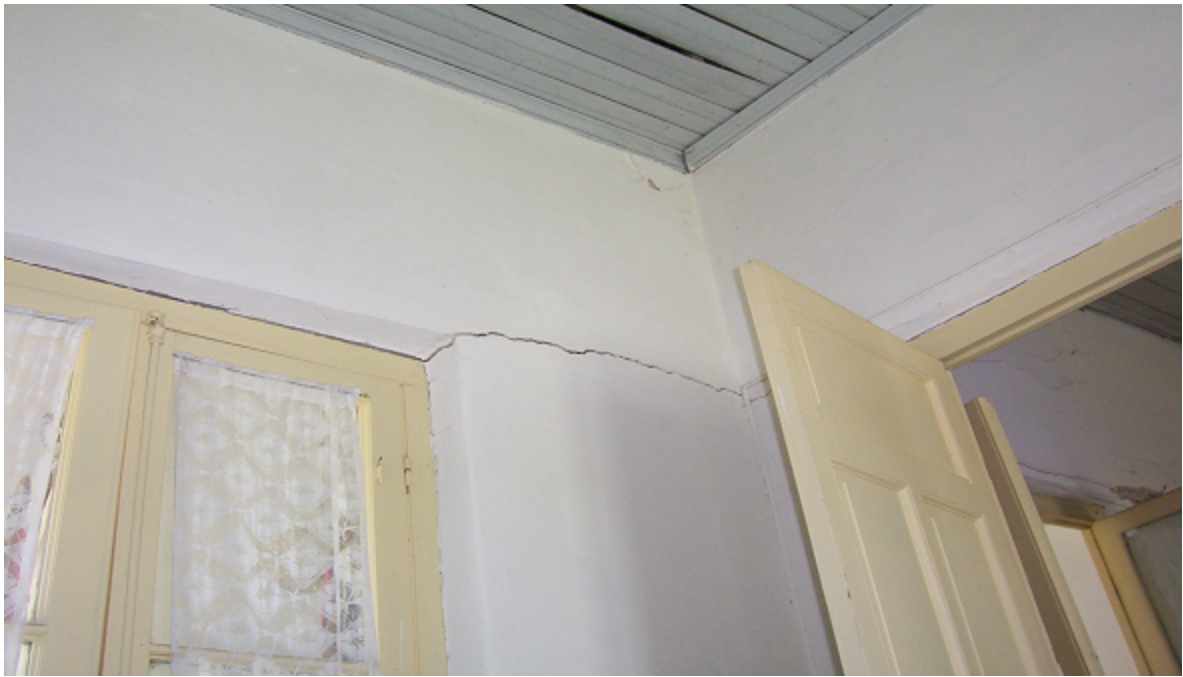
Fig 7

En el sector indicado como dormitorio y que corresponde a un pequeño salón depósito, observamos fisuras a nivel de dinteles. También se observa lo mismo en el sector del estar y también en todo el sector exterior de fachada Oeste. Una vez cateado los mismos, nos encontramos con la existencia de dinteles que consisten en perfiles de hierro. El

hecho de que tengan distinta dilatación térmica así como su unión al mampuesto y su incipiente corrosión, genera que se provoque pequeñas fisuración así como revoques levantados.

Las zonas con una evidente localización de este fenómeno son los sectores del dormitorio y estar (que oficia de salón). También en el dintel del baño y en todo el contorno del dintel exterior con fachada Oeste. Se puede apreciar esta situación en las figuras 7 , 8 , 9 ,10.

Es decir que se sugiere en los casos en que sea notorio este fenómeno -el tratamiento en los perfiles contra la superficie con corrosión -a través de medios mecánicos en dichos perfiles.

También luego se deberá picar en un sector pequeño, en la unión de el contacto del perfil y el mampuesto, -sin desgollar la superficie de apoyo- y se deberá colocar un mortero de arena y Pórtland para posteriormente colocar un puente de adherencia- Sikadur 32 Gel- de forma que exista adherencia entre el mampuesto y el perfil existente. Finalmente luego se deberá colocar Sikaflex 1ª para sellar las fisuras existentes.

Si en algún caso fuera necesario, debido a la existencia de un perfil en condiciones de Corrosión importante, se deberá proceder a su sustitución. Se deberá en todos los casos eliminar los revoques sueltos.

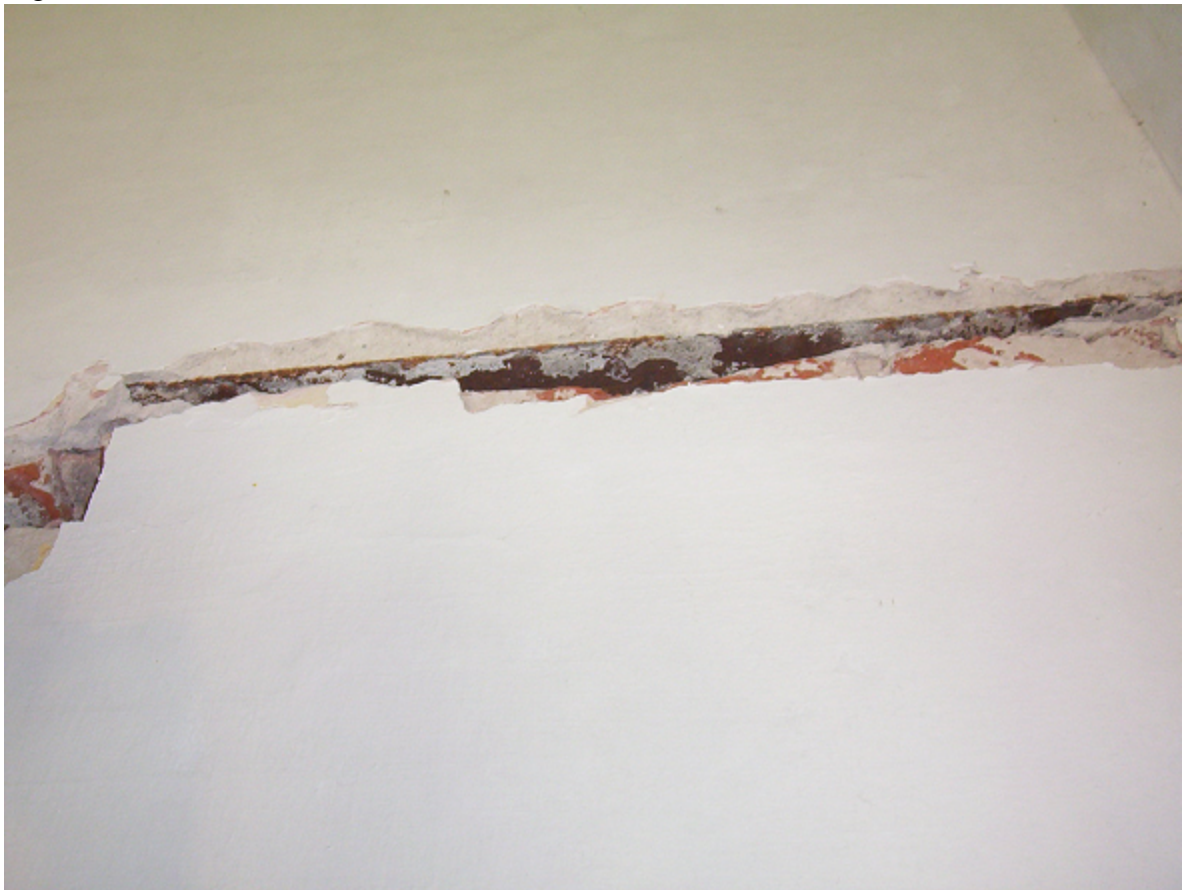
Cateo perfiles existentes

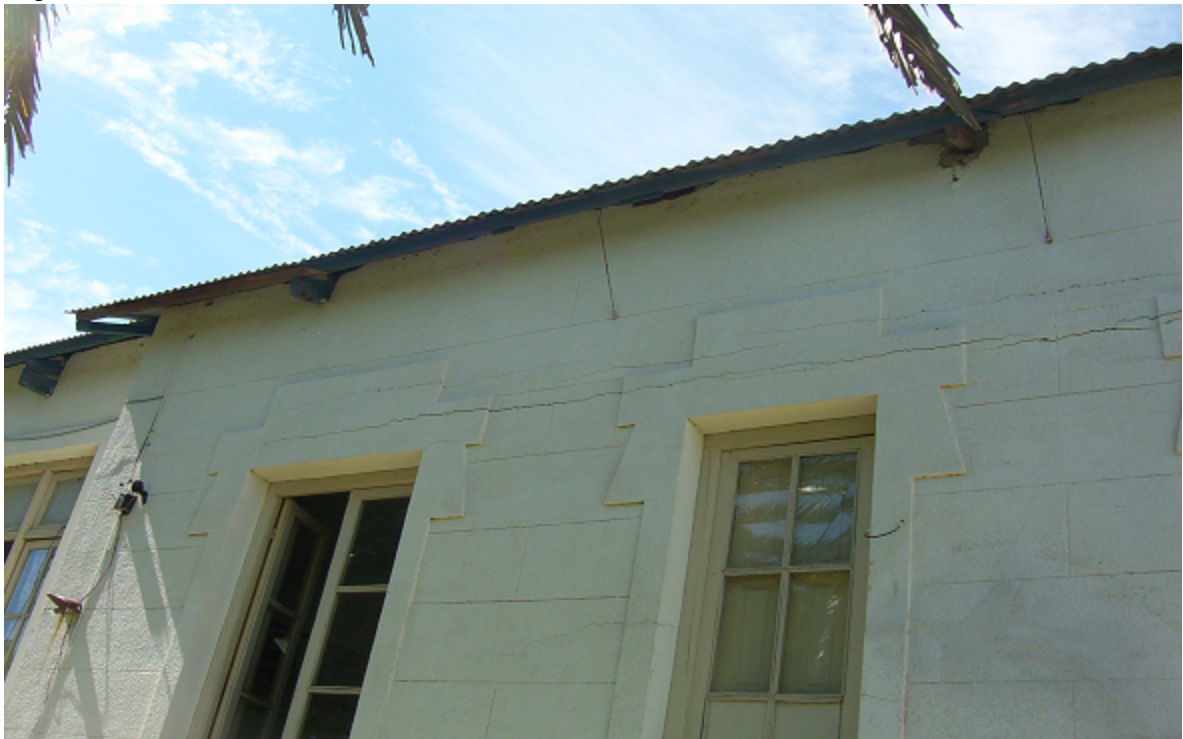
Fig 38

En el caso de la foto 38 en el exterior se aprecia el mismo efecto por lo cual se sugiere el mismo proceder.

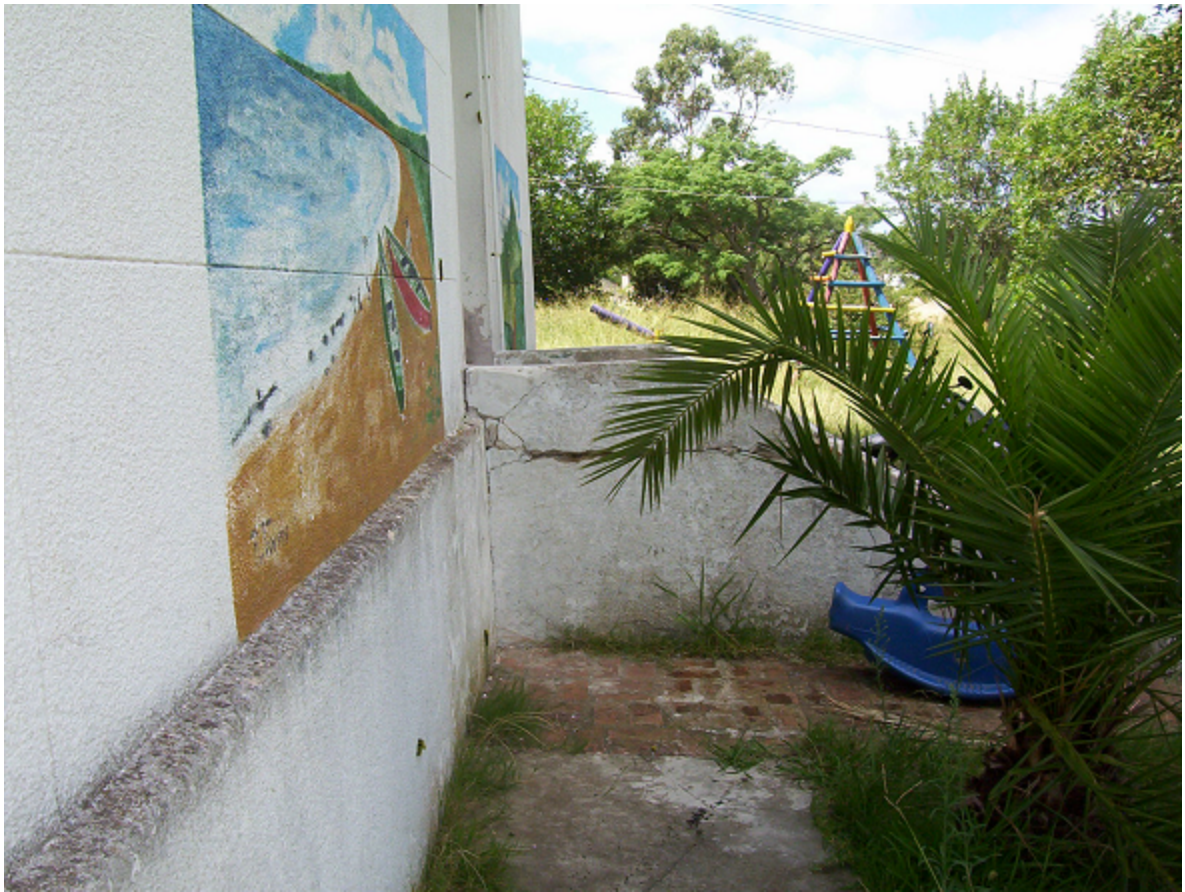
Fig 34

7- Fisuras en escalera de ingreso a la escuela

Se considera conveniente la sustitución de los trozos de revoque sueltos y la elaboración de una carrera de coronamiento en dicho contorno que deberán apoyar sobre mampuestos en correcto estado. Se adjunta figura 34.
