ESCUELA 25-26

RUI BARBOZA – PAISES BAJOS

PERITAJE DE ESTRUCTURAS

Junio/Julio 2012

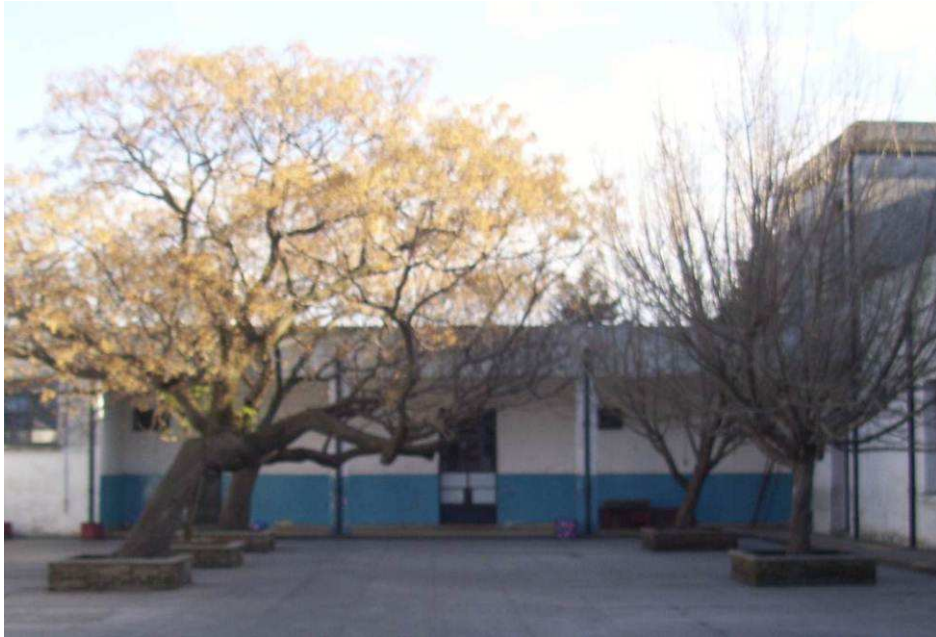
La galería ubicada al oeste tiene pórticos formados por las vigas V57, V58 y V59, de las cuales las dos últimas presentan algunas patologías de poca magnitud que se describirán más adelante. Estas tres vigas, de acuerdo al plano tienen 20cm de ancho y 66cm de alto.

Imagen de la galería oeste: de izquierda a derecha V59, V58 y V57

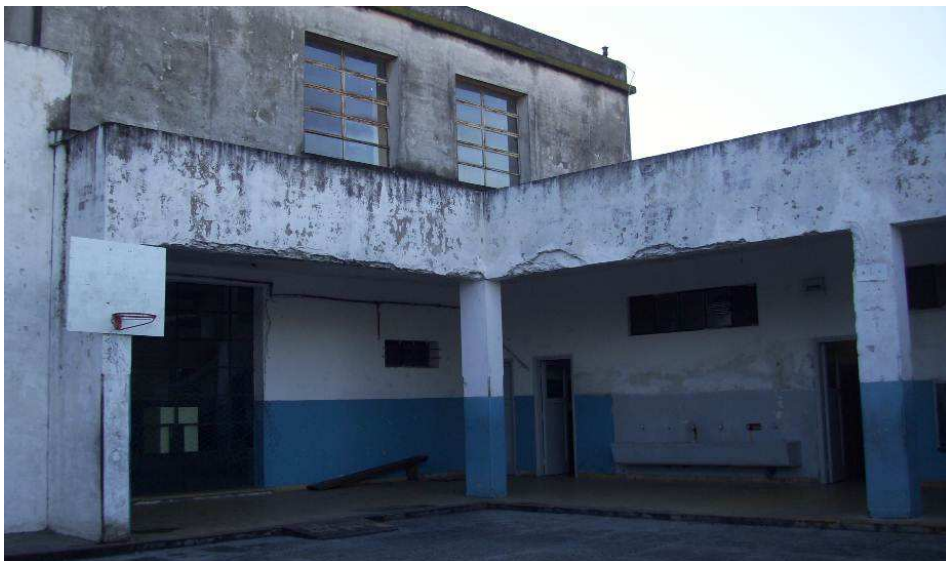
La galería ubicada hacia el este y sureste, está constituida por tres pórticos que tienen como dinteles las vigas V22, V21 y V23, siendo las dos últimas las que presentan los daños de mayor magnitud que motivaron la solicitud de este peritaje.

Imagen de la galería este-sureste: se visualizan en particular las vigas V23 y V21 (de izquierda a derecha)

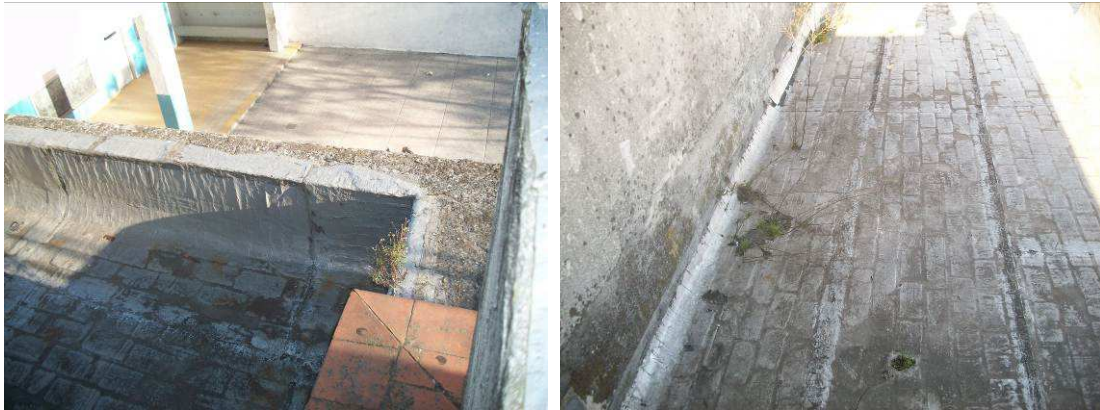
Las losas que apoyan en estos pórticos son de hormigón armado y se encuentran en buen estado. Tampoco se encontraron daños en estas losas al recorrer las azoteas correspondientes. Si bien la membrana asfáltica parece haber sido colocada hace varios años y empieza a mostrar pequeñas roturas, no se observan problemas que puedan dañar la estructura en el corto plazo. Se presentan fotos de esta azotea a continuación.

Imágenes de la azotea sobre losa que apoya en viga V23

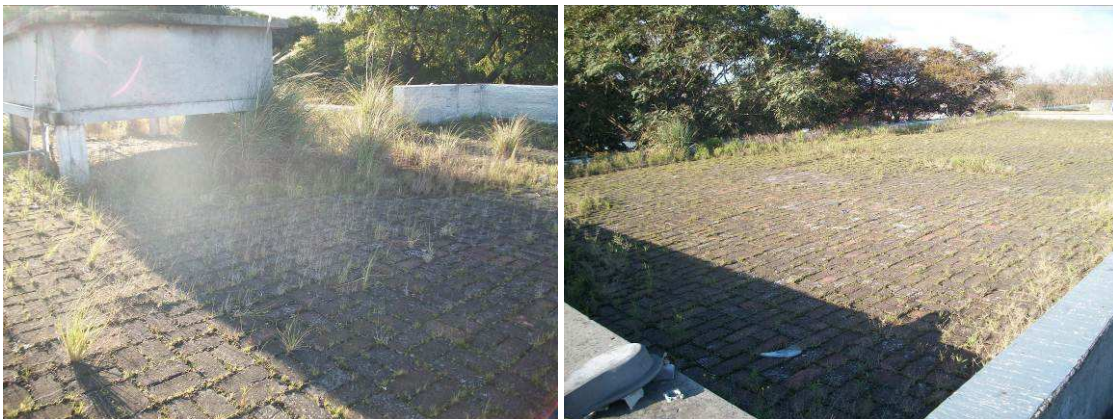
Si bien no se encuentra dentro del alcance del peritaje solicitado, se observó que las azoteas que se encuentran en peor estado son las correspondientes a los techos de los salones de clase del segundo piso. Esto se debe en principio a cierta falta de mantenimiento, situación que ha sido agravada por una pérdida en el tanque de agua. Se entiende que este problema llevó a solicitar la licitación por trabajos de impermeabilización.

Imágenes de las azoteas de la planta alta

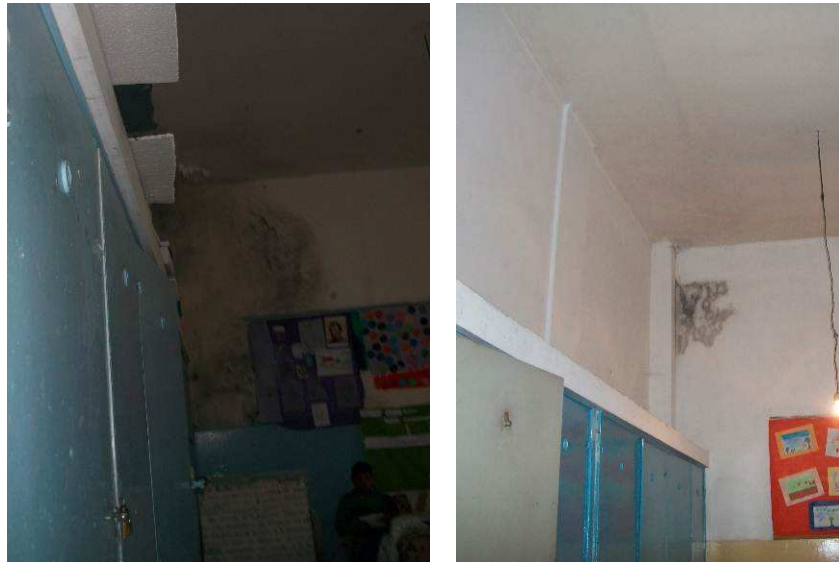
Por estas azoteas filtra agua a varios salones y pasillos de la planta alta, y por una de las juntas de dilatación del edificio filtra agua hacia el primer nivel, afectando un pasillo y un salón de clase. Si bien se informó que durante las vacaciones de invierno se procedió a limpiar con hipoclorito la mayoría de las manchas de humedad y se concurrió a la escuela luego de varios

Imágenes de humedad en salón de planta alta (izquierda) y planta baja (derecha)

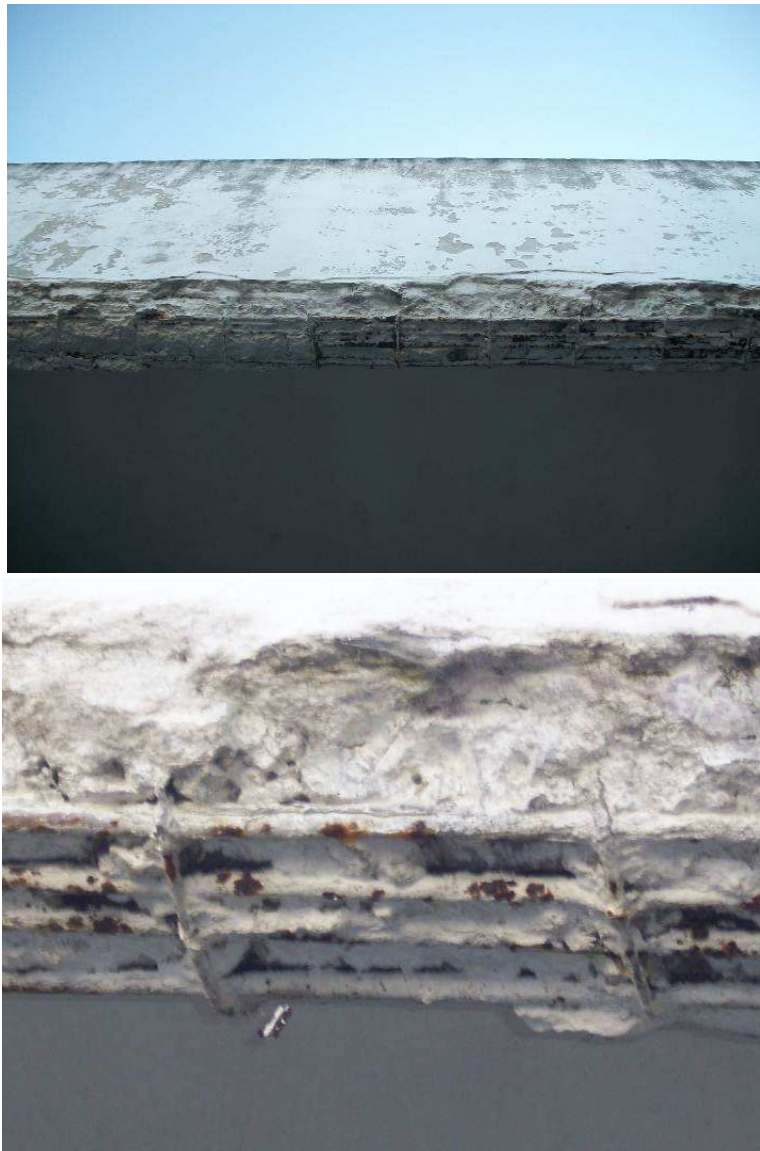
El mayor daño se observa en la viga V23, con desprendimiento de revoques y hormigón en la parte inferior de la viga, en casi toda su longitud. La mayor parte de la armadura inferior está expuesta y con cierto avance de corrosión. Se procedió acepillarla esta armadura para observar en detalle el avance de la corrosión y se encontró que las barras se encuentran en buen estado en general pero evidentemente necesitan ser protegidas a la brevedad. La pérdida de sección transversal de armadura es realmente baja y de ser reparadas según los procedimientos indicados en la siguiente sección no deberían representar ningún riesgo, pero es importante que se realicen estas tareas a corto plazo. Se observa que las dos barras centrales se encuentran demasiado cerca, por lo que es posible que al construir estas vigas el hormigón no las haya rodeado completamente generando oquedades.

Imágenes de las armaduras expuestas en viga V23

Se encontró que algunas de las barras de la armadura inferior de las vigas V23 y V21 tienen poca separación entre sí, por lo que es posible que el hormigón no haya rodeado completamente estas barras al construirse las vigas, obteniéndose un material de inferior calidad a la esperada, con una porosidad importante, la cual

favorece como consecuencia la entrada de humedad y el inicio de procesos de corrosión.

Se evidencia un proceso de corrosión que afectó la zona inferior de estas vigas, aumentando el tamaño de las barras de acero, que expanden con los procesos corrosivos y provocan como consecuencia el desprendimiento del hormigón que las rodea. Sin embargo la disminución de la sección de acero aún no es importante, por lo que no será necesario realizar ningún refuerzo estructural y simplemente realizar las tareas de reparación que se detallan en el siguiente capítulo.

En primer lugar se deberá picar todo el material flojo para luego cepillar las armaduras expuestas y protegerlas con una pintura anticorrosiva. A continuación se deberá aplicar un puente de adherencia y finalmente colocar un mortero de reparación modificado con resinas sintéticas. Con estas tareas se recompondrán las vigas dañadas, que finalmente se volverán a revocar.

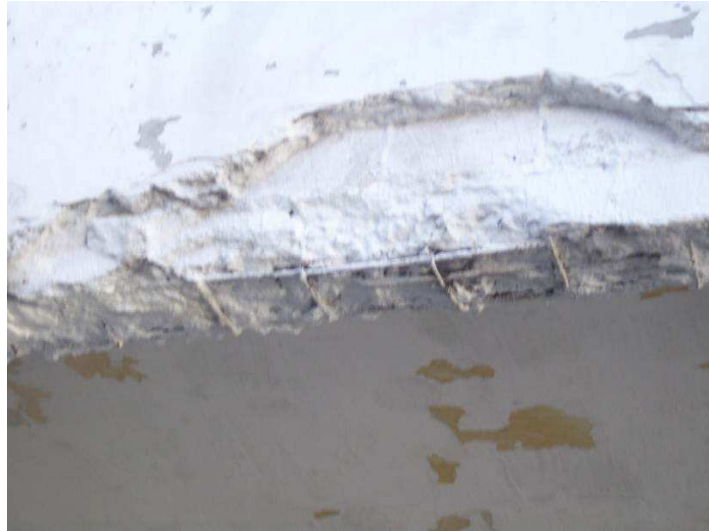
La viga V21 presenta patologías similares a las descritas en la viga V23 pero en menor magnitud, si bien el desprendimiento de revoque es mayor.

En algunos sectores se encontró un emplacado de mampostería lateral en las vigas, pero en otros se encontró que los revoques tienen espesores de hasta 7cm, sin encontrarse ninguna malla metálica que contenga el material. Esto se puede apreciar en la siguiente fotografía. Como consecuencia se concluye que este exceso puede ser haber causado desprendimiento del mortero de revoque en una primera etapa, el que posiblemente se desprendió junto con parte del hormigón de recubrimiento.

Imágenes de las armaduras expuestas en viga V21, se puede observar también el gran espesor del revoque.

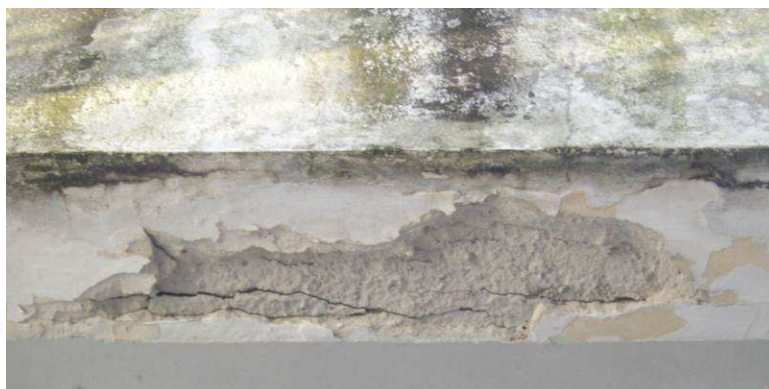
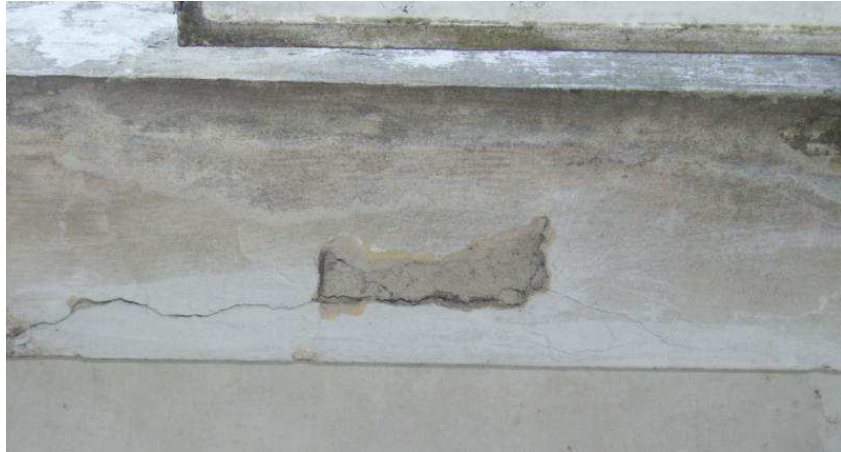
Por otro lado se observó en las vigas V59 y V58 aparición de fisuras en el revoque, e incluso en la viga V59 se desprendió una parte del revoque de la cara inferior de la misma, como se muestra en las siguientes imágenes.

Imágenes de desprendimientos de revoque en viga V21

No se espera encontrar patologías importantes en la estructura bajo este revoque dañado. En caso de que al remover este revoque también se desprenda el recubrimiento de hormigón, se deberá reparar según lo indicado en 5.2 y 5.3 y si quedara al descubierto alguna barra de la viga se recomienda aplicar el procedimiento de reparación indicado en el punto 5 en su totalidad.

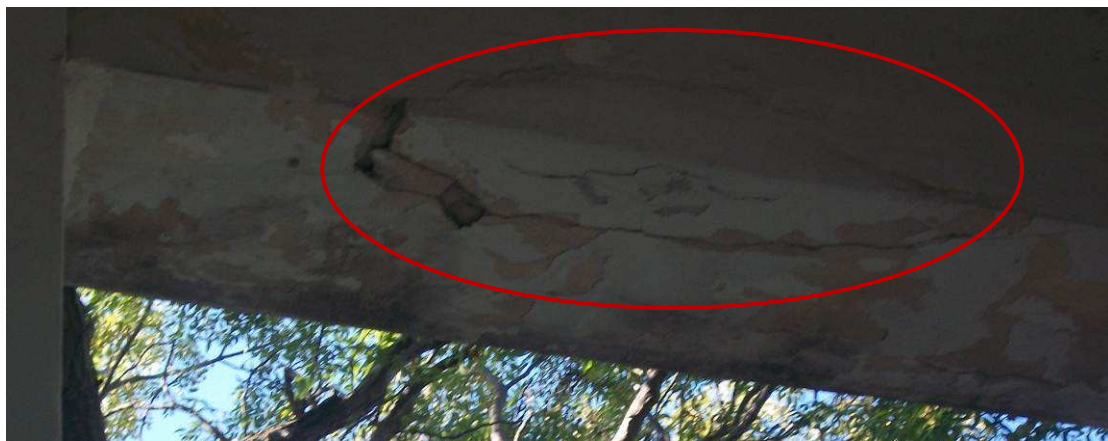
En algunas zonas fisuradas se advierte acerca de posibles desprendimientos de trozos de revoque de tamaño importante, que podrían como consecuencia causar algún accidente, como el que se muestra en la siguiente fotografía.

Imagen de fisuras que indican alta probabilidad de desprendimiento de trozos grandes de revoque en V59.

En este caso se recomienda remover a la brevedad todo el material flojo, principalmente para evitar accidentes en caso de que se desprendan, teniendo en cuenta además que estas vigas se encuentran a una altura considerable.
