Pedido de precio 06/2020

Obra: Liceo 3 de San José.

Llamado: 24/2019 Fideicomiso ANEP

Situación detectada durante los trabajos del llamado; fecha mayo 2020:

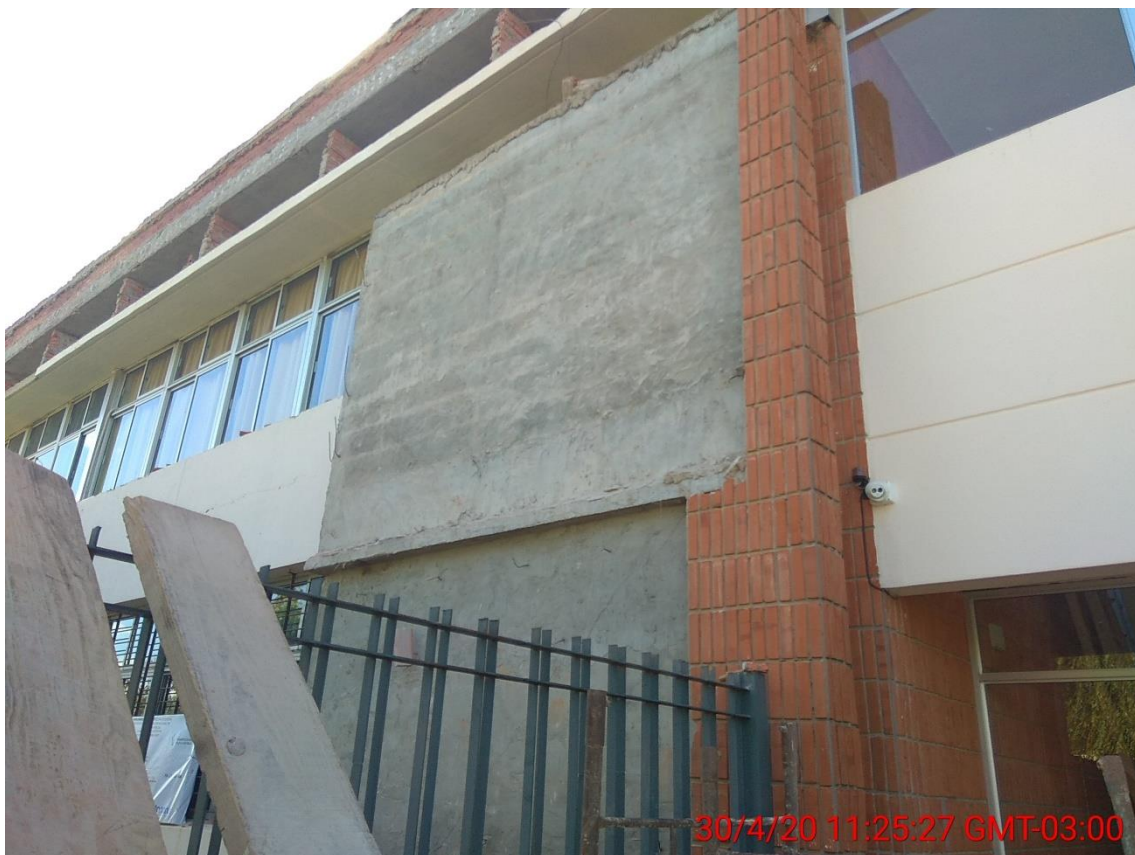
- Situación detectada desde el exterior: Una vez realizadas las demoliciones solicitadas en contrato referidas al muro exterior de ladrillo visto (dejando a la vista el muro interior del cerramiento exterior), se observó que en el muro de fachada de los baños de alumnos sector acceso existen fisuras en planta baja en forma diagonal que atraviesan el muro. A continuación, se pueden observar fotos ilustrativas.

Fachada acceso frente

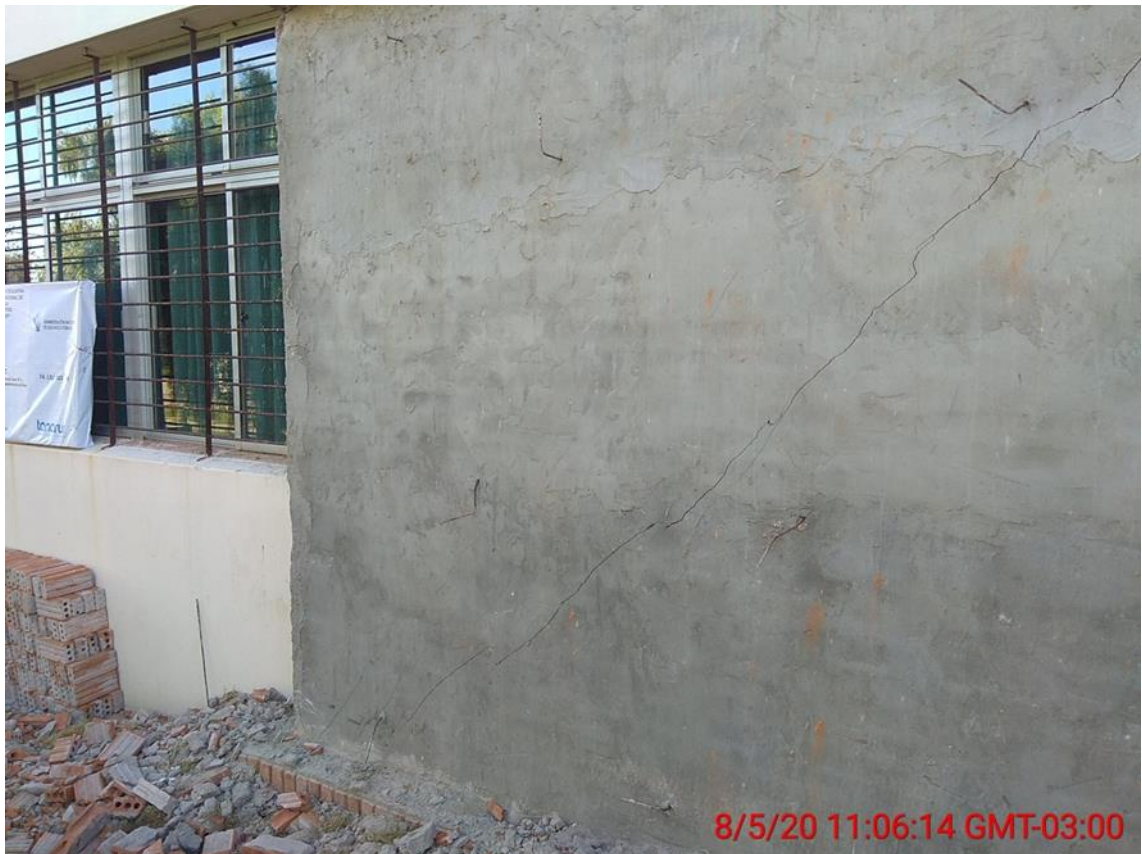
Fachada acceso frente

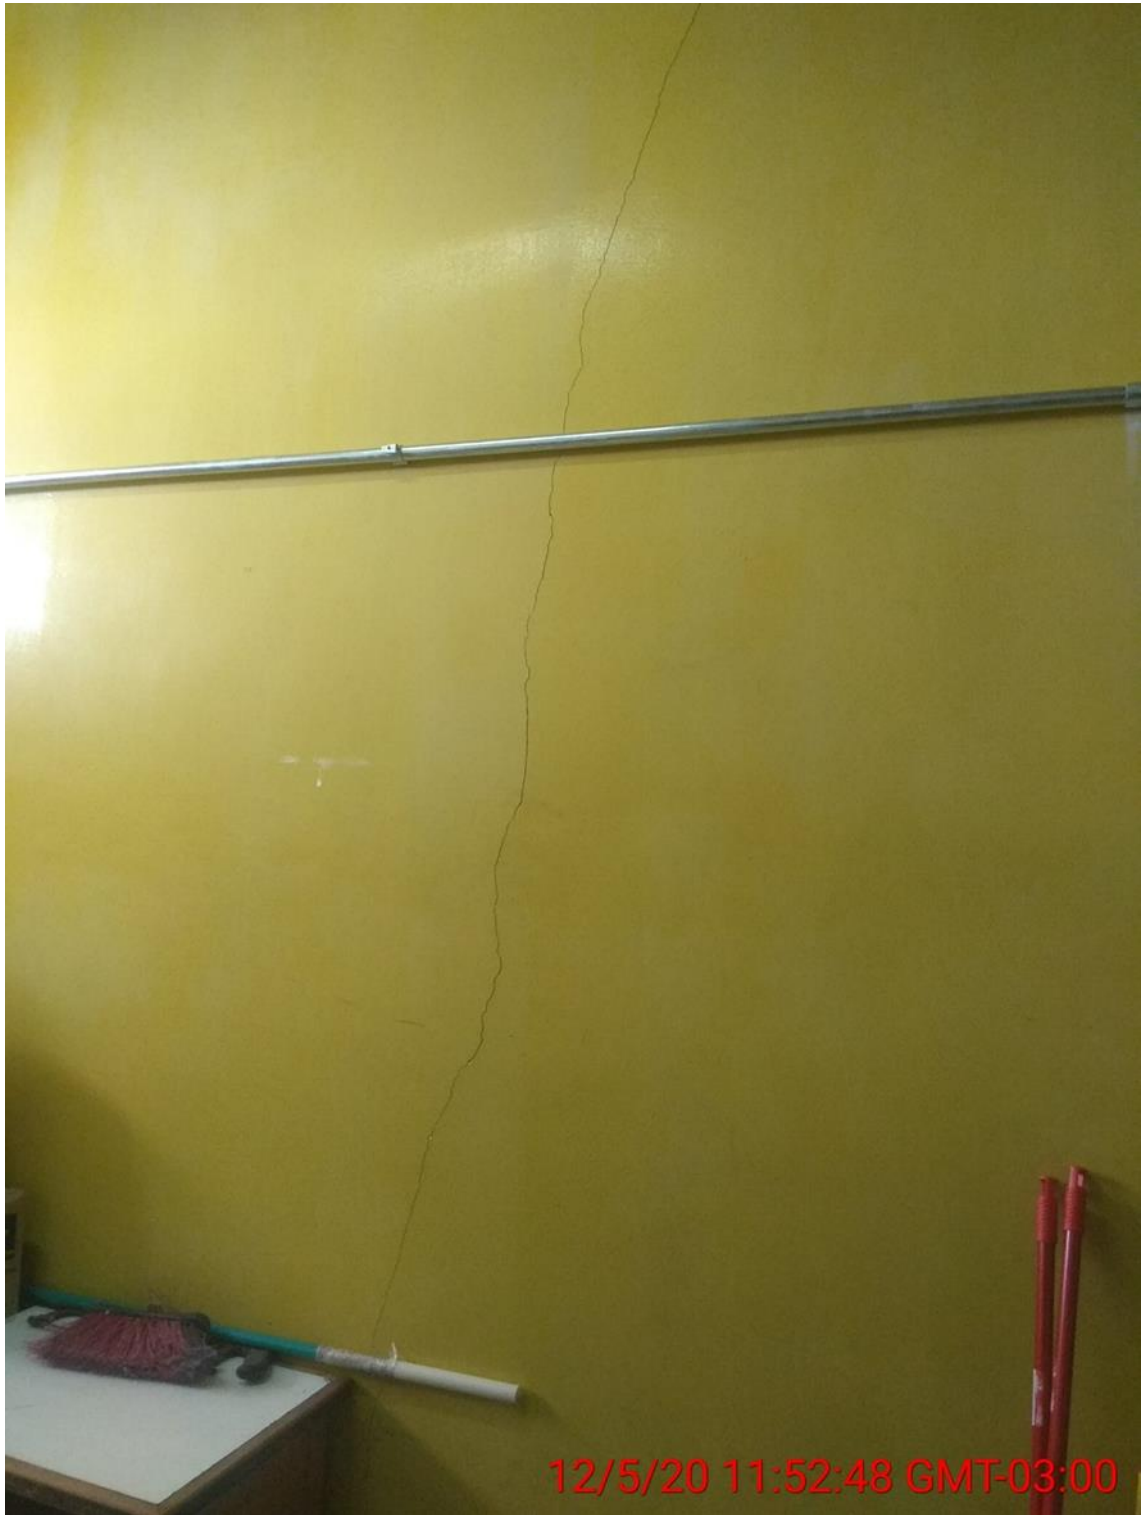
- Situación detectada desde el interior: al realizar la inspección ocular en el interior del edificio, dentro de los baños del sector del acceso, se pudo detectar que la fisura observada al exterior atraviesa el muro. Dicha fisura es apenas perceptible del lado interior, por lo que no fue detectada en recorridos anteriores. Hay indicios de que pudo haber sido reparada con anterioridad y vuelto a marcar. También se observaron fisuras en otros muros del mismo sector (baños alumnos). Se pudo verificar que algunas de ellas fueron reparadas, pero llama la atención que aún existen fisuras sin reparar en planta alta.

Interior baños

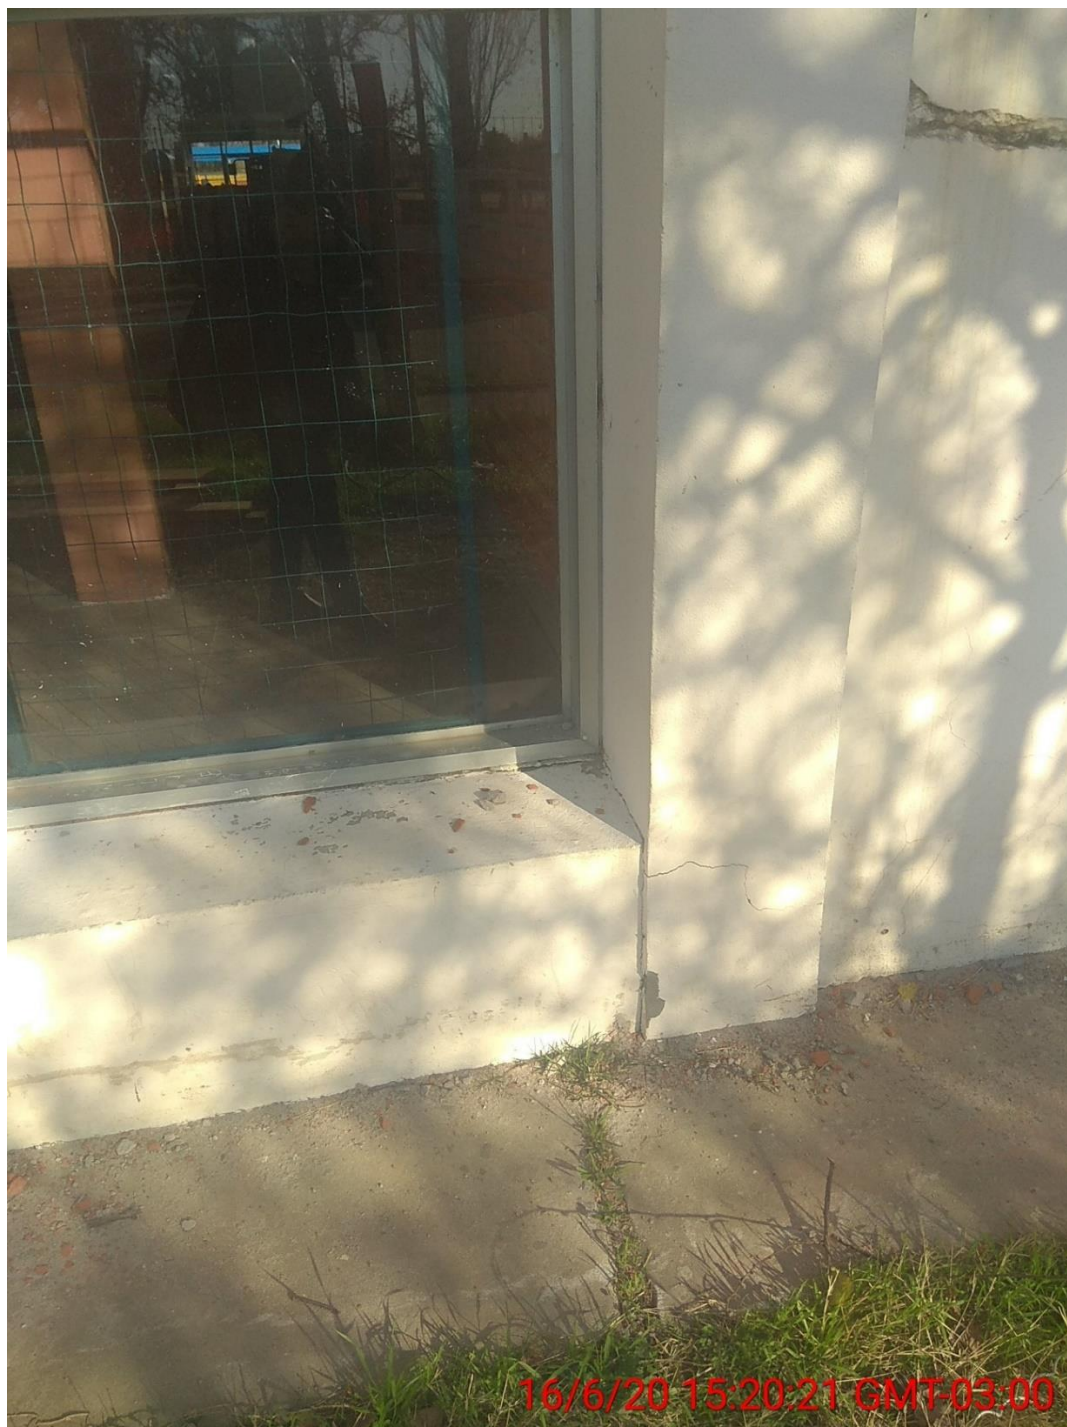
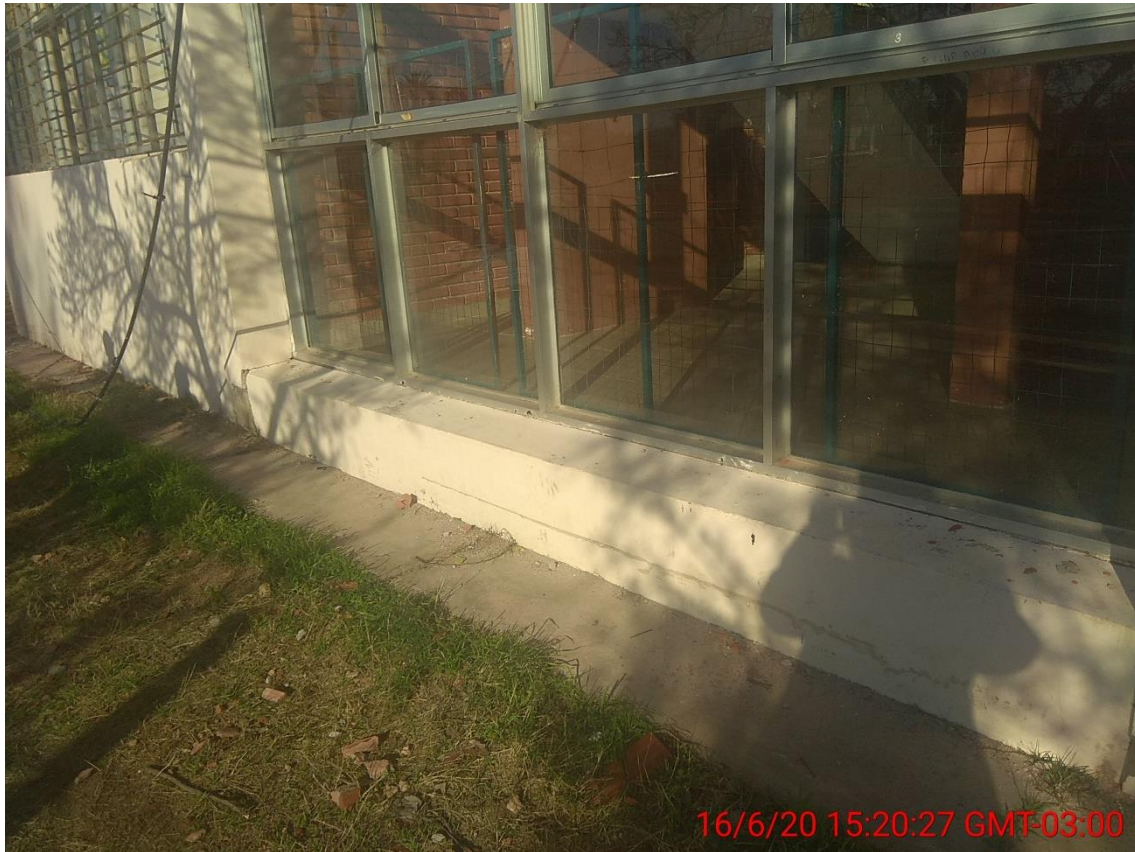
En la Fachada Norte (testero) el Perito detectó algunas fisuras a nivel de viga de fundación bajo sector de ventanas circulación; este sector no lleva revestimiento y no afecta las tareas contratadas para efectuar el revestimiento de fachada.
