CARPINTERIA en HIERRO		MANTENIMIENTO Y RESTAURACIÓN DE ABERTURAS LICEO N° 2 " HECTOR MIRANDA " – MONTEVIDEO																							
TIPO : H	CANTIDAD : 6	UBICACION : SALONES 13 - 14 - 15																							
<div>

<p>RELEVAMIENTO 01VU0U700U</p></div>																							
		ESCALA : 1 : 50	FECHA : DIC 2020

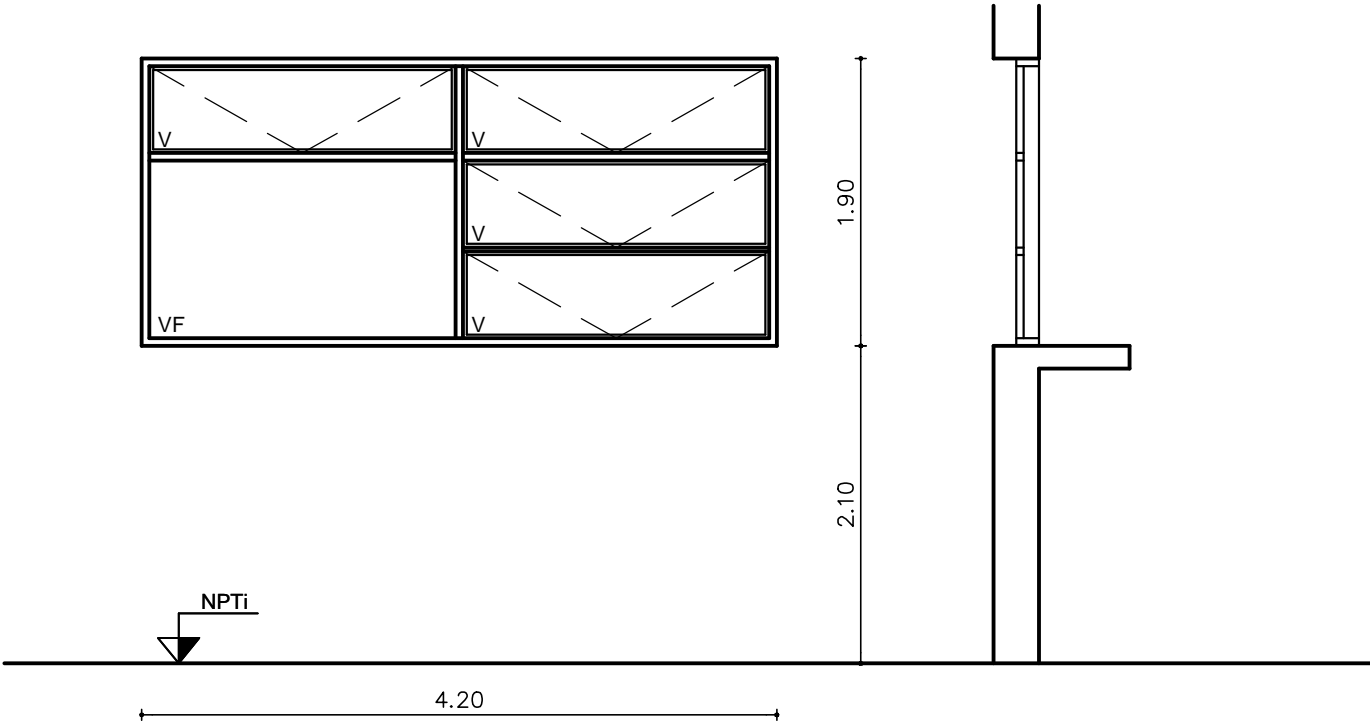
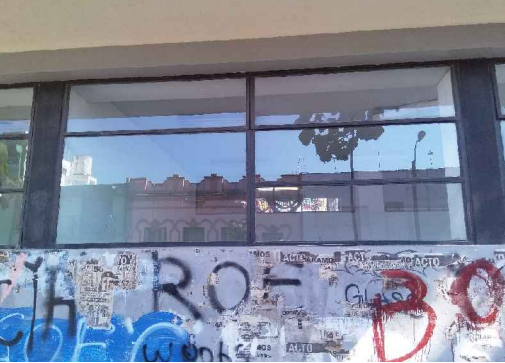
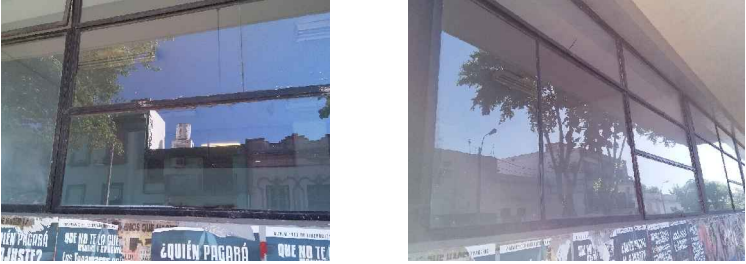
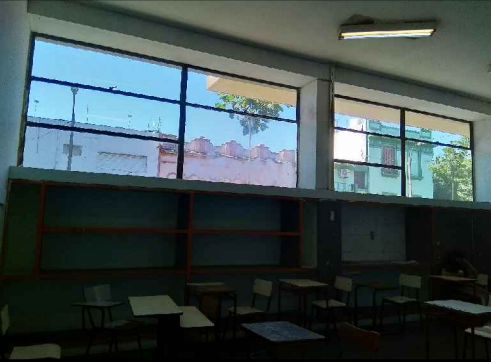
<table><tr><td>MARCO</td><td>EN HIERRO – PERFIL EXISTENTE A MANTENER Y REPARAR SE SUSTITUIRÁN PARANTES DETERIORADOS – SE COORDINARÁ CON SUPERVISIÓN DE OBRA</td></tr><tr><td>HOJA :</td><td>material EN HIERRO – PERFIL EXISTENTE A MANTENER Y REPARAR SE SUSTITUIRÁN PARANTES DETERIORADOS – SE COORDINARÁ CON SUPERVISIÓN DE OBRA</td></tr></table>

<table><tr><td>MARCO</td><td>EN HIERRO – PERFIL EXISTENTE A MANTENER Y REPARAR SE SUSTITUIRÁN PARANTES DETERIORADOS – SE COORDINARÁ CON SUPERVISIÓN DE OBRA</td></tr><tr><td>VIDRIO :</td><td>SE RETIRARÁN TODOS LOS VIDRIOS PARA MANTENIMIENTO SE REPONDRÁN EN CASO DE ROTURAS O FISURAS, ESPESOR 6mm CON LÁMINA DE PROTECCIÓN TRANSPARENTE – SE SUSTITUYEN POLICARBONATOS</td></tr><tr><td>CONTRAVIDRIO :</td><td>SE SUSTITUYE LA TOTALIDAD DE CONTRAVIDRIOS – SERÁN IDEM ORIGINALES – SELLADO CON SILICONA TRANSPARENTE RESISTENTE UV Y A PRUEBA DE AGUA</td></tr><tr><td>HERRAJ.</td><td>movimiento SE REVISARÁ Y REPARARÁ EN CASO DE CORRESPONDER – SE REPONE FALTANTES – SE BUSCARÁ SOLUCIÓN PARA FACILITAR MANIOBRA DESDE INTERIOR DEL SALÓN MEDIANTE BRAZO ARTICULADO EXTERIOR</td></tr><tr><td></td><td>cierre SE REVISARÁ Y REPARARÁ EN CASO DE CORRESPONDER – SE REPONEN FALTANTES</td></tr><tr><td>TERMINACION :</td><td>EN TODAS LAS PIEZAS, SE REALIZARÁ RASQUETEÓ CON CEPILLO DE ALAMBRE Y LIJADO – SE APLICARÁ CAPA DE ANTIÓXIDO + ESMALTE SINTÉTICO DOS MANOS COMO MÍNIMO – SE REALIZARÁ TRATAMIENTO CON SILICONA LUBRICANTE PARA FACILITAR MANIOBRA Y MOVIMIENTO</td></tr></table>
