CARPINTERIA en HIERRO		MANTENIMIENTO Y RESTAURACIÓN DE ABERTURAS LICEO N° 2 " HECTOR MIRANDA " – MONTEVIDEO																							
TIPO : H	CANTIDAD : 8	UBICACION : SALONES NIVEL 1 Y 2 SOBRE Calle Bacigalupi																							
<div>

</div> <div>RELEVAMIENTO øVUÖÜ7øøU</div>																							
		ESCALA : 1 : 50	FECHA : DIC 2020

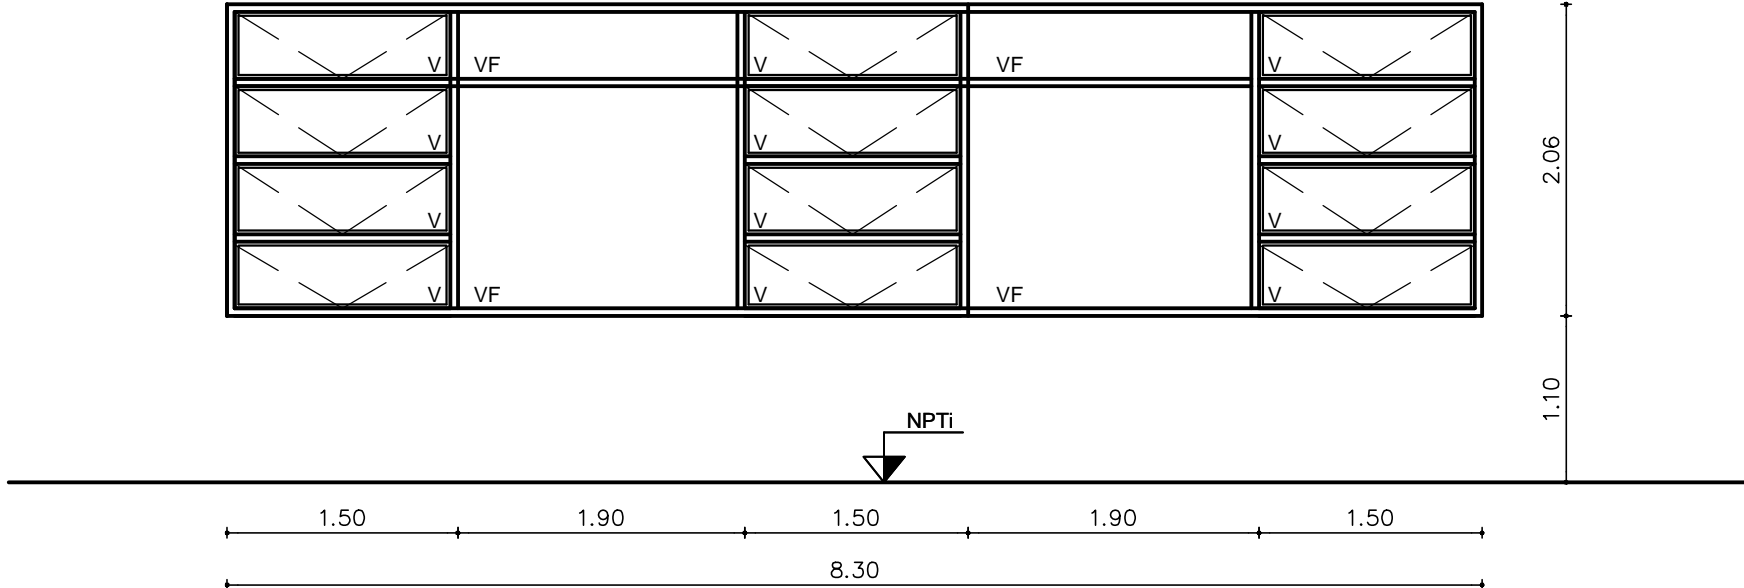
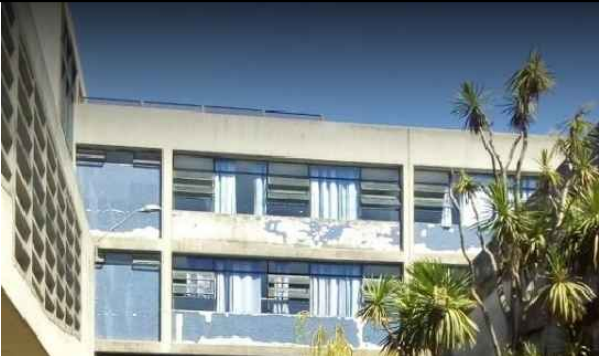
</div> <div>VISTA EXTERIORCORTE</div>		<div>

<table><tr><td>MARCO</td><td>EN HIERRO – PERFIL EXISTENTE A MANTENER Y REPARAR SE SUSTITUIRÁN PARANTES DETERIORADOS – SE COORDINARÁ CON SUPERVISIÓN DE OBRA</td></tr><tr><td>VIDRIO :</td><td>SE RETIRARÁN TODOS LOS VIDRIOS PARA MANTENIMIENTO SE REPONDRÁN EN CASO DE ROTURAS O FISURAS, ESPESOR 6mm CON LÁMINA DE PROTECCIÓN TRANSPARENTE – SE SUSTITUYEN POLICARBONATOS</td></tr><tr><td>HERRAJ.</td><td>movimiento SE REVISARÁ Y REPARARÁ EN CASO DE CORRESPONDER – SE REPONE FALTANTES – SE BUSCARÁ SOLUCIÓN PARA FACILITAR MANIOBRA DESDE INTERIOR DEL SALÓN</td></tr><tr><td></td><td>cierre SE REVISARÁ Y REPARARÁ EN CASO DE CORRESPONDER – SE REPONEN FALTANTES</td></tr></table>

<table><tr><td>MARCO</td><td>EN HIERRO – PERFIL EXISTENTE A MANTENER Y REPARAR SE SUSTITUIRÁN PARANTES DETERIORADOS – SE COORDINARÁ CON SUPERVISIÓN DE OBRA</td></tr><tr><td>CONTRAVIDRIO :</td><td>SE SUSTITUYE LA TOTALIDAD DE CONTRAVIDRIOS – SERÁN IDEM ORIGINALES – SELLADO CON SILICONA TRANSPARENTE RESISTENTE UV Y A PRUEBA DE AGUA</td></tr><tr><td>TERMINACION :</td><td>EN TODAS LAS PIEZAS, SE REALIZARÁ RASQUETEÓ CON CEPILLO DE ALAMBRE Y LIJADO – SE APLICARÁ CAPA DE ANTÍÓXIDO + ESMALTE SINTÉTICO DOS MANOS COMO MÍNIMO – SE REALIZARÁ TRATAMIENTO CON SILICONA LUBRICANTE PARA FACILITAR MANIOBRA Y MOVIMIENTO</td></tr></table>
