CARPINTERIA en HIERRO

MANTENIMIENTO Y RESTAURACIÓN DE ABERTURAS LICEO N° 2 " HECTOR MIRANDA " – MONTEVIDEO

LAMINA: H3

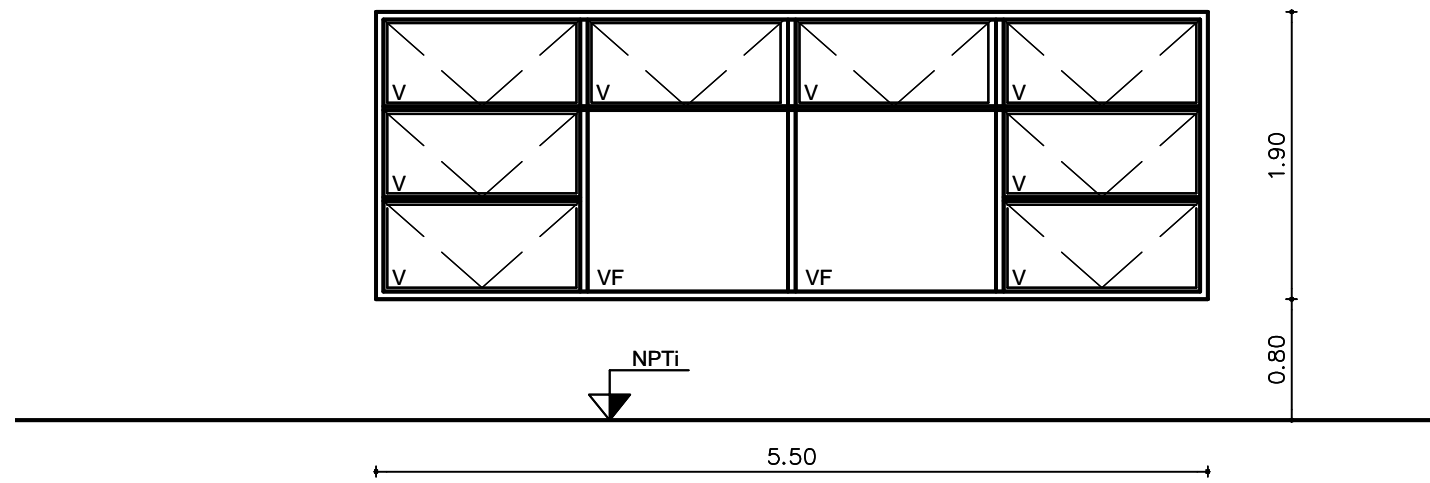
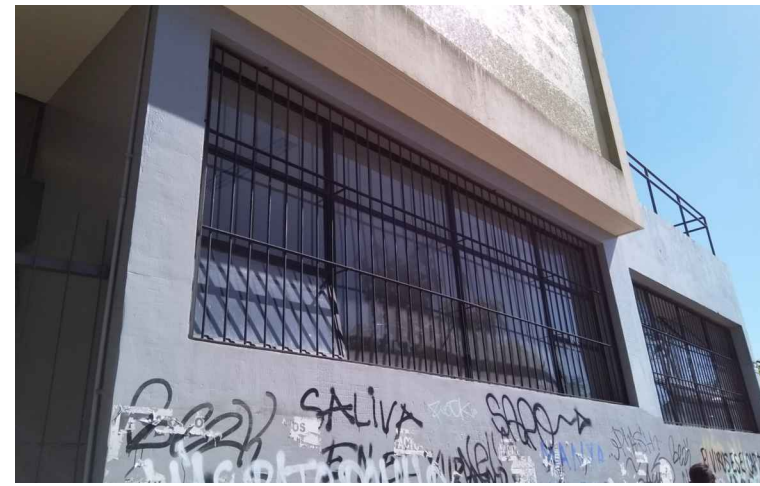
VISTA EXTERIOR

MARCO :		EN HIERRO – PERFIL EXISTENTE A MANTENER Y REPARAR SE SUSTITUIRÁN PARANTES DETERIORADOS – SE COORDINARÁ CON SUPERVISIÓN DE OBRA
HOJA :	material	EN HIERRO – PERFIL EXISTENTE A MANTENER Y REPARAR SE SUSTITUIRÁN PARANTES DETERIORADOS – SE COORDINARÁ CON SUPERVISIÓN DE OBRA
	movimiento	A PROYECCIÓN – TABAQUERA
VIDRIO :		SE RETIRARÁN TODOS LOS VIDRIOS PARA MANTENIMIENTO SE REPONDRÁN EN CASO DE ROTURAS O FISURAS, EN IGUAL ESPESOR A EXISTENTES – SE SUSTITUYEN POLICARBONATOS
CONTRAVIDRIO :		SE SUSTITUYE LA TOTALIDAD DE CONTRAVIDRIOS – SERÁN IDEM ORIGINALES – SELLADOS CON SILICONA TRANSPARENTE RESISTENTE UV Y A PRUEBA DE AGUA
PARTES FIJAS :		IDEM TRATAMIENTO – REJA EXTERIOR SERÁ RE COLOCADA A PLOMO EXTERIOR PARA PERMITIR MOVIMIENTO HOJAS – FIJACIÓN MEDIANTE TACOS
HERRAJE :	movimiento	SE REVISARÁ Y REPARARÁ EN CASO DE CORRESPONDER – SE REPONE FALTANTES
	cierre	SE REVISARÁ Y REPARARÁ EN CASO DE CORRESPONDER – SE REPONEN FALTANTES

TERMINACION :		SE REALIZARÁ RASQUETE Y LIJADO – CAPA DE ANTIOXIDO + ESMALTE SINTÉTICO DOS MANOS COMO MÍNIMO
OBSERVACIONES :		SE RECTIFICARAN DIMENSIONES EN OBRA – SE TRABAJARÁ DE A UN SALÓN POR VEZ
		SE COORDINARÁ CON SUPERVISIÓN DE OBRA
