CARPINTERIA en HIERRO

MANTENIMIENTO Y RESTAURACIÓN DE ABERTURAS LICEO N° 2 " HECTOR MIRANDA " – MONTEVIDEO

LAMINA: H 6

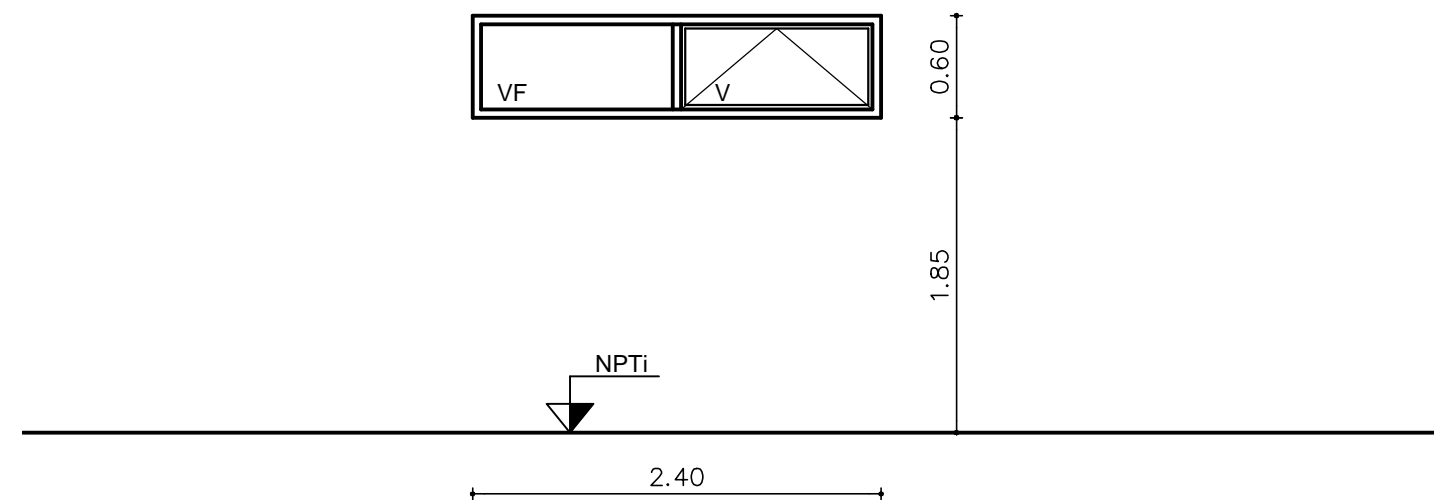
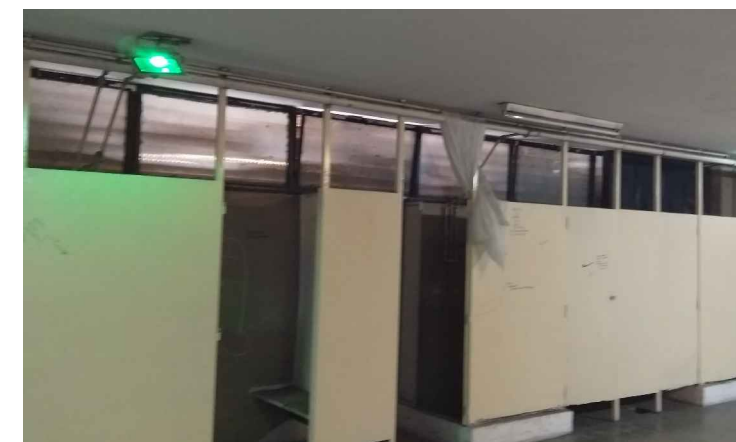
MARCO		EN HIERRO – PERFIL EXISTENTE A MANTENER Y REPARAR SE SUSTITUIRÁN PARANTES DETERIORADOS – SE COORDINARÁ CON SUPERVISIÓN DE OBRA
HOJA :	material	EN HIERRO – PERFIL EXISTENTE A MANTENER Y REPARAR SE SUSTITUIRÁN PARANTES DETERIORADOS – SE COORDINARÁ CON SUPERVISIÓN DE OBRA
	movimiento	TIPO TABAQUERA
VIDRIO :		SE RETIRARÁN TODOS LOS VIDRIOS PARA MANTENIMIENTO SE REPONDRÁN EN CASO DE ROTURAS O FISURAS, EN IGUAL ESPESOR A EXISTENTES – SE SUSTITUYEN POLICARBONATOS
CONTRAVIDRIO :		SE SUSTITUYE LA TOTALIDAD DE CONTRAVIDRIOS – SERÁN IDEM ORIGINALES SELLADOS CON SILICONA TRANSPARENTE RESISTENTE
PARTES FIJAS :		IDEM TRATAMIENTO
HERRAJE:	movimiento	SE REVISARÁ Y REPARARÁ EN CASO DE CORRESPONDER – SE REPONE FALTANTES
	cierre	SE REVISARÁ Y REPARARÁ EN CASO DE CORRESPONDER – SE REPONEN FALTANTES
TERMINACION :		SE REALIZARÁ RASQUETEY Y LIJADO – CAPA DE ANTÍÓXIDO + ESMALTE SINTÉTICO DOS MANOS COMO MÍNIMO
OBSERVACIONES :		SE RECTIFICARAN DIMENSIONES EN OBRA.
