Florida, 17 de Junio de 2021

**LOCAL:** ESCUELA N°109  
**UBICACIÓN:** MURGIIONDO 79  
**CIUDAD:** FLORIDA  
**DEPARTAMENTO:** FLORIDA  
**PADRON N°:** 6011

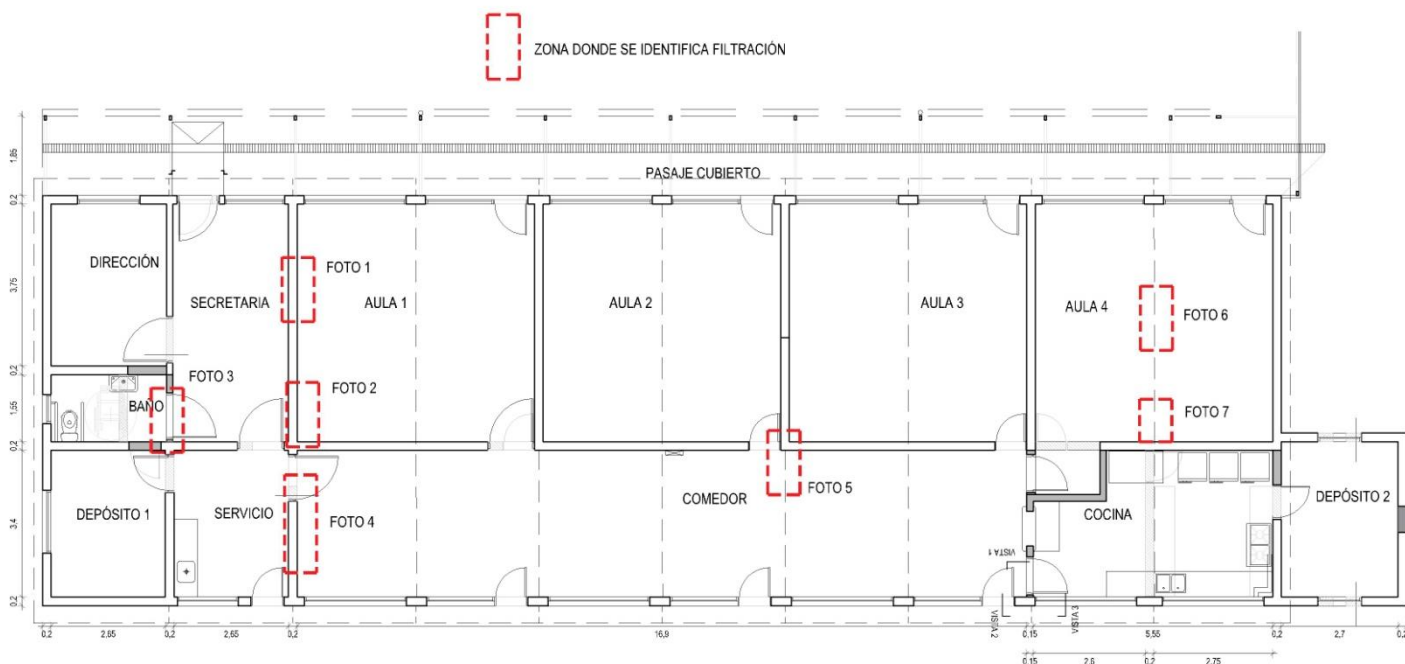
Planta de edificio con sectores donde se identifican filtraciones
