MEMORIA DIAGNÓSTICO

CAIF Cántaro Fresco

Montevideo 06/2021

Consultoría Arq. Andrada & asociados

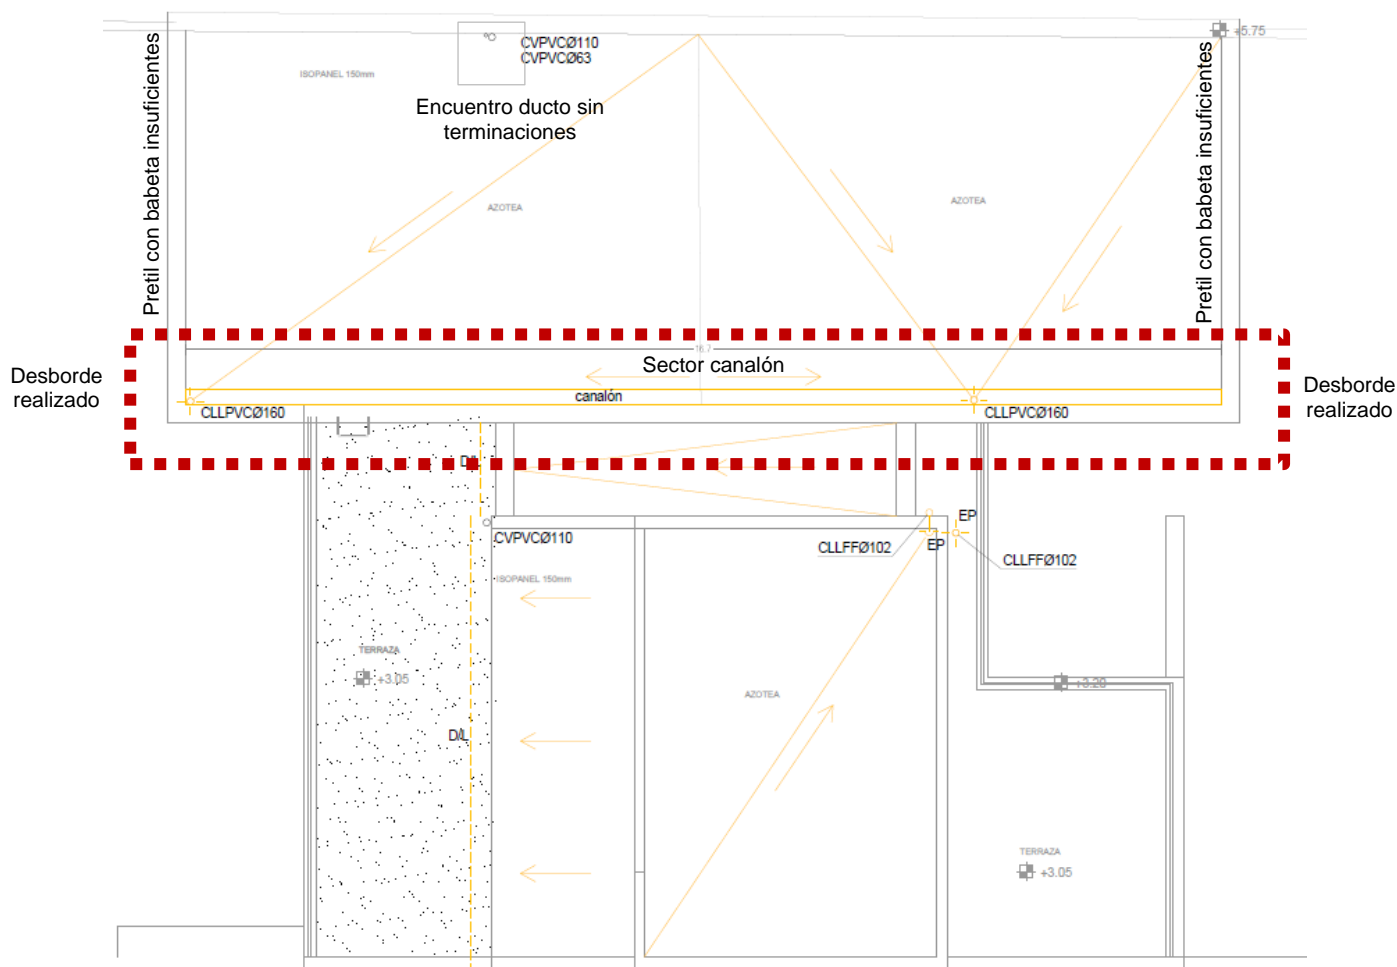
En principio se trata de un canalón interior que tiene todo su desarrollo en planta alta cruzando salas locales 15-16 y el corredor de la circulación y escalera, en un total prácticamente de 17 metros sin incluir los pretils, cubierto por cenefa de yeso, cuenta con dos bajadas de PVC160 y dos desbordes.

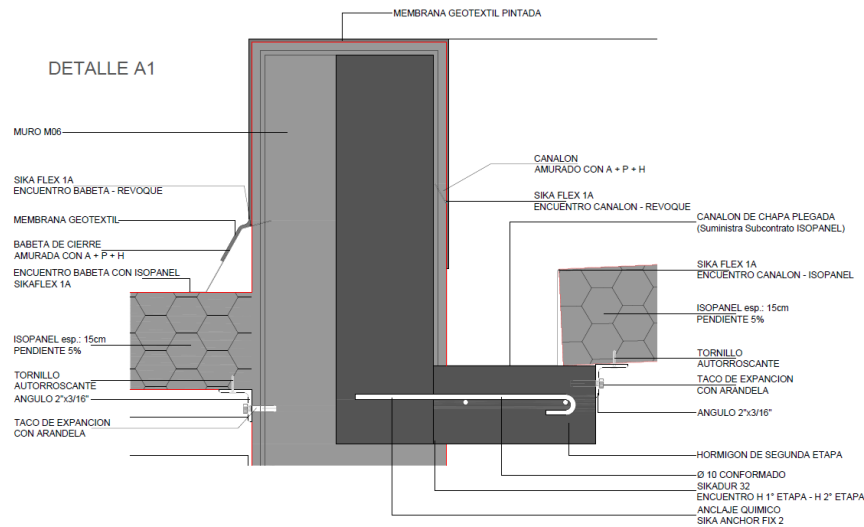
En el proyecto ejecutivo entregado por la Empresa Skocilich Construcciones SRL, el detalle de ejecución del canalón es una viga de hormigón de soporte con recubrimiento de canalón de chapa plegada.

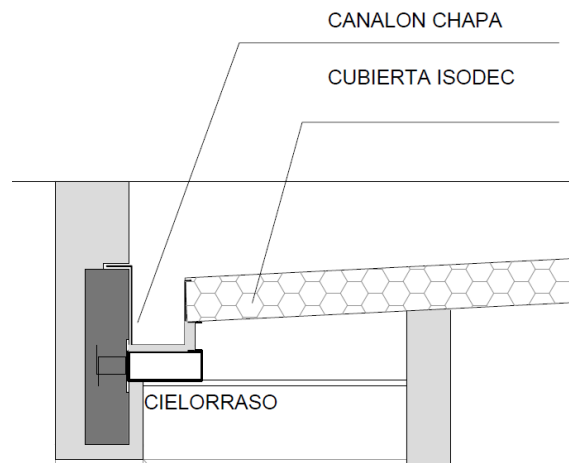
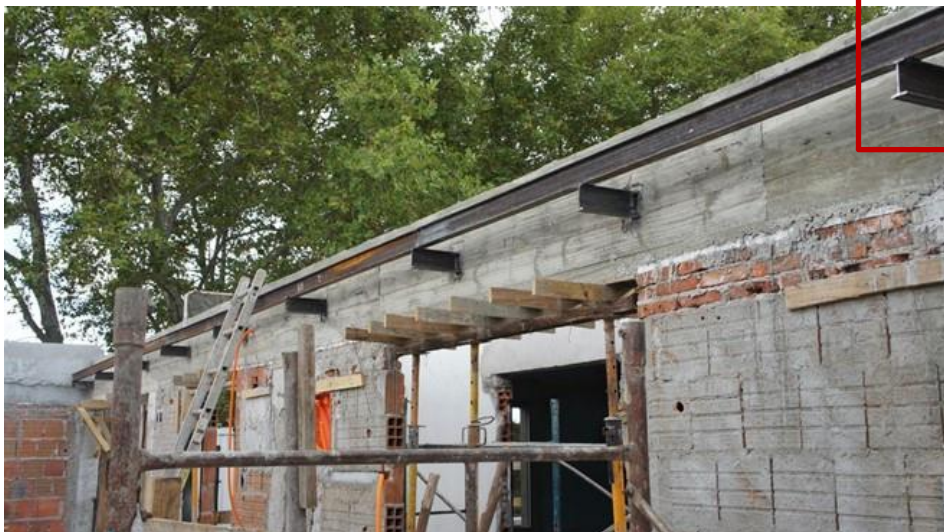
Pero en realidad, el mismo fue construido según detalle y foto que se anexa del proceso de obra. Se colocaron ménsulas PNI10 (por plano) soldadas a platina amurada a la viga de pretil, cada aproximadamente 100 cm por estimación de fotos visualizadas y sobre ella un PNI 100 (por plano) de apoyo de la cubierta ISODEC.

PNI
Apoyo ISODEC

Ménsula
de apoyo PNI

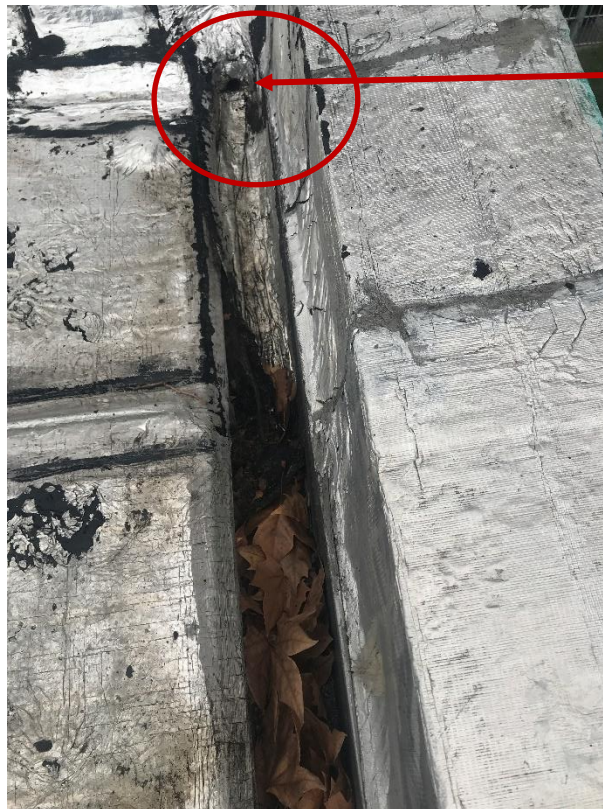
Desborde sobre fachada, prácticamente cerrado por la membrana.

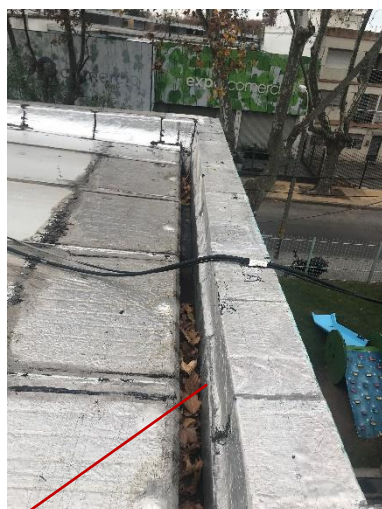
Vista general Canalón

El ancho del canalón es de 10 cm aproximados, ya que su forma por la membrana colocada y demás capas no es perfecta. El canalón no se visualiza lo suficientemente ancho y profundo como para contener las caídas de agua que últimamente se están dando en eventos de lluvia muy copiosos. Esto sumado a la falta de limpieza de hojas, queda muy claro el fallo del elemento constructivo de desagües y filtraciones existentes.

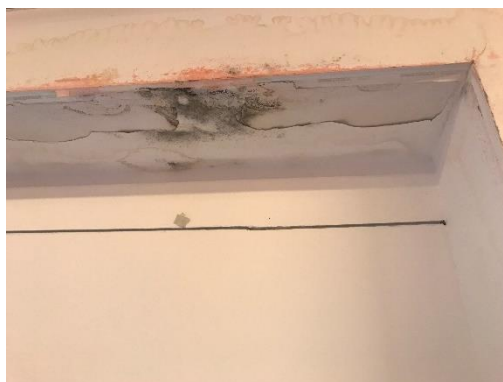
En el interior de los locales, continuando con las filtraciones ocurridas, se visualiza la cenefa de yeso y los vestigios en la misma de los ingresos de agua. Sobre el aula en fachada principal, es la que se encuentra con mayor deterioro.

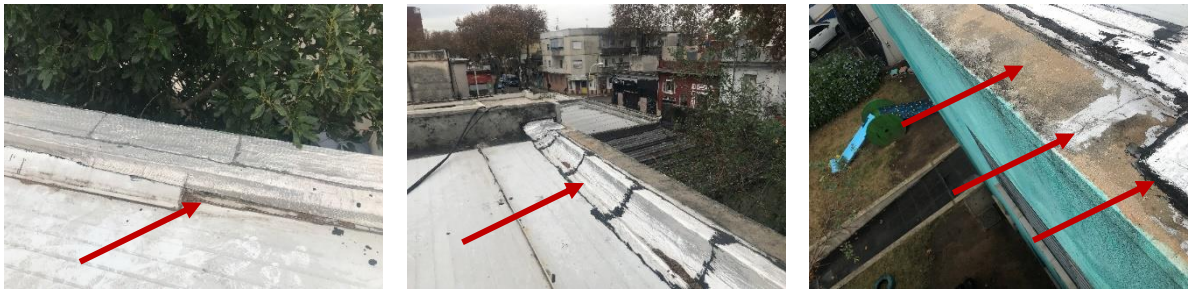
Pretil sobre fachada/fondo con visualización de faltante de babeta, así como la necesidad en los reclamos de colocar membrana para evitar las filtraciones. De todas formas el pretil sobre fachada no tiene protección impermeabilizante, solo intentos de sellado de grietas.

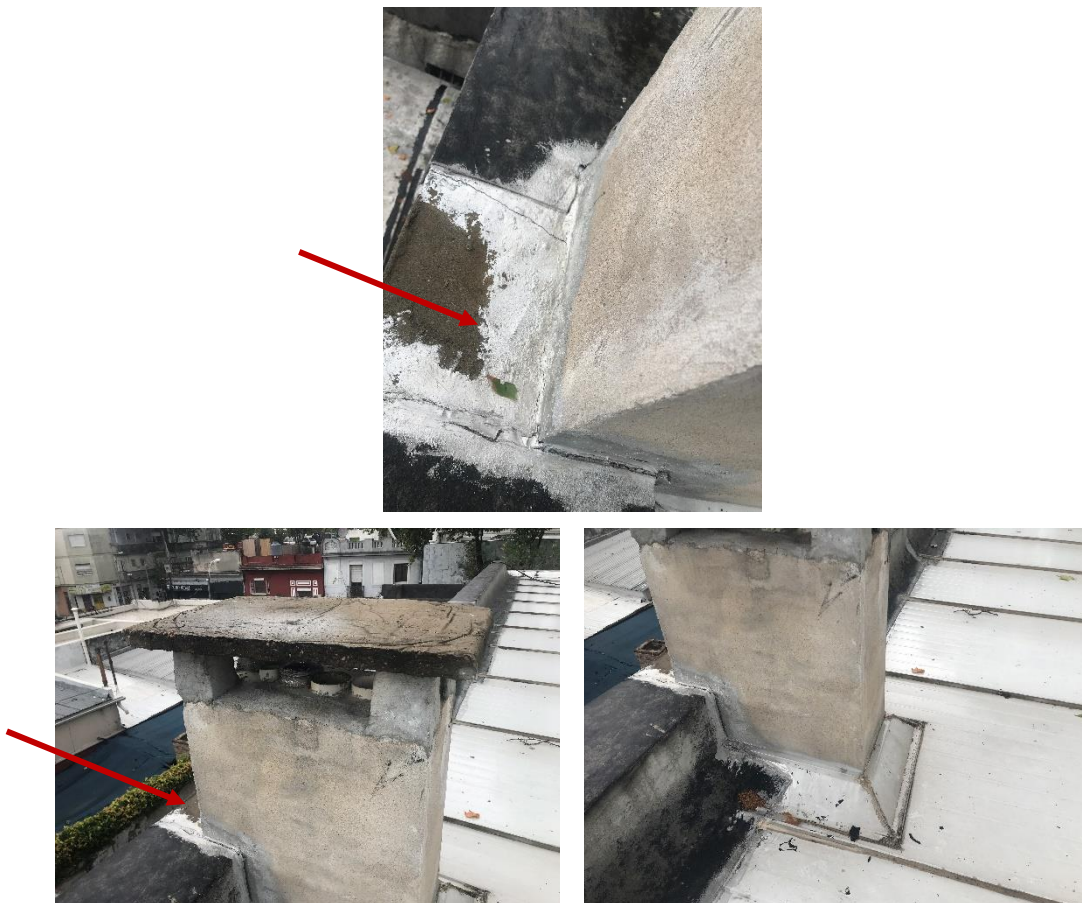
colocada. La membrana de reparación en todos los lados, no se encuentra totalmente prolija colocada, así como tampoco tiene en el sangrado la protección de la pintura aluminizada. Sobre pretil medianero se colocó membrana con geotextil y se selló con sikaflex el borde del ducto. Pero en el sector posterior del mismo se dejó virgen, sin protección de impermeabilización, así como sectores del ducto también.

Sector techo contra muro medianero y encuentro con ducto. Sector sin terminaciones.

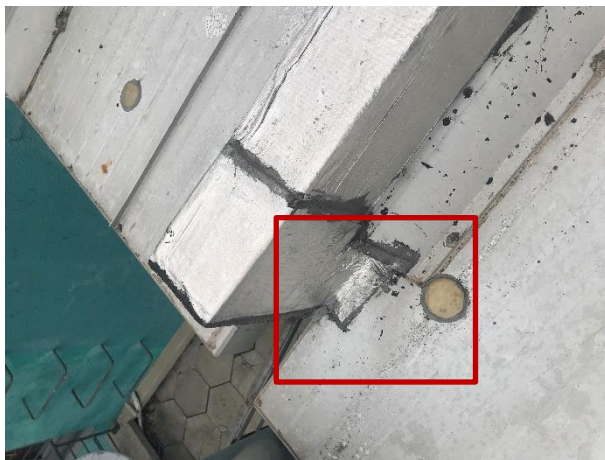
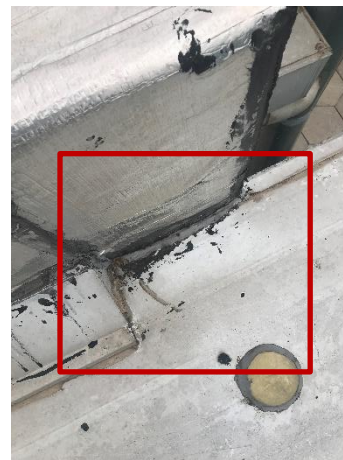
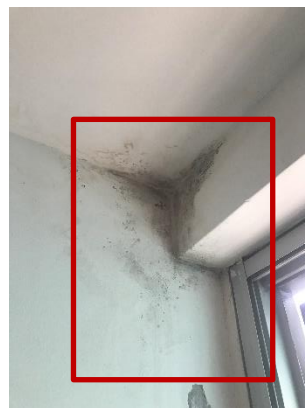
Respecto a esta situación se presume también en parte como la misma causa expresada en el ítem 4.1. El canalón afecta la zona de circulación del nivel de planta alta, con el deterioro de revoques, enduío y pintura asociada. Pero, además se visualiza a nivel de techo, que las babetas de ambas caras de pretil contra local 20 (baño de adultos), no llegan al final de este, dejando un sector sin protección, generando seguramente uno de los puntos débiles de ingreso de filtraciones de agua.

Vista interior sobre circulación.

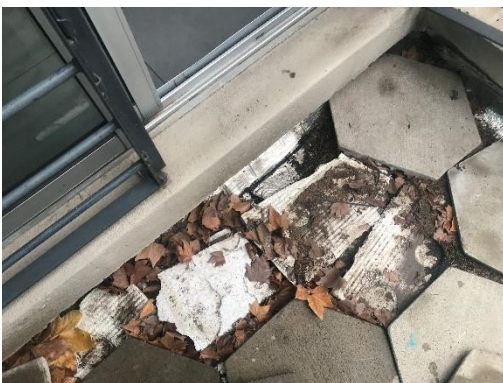
La causa del ingreso de agua a nivel de aberturas en los amures de las mismas se presume, por un lado, por faltante de sellado o por falta de hidrófugo continuo a la hora de ejecución de mochetas. Pero, por otro lado, inspeccionando las azoteas de salida de ambas puertas en conflicto, las mismas no se encuentran con un correcto mantenimiento (hojas y vegetales y embudo sin protección / tapados). Se presume que por las condiciones encontradas puede pensarse que exista algún punto débil que esté haciendo que el agua ingrese. Se sospecha, porque al proceder al levantamiento de algunas piezas de baldosas trabantes, se visualiza por un lado que no se colocó malla fieltro bajo piedras y por otro lado, las placas autotrabantes de espuma se encontraron partidas, lo que hace también que al pisar sobre la baldosa elevada trabada, la misma no funcione correctamente. La terminación se mueve, lo que hace sospechar que todo el soporte bajo las baldosas no está uniforme, que las piedras (cantos rodados) colocados de terminación estén lastimando la membrana por falta de protección. Además, se pueden ver sectores de garganta de azotea con membrana levantada y vegetales en el perímetro.

Exterior puerta de salida azotea fondo. Espuma trabante en pedazos.

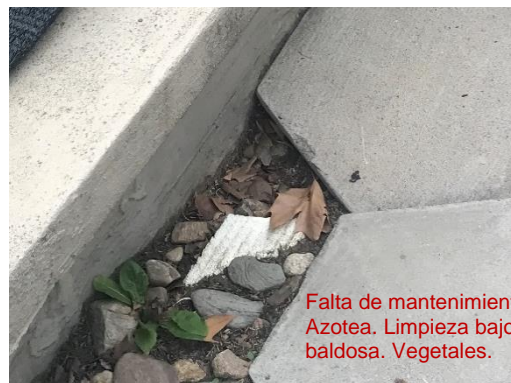
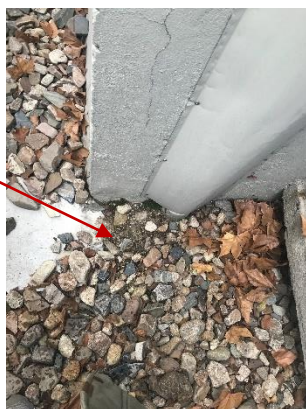
Falta de mantenimiento Azotea. Limpieza bajo baldosa. Vegetales.

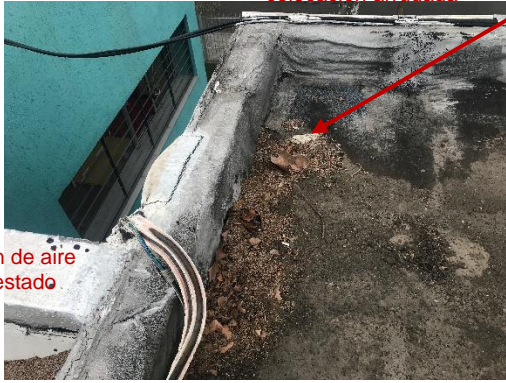
Por un lado, mantenimiento, que a pesar de que, en la última visita realizada al centro, nos informara la Dirección que habían limpiado azoteas, evidentemente solo fue el canalón y no las azoteas restantes. El desagüe se encuentra con vestigios de tierra que no es del momento, sino de tiempo atrás, además de encontrarse tapado. Se observa en ese punto instalación de salida de unidad exterior de aire acondicionado que también se identifica como punto débil por la precariedad de la instalación y su estado (cables sin aislación).

Sector desagüe tapado y membrana en pretils colocación arrugada

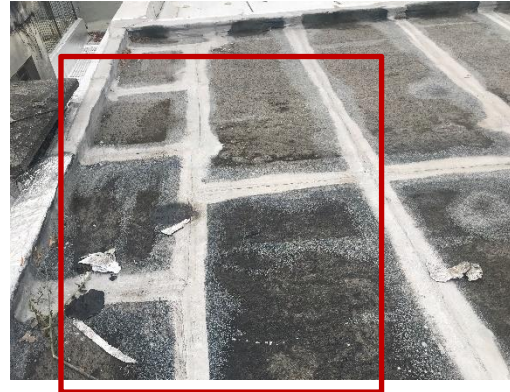
Por otra parte, hay sectores de la azotea que se encuentran con ampollamiento, claramente con agua en su interior. El sector de la medianera es un tema, pero yendo al local que se está describiendo en afectación por la azotea mencionada (local 17), hay un ducto el cual se encuentra lleno de vegetales del lado del vecino. Se visualiza que se realizó impermeabilización de su azotea, pero no se arregló dicho ducto, el cual por la cantidad de acumulación de vegetales como se menciona es posible un foco de ingreso de humedad. Se visita el local comercial medianero, y se observa degradación de las paredes interiores en el sector mencionado que una de las causas posibles podría ser el ingreso de agua de la azotea, también el ducto mencionado, así como la azotea propia que fue reparada. Así mismo cabe mencionar que toda la fachada y medianera mas allá del local 17, que luego se pasará a mencionar se encuentra en estado importante de degradación.

Sector afectado con mayor ampollamiento contra medianera

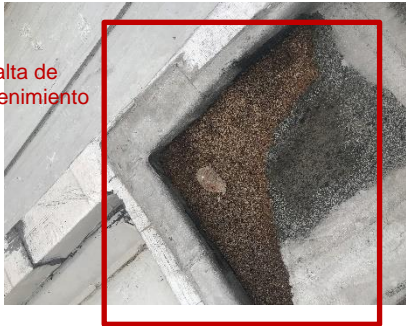
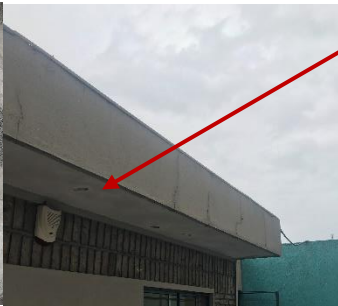
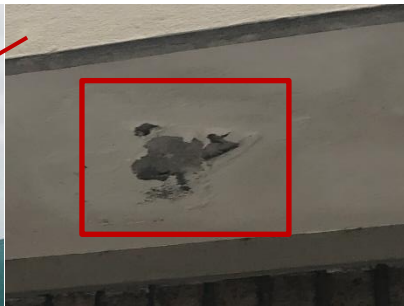
Instalación de aire en mal estado

Falta de mantenimiento

Bajo alero vestigios del ingreso de agua con ampollamientos, humedad y desprendimiento de revoque

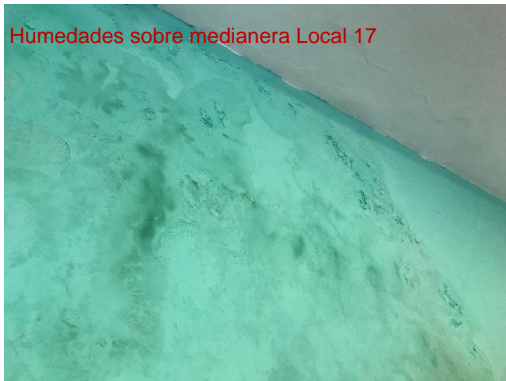
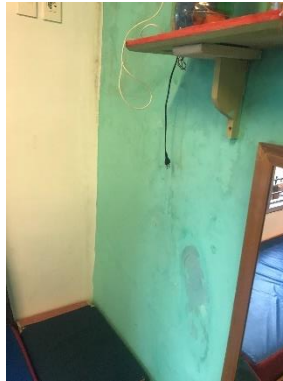
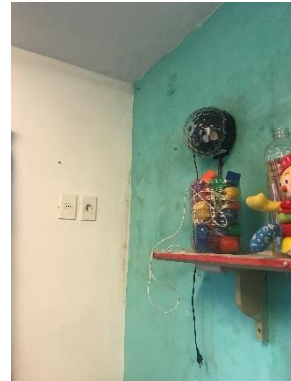
Humedades sobre medianera Local 17

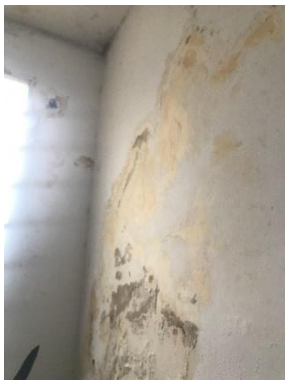
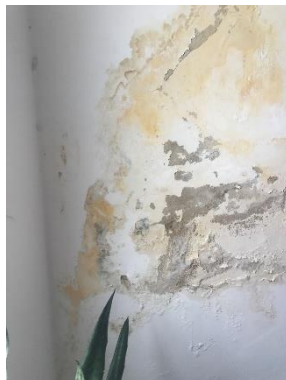
Humedades sobre medianera Local Vecino

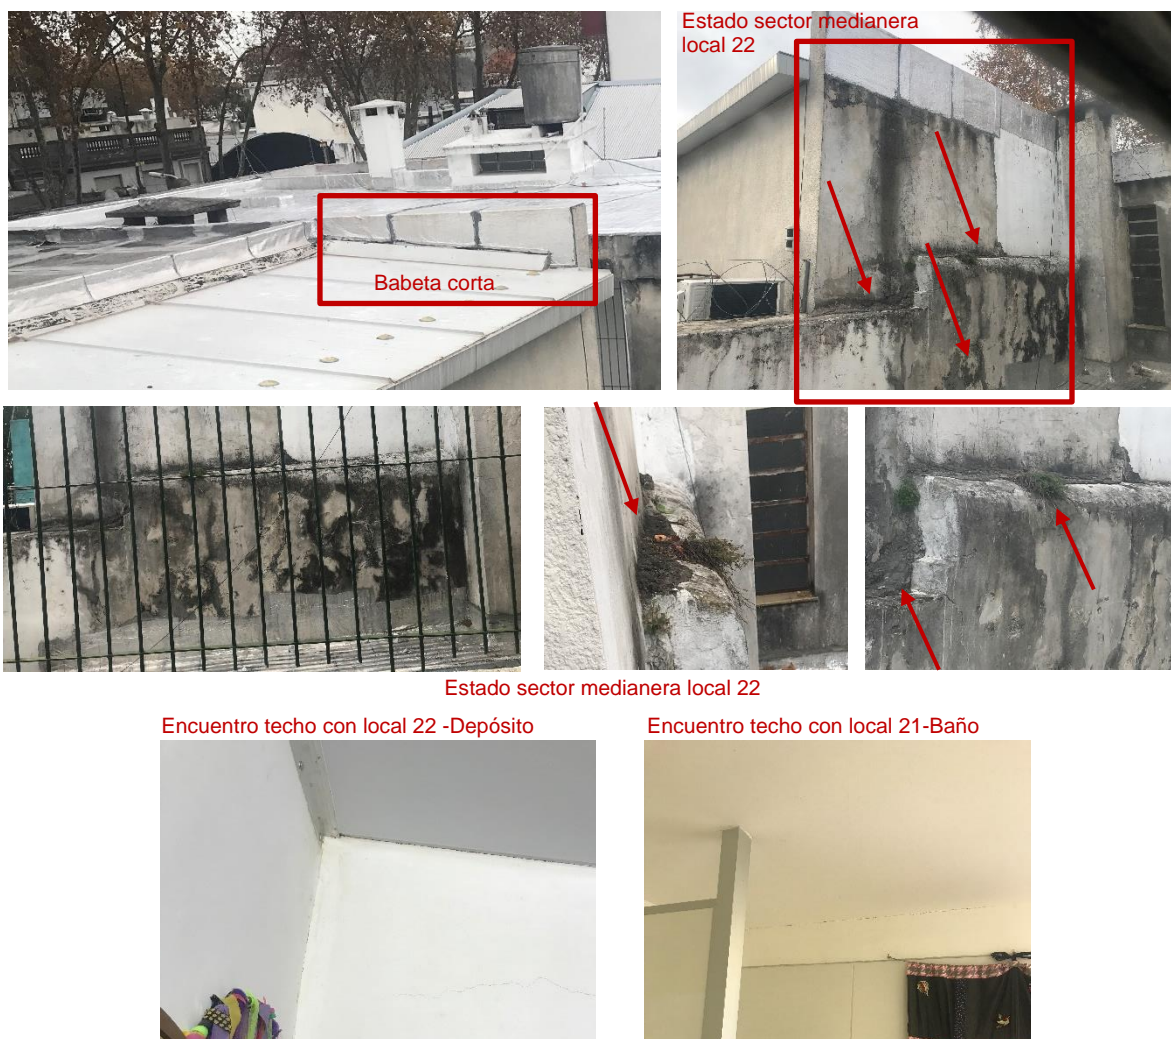
En locales 21 y 22 lo observado a nivel interior mas que ingreso de agua, desde cubierta es un movimiento en el cielorraso de yeso, se marcó el encuentro entre mampostería y cielorraso, no tiene por ejemplo perfil z el yeso que ayuda a ocultar posibles movimientos del techo marcando los encuentros. Si tiene el perfil de terminación sobre una de las caras en depósito del mismo sistema del techo.

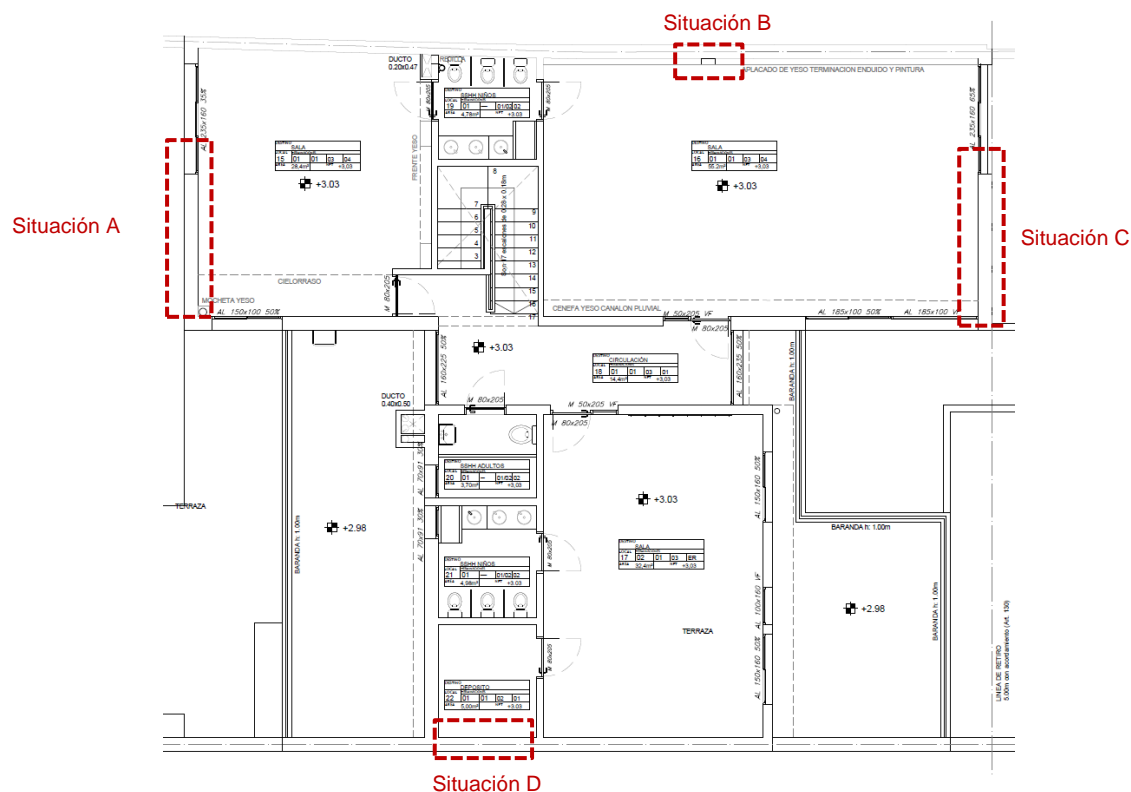
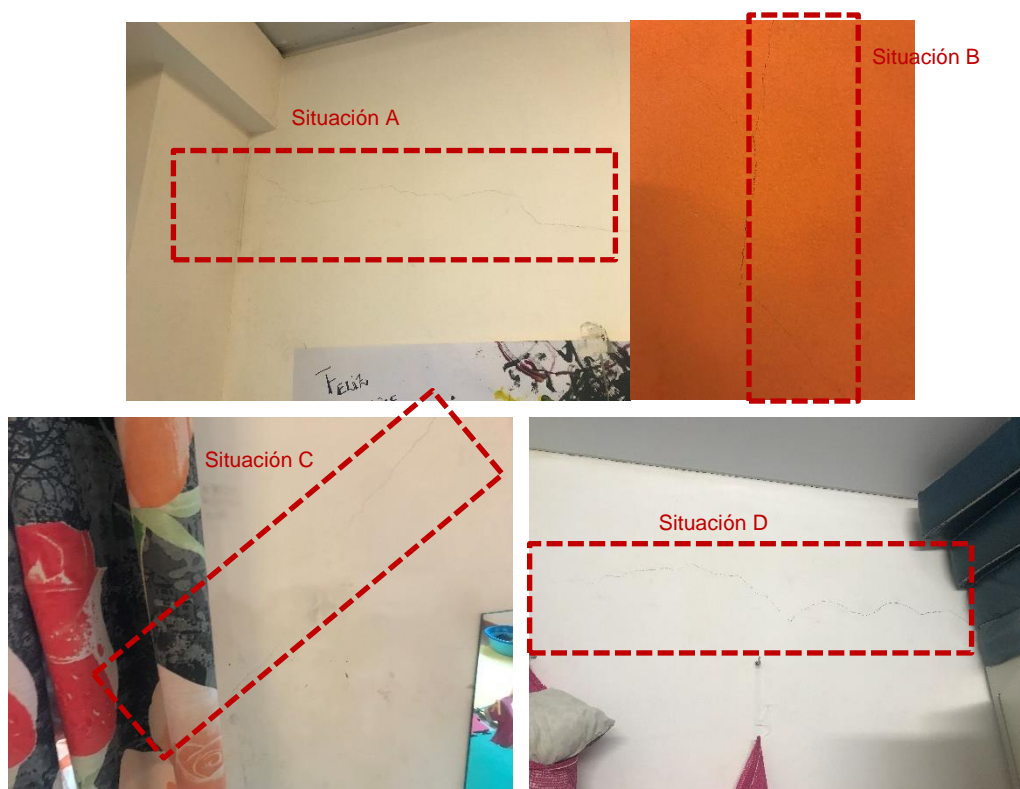
Se visualizan cuatro situaciones de fisuras, dos a nivel de fachada y dos a nivel de muro medianero.

La situación A corresponde a un asentamiento del edificio y encuentro entre viga carrera 251 según plano de estructura y levantamiento de muro.

La situación B, corresponde al encuentro muro Pilar según ubicación, coincide visto Plano de Estructura con el P3. Se trata de un asentamiento que tuvo el edificio, y tendió en el encuentro de materiales a fisurar en ese punto, en todo el desarrollo vertical

Situación C, según foto de obra y equipo a la vista, coincide con cañería de instalación de aire acondicionado que no quedó amurada con el revestimiento adecuado para evitar la marcación.

La Situación D es como la Situación A, pero el local es existente. Se presume que el edificio existente con la ampliación sufrió también ciertos movimientos de asentamientos, que hicieron

que el sector viga / muro se marcara.

Lo ideal sería en todas las fisuras identificadas, marcar y medir testigos en un período determinado de estudio, realizar la medición de fisuras, para saber si aún el edificio tiene movimientos o asentamientos. Sería el modo para evaluar si el proceso de fisuración continuará o finalmente la estructura se acomodó y ya no se mueve. Por el periodo de la consultoría, no da margen para realizar dicha medición y seguimiento en él. Pero en caso de que luego de que se realicen las reparaciones correspondientes que se indican en Memoria Técnica aparezcan nuevas fisuras o se vuelvan a marcar las arregladas, se deberá realizar el seguimiento correspondiente como se indicó con marcas testigos, realizar cateos a nivel cimentación revisando si la ejecución es de acuerdo con los planos de proyecto, de modo de encontrar la causa de esta posible nueva situación mencionada.

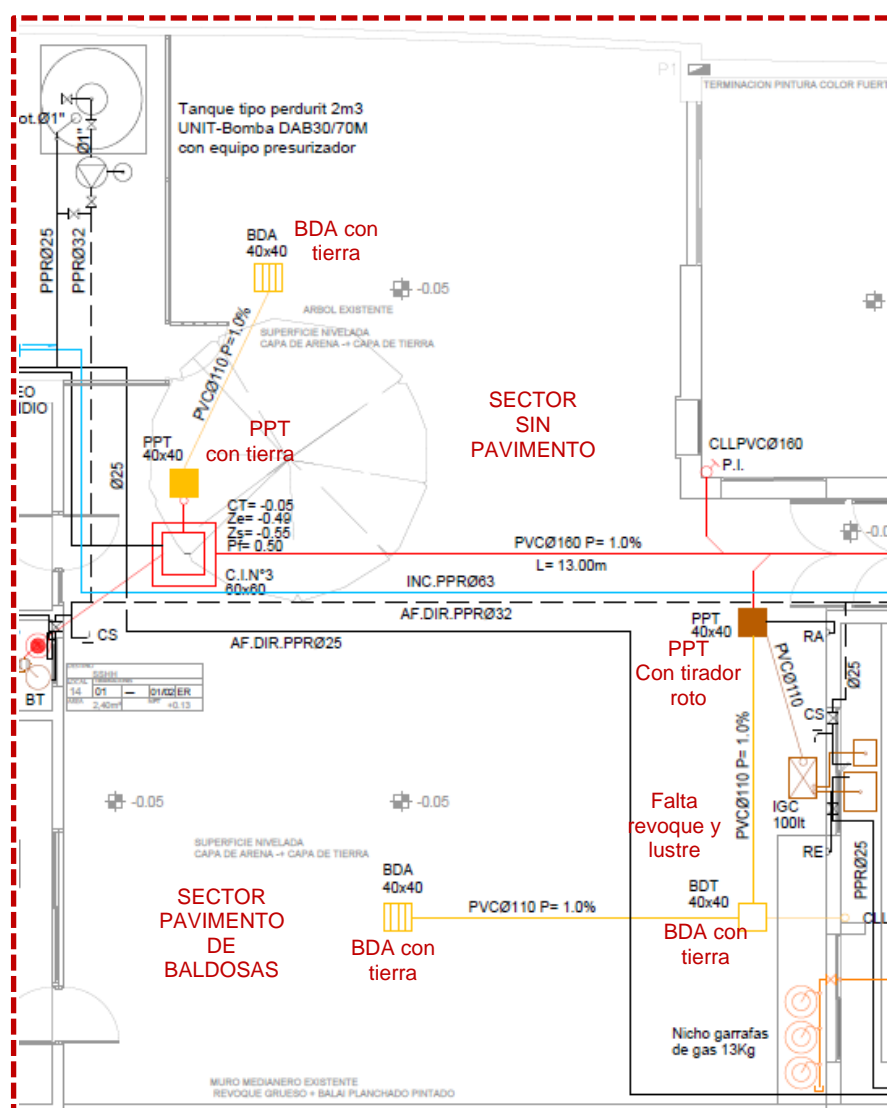
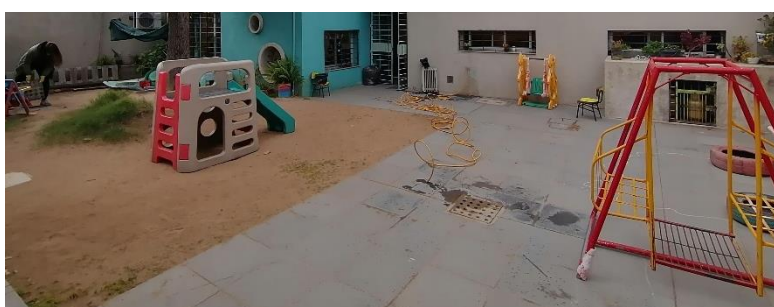
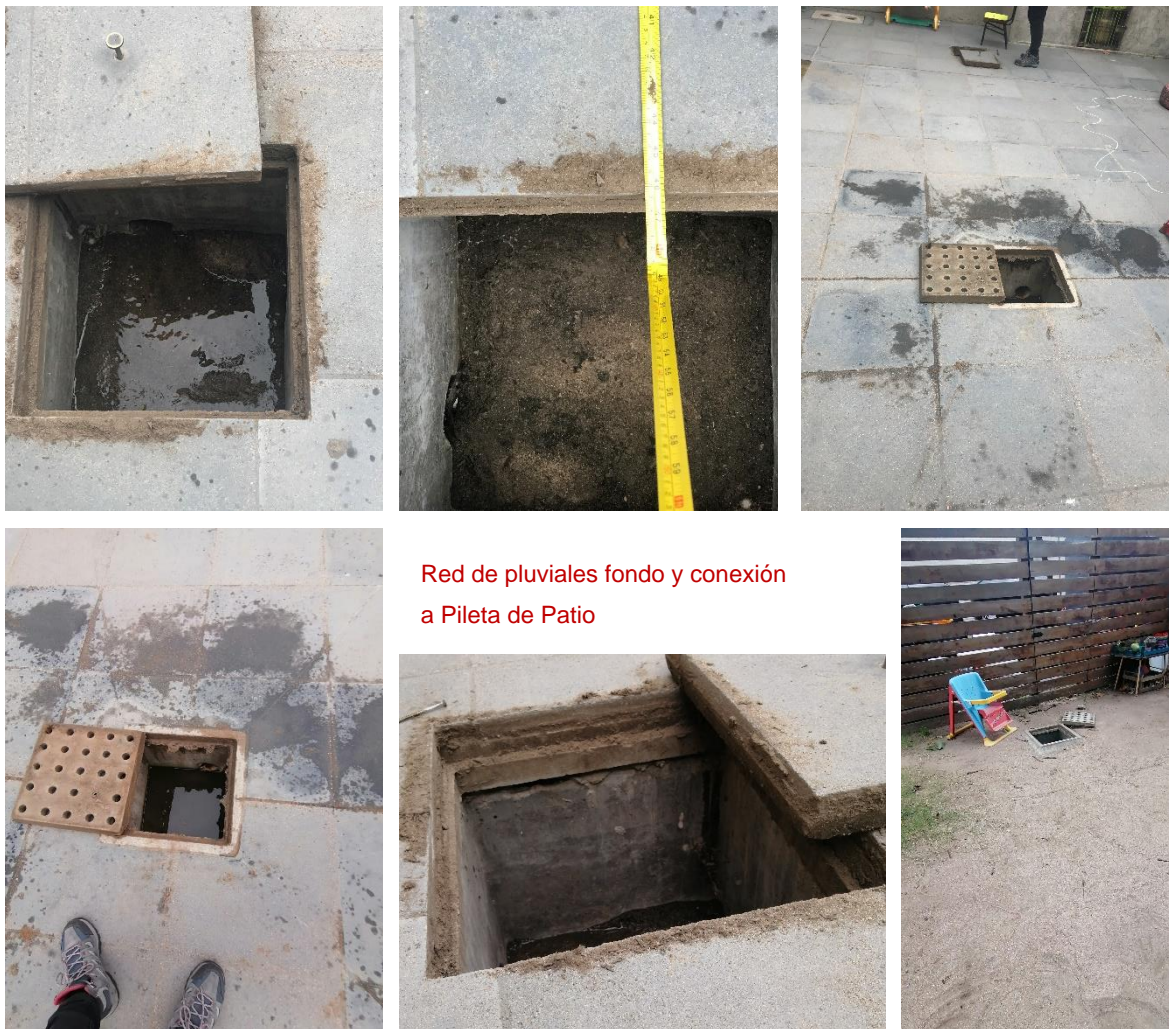
Todas las cámaras tienen tierra, están con importante residuo, que se presume todo consecuencia de la terminación del patio, ya que el mismo el sector permeable, no tiene pasto, sino balasto sucio, lo que genera cuando las lluvias son importantes, arrastre de dicho material hacia las cámaras de pluviales abierta. Fuera de esto se visualizan pendientes correctas y

Lo mismo pasa con comentario dado por la Dirección, recientemente vinieron a limpiar las cámaras. Pero obviamente no es tan así, ya que la cámara de inspección identificada N°3 en el patio, estaba toda tapada, no tenía vestigios de que recientemente hubiera sido levantada para limpieza, así como la pileta de patio que estaba completamente sellada.

Además, se encontraron sectores de cámaras, encuentro con marco sin lustrado correcto y tiradores rotos en el caso de la Pileta de Patio tapada 40x40.

Red de pluviales fondo y conexión
a Pileta de Patio

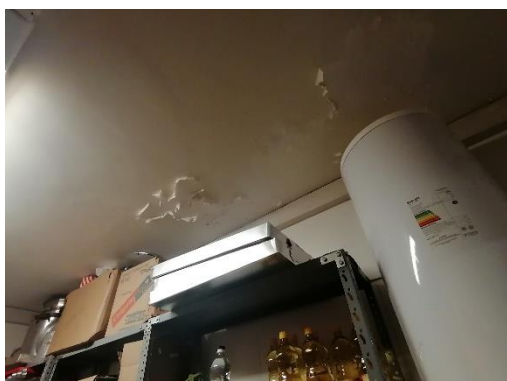
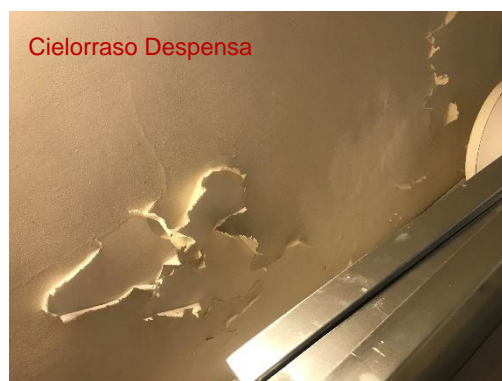
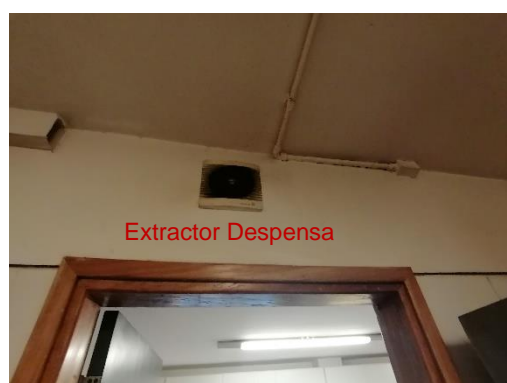
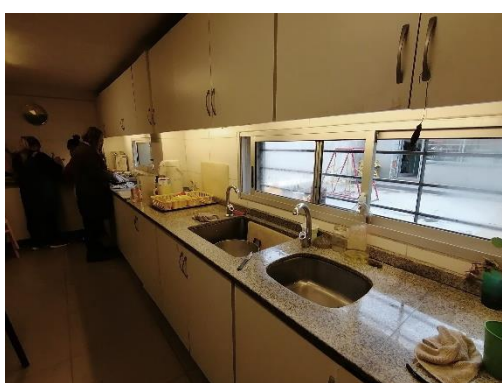
ventanas abiertas no estaría siendo suficiente o el modo de uso no el mejor, ya que la extracción de la campana no estaba prendida. Por otra parte, en local cocina se identifica humedad a nivel de medianera y techo. Se recuerda que en ítems anteriores se mencionó el estado ruinoso de la medianera. También, cabe mencionar que el pretil de azotea fondo que corresponde al techo de cocina está en el mismo estado que la medianera, por lo que se presumen que pueden suceder por allí filtraciones que hagan que tenga la cocina este tipo de patologías. Se suma a esto el estado de la azotea que también se mencionó en ítems anteriores.

Respecto al depósito, se tiene allí heladeras y calefón. El ingresar al local, también se experimenta un vapor y calor importante. Dicha despensa no tiene ventilación al exterior natural, sino que es forzada a través de un extractor que el mismo se visualiza totalmente saturado en sus rejillas de suciedad y se presume que la capacidad no alcanza para el destino y equipamiento que se tiene. Por lo tanto, el local tiene con respecto a la higiene y ventilación una faltante en este aspecto. Se presume entonces que el desprendimiento mas que de revoque, es a nivel de pintura, y que sea producto de dos situaciones que se suman, la medianera y la faltante de ventilación.

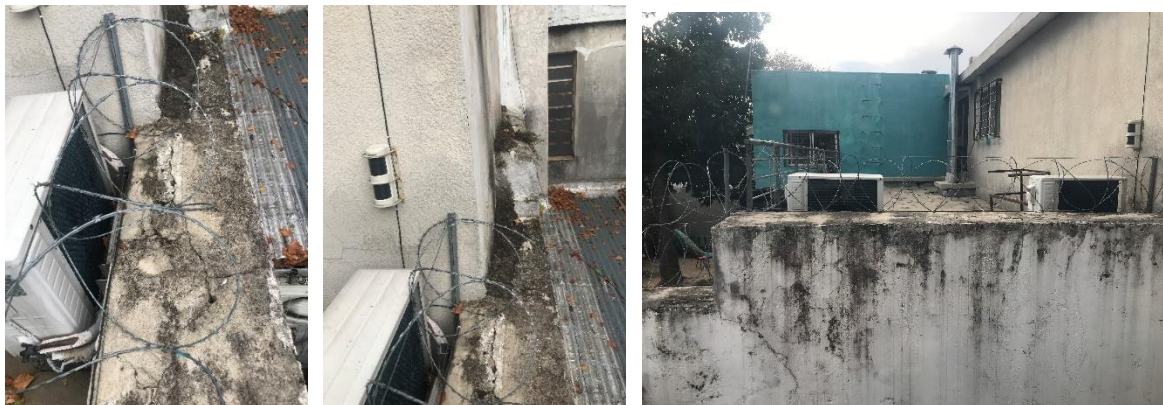
Estado de pretil de azotea, sobre local cocina y estado de la medianera que afecta se presume locales en cuestión.

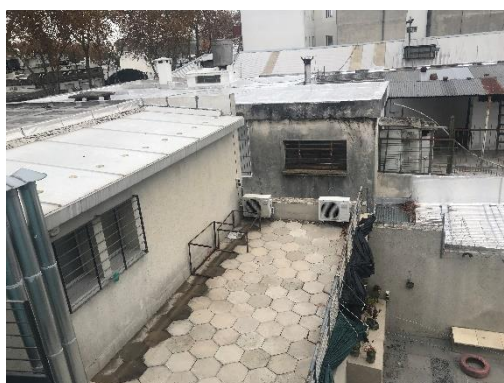
- La caída libre del techo ISODEC sobre terraza fondo en planta alta genera un permanente estado de humedad sobre las baldosas flotantes.

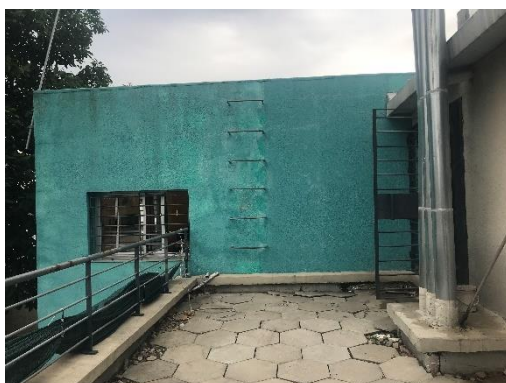
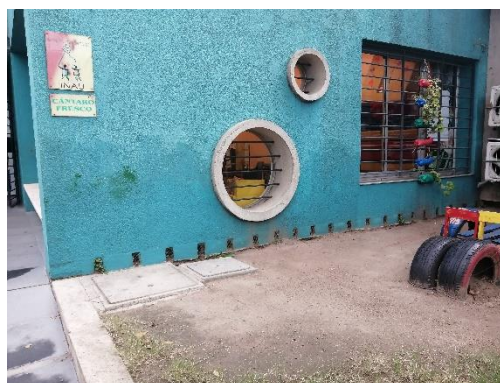
- El estado general de la pintura exterior se encuentra con microfisuras. El estado interior por las patologías presentadas ha degradado la pintura y el estado de terminaciones interiores. Todo el centro requiere de un mantenimiento previo en lo que aplique, de acuerdo con los ítems mencionados, finalizando con una pintura general.

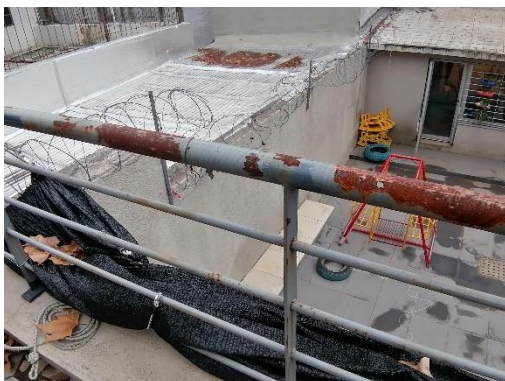
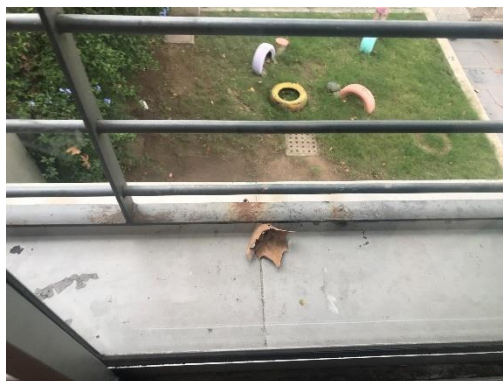
- La herrería se encuentra con vestigios de óxido, requiere de mantenimiento.

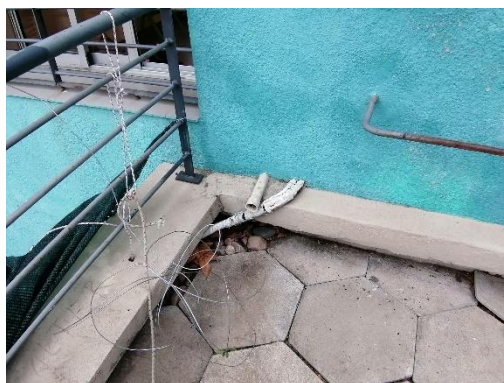
- Respecto a los aires acondicionados, se requiere de mantenimiento y mejorar los pases en la mampostería. No fueron realizados dejando pases previos de ductos rígidos de PVC, sino que son directamente pasnte en el muro, generando un cierre deficiente en la mampostería y en lo que respecta a los desagües los mismos no están prolijamente conducidos. También tienen cables sin aislación.

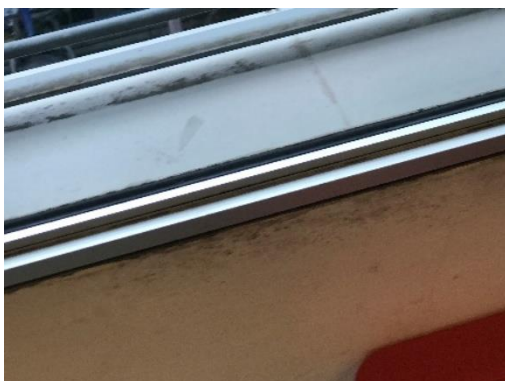
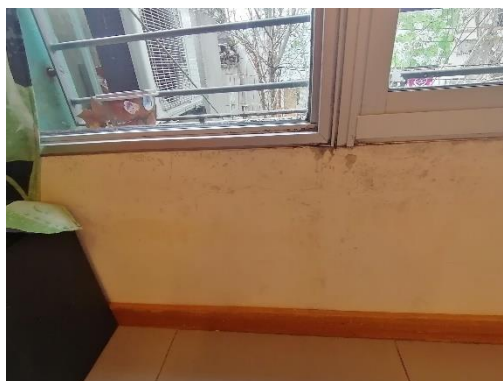
- Las aberturas de aluminio, todas sufren de humedad en antepechos.

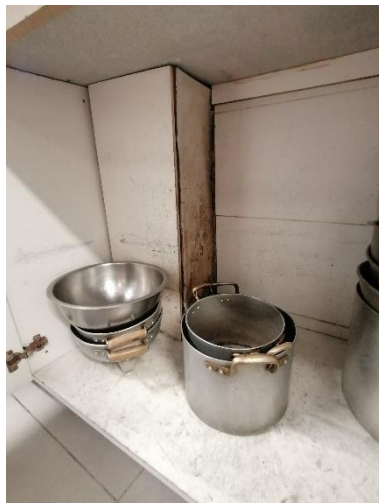
- La pluvial de terraza fachada fondo sobre cocina, desagota en columna de bajada que está mocheteada en cocina. La misma sufrió pérdidas por el tema falta de mantenimiento y estar tapada la azotea, lo que generó degradación en el mueble de bajo mesada en cocina.

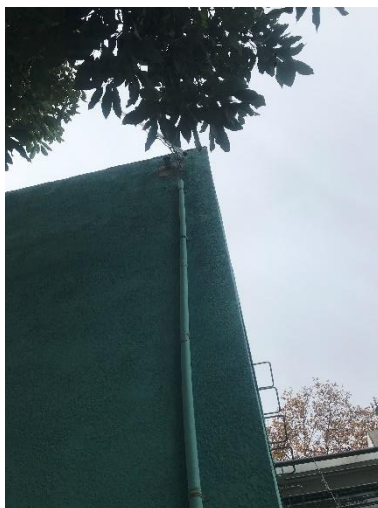
- El pararrayos está desestabilizado

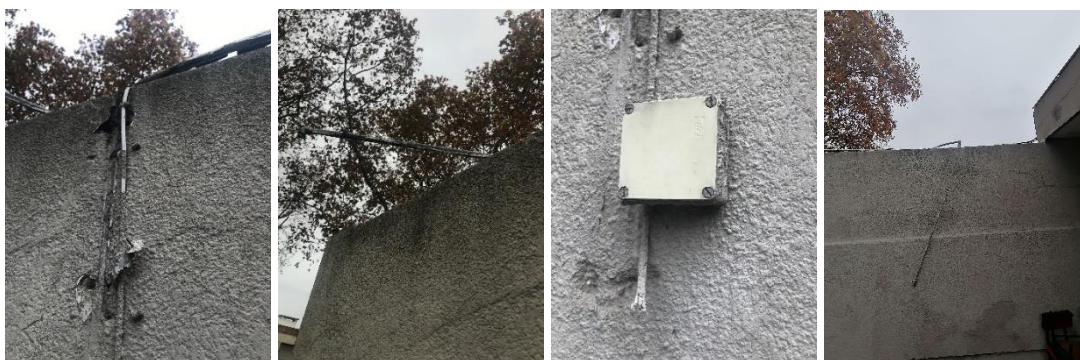
- En terraza frente, hay instalaciones que falta eliminar que están vetustas.
