MEMORIA DIAGNÓSTICO

CAIF Cántaro Fresco

4 ANÁLISIS Y EVALUACIÓN DE LAS PATOLOGÍAS EXISTENTE _ INSPECCIÓN OCULAR Y REGISTRO FOTOGRÁFICO

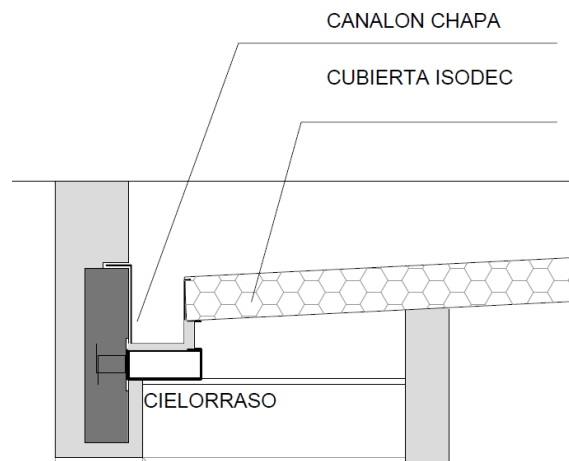
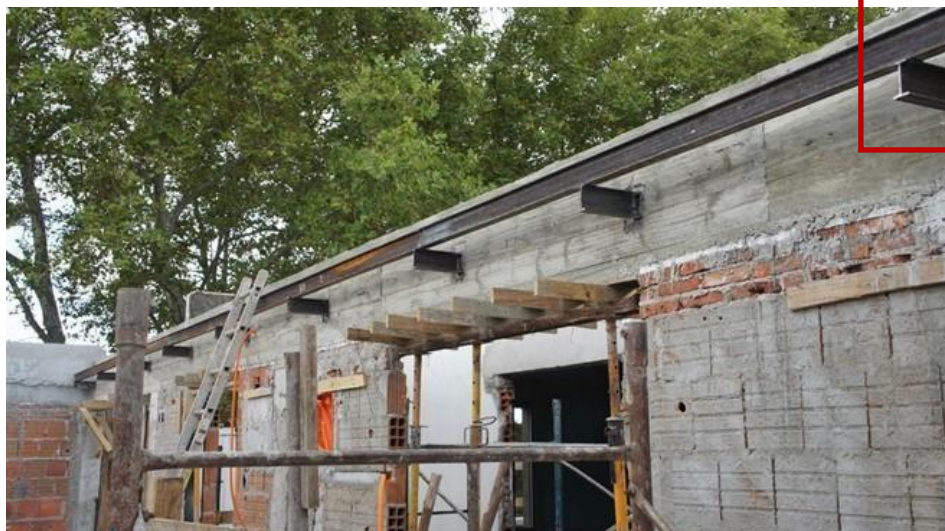
El mismo fue construido según detalle y foto que se anexa del proceso de obra. Se colocaron ménsulas PNI10 (por plano) soldadas a platina amurada a la viga de pretil, cada aproximadamente 100 cm por estimación de fotos visualizadas y sobre ella un PNI 100 (por plano) de apoyo de la cubierta ISODEC.

PNI
Apoyo ISODEC

Ménsula
de apoyo PNI

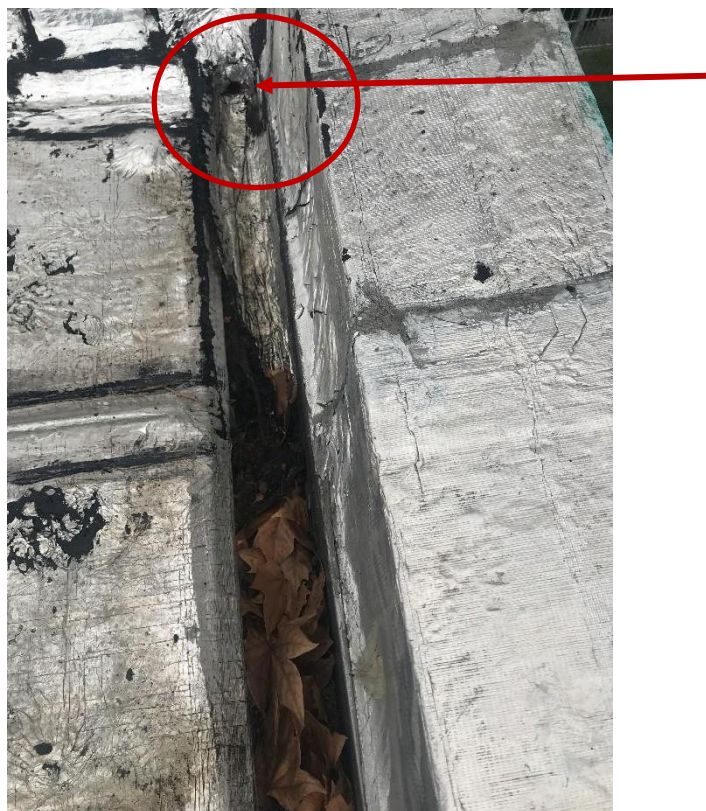
Desborde sobre fachada, prácticamente cerrado por la membrana.

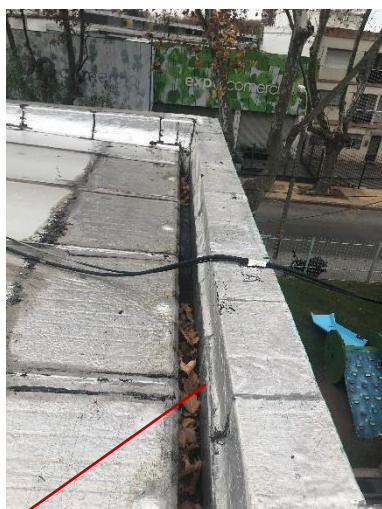
Vista general Canalón

El ancho del canalón es de 10 cm aproximados, ya que su forma por la membrana colocada y demás capas no es perfecta. El canalón no se visualiza lo suficientemente ancho y profundo como para contener las caídas de agua que últimamente se están dando en eventos de lluvia muy copiosos. Esto sumado a la falta de limpieza de hojas, queda muy claro el fallo del elemento constructivo de desagües y filtraciones existentes.

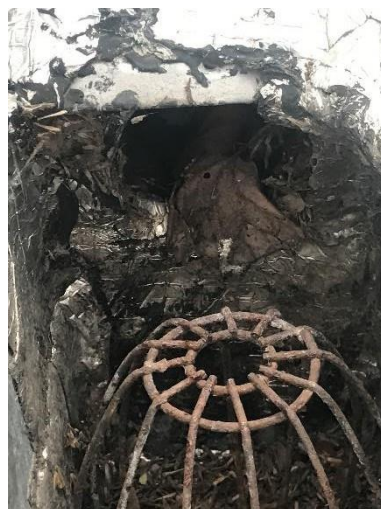
Desborde a nivel fachada posterior

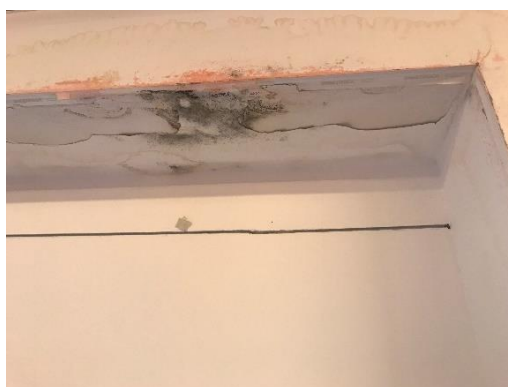
En el interior de los locales, continuando con las filtraciones ocurridas, se visualiza la cenefa de yeso y los vestigios en la misma de los ingresos de agua. Sobre el aula en fachada principal, es la que se encuentra con mayor deterioro.

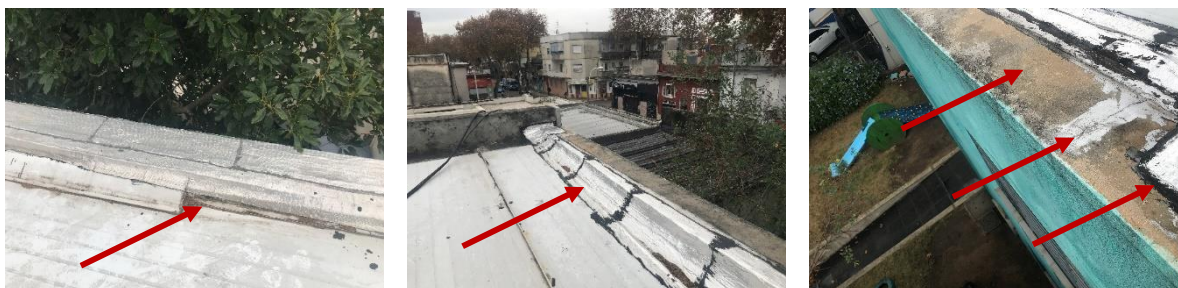
Ya dejando de lado un poco el canalón en cuestión queda saber que en el techo de ISODEC, los encuentros con pretilos de fachadas (frente/fondo) no se encuentran totalmente protegidas con babeta ya que el pretil no tiene la suficiente altura. Sin embargo, contra medianera aún tiene una diferencia de unos 20 cm aproximadamente y por altura veraz de gráficos, se entiende que aún existe algún margen de altura para recuperar nivel en esos pretilos que quedaron sin protección de babeta. Por ello es que se encuentran hoy con membrana

colocada. La membrana de reparación en todos los lados, no se encuentra totalmente prolija colocada, así como tampoco tiene en el sangrado la protección de la pintura aluminizada. Sobre pretil medianero se colocó membrana con geotextil y se selló con sikaflex el borde del ducto. Pero en el sector posterior del mismo se dejó virgen, sin protección de impermeabilización, así como sectores del ducto también.

Pretil sobre fachada/fondo con visualización de faltante de babeta, así como la necesidad en los reclamos de colocar membrana para evitar las filtraciones. De todas formas el pretil sobre fachada no tiene protección impermeabilizante, solo intentos de sellado de grietas.

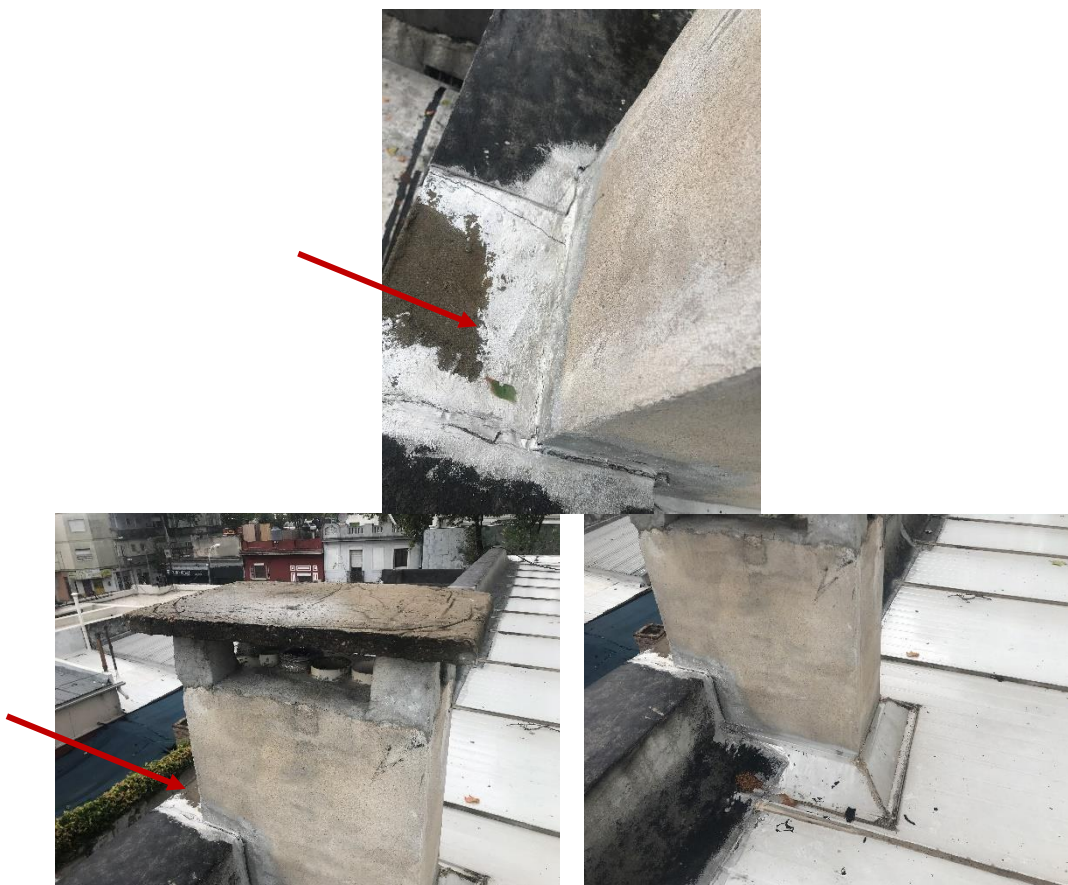
Sector techo contra muro medianero y encuentro con ducto. Sector sin terminaciones.

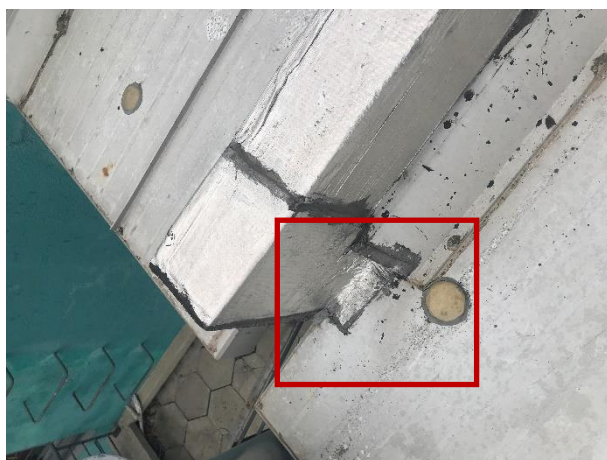
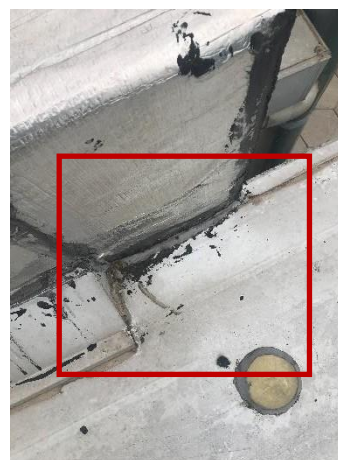
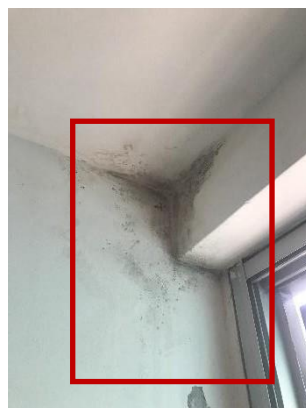
Respecto a esta situación se presume también en parte como la misma causa expresada en el ítem 4.1. El canalón afecta la zona de circulación del nivel de planta alta, con el deterioro de revoques, enduío y pintura asociada. Pero, además se visualiza a nivel de techo, que las babetas de ambas caras de pretil contra local 20 (baño de adultos), no llegan al final de este, dejando un sector sin protección, generando seguramente uno de los puntos débiles de ingreso de filtraciones de agua.

Vista interior sobre circulación.

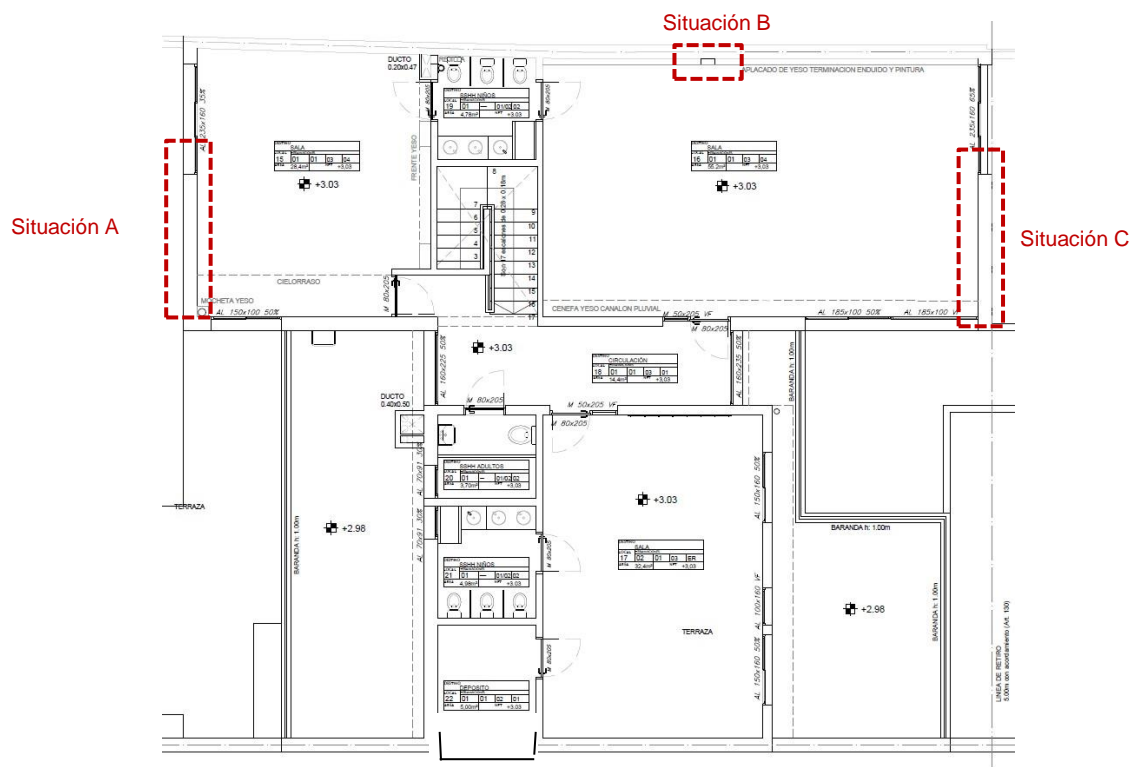
Situación A, corresponde a la fachada del Local 15 (aula) hacia espacio fondo.

Situación B, corresponde a fisura en planta alta Local 16 (aula) ubicado en medianera, que no se pudo identificar si se continúa hacia planta baja, ya que la terminación no es revoque, sino aplacado en yeso.

Situación C, la fisura está contra fachada en mismo local que la fisura en situación B.

La situación A corresponde a un asentamiento del edificio y encuentro entre viga carrera 251 según plano de estructura y levantamiento de muro.

La situación B, corresponde al encuentro muro Pilar según ubicación, coincide visto Plano de Estructura con el P3. Se trata de un asentamiento que tuvo el edificio, y tendió en el encuentro de materiales a fisurar en ese punto, en todo el desarrollo vertical

Situación C, según foto de obra y equipo a la vista, coincide con cañería de instalación de aire acondicionado que no quedó amurada con el revestimiento adecuado para evitar la marcación.

Lo ideal sería en todas las fisuras identificadas, marcar y medir testigos en un período determinado de estudio, realizar la medición de fisuras, para saber si aún el edificio tiene movimientos o asentamientos. Sería el modo para evaluar si el proceso de fisuración continuará o finalmente la estructura se acomodó y ya no se mueve. Por el periodo de la consultoría, no da margen para realizar dicha medición y seguimiento en él. Pero en caso de que luego de que se realicen las reparaciones correspondientes que se indican en Memoria Técnica aparezcan nuevas fisuras o se vuelvan a marcar las arregladas, se deberá realizar el seguimiento correspondiente como se indicó con marcas testigos, realizar cateos a nivel cimentación revisando si la ejecución es de acuerdo con los planos de proyecto, de modo de encontrar la causa de esta posible nueva situación mencionada.
