# **ANEP – CODICEN**

## **MEMORIA CONSTRUCTIVA Y DESCRIPTIVA PARTICULAR**

MEJORAS EN REVOQUES Y CIELORRASOS  
LICEO N° 35, Instituto Alfredo Vázquez Acevedo

Julio 2023

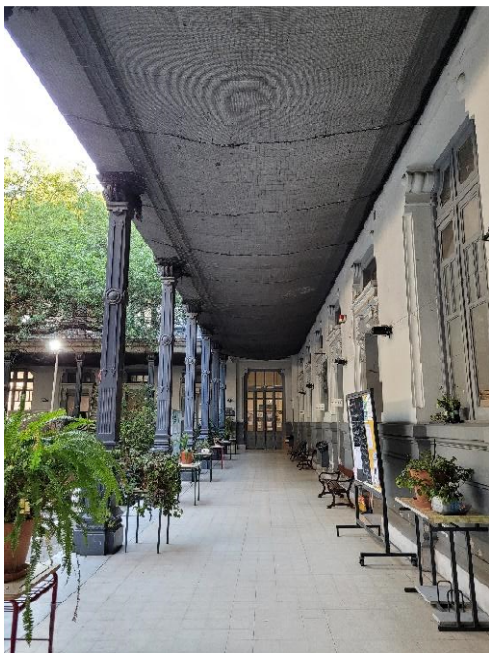
Figura 01. Estructura de protección a desmontar protección

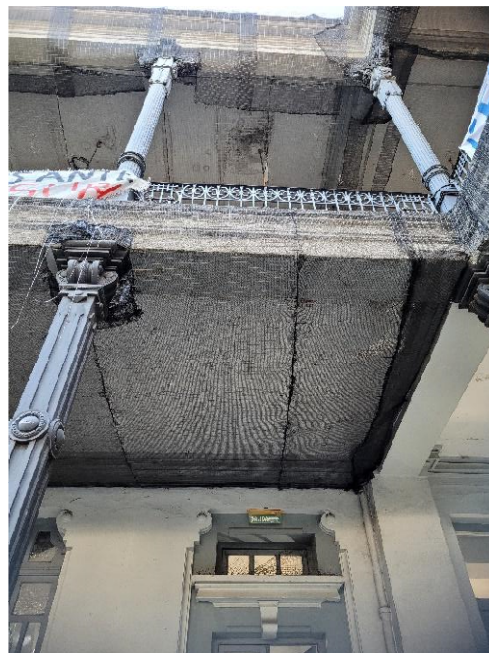
Figura 02. Nivel PB y superior de galería. Mallado de protección

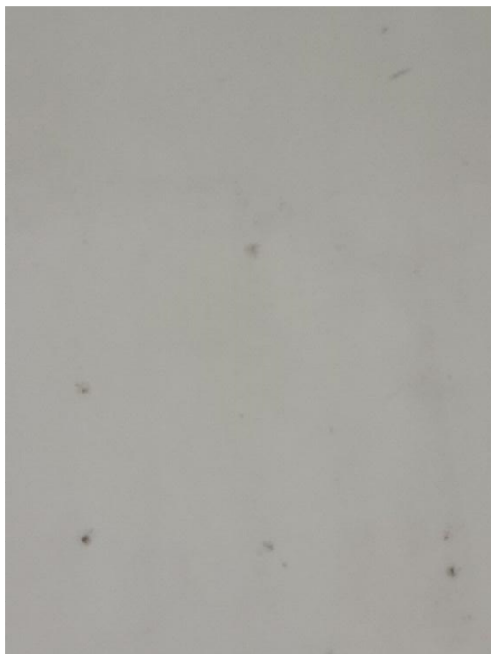
Figura 03. Suciedades en cielorrasos hall

Se exigirá realizar una limpieza general de las superficies tanto muros como cielorrasos con trapos y agua *únicamente*. Se pretende el quitado de las suciedades mayores como telas de araña, polvo, etc. Esta limpieza incluye también los vidrios de las aberturas de hierro en su totalidad, tanto las que dan hacia la fachada de la calle José Enrique Rodó como las que dan hacia el patio central y hall secundario, no incluyendo ningún tipo de tratamiento para la herrería en particular.

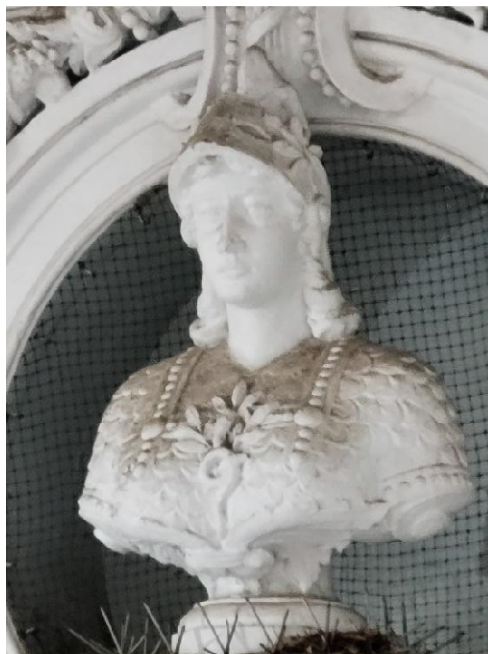
Figura 04. Suciedad en esculturas

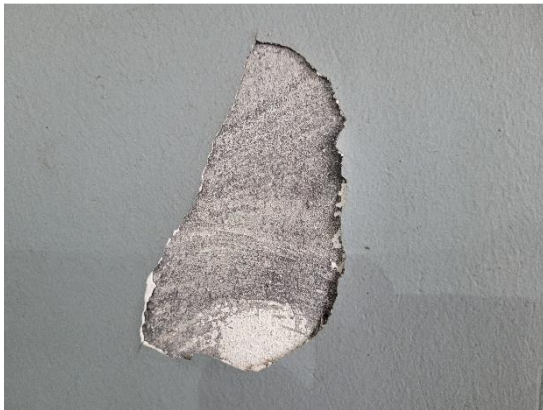
El desprendimiento de pinturas en superficies verticales es otra de las patologías encontradas en este sector, para ello se deberán considerar cada uno de los puntos a tratar, verificando el grado de profundidad tanto como la cantidad de capas de pintura afectadas. Para todos los

Figura 05. Desprendimiento de pintura hasta superficie de revoque

El trabajo consiste en el *rasqueteo* por medios manuales de toda la pintura que se encuentre floja o suelta, para lo que será necesaria la utilización de protección para vista y sistema respiratorio, o sea lentes y mascarillas. También se exigirá la utilización de guantes para la manipulación de espátulas u otro tipo de herramientas de mano necesarias.

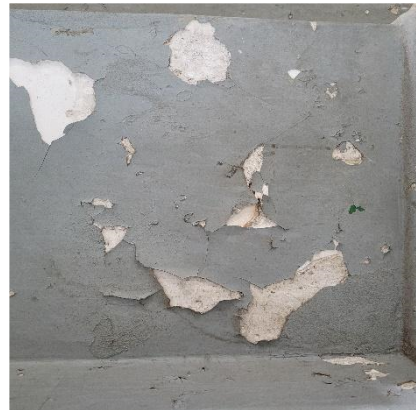
Figura 06. Descascaramientos.

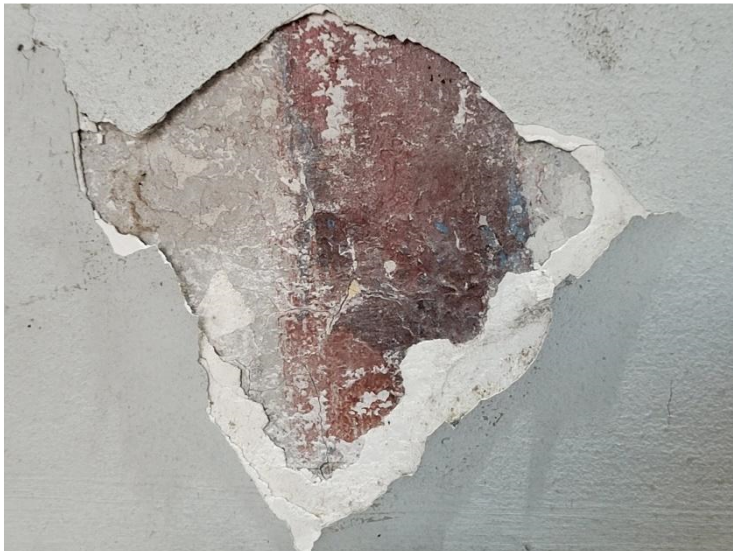
Figura 07. Caso en que será necesaria la restitución de la textura mediante enduido interior

*Las texturas* logradas deberán asemejarse a las existentes, por lo que será en varios casos necesaria la aplicación de enduido para interiores. Se deberá utilizar enduido con características funguicidas (antihongos) y lavables para todos los casos.

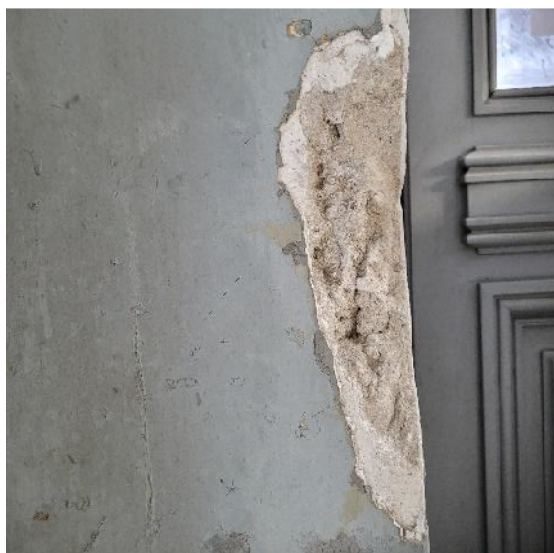
Figura 08. Pérdida de material en base de pilastra

En los muros perimetrales se rasquetearán manualmente con espátulas las superficies sueltas, para, una vez más, reconstituir las superficies y darle una terminación acorde a la generalidad de los paramentos. Este espacio cuenta con la particularidad de que varias de sus aristas, al nivel de basamento están quebradas, por lo que las respectivas molduras a esa altura presentan desperfectos, como se ve en la figura 10. Para estos casos se quitará primeramente todo el material blando hasta alcanzar la superficie rígida. Una vez allí se deberán restituir tales superficies, siguiendo las curvaturas y líneas contiguas con capas sucesivas de yeso para interiores, rigidizando a la superficie sana por medio de mallas de fibra hasta llegar al plano buscado.

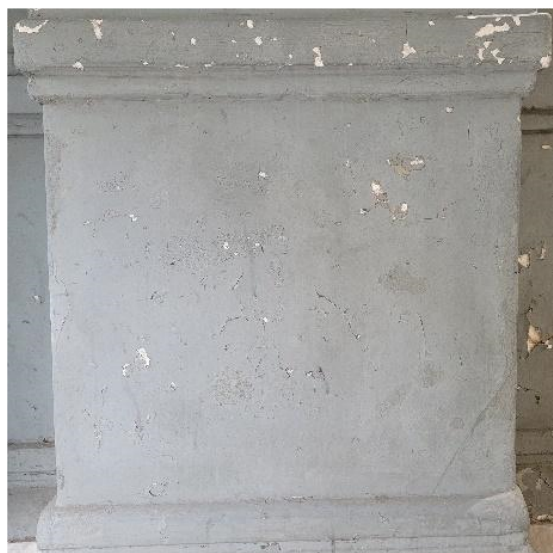
Figura 09. Craquelado de capas de pintura en base pilastra.

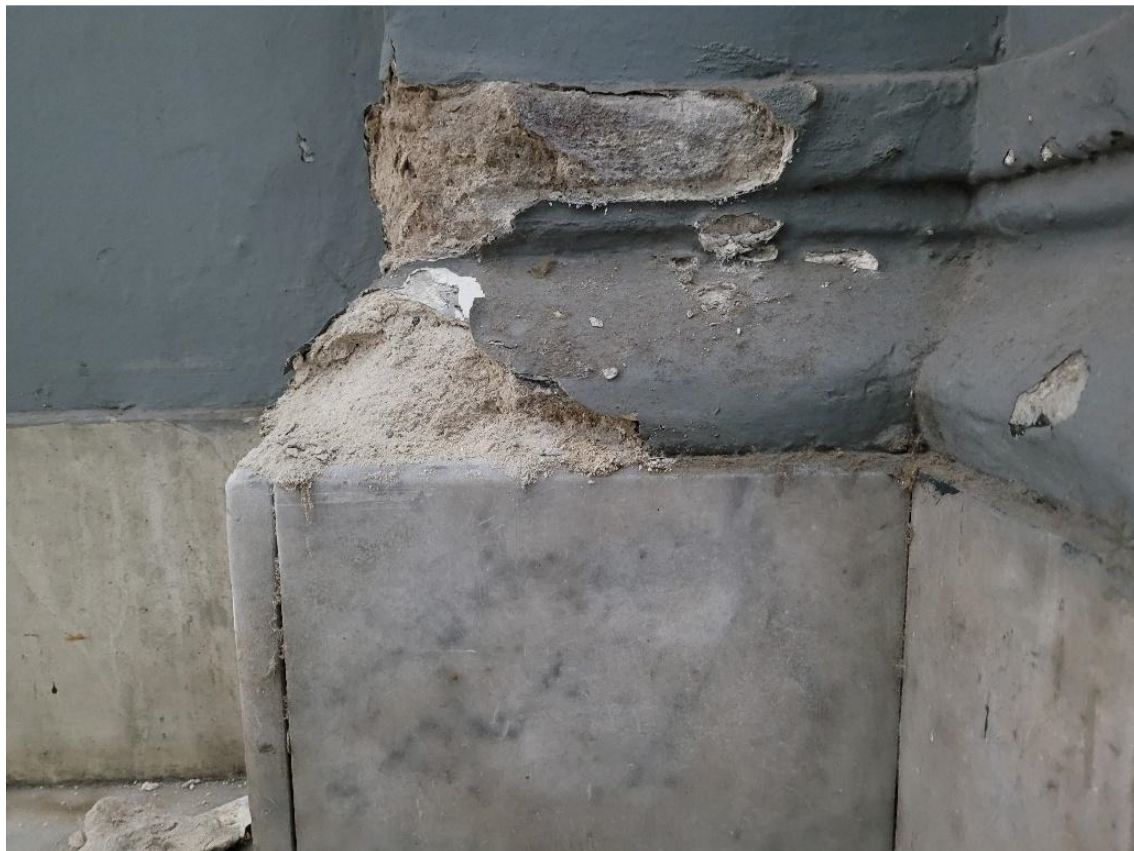
Figura 10. Reconstitución de moldura. La mezcla se presenta arenada, producto del paso del tiempo

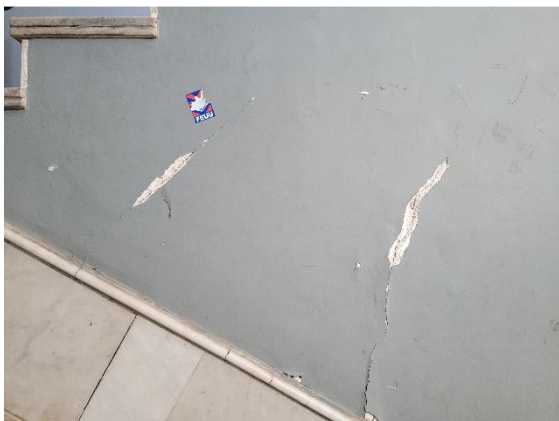
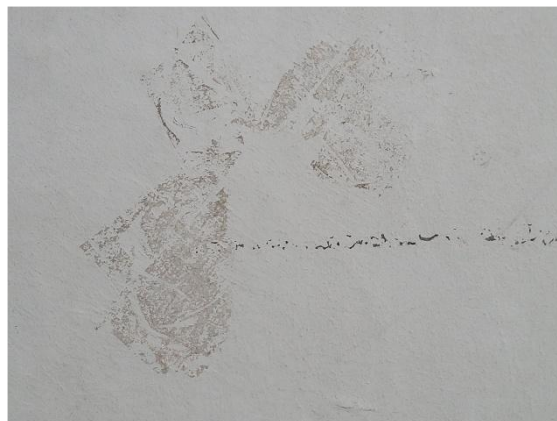
El tramo central de la escalera se presenta con patologías leves, a saber: descascaramientos de pintura, restos de cartelcería en trozos de cinta adhesiva, pequeñas fisuras que acompañan la inclinación de los segundos tramos y una fisura un poco más importante sobre el lado derecho, la cual conlleva un tratamiento más exigente. A continuación, se muestran algunas imágenes de ese sector

Figuras 12 y 13. Fisura sobre lateral derecho y restos de cinta adhesiva adherida al paramento.

Para la remoción de los restos de cinta adhesiva adheridos a los paramentos se utilizarán únicamente las manos, ya que la utilización de otro modo operativo puede implicar la remoción de áreas de pintura hoy adheridas. Se sugiere la aplicación de paños húmedos previamente a la ejecución de este trabajo, lo cual ayudará a la fijación de la pintura al sustrato, al menos durante la tarea. También servirá para quitar el polvo adherido a la superficie, renovando y aclarando el color original de la pintura, hoy opacado.

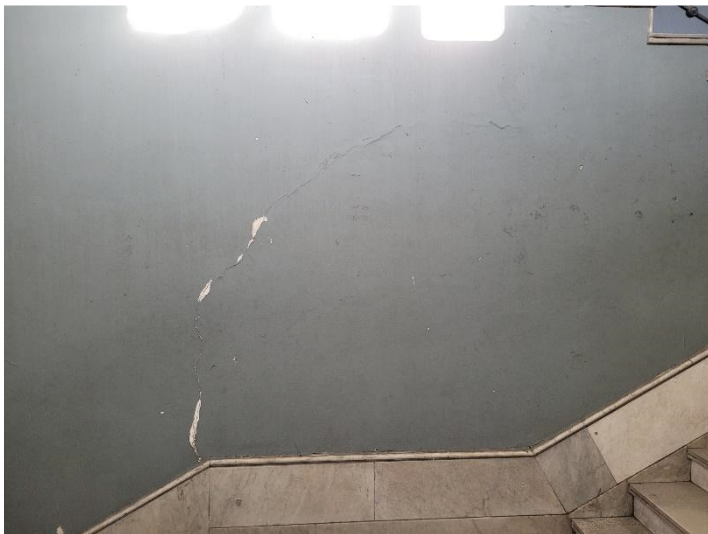
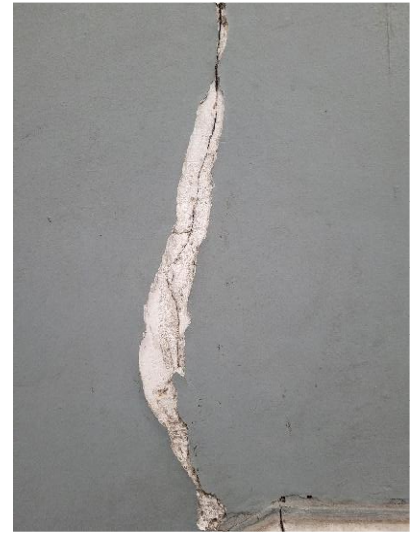
Figuras 14 y 15. Grieta marcada sobre lateral izquierdo y detalle de arranque de grieta contra zócalo de mármol.

Grieta (figura 14). Esta grieta presenta un espesor promedio de entre 2 y 1,5 mm por lo que a simple vista puede notarse su profundidad. Primeramente, se removerán todas las capas de pintura que estén sueltas, siguiendo su trazo con una espátula, aflojando así los restos de pintura suelta, y liberando del polvillo primario que pueda surgir de allí. Con una amoladora de 9 pulgadas y un disco de corte de hormigón se procede a abrir la grieta a un máximo de 3 mm aproximados, para luego y mediante la inyección de aire mediante sopladora u otra herramienta mecánica dejar la superficie libre de polvillo, aplicando por último un trapo húmedo y quitando por este medio cualquier rastro de revoques sueltos. Posteriormente se procederá a la aplicación de sellador de tipo elástico, color gris, hasta 2mm por debajo de la superficie de la pared, a modo de poder culminar luego con una terminación superficial de enduido, emparejando así las texturas y pintura al agua lavable, del mismo tono que el existente. En este caso se pintará la totalidad del espacio correspondiente a los muros del tramo 1 de la escalera, siendo esta la única forma de lograr la uniformidad de la textura. Fisura (figura 12). De menor entidad que la grieta, esta fisura se tratará de forma similar, aunque no se estima necesario la apertura de la misma por medios mecánicos como en el caso anterior. Simplemente se procederá a quitar la totalidad de la pintura floja circundante, para posteriormente sustituir restituir la planicidad del paramento mediante enduido. Posteriormente y como en el caso anterior, se procederá a la aplicación de pintura en la totalidad del paramento vertical, a modo de uniformizar tonos.

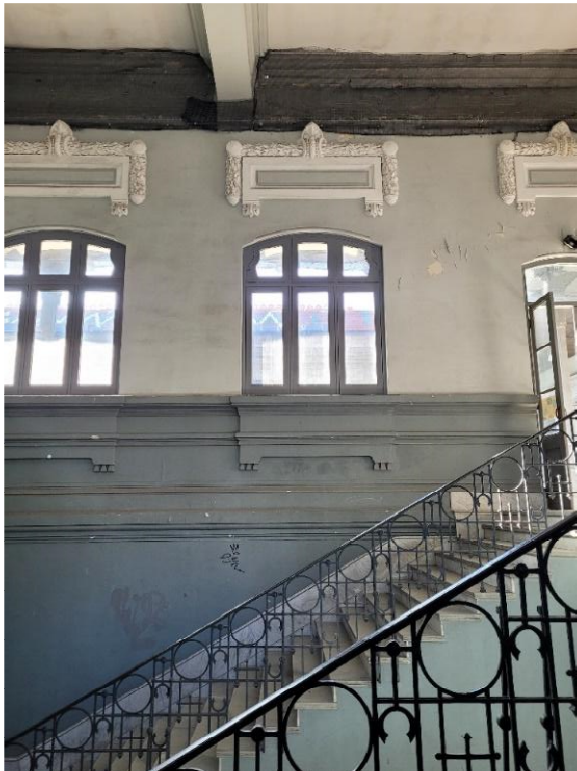
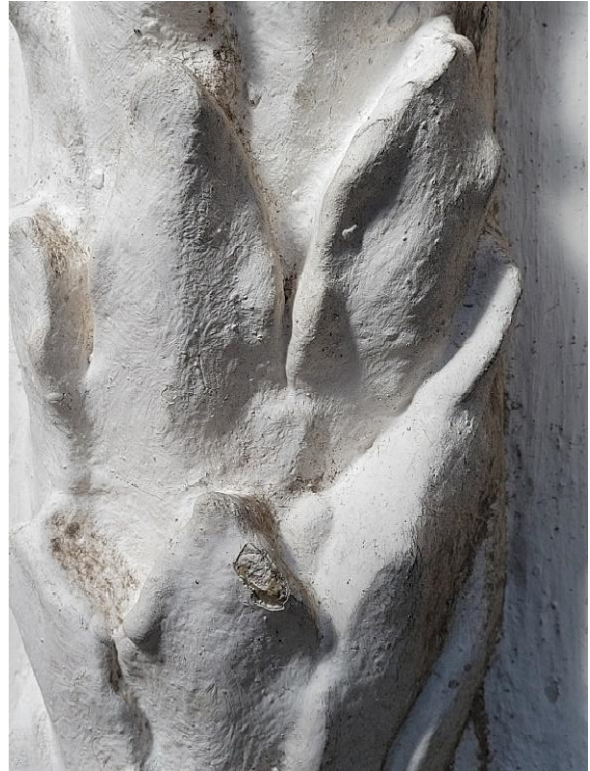
Este espacio padece las mismas patologías que los espacios anteriores: acumulación de partículas de polvo en paredes y molduras, descascaramiento de pinturas, cielorrasos manchados, pero también cuenta con una patología mas agravada de desprendimiento de revoques ya que uno de sus lados largos da hacia la galería que alguna vez sufrió filtraciones, por lo que ello se tradujo en desprendimientos de mayor importancia, considerando que la humedad deterioró los mismos a un grado tal que fue necesaria la utilización del mismo método de protección que se utilizó en las galerías y que consiste en la colocación de tramos de mallas electrosoldadas con malla sombra, lo que evita la caída de cualquier elemento que pueda causar daño. A continuación, se muestra una fotografía en la que se aprecia la protección mencionada

Figura 16. Malla protectora ubicada sobre el lateral noreste del volumen de escaleras.  
Figura 17. Detalle de moldura existente cubierto por capas de polvo solidificado

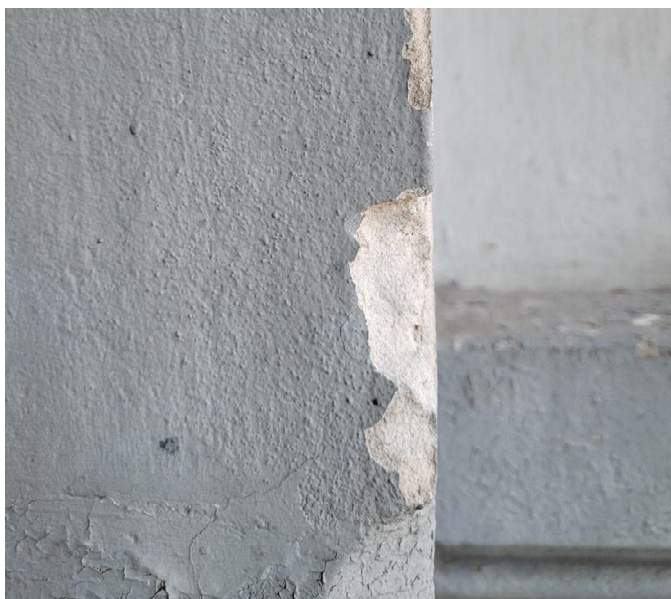
Existen elementos cuya pérdida de material excede al descascaramiento de una o varias capas de pintura, por lo que se hace necesario otro tipo de intervención, a modo de restituir la forma original de la pieza, casi como si se tratar de una pieza escultórica.

Figura 22. Material a restituir en moldura existente

La reparación de este tipo de patologías dependerá directamente del grado de profundidad en la falta de materia, aunque en todos los casos previamente se deberá aplicar aire a presión a modo de liberar la superficie de todo polvillo que pueda evitar la adherencia del nuevo material. Será de utilidad la aplicación de mallas plásticas del tipo TENAX o similar a modo de puente de adherencia entre la superficie a tratar y el material elegido para la adopción de la nueva forma. La textura nueva se deberá igualar a la existente, mediante el tratamiento que la contratista considere adecuado.

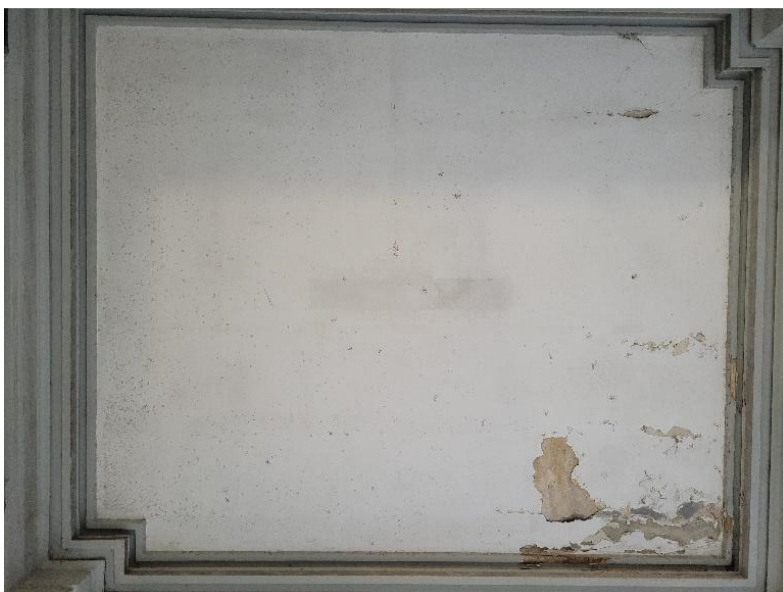
Los cielorrasos presentan un deterioro importante y variado, producto de diversas patologías como suciedad y humedades. Esto ha llevado a que se produzcan desprendimientos de revoques en diversos sectores de las cuatro galerías que componen el patio, por lo cual ha sido necesaria una intervención en la que se colocaron mallas protectoras, a modo de evitar la caída de materiales que pudieran atentar contra la integridad de terceros, estructuras ya descritas en el apartado 9.

Figura 24. Fotografía de cielorraso con desprendimiento de revoques y pinturas. Las áreas de esquina no presentan un deterioro tal, para que sea necesaria su protección, de cualquier manera, forman parte de la intervención.

El trabajo deberá sectorizarse, como se comentó anteriormente. Esto permitirá que las protecciones que se encuentran actualmente instaladas sigan cumpliendo su función hasta que el área en donde se encuentran quede reparada. En cada una de las etapas de trabajo será necesario primeramente una limpieza general del sustrato, como se planteó en la totalidad de los casos, mediante la utilización de agua y trapos húmedos, únicamente. Esto resulta importante para descubrir, siempre por sectores, el nivel de degradación de cada uno de los sectores a tratar. El grado de rotura es variable por lo que se realizará una graduación de las mismas a modo de poder ubicarlas, reconociendo así sus características y soluciones. Se

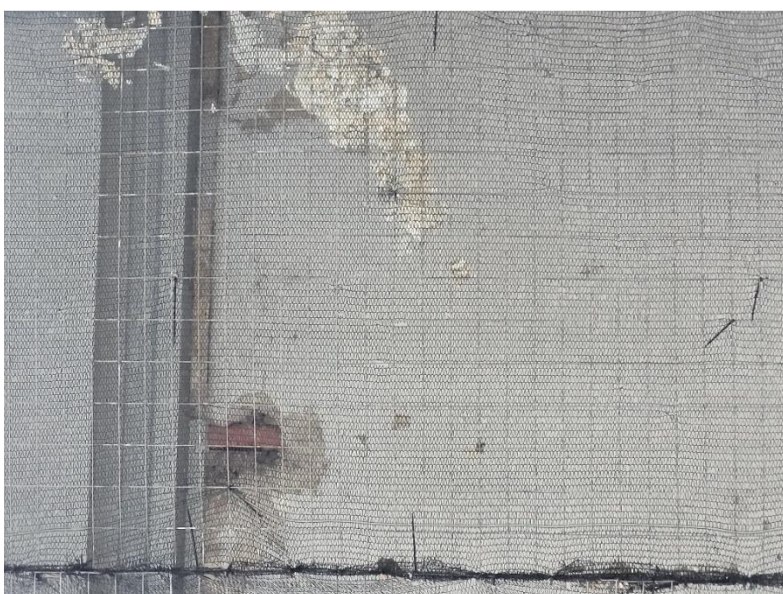
Figura 25. En algunos sectores la patología es tal que puede notarse el sistema estructural original consistente en un entramado de vigas metálicas como la que se aprecia en la fotografía. El tratamiento de las mismas será descripto más adelante

**Para los casos en que la perfilería no se encuentre en óptimas condiciones**, una vez descubierta la totalidad de la longitud, se reconstruirán y repararán los revoques afectados por la corrosión de perfiles metálicos en vigas y dinteles de galerías en los patios. Posteriormente a ello se deberá limpiar la superficie por medio de aire comprimido, quitando la totalidad del polvillo adherido a los revoques circundantes.

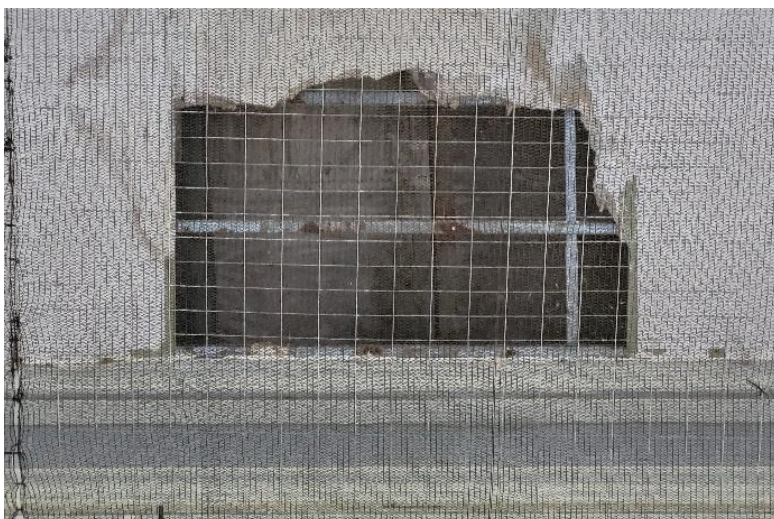
Figura 26. Detalle de cielorraso en galería derecha de planta alta.  
Véase el desprendimiento del material de terminación (yeso) por sobre el nivel del mallado de protección.

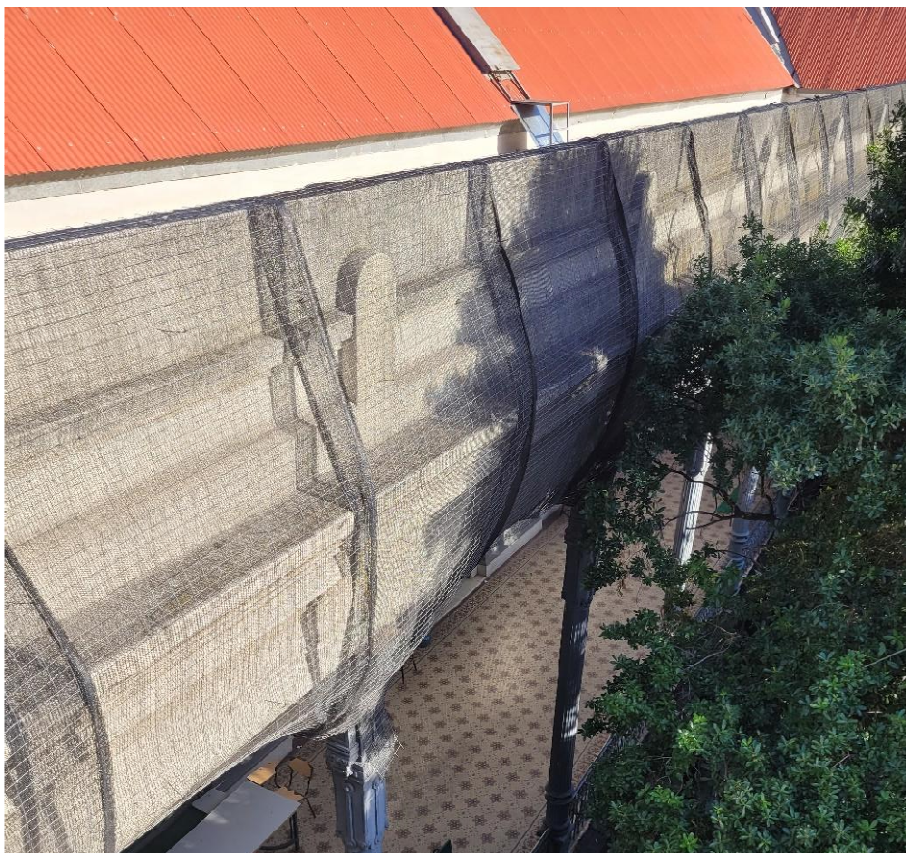
Figura 28. Grieta horizontal en pretil superior de galería izquierda

*Reparación de grietas.* Para este caso, consideraremos grietas a aquellas aberturas dentro del material que superen los 3 mm. Se toma como base que se trata de grietas inactivas, o sea que no presentan actualmente movimientos que puedan acrecentar su situación. Se descarta la técnica del cosido, dado que, al tratarse de un material antiguo y fácilmente desprendible, esta acción llevaría a que se corriera el riesgo de mayores desprendimientos. Lo que se pide para el caso de las grietas es su limpieza interior mediante la aplicación de aire comprimido y posteriormente su relleno, primeramente, con arena y portland con alta dosificación de agua para ser aplicado al interior mediante azotadas y posteriormente y sobre la superficie la aplicación de sellador elástico con base en poliuretano, para evitar futuras filtraciones de agua. Más sobre la superficie podrá utilizarse un revoque fino, dependiendo de la textura y de los metros a tratar, y considerando que se aplicarán posteriormente dos manos de pintura.

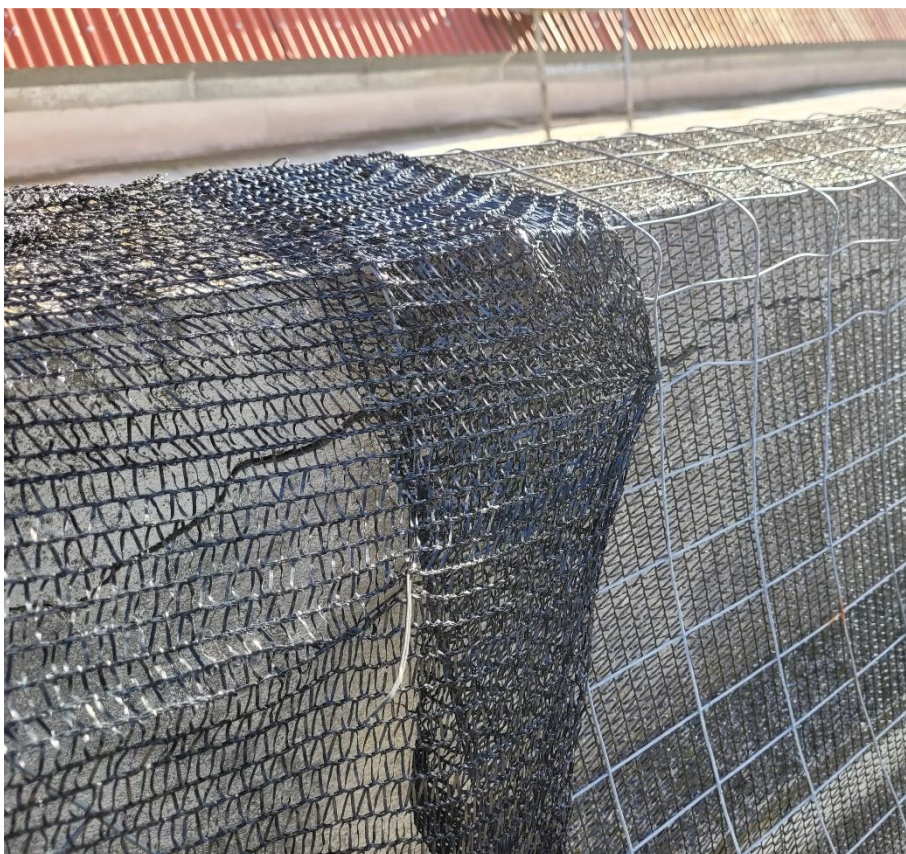
Figura 29. Suciedad acumulada en pretil superior de galería derecha
