CANELONES J. OESTE  
**ARQ. RESIDENTE**

Canelones, 23 de setiembre de 2025

**Ref: ESCUELA 197, LAS PIEDRAS, CANELONES**

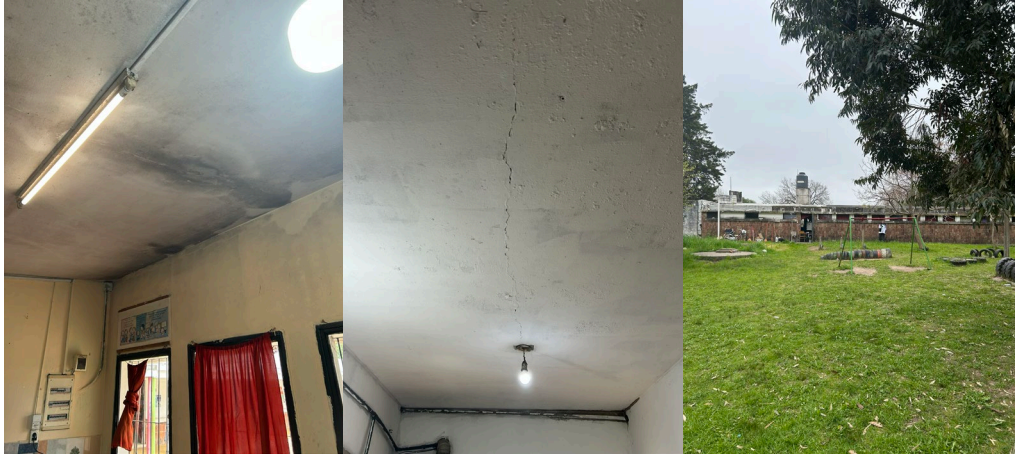
1. Filtraciones

En sector de cocina y comedor (170m<sup>2</sup>) cuenta con impermeabilización totalmente deteriorada, dados los años de exposición al agua losa se está viendo afectada estructuralmente observándose fisuras desde el interior se recomienda su adecuación.

Además, la sala de maestros (30m<sup>2</sup>) es una construcción precaria, cuenta con cubierta liviana a sustituir y rajaduras a reparar.

Costo estimado \$ 750.000

Costo estimado \$ 200.000

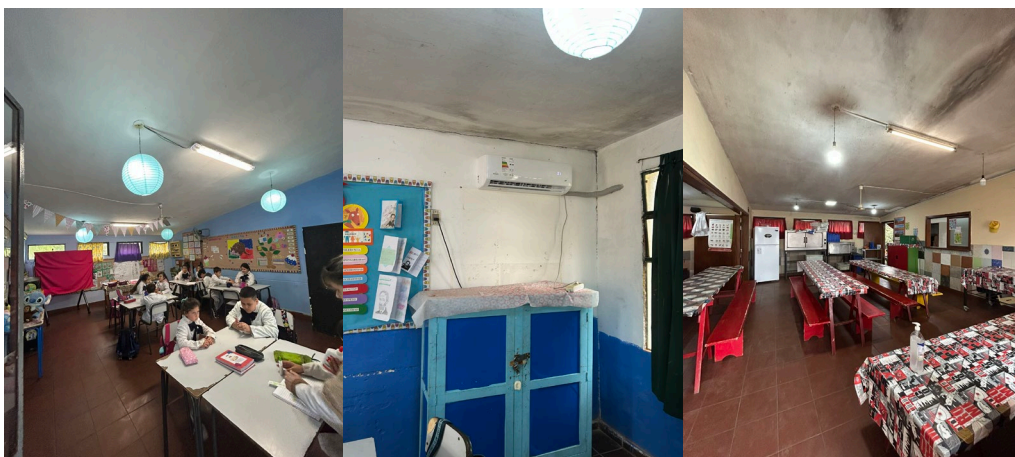
## 2. Instalación eléctrica

Instalación eléctrica se encuentra fuera de normativa vigente, la iluminación es deficiente para la actividad que allí se desarrolla y hacen falta tomas especialmente para aires acondicionados, la escuela ha adquirido aires para todos los espacios, pero los tiene constados con alargues.

Con respecto a la potencia contratada se considera aceptable para la incorporación de los aires, sin perjuicio de que el consumo de energía tiende a incrementarse en el tiempo y en el futuro podría ser necesario el estudio de parte de un técnico electricista.

Costo estimado \$750.000

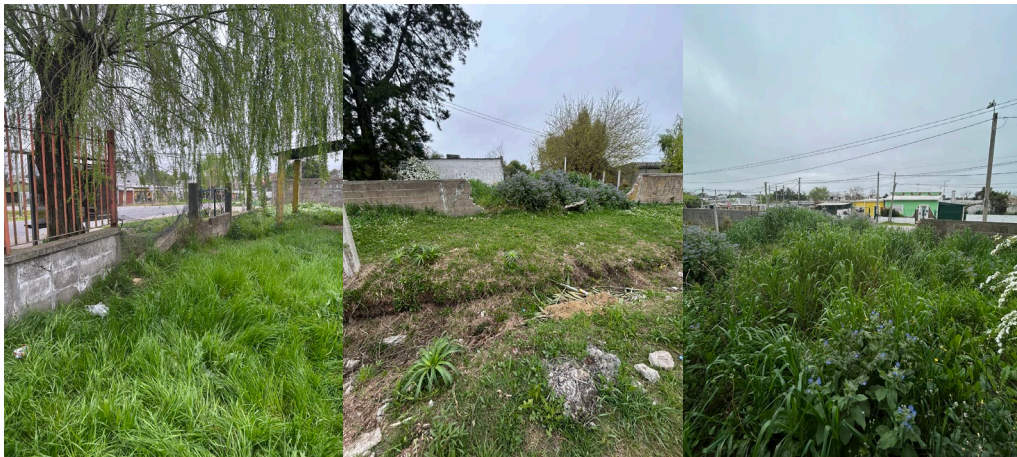
## 3. Muro Perimetral

Se constata ausencia de un tramo de muro perimetral debido a derrumbe parcial.

Espacios exteriores descuidados

Se sugiere la reconstrucción del cerramiento en el sector afectado, considerando que el predio presenta alta exposición al vandalismo y el ingreso frecuente de animales, lo que implica un riesgo para la seguridad, especialmente en la convivencia con los niños.

Costo estimado \$500.000

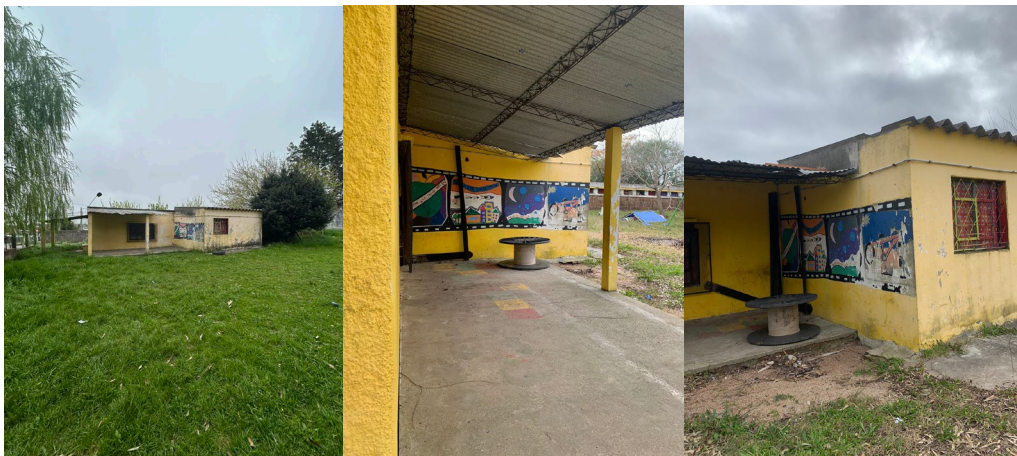
**4. Policlínica**

En el predio existe una ex policlínica (100m<sup>2</sup>) que fue clausurada en el año 2020 por riesgo eléctrico y de derrumbe, se recomienda su demolición total.

Costo estimado \$600.000

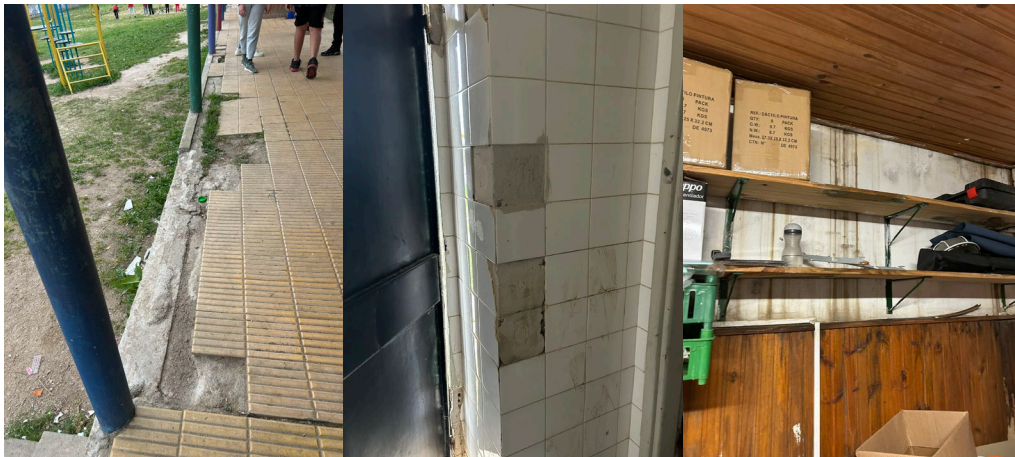
7. Otros

El ala este cuenta con aberturas vetustas y sin movilidad se recomienda su sustitución.

En sala de maestros el piso presenta movimientos dado que se trata de construcción precaria, construir contrapiso y colocar pavimento nuevo \$300.000

Portón de acceso necesita sustitución de tranca y colocación de portero eléctrico y otras cerraduras \$100.000

Azulejos en baño, adecuación parcial de servicios higiénicos, repara puertas, adecuación grifería y cisternas, colocación de espejos, pintura y cambio de aberturas \$200.000

Costo estimado \$1.300.000
