## Liceo No. 71

### Informe: Breve descripción de las patologías en patios.

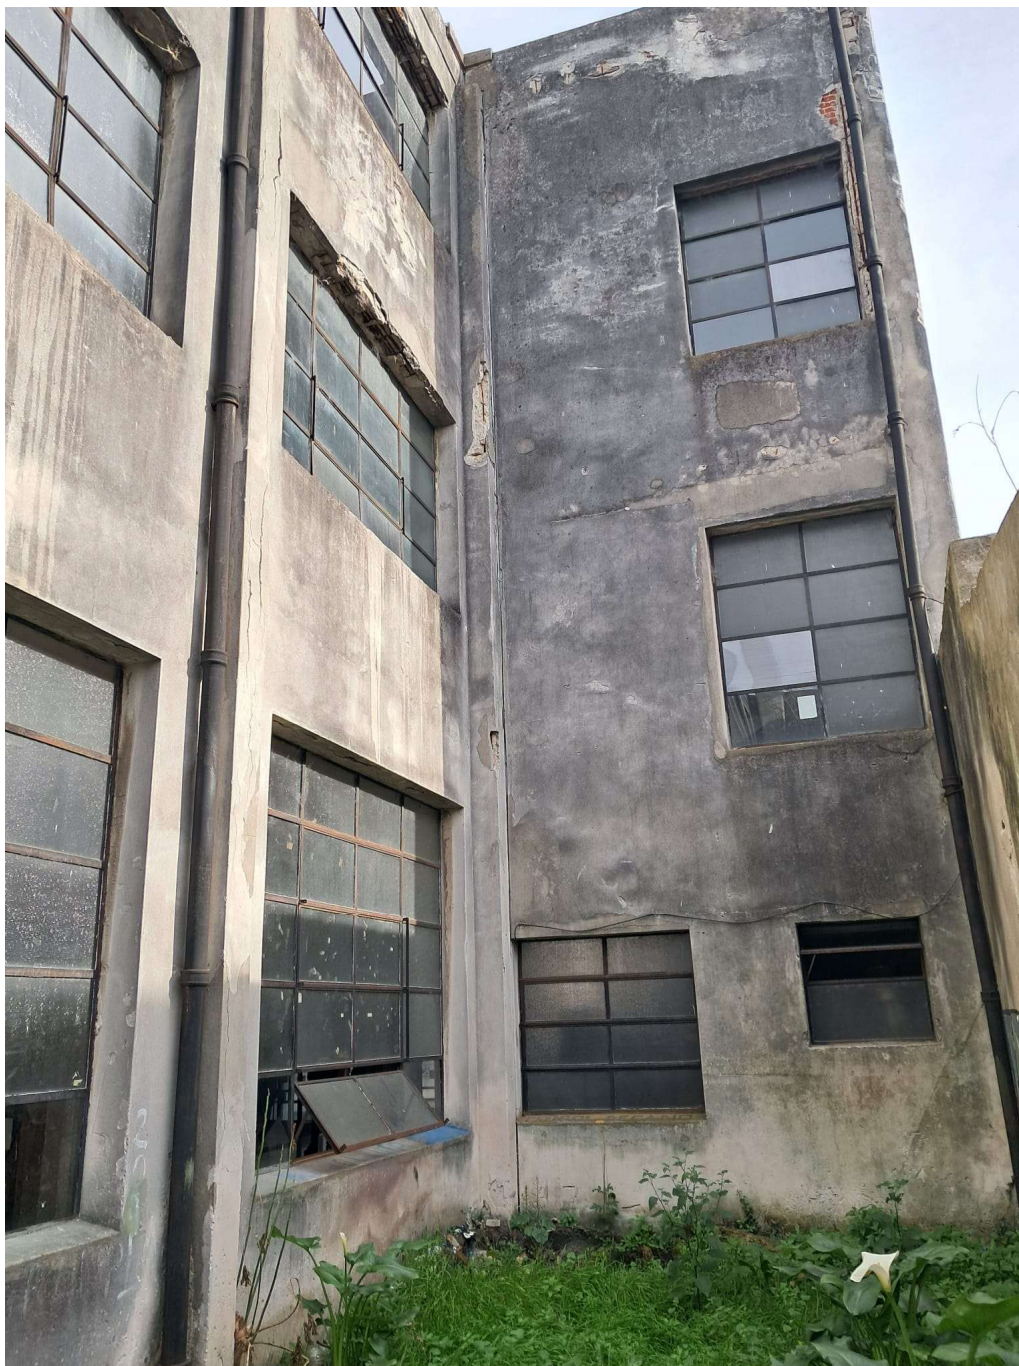
Fachadas, aberturas – patio 2

Existen sectores de fachada con importantes desprendimientos de revoques, dejando armaduras estructurales expuestas.

La variación del volumen de los perfiles de los marcos, se presume, como principal causa de los desprendimientos arriba mencionados, así como genera dificultades en la maniobra y cierre de las partes móviles, y por tanto la entrada de agua de lluvia, es frecuente en varios sectores de las aberturas.

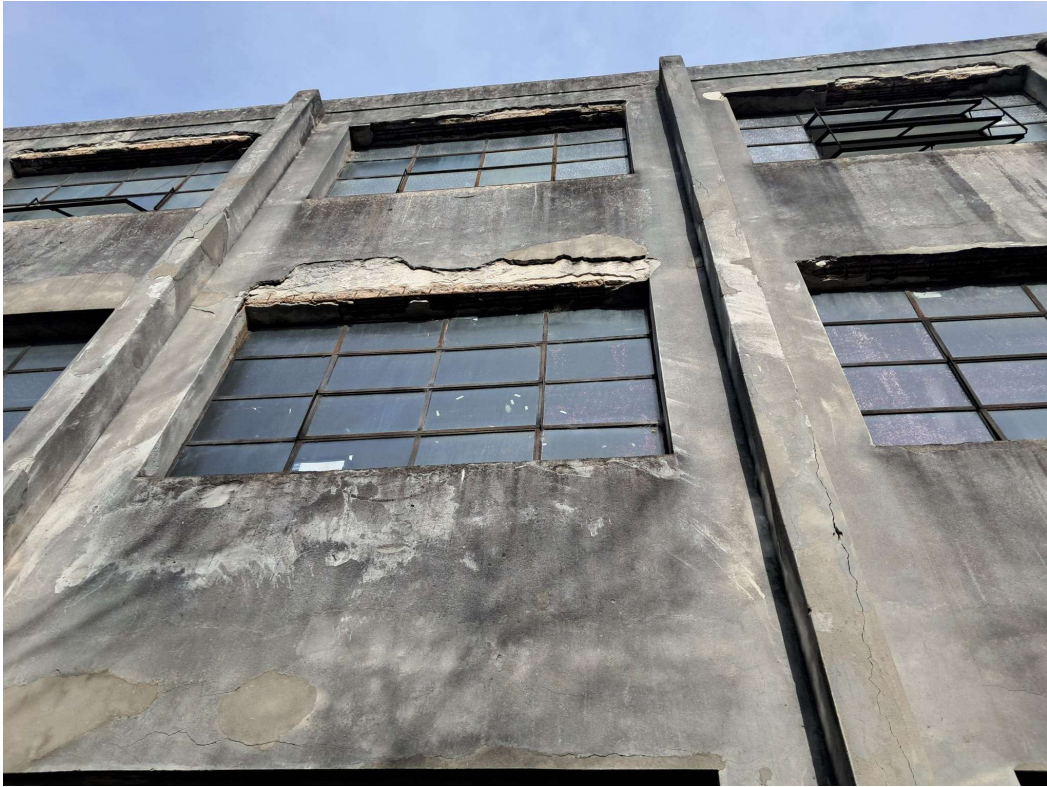
Vista de dinteles y pilares afectados.
