## Liceo 40

### ANEXO - Relevamiento fotográfico – Inspección Municipio G

**INSPECCIÓN PROFESIONAL**

Calle -Guillermo Cuadri esquina Esperanto - Liceo N° 40  
Padrón N° - 416364

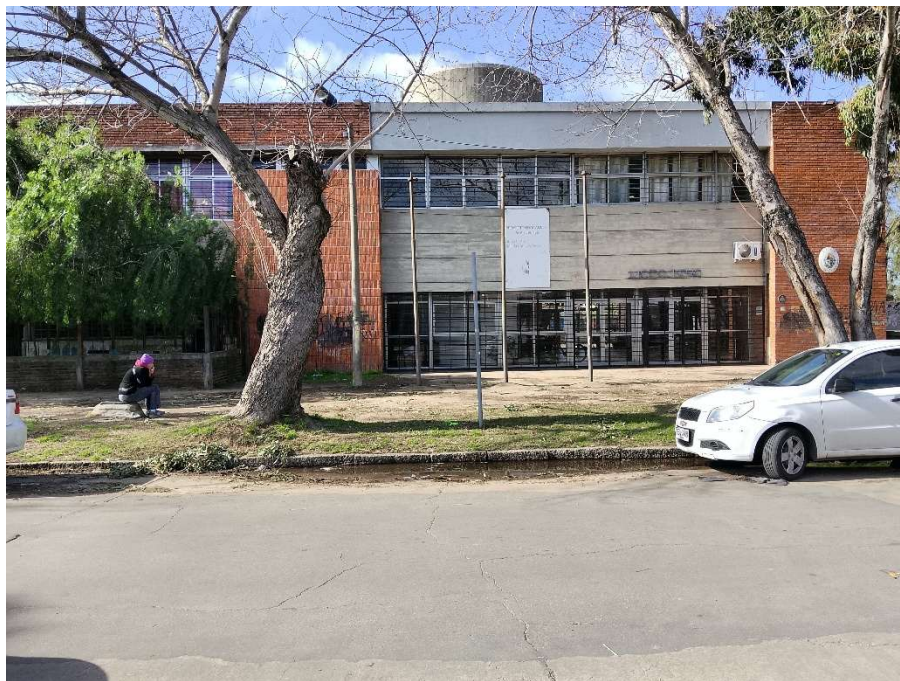
Acceso al liceo

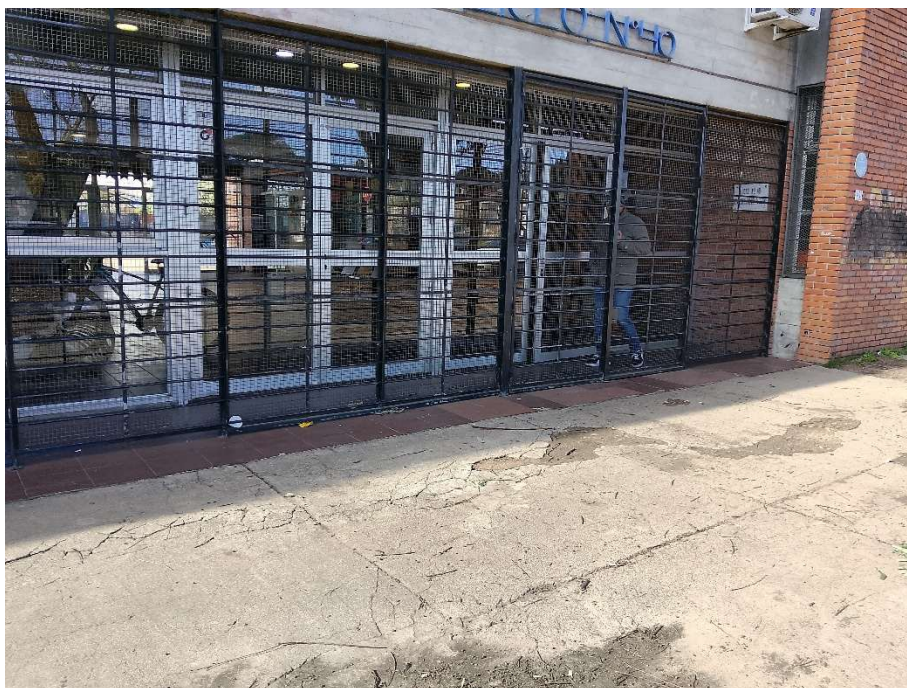
Pavimento en acceso a reparar

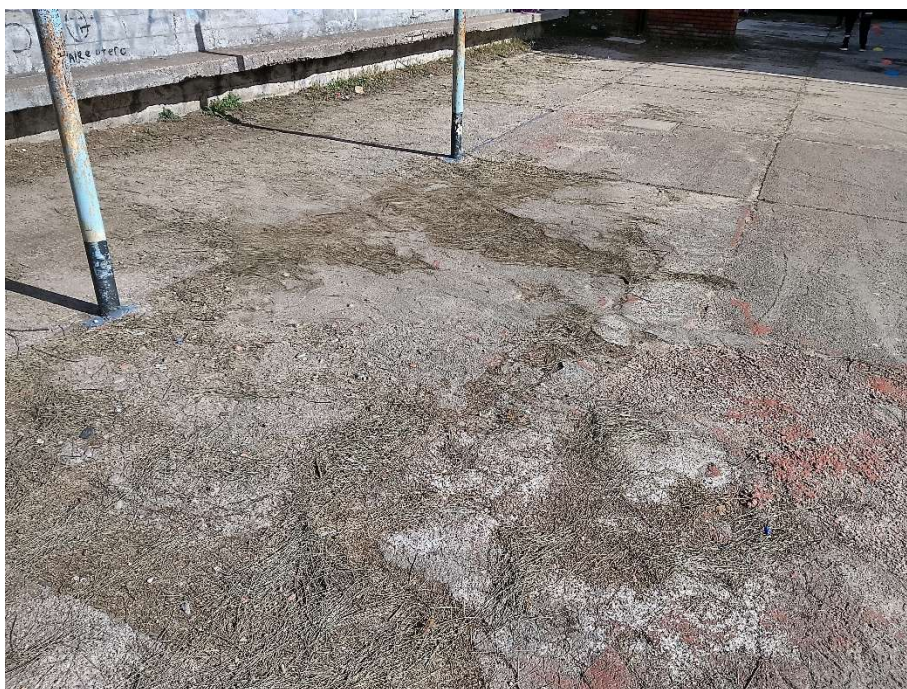
Paños en cancha a reparar

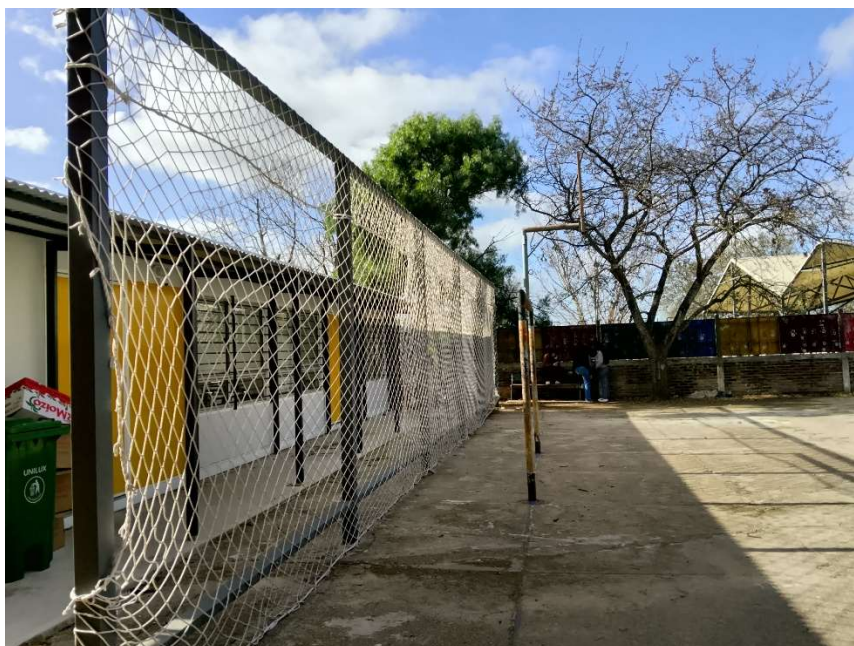
Arcos a sustituir – red deportiva existente

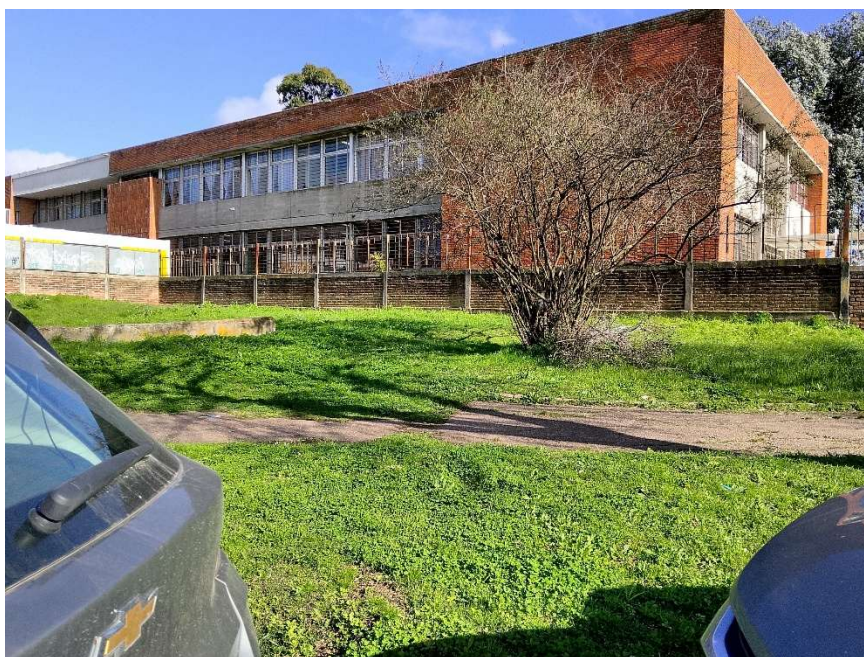
Vista desde Calle Cuadri
