Plano Diagnostico Subzona 1 - Lámina 7  
escala 1:1000

RELEVAMIENTO SUBZONA 1  
CONTRATO N°1470

| CONTENIDO:<br>Planta general | RELEVAMIENTO:<br>Bruno Werner<br>Santiago Cuevas<br>Nicolas Castro | LAMINA:<br><b>L7</b> |

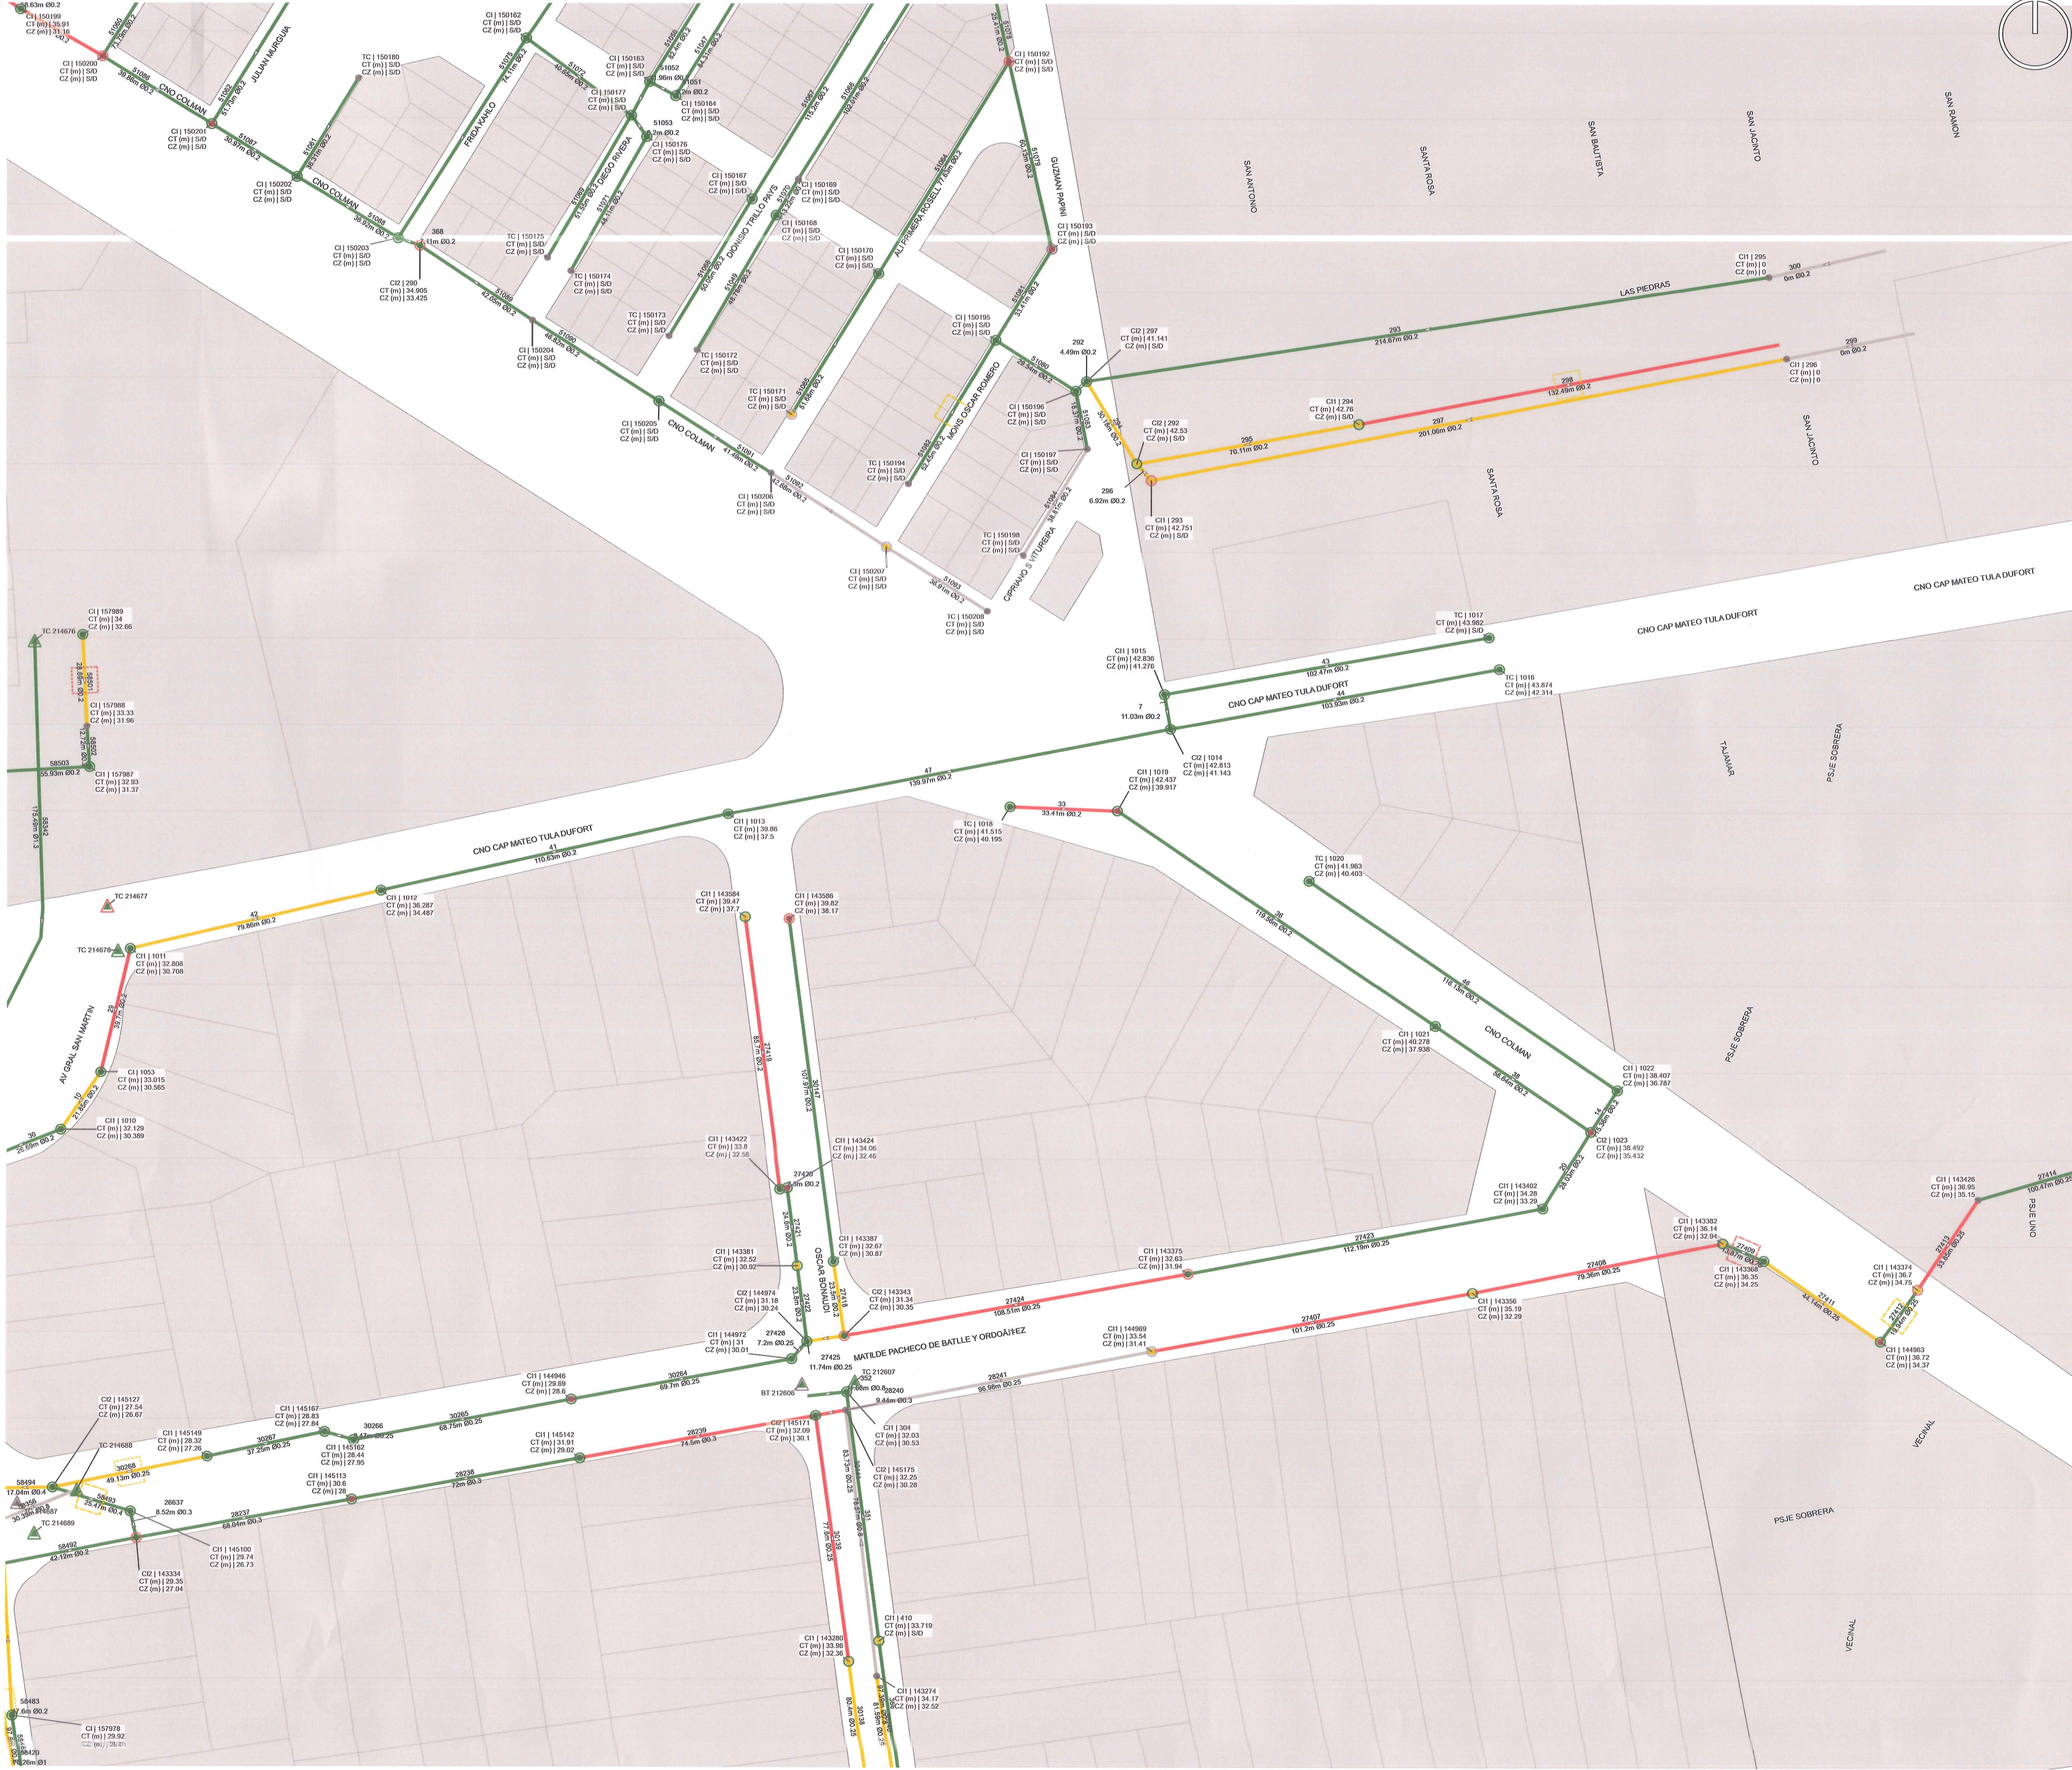
- Las cotas estan referidas al cero wharton.
- Las tapas en mal estado corresponden a tapas: rotas, faltantes, provisoria y hundidas
- Las tapas en estado regular corresponden a tapas con marco roto, marco descalzado y selladas.
- El porcentaje de sedimentacion es determinado en funcion de la seccion del colector.
- Los tramos indicados con un estado regular son lo que tiene raices y fisuras.
- Los tramos indicados con mal estado estructural presentan rotura.
