SOLICITUD DE CATEOS PARA DETECTAR CONTAMINACIÓN EN EL PADRON N° 88791

Se informan las actuaciones realizadas por este Servicio respecto a la evaluación de suelo en el predio padrón N.º 88791, sito en Copernico 5933, perteneciente al Municipio F, Centro Comunal Zonal 9, a solicitud de la Unidad Gestión de Acceso al Suelo Urbano (UGASU) por expediente electrónico.

**ANEXO I Padrón N.º 88791**

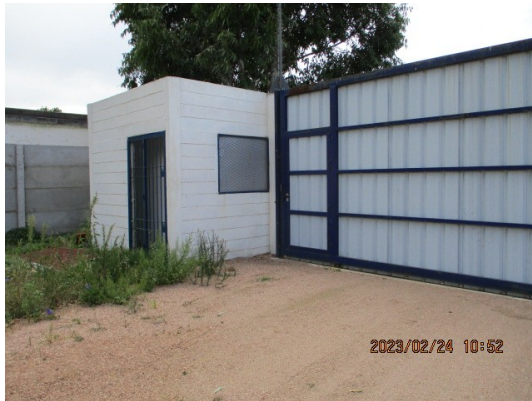
Foto N°1: Vista hacia el portón de ingreso al predio.

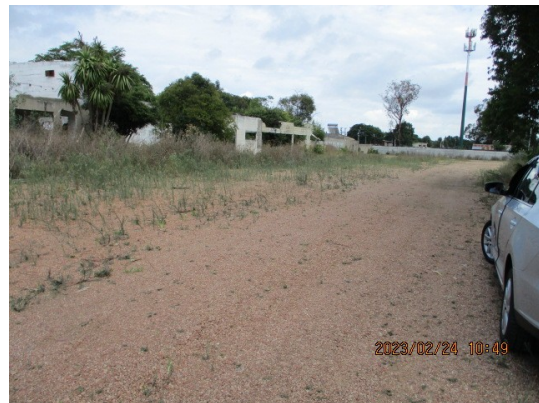
Foto N°2: Vista general hacia el fondo del predio.

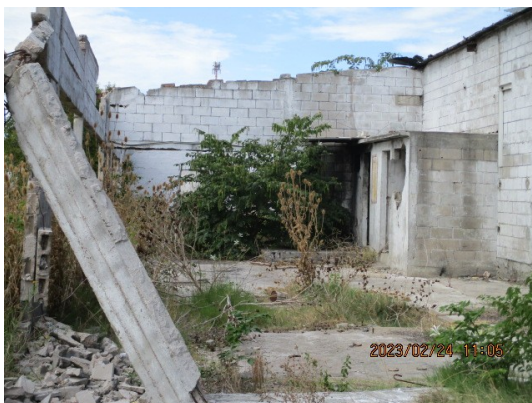
El predio se encuentra cerrado por muros y se accede por un portón sobre la calle Copérnico. Al Ingreso del mismo, sobre el sector izquierdo se observan las instalaciones del aserradero que operó anteriormente en el lugar, correspondientes a construcciones sin techo, losas y fosas. En el sector derecho se ubica una garita de vigilancia construida recientemente.

Foto N°3: Restos de edificación.

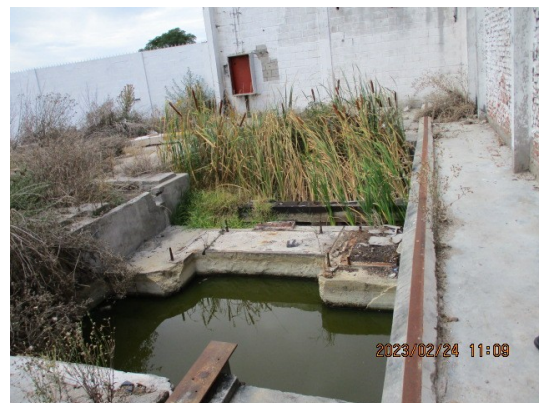
Foto N°4: Fosas con agua.

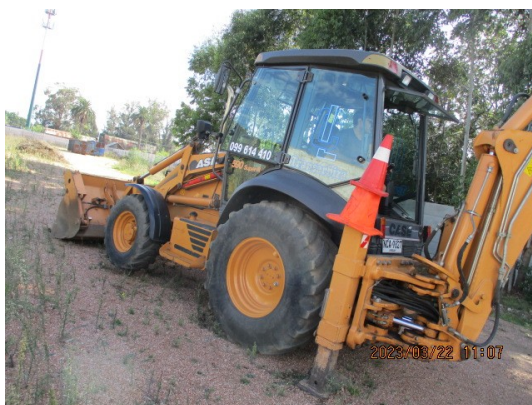
Foto N°5: Máquina con la que se realizaron los cateos.

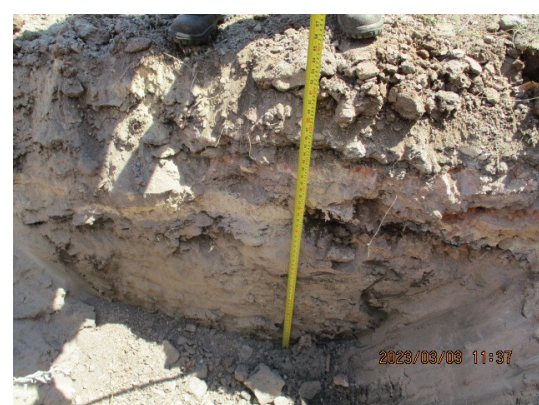
Foto N°6: Vista de cateo, material de relleno

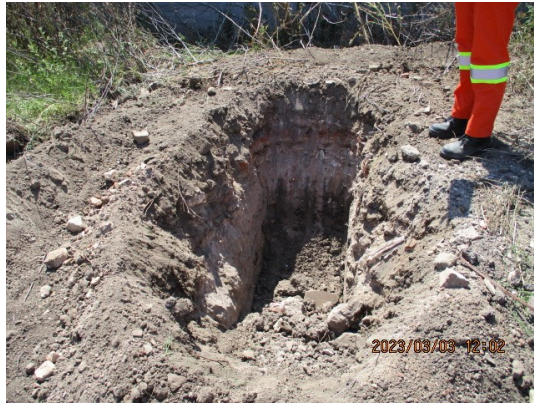
en los laterales del predio existe una capa de relleno constituida por escombros y material fino de color gris claro y negro hasta una profundidad de 130 centímetros. No se observa suelo natural.

Foto N°7: Cateo de sector lateral, material de relleno

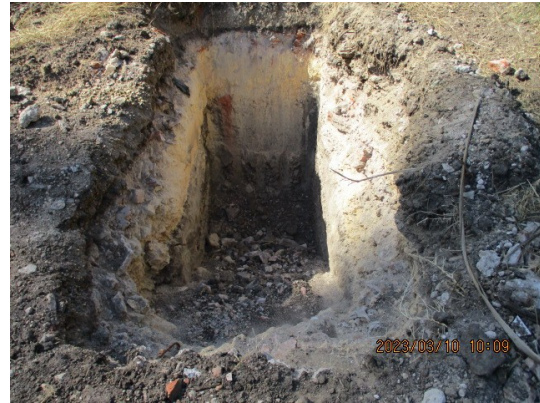
Foto N°8: Perfil de cateo a 1,3 metros, sector lateral

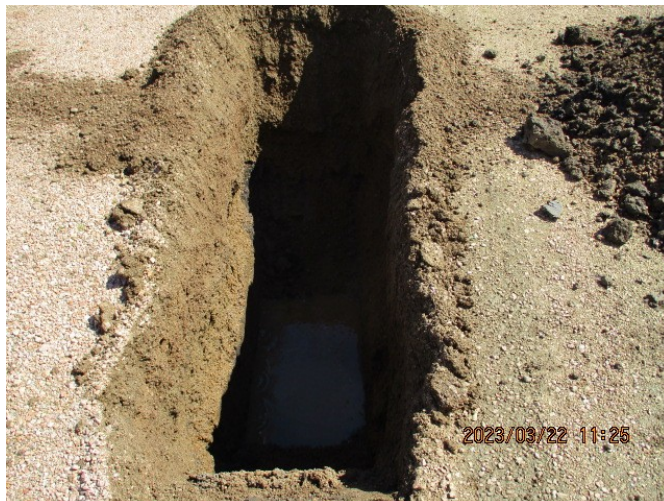
| la capa de balasto compactado ubicada en la zona central del predio, tiene una profundidad de 40 a 90 centímetros desde la calle Copérnico hasta la calle Bergamo respectivamente. Siguiendo en el perfil se observa una capa de relleno hasta una profundidad de 130 centímetros, constituida principalmente por un material fino de color gris claro y escombros. | <b>Actuación 3</b> | Fecha Recibido: 21/04/2023<br>Estado: Cursado |

Foto N°9: Cateo del sector central, capa superior de balasto compactado de 90 cm de espesor.

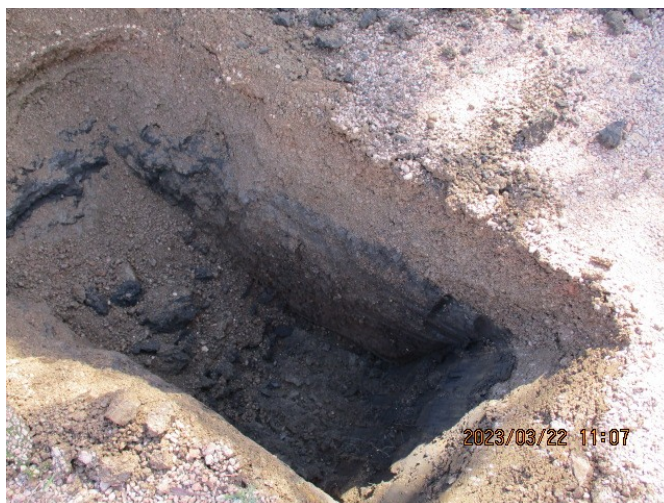
Foto N.º 10 Cateo del sector central al frente, capa superior de balasto compactado de 40 cm de espesor.

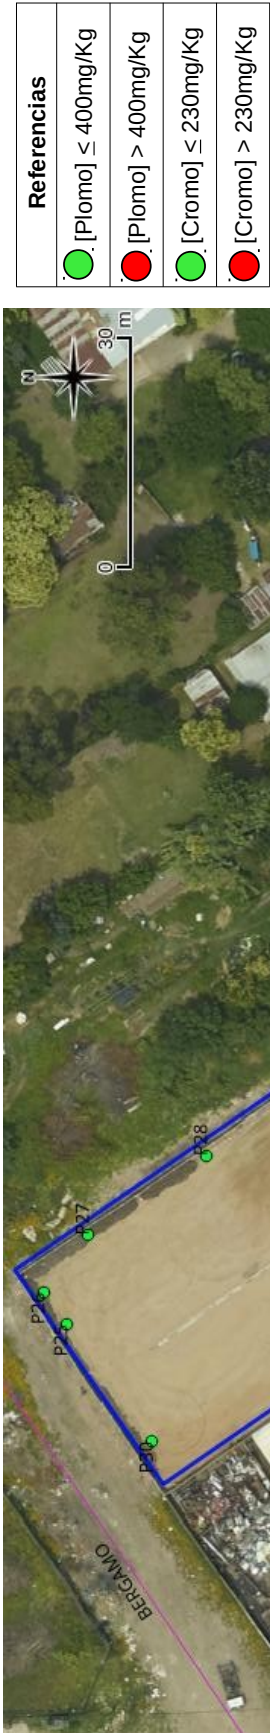
Localización de los puntos de muestreo con la representación de las concentraciones de plomo y cromo en suelo superficial

Respecto a los resultados de las determinaciones realizadas por FRX y confirmadas por EAA, se observa que: las concentraciones de plomo y cromo halladas en suelo superficial y a profundidad no superan los respectivos valores de referencia para suelo de uso residencial.
