Punch Items para FA EFS 044 390 - ESCUELA 44, ISMAEL CORTINAS, FLORES

26 Items

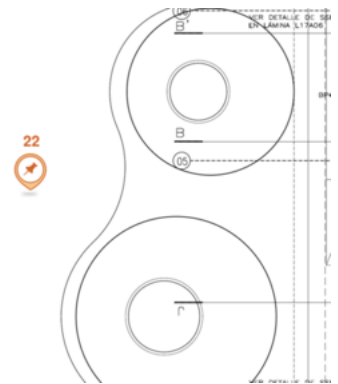
Plano L12A01: PLANTA DE ALBAÑILERÍA Rev.0

#22: Acordar la ubicación de los juegos infantiles con la Directora de la escuela

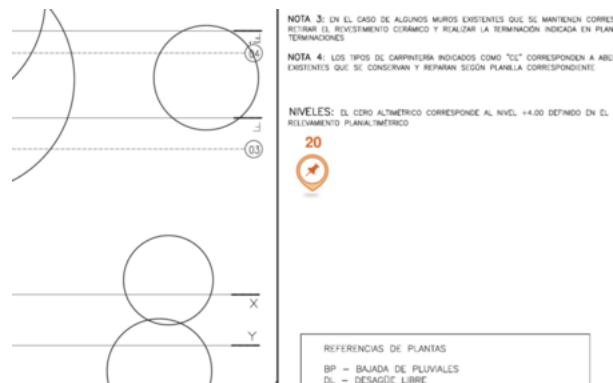
#20: Faltan cantoneras de chapa galvanizada en algunas aristas vivas

Tipo:	Ubicación:
ALBAÑILERIA	GENERAL
Fecha de Creación:	Fecha de Vencimiento:
17/08/2018	20/08/2018
Prioridad:	Estatus:
	Abierto
Creador:	Referencia:
Verónica Musto	
Ball in Court:	
Verónica Musto	
Nombre del Asignado:	
Descripción:	
(ej: salida desde cocina a patio de servicio)

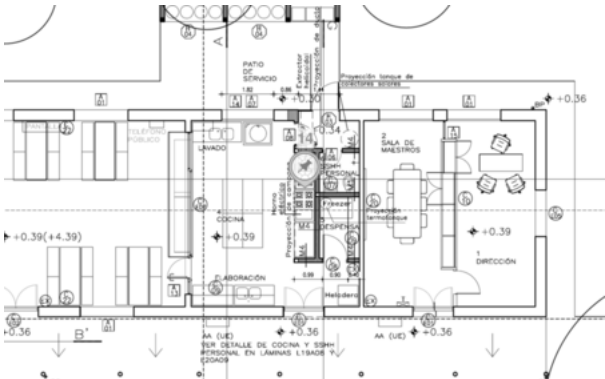
#14: Pico de agua mal ubicado en proyecto, a cambiar

La razón de ser del pico de agua que quedó bajo la mesada debajo de la campana es para llenar la olla en el anafe

(está mal ubicada en el proyecto).Se deberá reubicar próximo a los quemadores y la grifería a colocar sería una canilla tipo de jardín de 13 mm con unión manguera de 19 mm, esférica de pasaje total. Construida en latón UNE-EN cromado con juntas PTFE, entradas rosca gas M, mando a palanca. Marca Genebre o superior calidad.

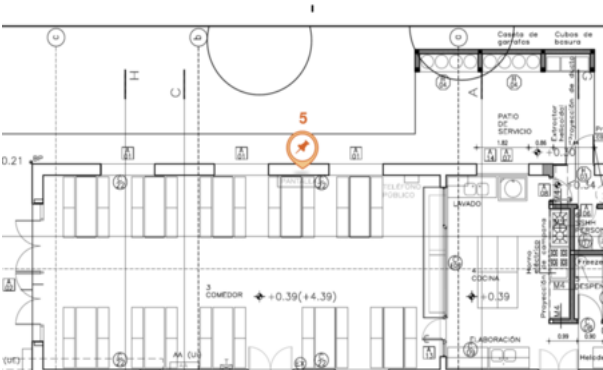
#5: Colocar Rack de CRA (Centro de Recursos Audiovisuales)

Tipo: INSTALACIÓN ELÉCTRICA	Ubicación: SECTOR 1
Fecha de Creación: 17/08/2018	Fecha de Vencimiento: 20/08/2018
Prioridad:	Estatus: Abierto
Creador: Verónica Musto	Referencia:
Ball in Court: Verónica Musto	
Nombre del Asignado:	
Descripción: Estaba previsto mantener en la ubicación que estaba y su instalación eléctrica no debió retirarse.
