**ESTUDIO DE SUELOS**  
**PARA OBRA DE**  
**ANEP:**  
**JARDIN EN CIUDAD DE YOUNG**

**UBICACIÓN: Esq. nor- este de calles  
12 de Octubre y Gral. Artigas**

**FECHA: Julio del 2017**

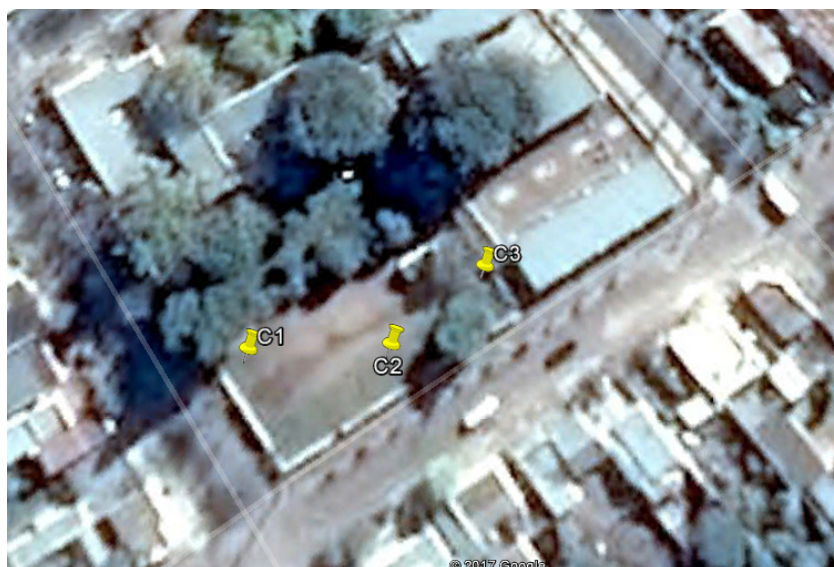
### 3.1 UBICACION DE CATEOS

La ubicación aproximada de los cateos puede verse en el plano siguiente, siendo las coordenadas UTM determinadas con equipo garmin manual:

CATEO	Coordenada E	Coordenada S
1	0440926	6281334
2	0440949	6381335
3	0440964	6381349

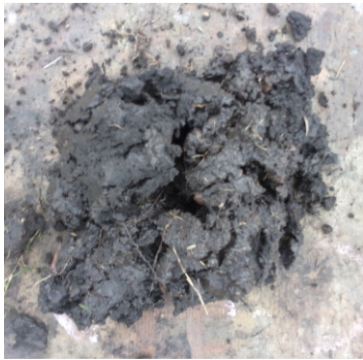
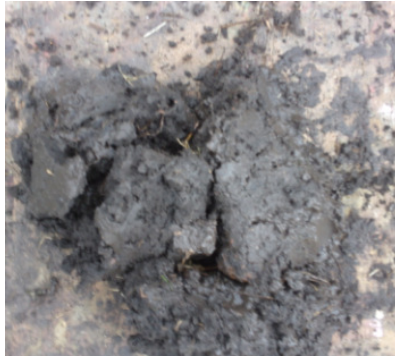
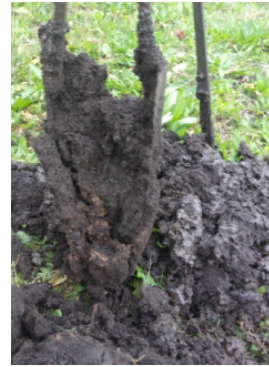
**ARCILLA ORGANICA DE COLOR NEGRO. PLASTICA. EN ALGUNOS CASOS ES ARCILLA ARENOSA**

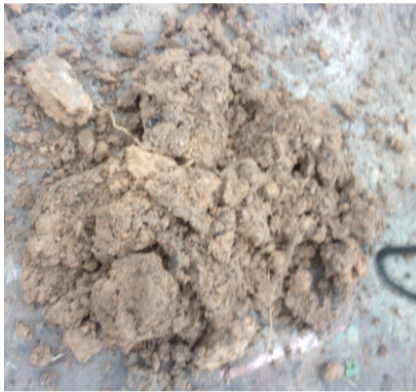
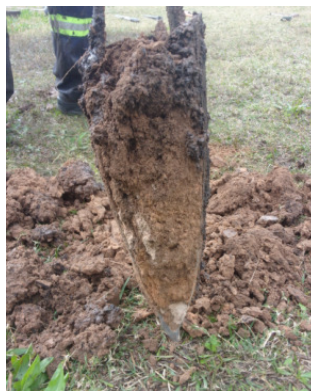
**LIMO ARCILLOSO, DE COLOR MARRON**

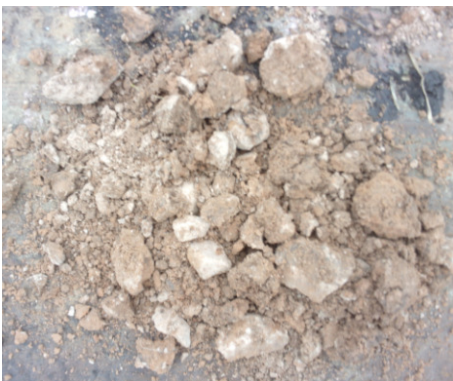
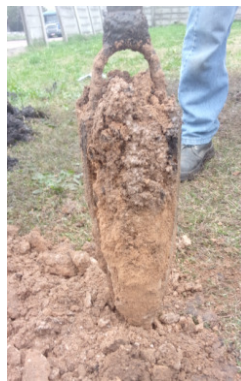
**LIMO DE COLOR MARRON A ROSADO. BASTANTE RESISTENTE. CON MUCHO CARBONATO**

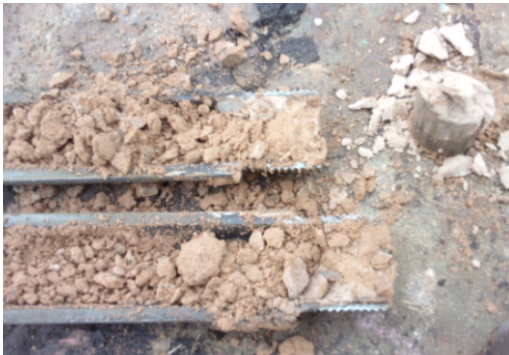
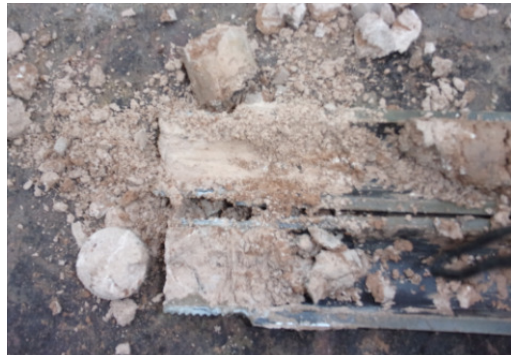
**TIENE CIERTO GRADO DE LITIFICACION (NO MUY IMPORTANTE)**

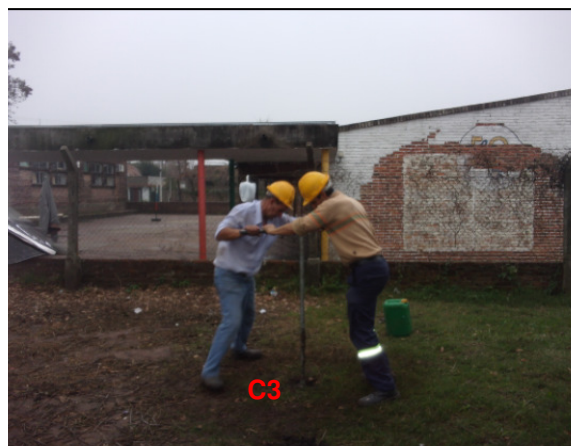
VISTA DEL CATEO 3. PROXIMO A LIMITE NOR-ESTE DEL PREDIO

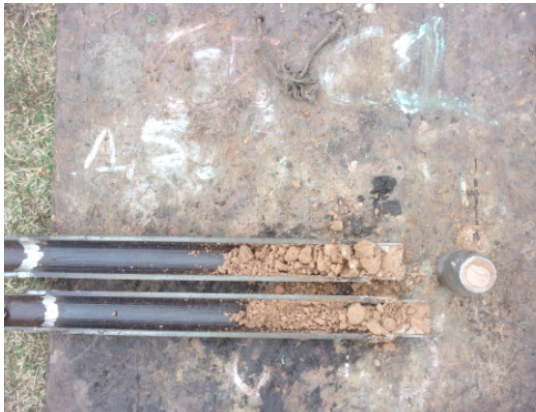
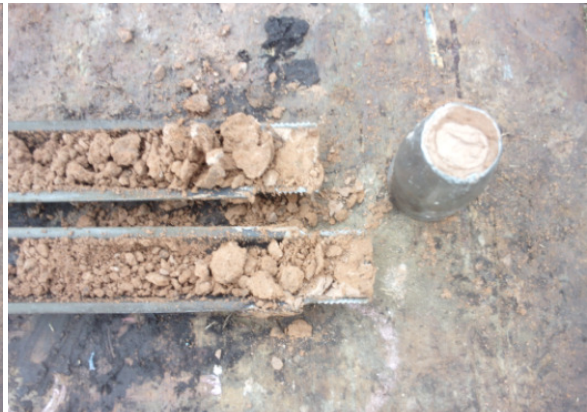
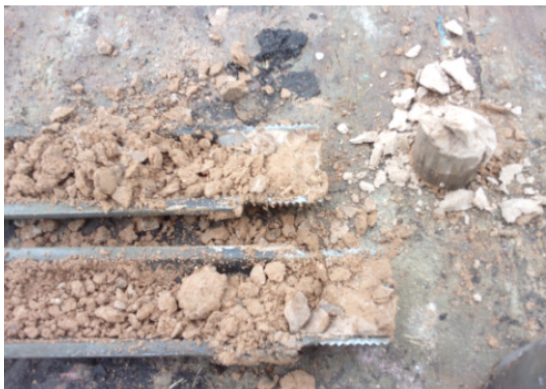
**LIMO ARCILLOSO DE COLOR MARRON. CON CARBONATOS. CONSISTENCIA MEDIANAMENTE DURO**

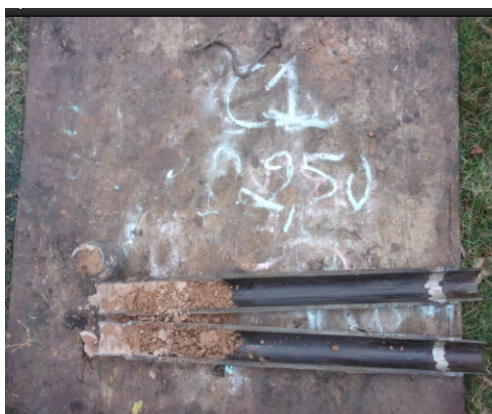
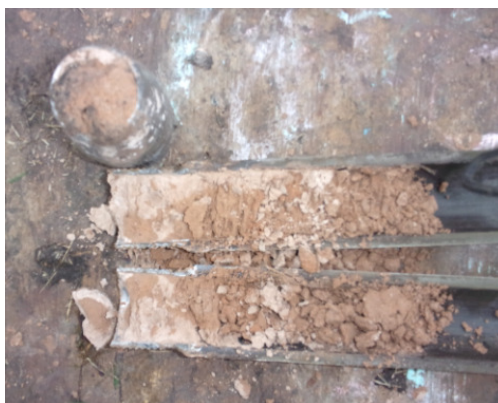
**LIMO ARCILLOSO DE COLOR MARRON. CON CARBONATOS. CONSISTENCIA BASTANTE DURO**

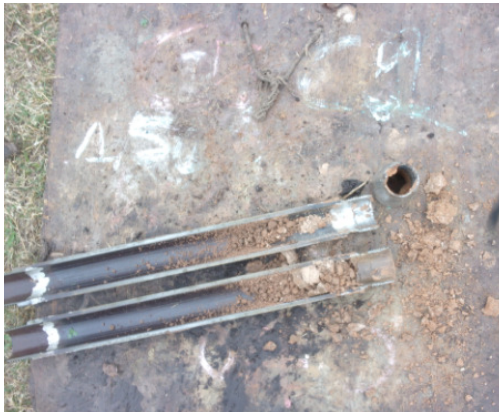
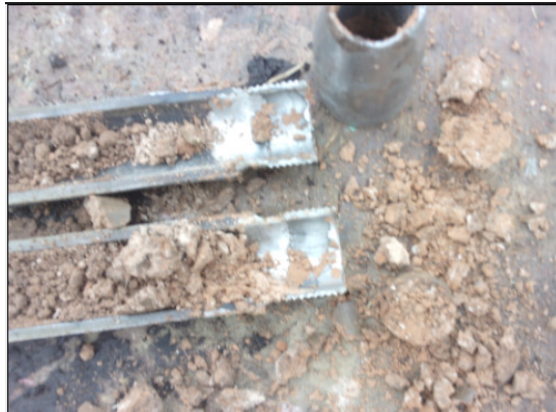
**LIMO ARCILLOSO DE COLOR MARRON. CON CARBONATOS. CONSISTENCIA MEDIANAMENTE BLANDA**

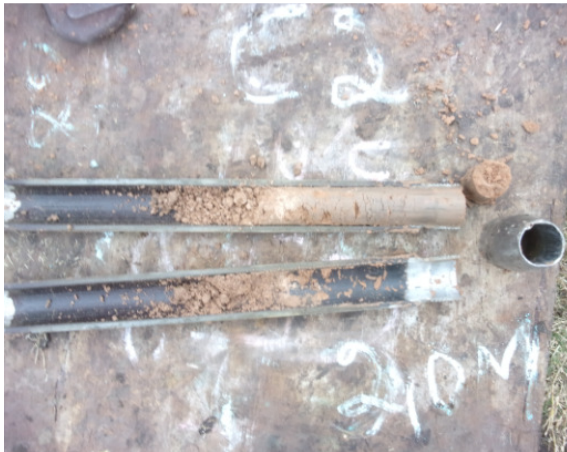
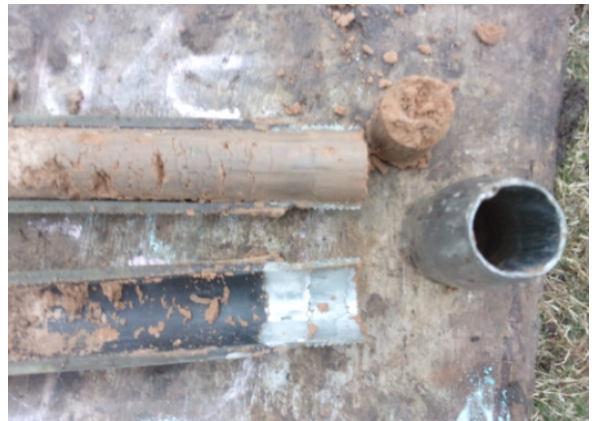
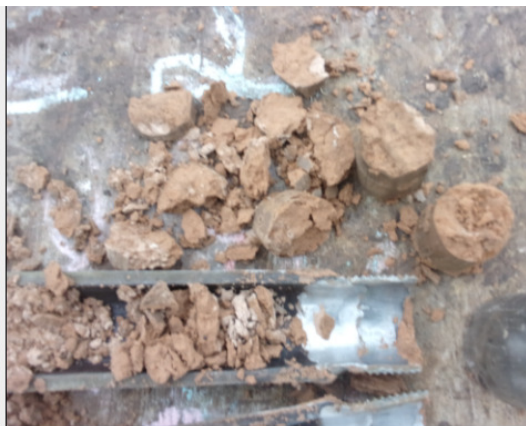
**LIMO DE COLOR MARRON CON TONALIDADES ROSADAS. CONSISTENCIA MEDIANAMENTE DURA**

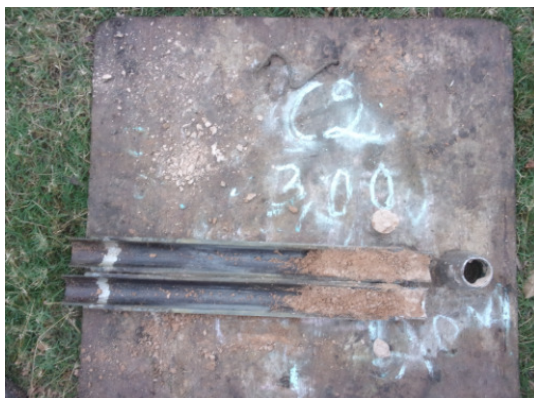
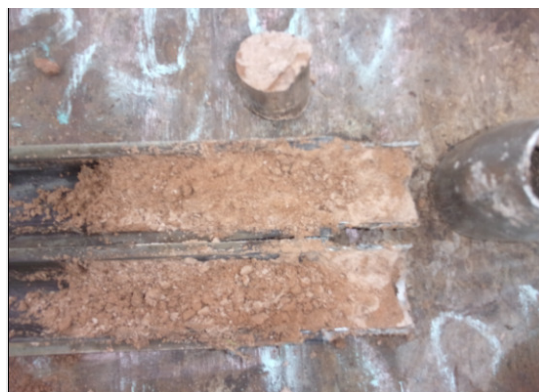
**ENSAYO S.P.T. a 3.0 m**

**LIMO DE COLOR MARRON CON TONALIDADES ROSADAS. CONSISTENCIA  
BASTANTE DURA**

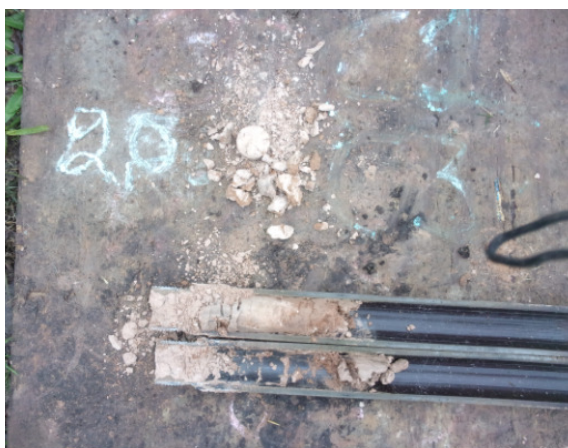
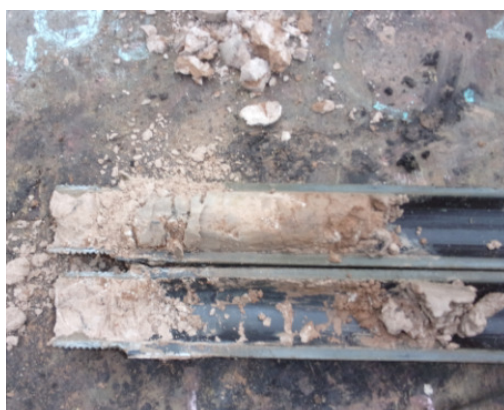
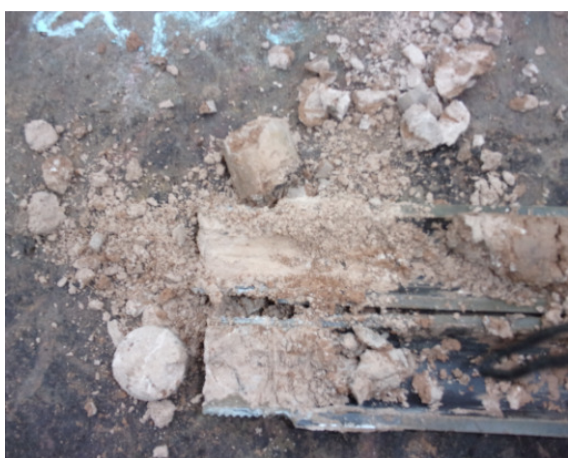
**LIMO ARCILLOSO DE COLOR MARRON ROSADO, CON MUCHO CARBONATO.  
CONSISTENCIA BASTANTE DURO**
