ESTUDIO DE SUELOS

OBRA: CAIF "BARRIO AEROPARQUE"

PADRON 10307 (FRACCION "A")

DEPARTAMENTO DE CANELONES

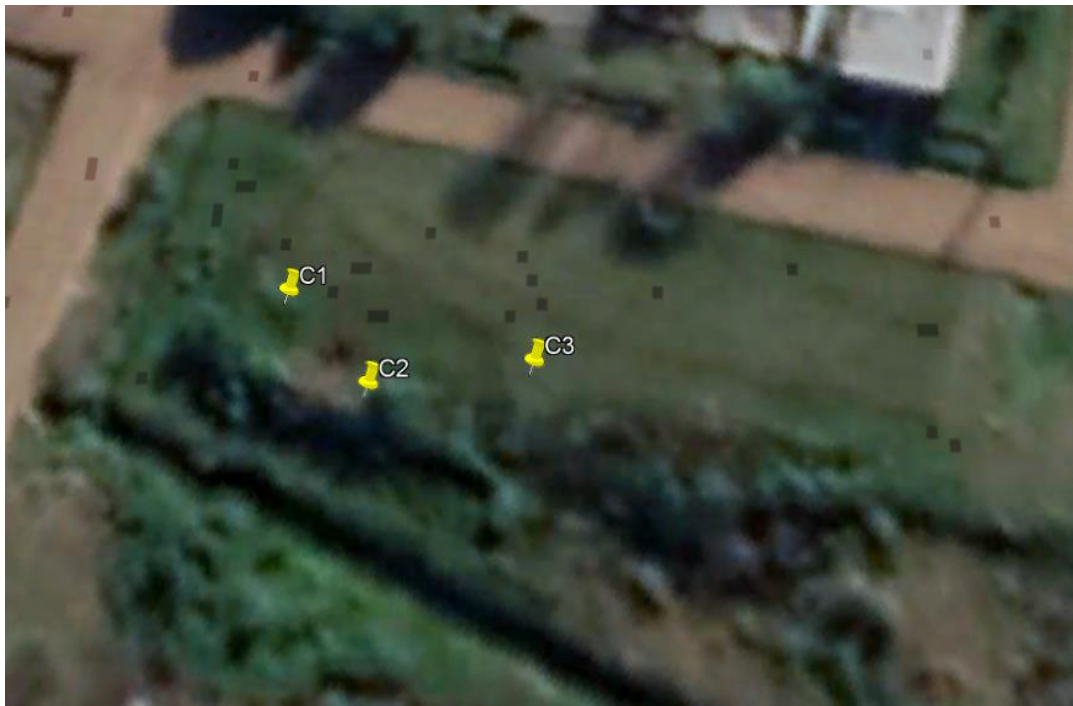
3.1 UBICACION DE CATEOS

La ubicación de los cateos puede verse en el plano y la foto google siguiente, siendo las coordenadas UTM de los mismos replanteadas en sitio mediante equipo garmin manual. **La selección de la ubicación obedeció a realizar los cateos en aquellos puntos supuestamente más “críticos” del perfil del terreno.**

CATEO	Coordenada E	Coordenada S
1	0591686	6149752
2	0591694	6149743
3	0591709	6149745

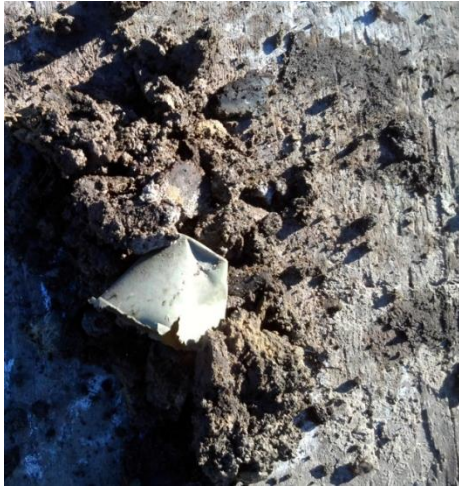
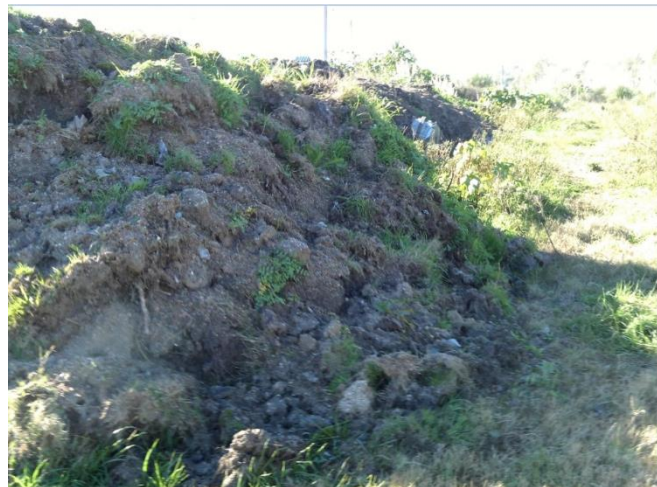
RELLENO: ESCOMBRO, TIERRA ARCILLOSA Y ALGO DE BASURA

El mismo está compuesto en el manto superior por un **relleno de naturaleza heterogénea**: balasto, escombros de diferente tamaño, tierra arcillosa y en menor grado, basura de diferente tipo.

El **material del relleno es poco consolidado**, ya que no ha sido compactado, lo que se refleja en los valores obtenidos en los ensayos S.P.T. realizados sobre el mismo, dónde se obtuvieron valores de **“N” variables entre 4 a 5**.

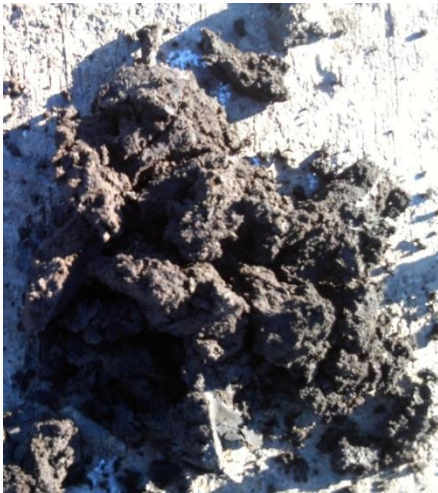
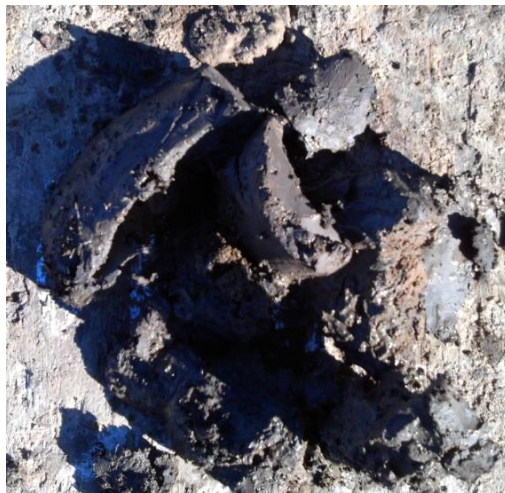
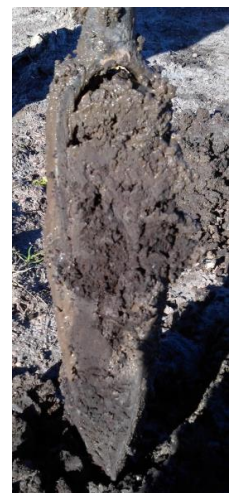
SUELO ORGANICO, ARCILLOSO, DE COLOR NEGRO. PLASTICO. MUY BLANDO

Inmediatamente por debajo, se presenta el suelo natural, orgánico, de color negro y que tiene una potencia variable de 30 cm para C3, 50 cm para C1 y del orden de 1 m para C2 (cateo más próximo a la cañada).

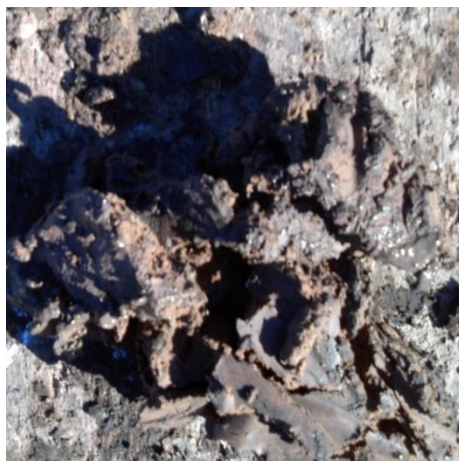
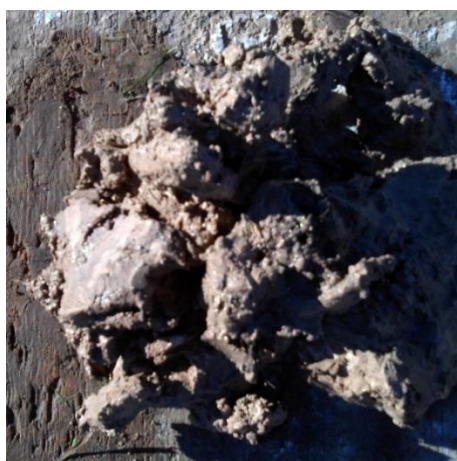
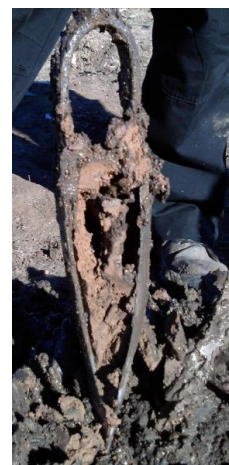
ARCILLA DE COLOR MARRON CLARO. PLASTICA CONSISTENCIA POCO A MEDIANAMENTE BLANDA

A partir de las profundidades indicadas en 3.2 (respecto a boca de cateos) en color marrón oscuro (1.7 m para C1, 1.8 m para C3 y 2.8 m para C2), se presenta una arcilla típica de suelos pertenecientes a la denominada Formación Libertad, la que luego de una transición de coloración marrón oscura de 30 a 50 cm, tiene una coloración marrón clara. A diferentes niveles, se presentan carbonatos en la matriz arcillosa.

En los ensayos S.P.T. realizados hasta los 5 m sobre estos materiales, se obtuvieron valores de **“N”** variables de un mínimo de 7, a un máximo de 12, siendo el promedio de **“N” = 9**, lo que muestra una consistencia de la arcilla que se la puede catalogar como de **“blanda” a “medianamente” blanda**.

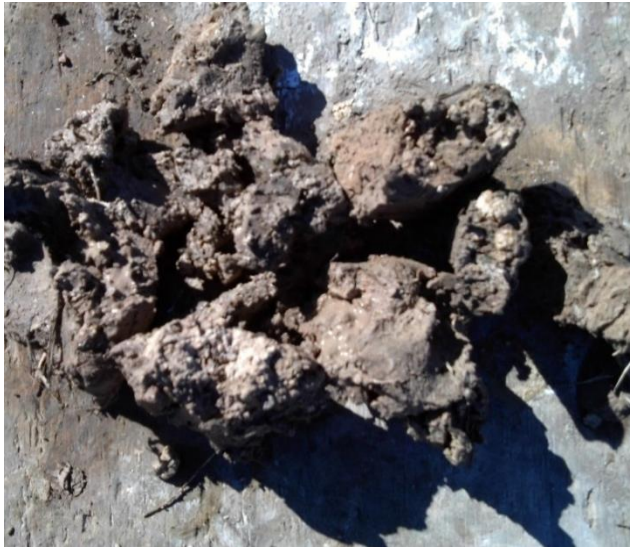
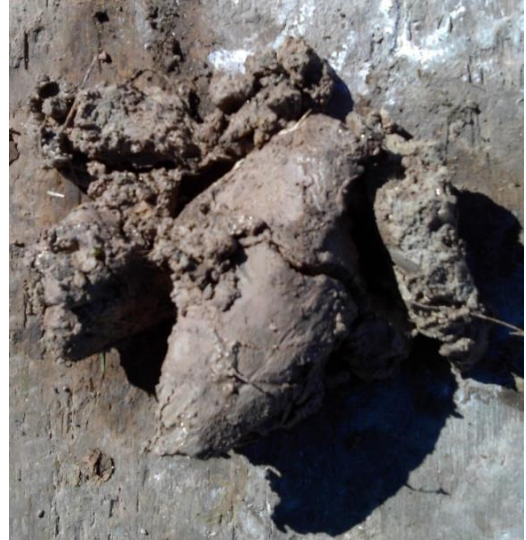
NIVELES DE ARCILLA CON CARBONATOS Y ARCILLA DE COLOR GRISACEA

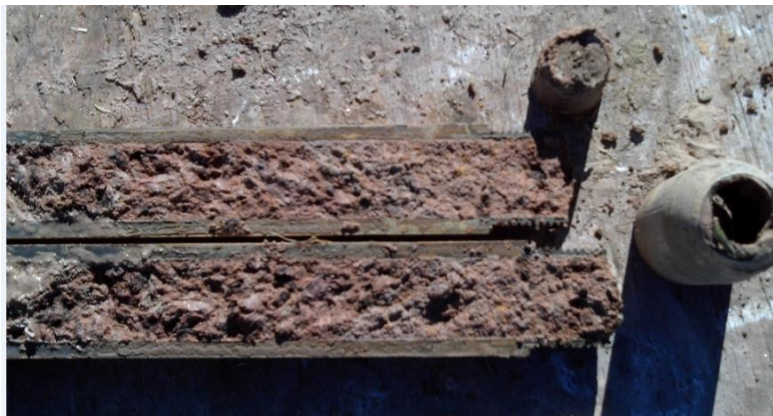
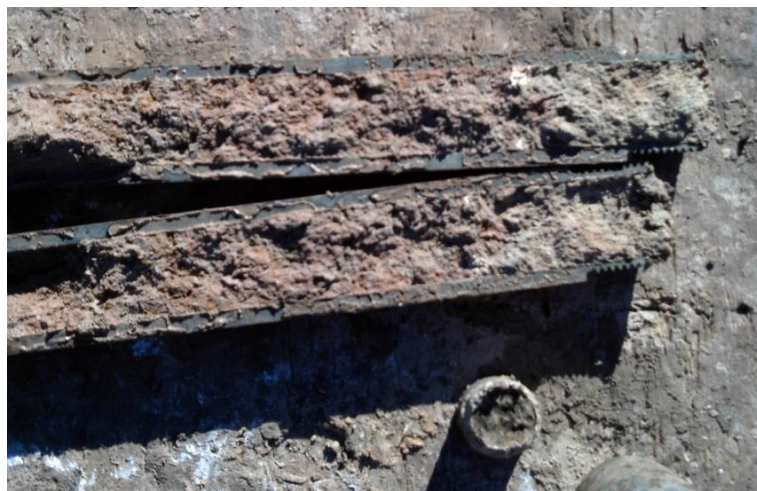
POR DEBAJO DE APROX. 5 m: LIMO ARCILLOSO DE COLOR MARRON Y GRIS. ALGO MAS COMPACTO (TIPO SUELOS DE LA FORMACION FRAY BENTOS, PERO CON BAJO GRADO DE LITIFICACION)

A partir de profundidades del orden de los 5 m, el suelo tiene un aspecto más limoso (limo arcilloso, similar a un suelo de la formación Fray Bentos con bajo grado de litificación) y se presenta en forma algo más compacto, aumentando su compacidad con la profundidad y dónde se obtuvieron valores de "N" variables entre 12 y 14 en los respectivos ensayos realizados a los 5 m.

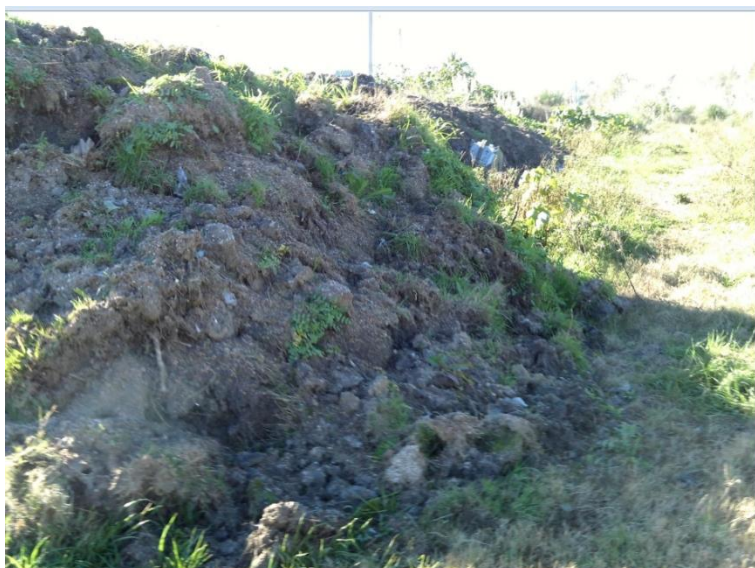
VISTA TALUD TERRAPLEN RELLENO QUE DA HACIA LA CAÑADA

Su potencia es variable según la ubicación del cateo (1.1 m para C1, 1.4 m para C3 y 1.9 m para C2). Todo indica que el espesor del relleno aumenta hacia la cañada (en vista general del predio se puede ver el talud del terraplén en su borde contra la cañada).

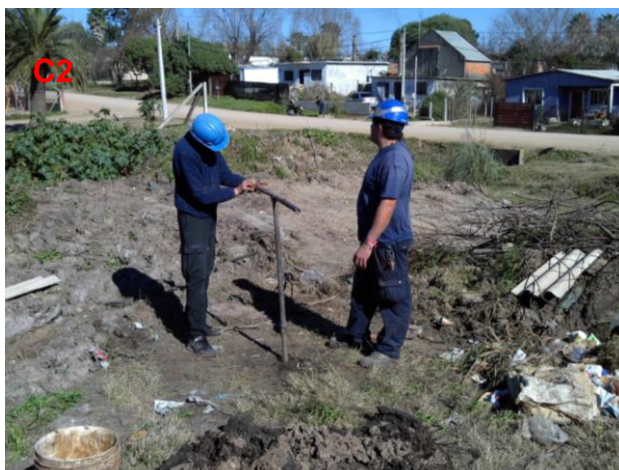
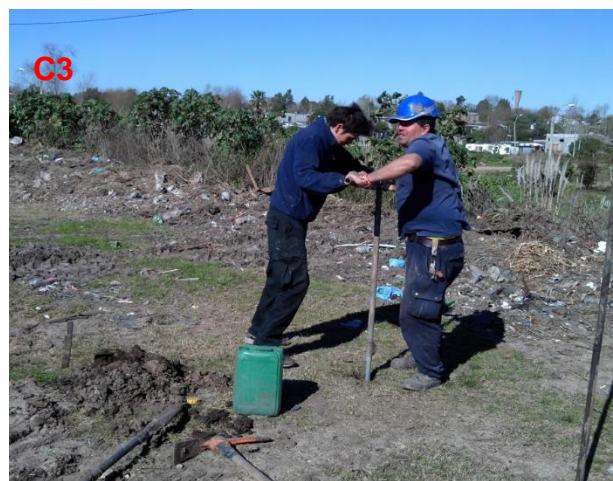
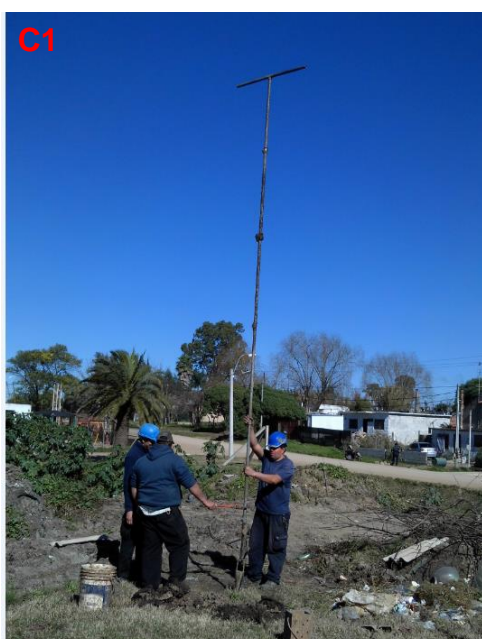
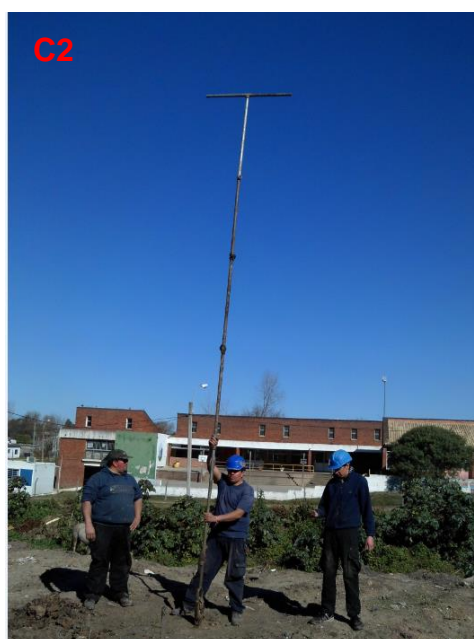
METODOLOGIA DE EXCAVACION: PALA AMERICANA

Se realizaron tres cateos en zona dónde se proyecta la obra, excavados con pala americana, hasta una profundidad máxima de 6 metros.

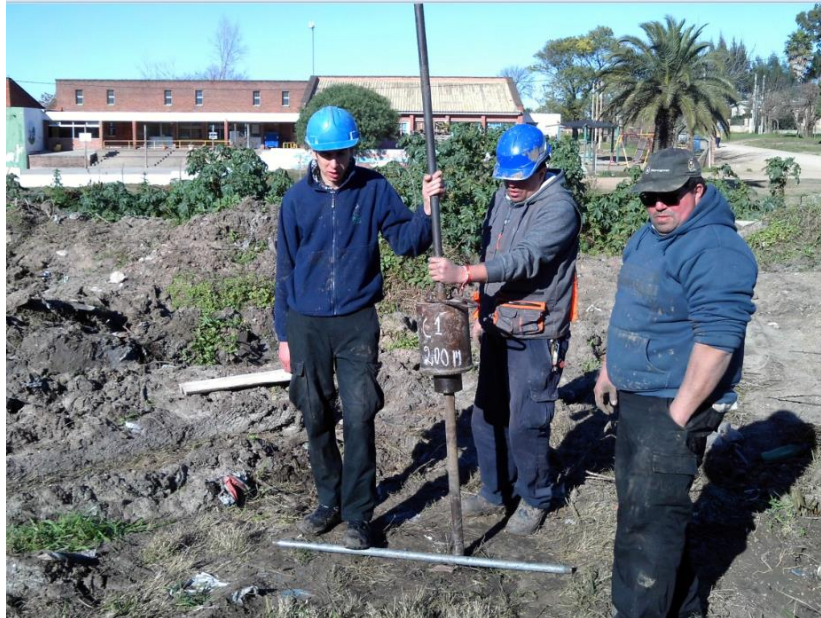
CATEO 1

ENSAYO S.P.T. a 2.0 m

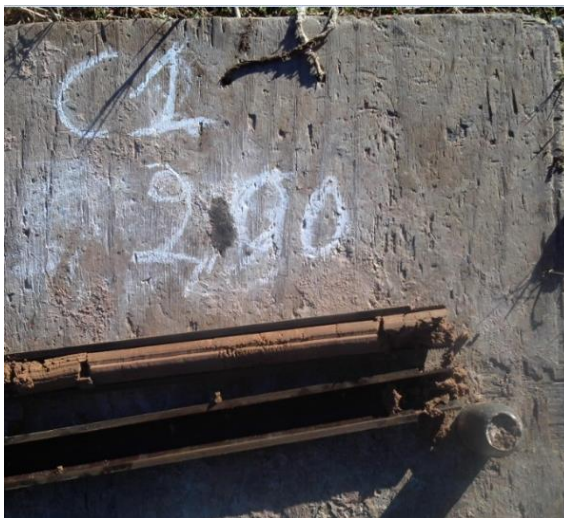
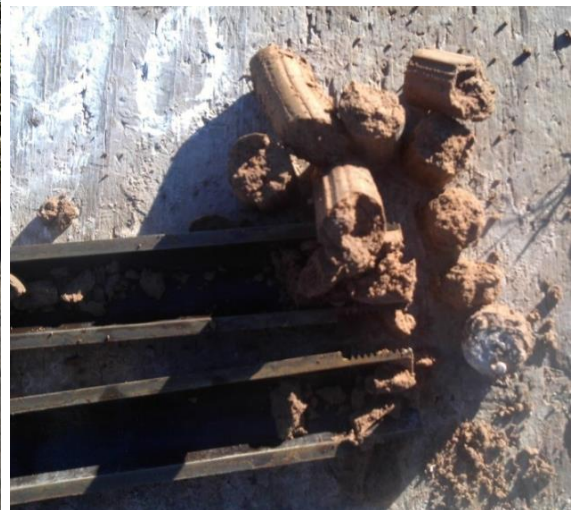
ARCILLA DE COLOR MARRON OSCURO Y EN LA PUNTA DEL MUESTRAEDOR DE COLOR MARRON CLARO. CONSISTENCIA BASTANTE BLANDA

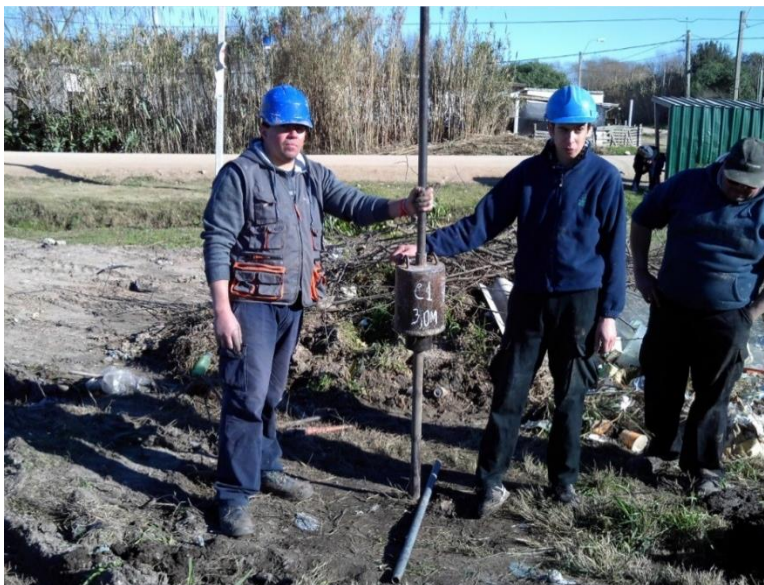
CATEO 1

ENSAYO S.P.T. a 3.0 m

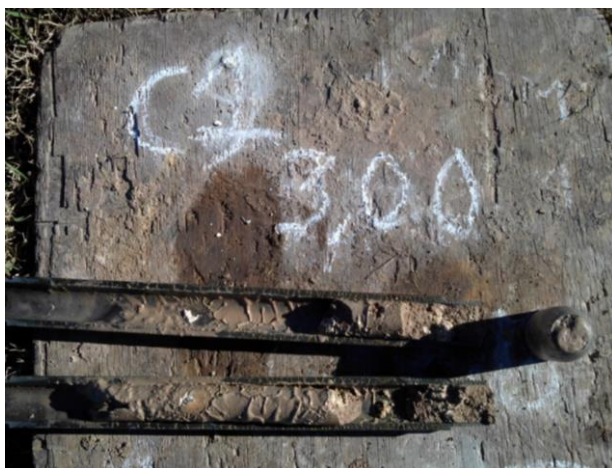
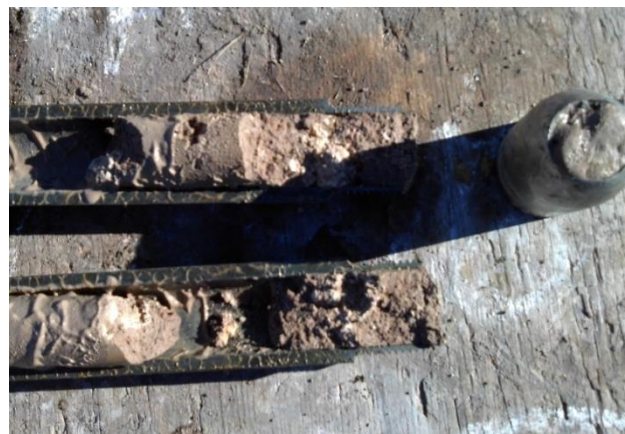
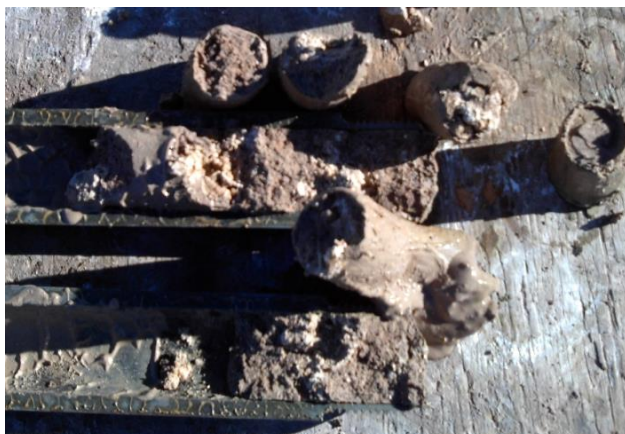
**ARCILLA DE COLOR MARRON CLARO. CONTIENE CARBONATOS EN FORMA AISLADA
CONSISTENCIA POCO A MEDIANAMENTE BLANDA.**

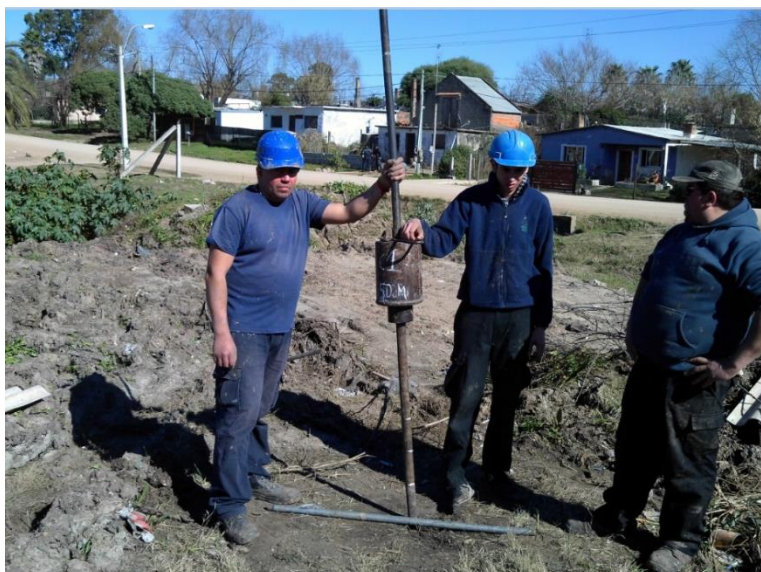
CATEO 1
ENSAYO S.P.T. a 5.0 m

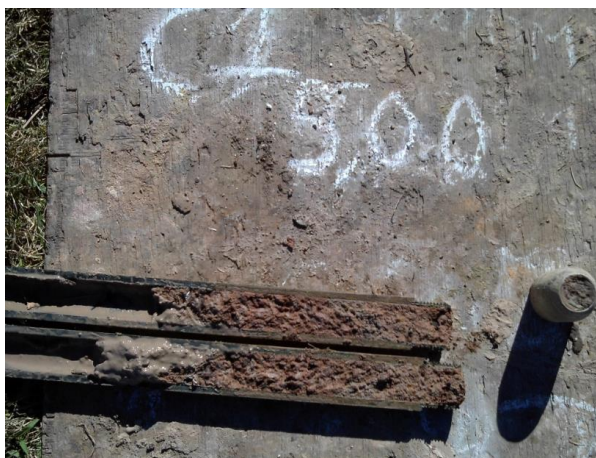
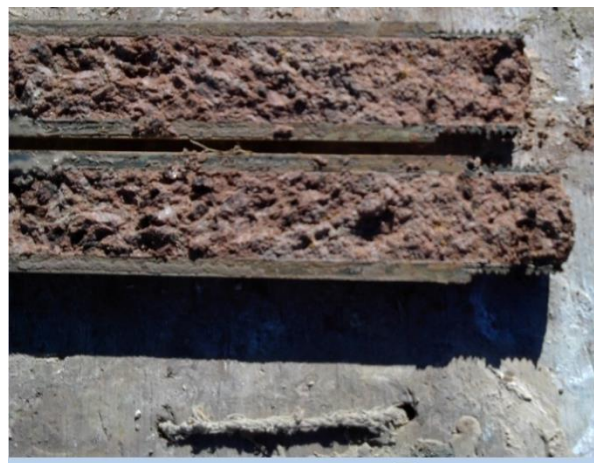
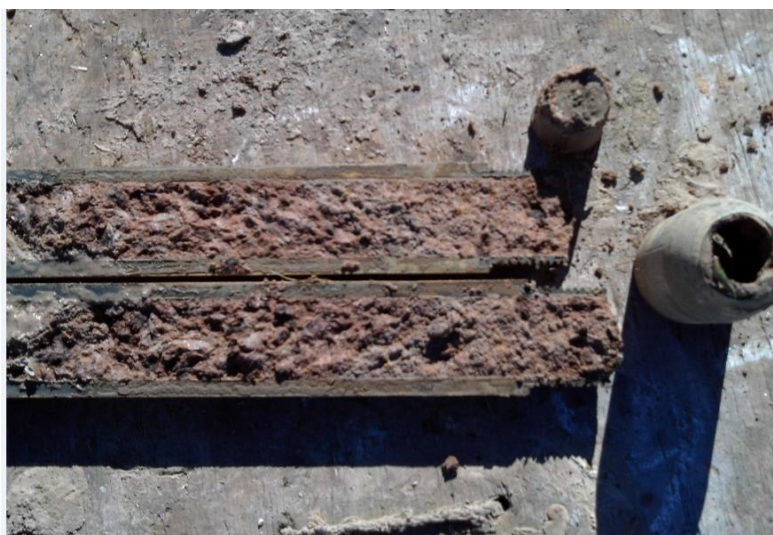
LIMO ARCILLOSO DE COLOR MARRON A GRISACEO. MEDIANAMENTE COMPÁCTO

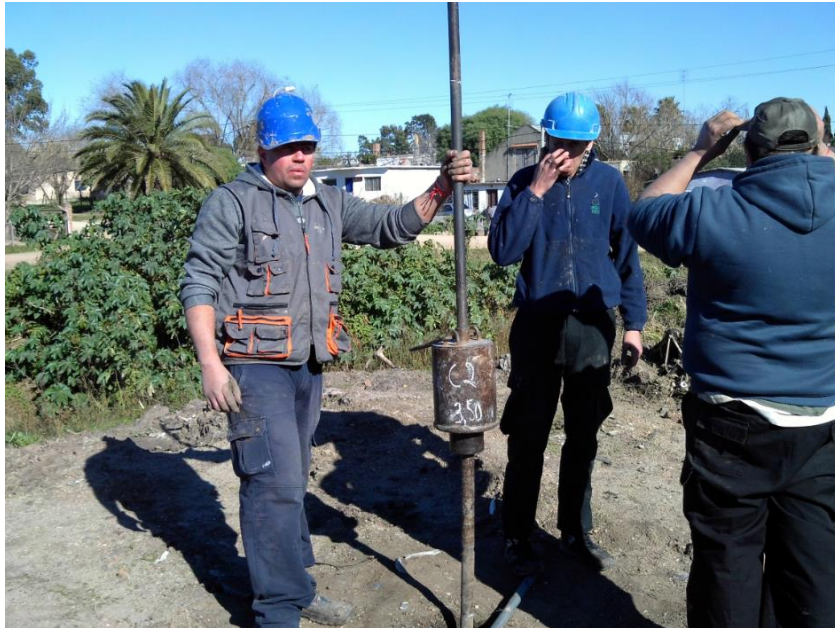
CATEO 2

ENSAYO S.P.T. a 3.5 m

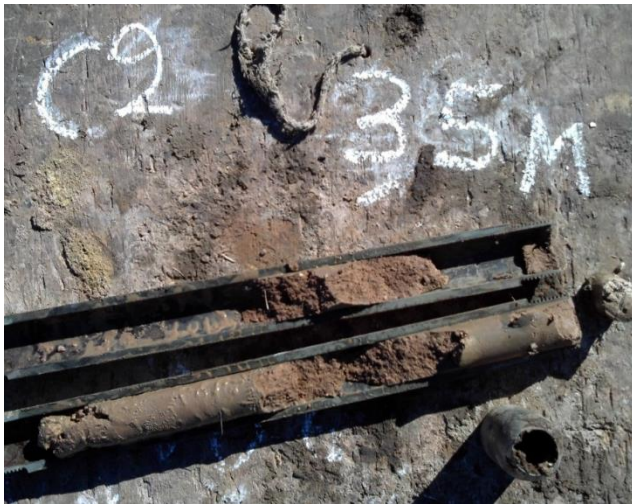
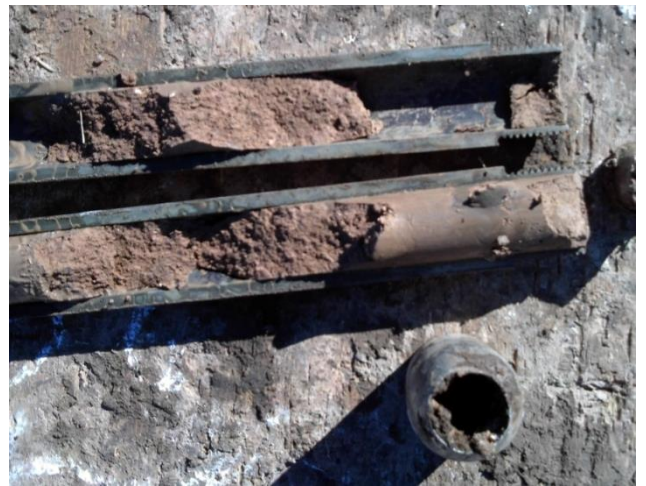
ARCILLA DE COLOR MARRON CLARO. SATURADA CONSISTENCIA BASTANTE BLANDA

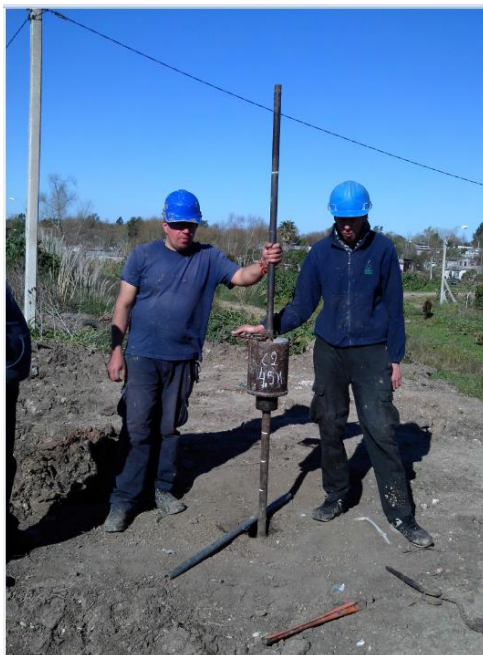
CATEO 2

ENSAYO S.P.T. a 4.5 m

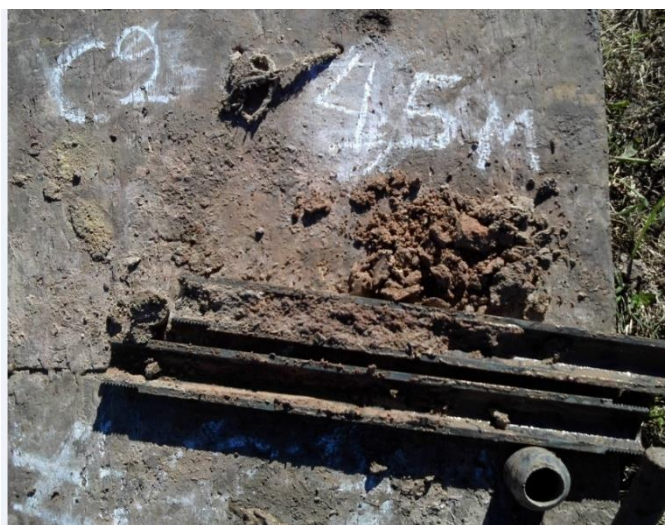
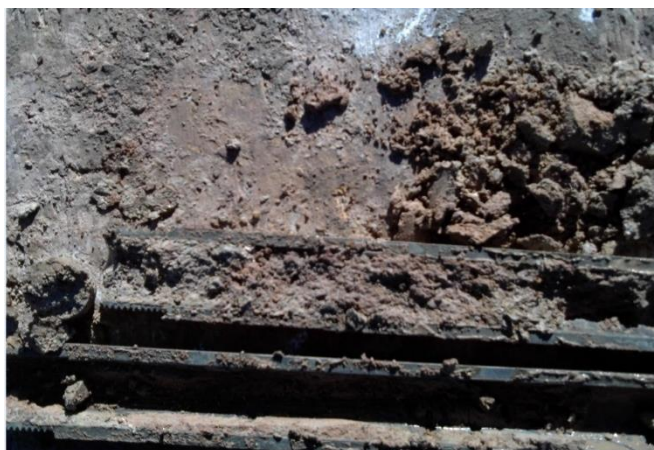
ARCILLA DE COLOR MARRON GRISACEO. CONSISTENCIA MEDIANAMENTE BLANDA

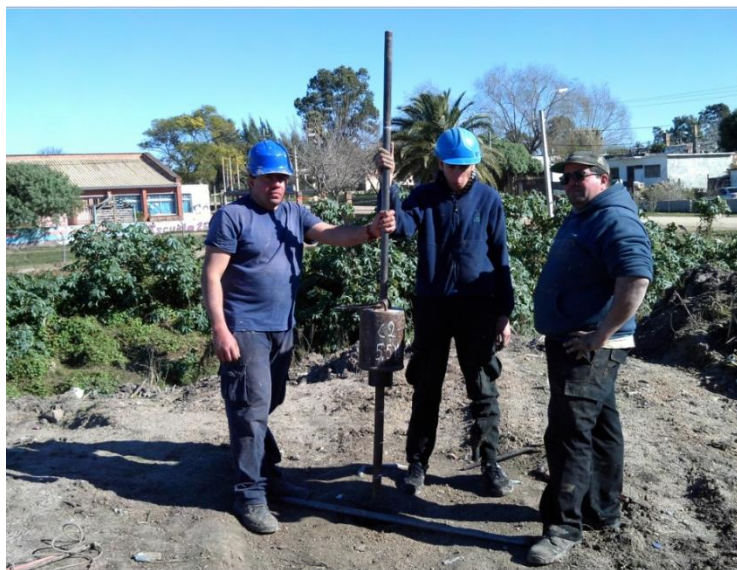
CATEO 2

ENSAYO S.P.T. a 5.5 m

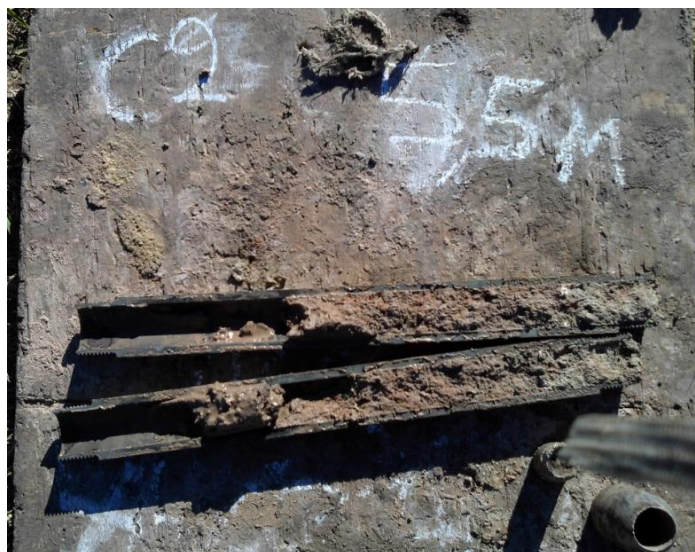
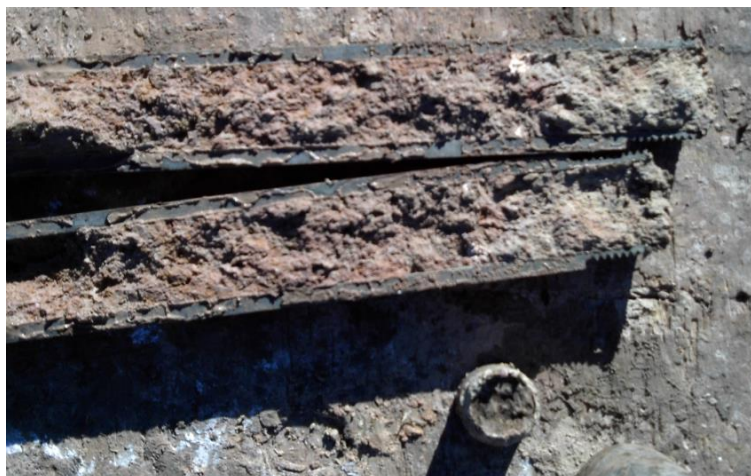
LIMO ARCILLOSO DE COLOR GRISACEO. CONSISTENCIA MEDIANAMENTE COMPACTO.

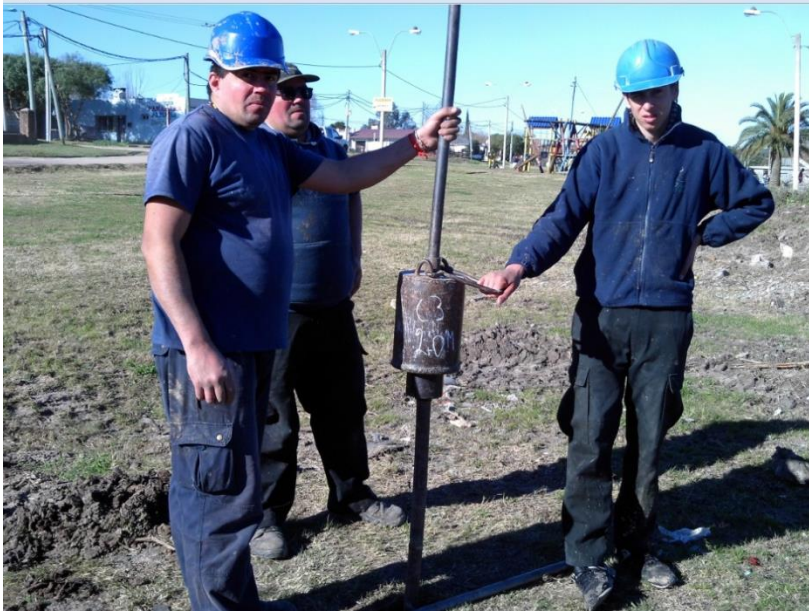
CATEO 3

ENSAYO S.P.T. a 2.0 m

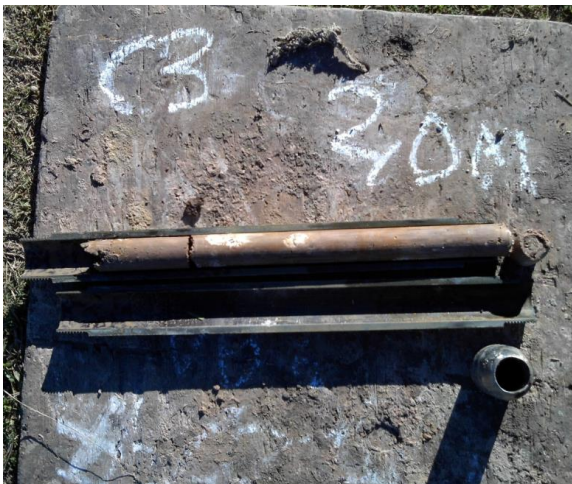
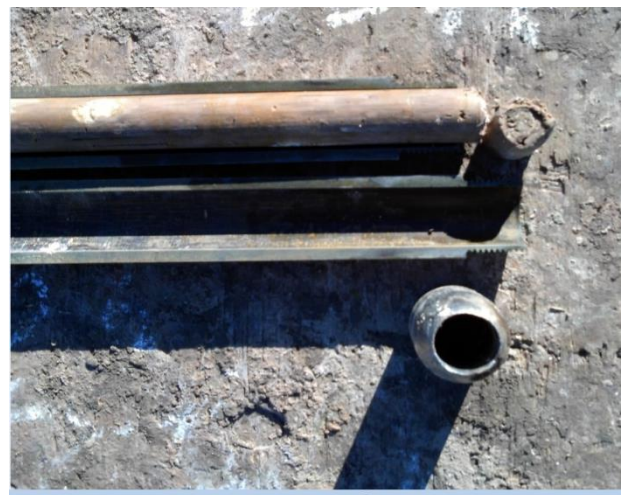
ARCILLA DE COLOR MARRON CLARO. CONTIENE ALGUN CARBONATO. CONSISTENCIA MEDIANAMENTE BLANDA

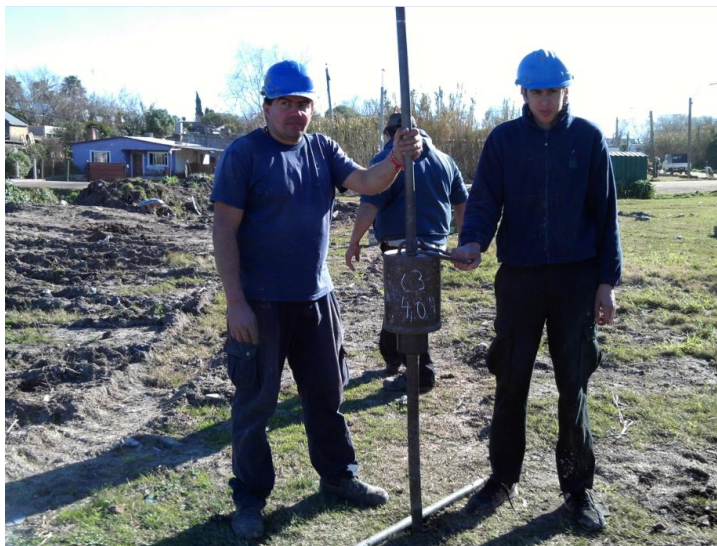
CATEO 3

ENSAYO S.P.T. a 4.0 m

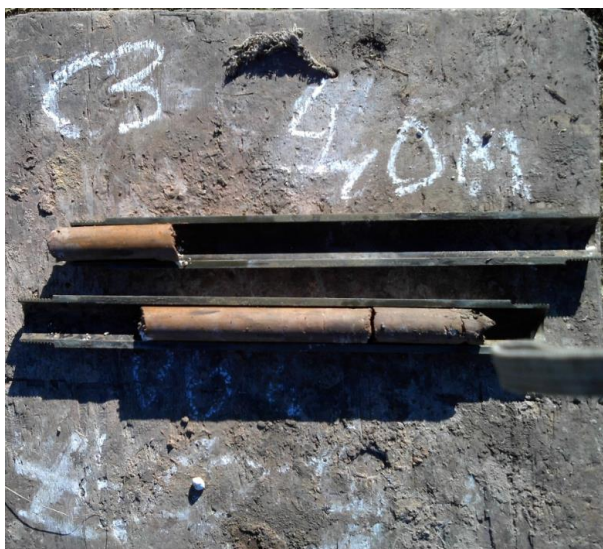
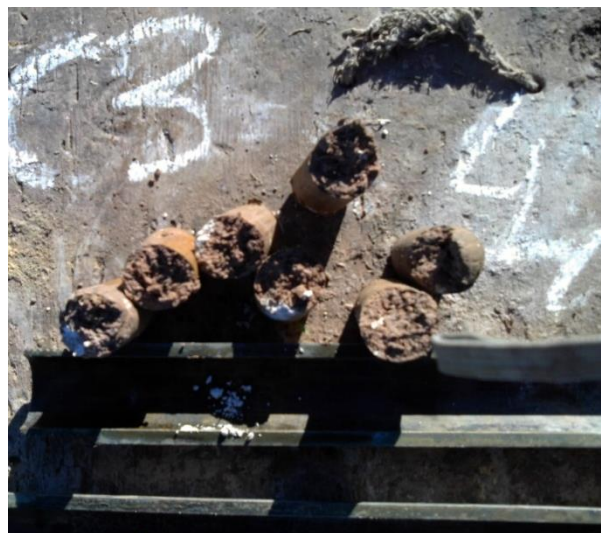
ARCILLA DE COLOR MARRON GRISACEA. CONSISTENCIA MEDIANAMENTE COMPACTA
