CONSTRUCTORA:		
MISIONES 1466 MONTEVIDEO : URUGUAY Tel: [598] 2 9162616 Fax: [598] 2 9163874 stiler@stiler.com.uy / www.stiler.com.uy		
CONSTITUYENTE 1944 / AP 902 MONTEVIDEO : URUGUAY tel: [598] 2 4110442 fabrica@fabricadepaisaje.com www.fabricadepaisaje.com		
OBRA: BANCO DE SEGUROS DEL ESTADO SANATORIO CENTRO NACIONAL REHABILITACIÓN		
UBICACIÓN: AV. JOSÉ PEDRO VARELA 3420		
ETAPA: RE PROYECTOS (R07)		
PLANO: PLANTA CIELORRASO REHABILITACIÓN N1		
PROPIETARIO: BANCO SEGUROS ESTADO	ARQUITECTO: AYERRA, CASTAINGS, LANZA, PÉREZ	NIVEL: +8.70
EMPRESA: STILER S.A.	FECHA: 09/2017	ESCALA: 1-100
ARCHIVO cielorrassos planta nivel 2.dwg	DIBUJADO: VA	REVISADO: MC, JL
DERECHOS AUTORALES RESERVADOS. REPRODUCCIÓN TOTAL O PARCIAL PROHIBIDA

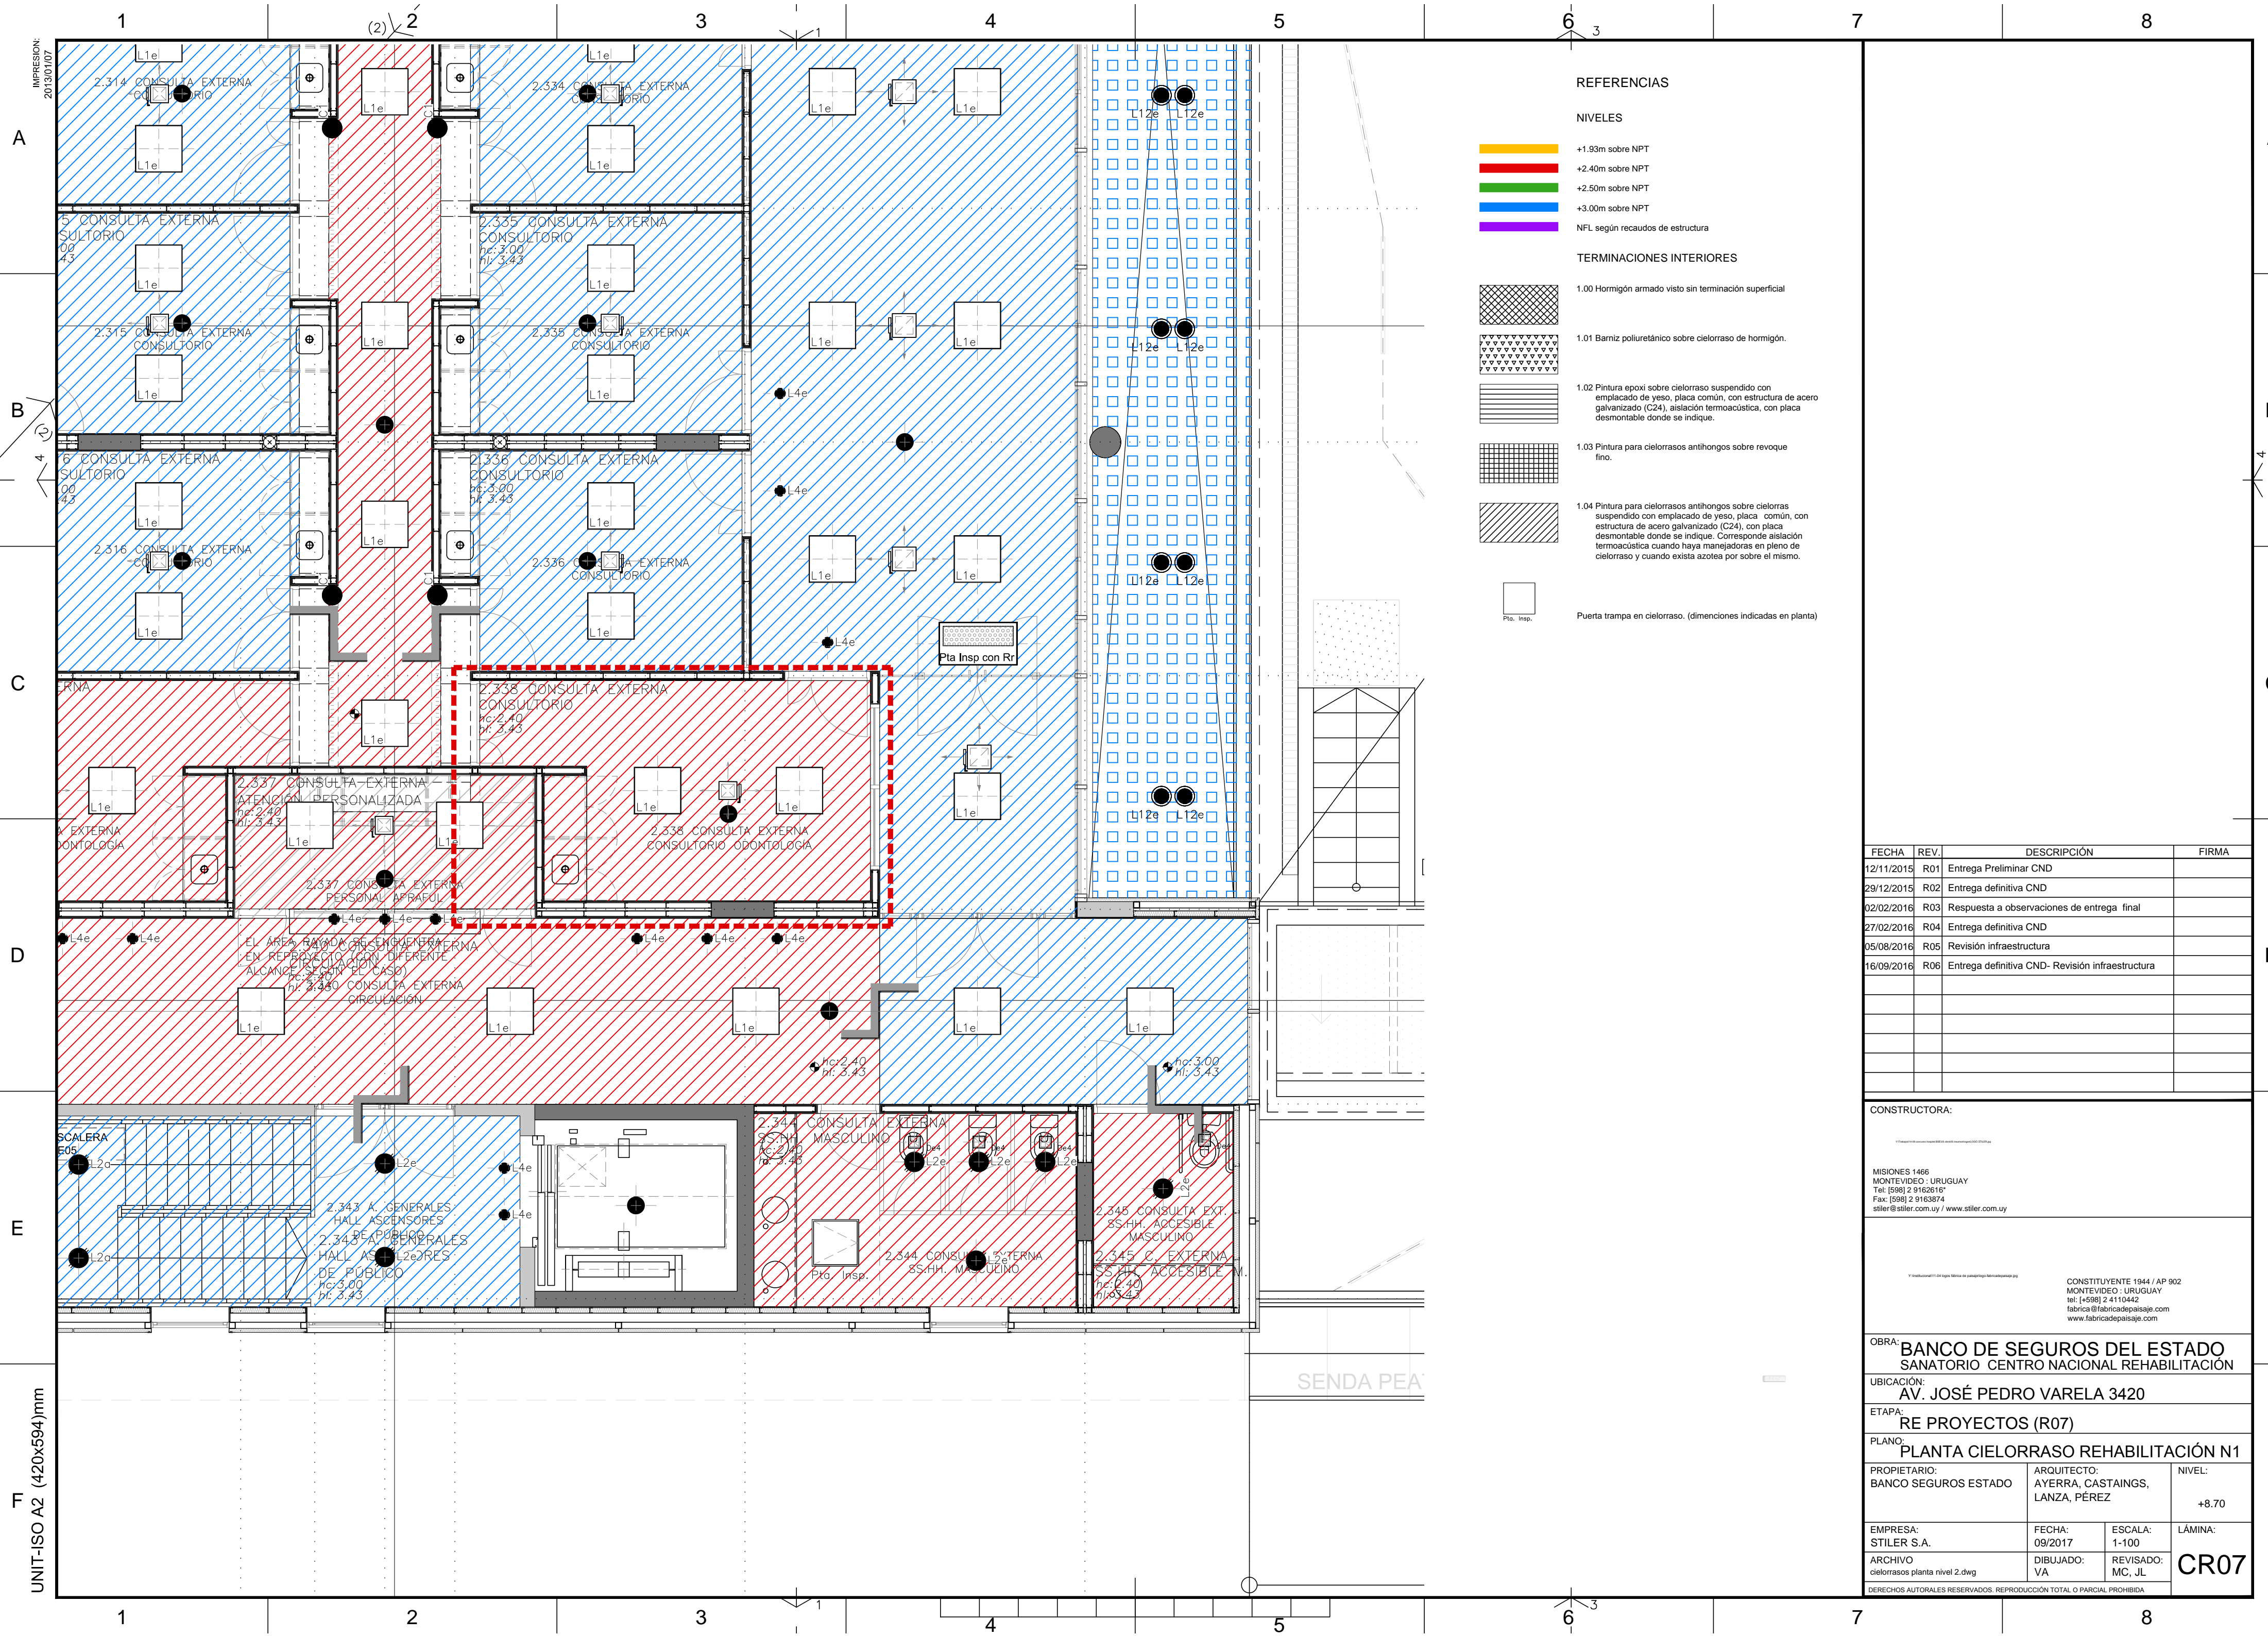
- +1.93m sobre NPT
- +2.40m sobre NPT
- +2.50m sobre NPT
- +3.00m sobre NPT
- NFL según recaudos de estructura

- 1.00 Hormigón armado visto sin terminación superficial
- 1.01 Barniz poliuretánico sobre cieloraso de hormigón.
- 1.02 Pintura epoxi sobre cieloraso suspendido con emplacado de yeso, placa común, con estructura de acero galvanizado (C24), aislación termoacústica, con placa desmontable donde se indique.
- 1.03 Pintura para cielorrasos anihongos sobre revoque fino.
- 1.04 Pintura para cielorrasos anihongos sobre cielorras suspendido con emplacado de yeso, placa común, con estructura de acero galvanizado (C24), con placa desmontable donde se indique. Corresponde aislación termoacústica cuando haya manejadoras en pleno de cieloraso y cuando exista azotes por sobre el mismo.
- Pta. Insp.
- Puerta trampa en cieloraso. (dimensiones indicadas en planta)
