OBRA: **BANCO DE SEGUROS DEL ESTADO
SANATORIO CENTRO NACIONAL REHABILITACIÓN**

ETAPA:
RE PROYECTOS (R07)

PLANO:
PLANTA CIELORRASO C. ESTERILIZACIÓN N°

CR04

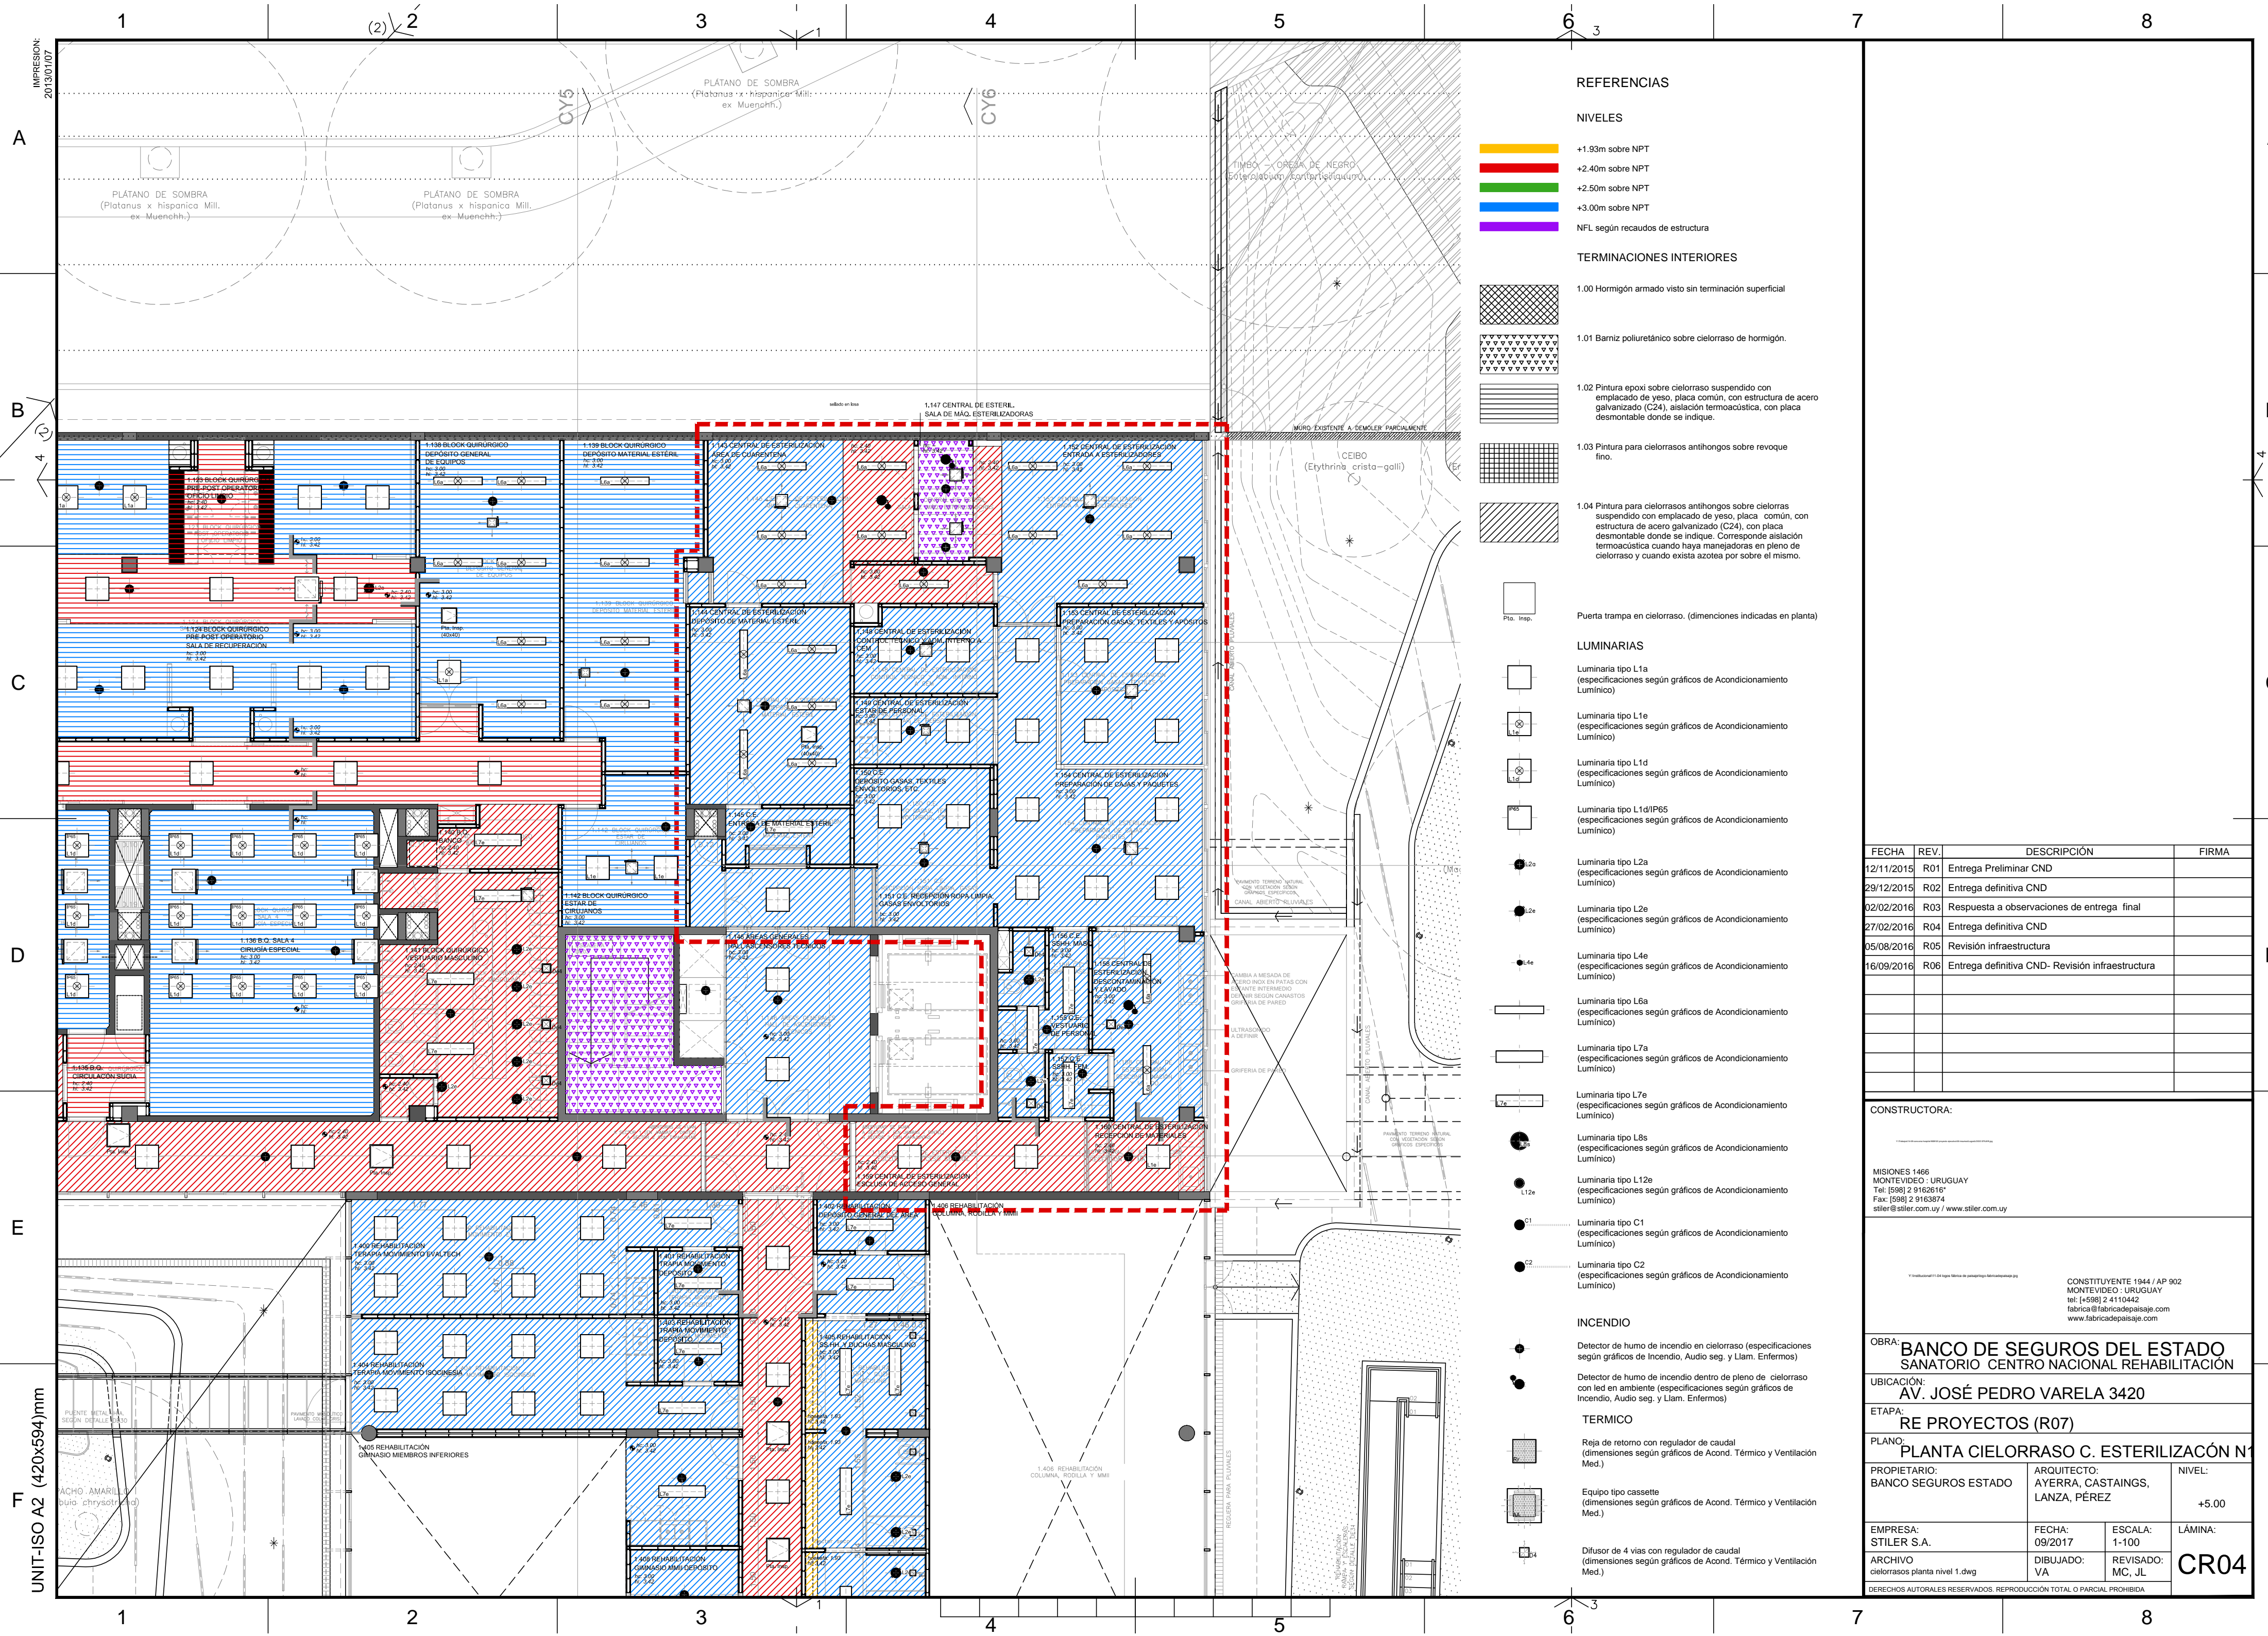
- +1.93m sobre NPT
- +2.40m sobre NPT
- +2.50m sobre NPT
- +3.00m sobre NPT
- NFL según recaudos de estructura

- 1.00 Hormigón armado visto sin terminación superficial
- 1.01 Barniz poliuretánico sobre cielorraso de hormigón.
- 1.02 Pintura epoxi sobre cielorraso suspendido con emplacado de yeso, placa común, con estructura de acero galvanizado (C24), aislación termoacústica, con placa desmontable donde se indique.
- 1.03 Pintura para cielorrasos antihongos sobre revoque fino.
- 1.04 Pintura para cielorrasos antihongos sobre cielorras suspendido con emplacado de yeso, placa común, con estructura de acero galvanizado (C24), con placa desmontable donde se indique. Corresponde aislación termoacústica cuando haya manejadoras en pleno de cielorraso y cuando exista azotes por sobre el mismo.
