ESTUDIO DE SUELOS
PARA OBRA DE LA
C.N.D.
CENTRO CAIF "MARAVILLA"

PADRON: 6131
BARRIO: "LAS TORRES"
CIUDAD DE TACUAREMBO

FECHA: Octubre del 2014

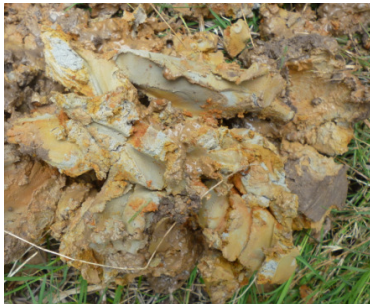
Arcilla algo arenosa, plástica. Color marrón grisácea con vetas “naranjas a rojizas”. Consistencia blanda.

A partir de la profundidad antes mencionada se presenta en los tres cateos, una arcilla algo arenosa, de color marrón grisácea, con vetas de color naranja y rojizo (“multicolor”), plástica y de consistencia bastante blanda.

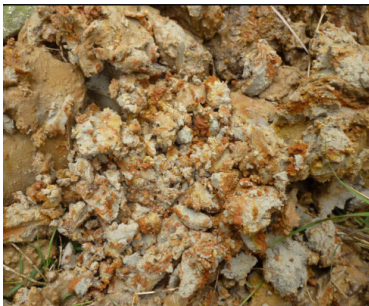
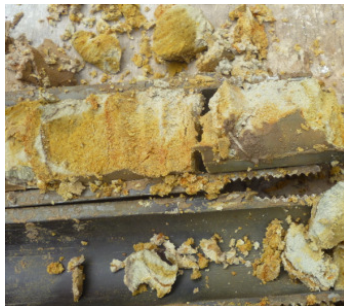
Arena fina de color grisáceo “multicolor”. Tiene cierto contenido de arcilla. Medianamente densa

Arena fina, predomina color gris con tonalidades amarillentas y/o rojizas Estado densa.

A partir de profundidades del entorno de 2.2 m, el perfil es cada vez más arenoso (manteniendo la coloración) y siendo bastante más denso. A profundidades variables entre 2.7 y 2.9 respecto al nivel de boca de cada pozo, se presenta una arena fina de color gris, muy densa (tiene cierto grado de litificación).

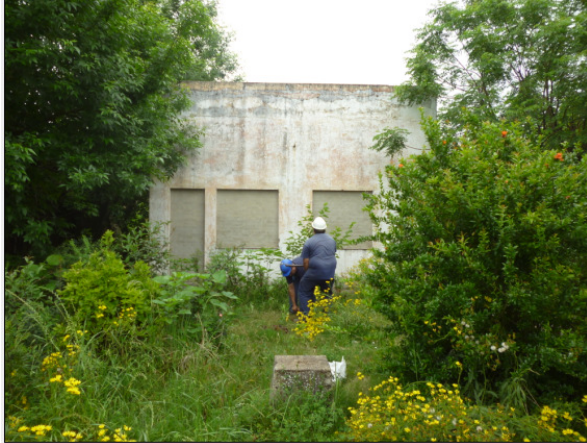
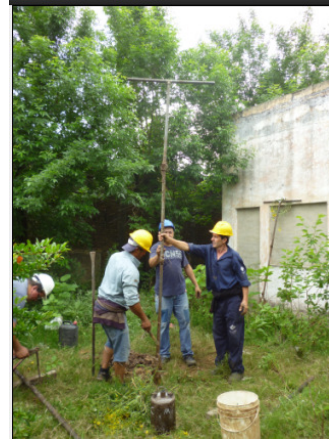
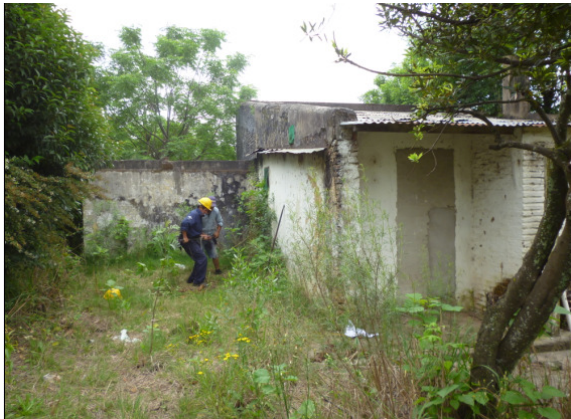
METODOLOGIA DE EXCAVACION Y VISTA GENERAL DEL TERRENO

CATEO 1, VISTA DESDE AV. SAN MARTIN

Se realizaron tres cateos excavados mediante pala americana hasta una profundidad dónde en todos los casos se llegó a una arena fina muy densa, de alta capacidad resistente.

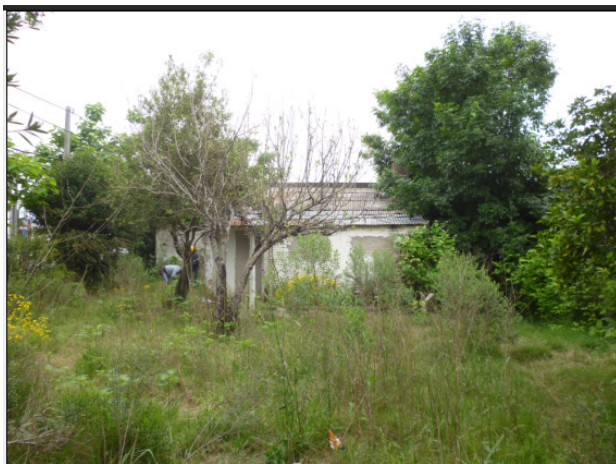
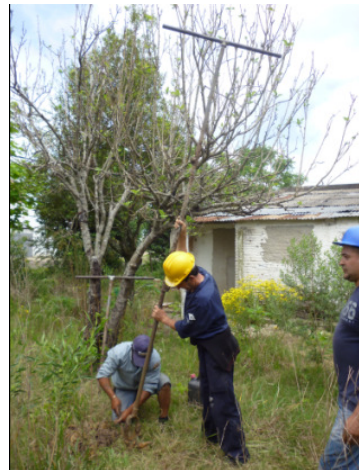
CATEO 2, AL LADO DE CONSTRUCCION EXISTENTE.

CATEO 3, VISTA DESDE ESQUINA DEL FRENTE DEL PREDIO

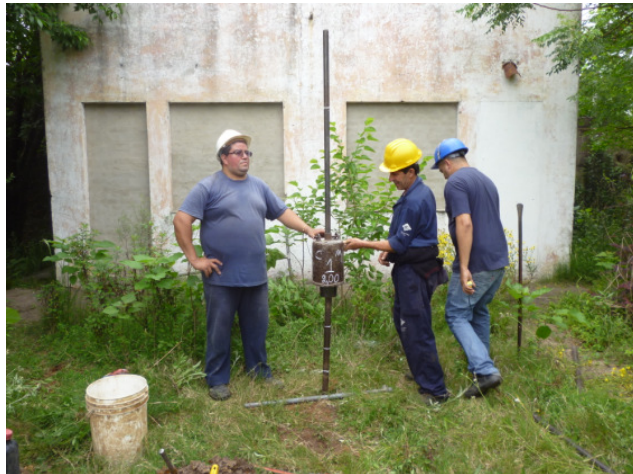
CATEO 1

ENSAYO S.P.T. a 2.0

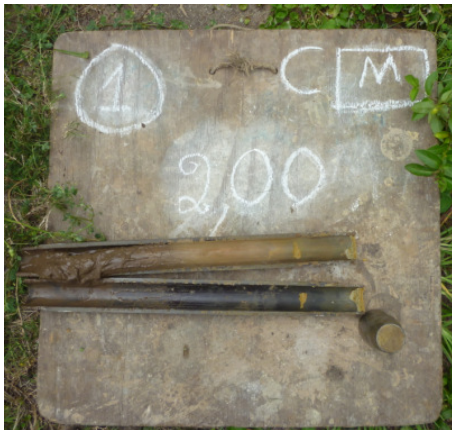
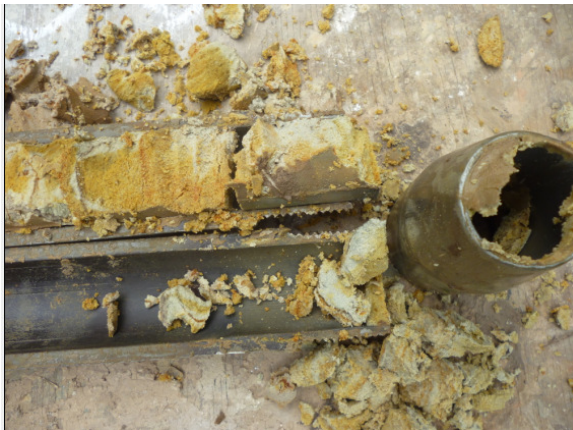
ARCILLA ARENOSA “MUTICOLOR” , EN PUNTA ARENA DENSA

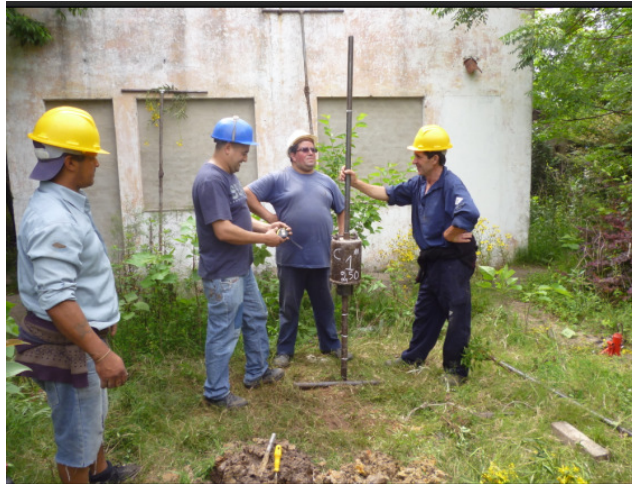
CATEO 1

ENSAYO S.P.T. a 2.5 m

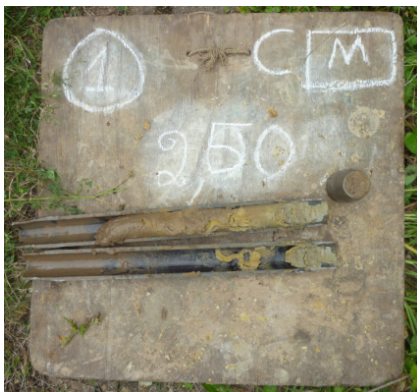
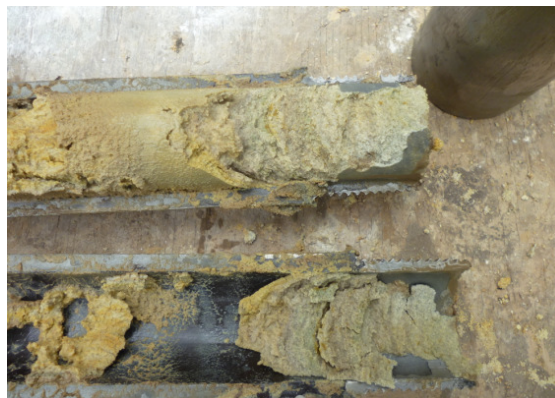
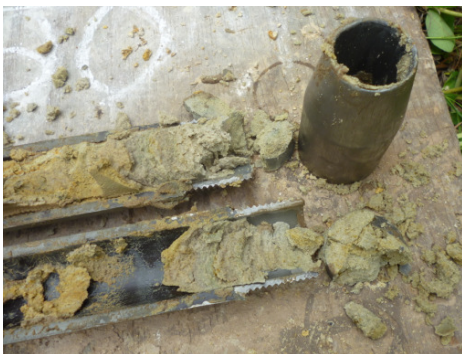
ARENA DE COLOR GRIS, CONSISTENCIA DENSA

En los ensayos S.P.T. realizados a 2.4 y 2.5 m de profundidad según el cateo considerado, el muestraedor penetró con una cantidad de golpes del orden de 30, los primeros 15 a 30 cm en cateos 1 y 3 respectivamente, mientras que en cateo 2, el muestraedor penetró con 20 golpes los 45 cm, obteniéndose en todos los casos, al final, prácticamente “un rechazo”. El rechazo se obtiene en la arena gris, muy densa, situada entre 2.7 y 2.9 m respecto a la boca de cateos.

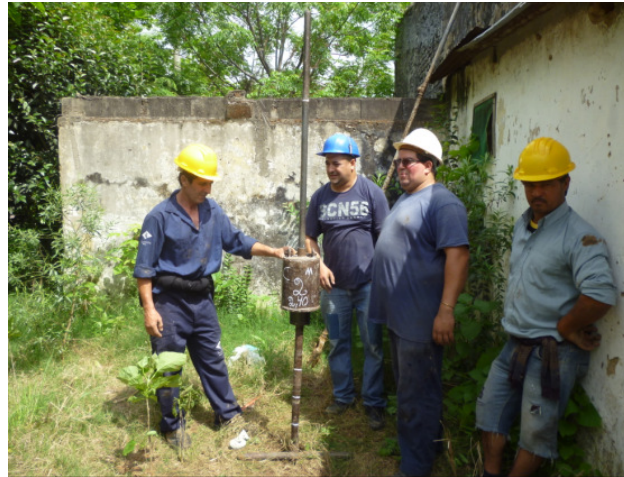
CATEO 2

ENSAYO S.P.T. a 2.4 m

(**) El muestraedor penetró con 20 golpes los 45 cm, comenzando luego un "rechazo".

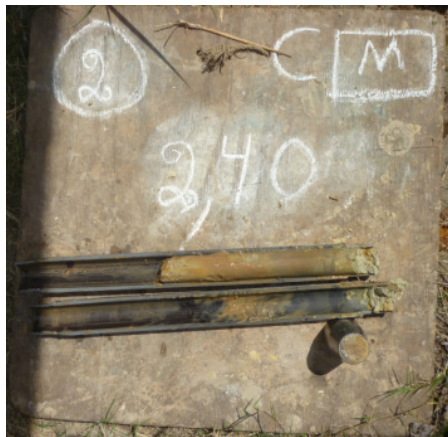
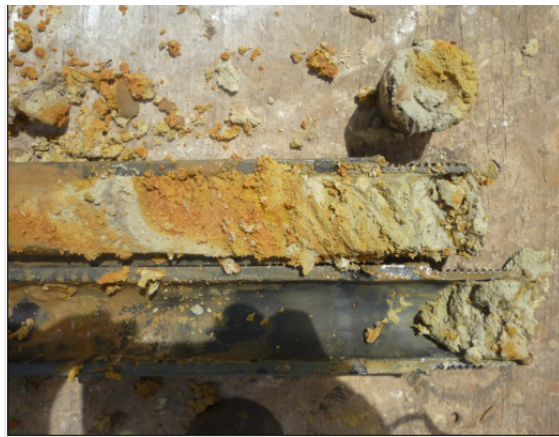
ARENA FINA DE COLOR GRIS CON VETAS DE COLOR NARANJA, EN PUNTA ARENA COLOR GRIS, ESTADO MUY DENSA

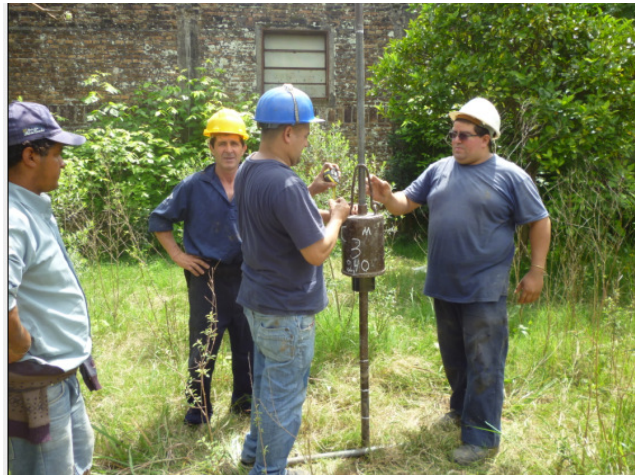
CATEO 3

ENSAYO S.P.T. a 2.4 m

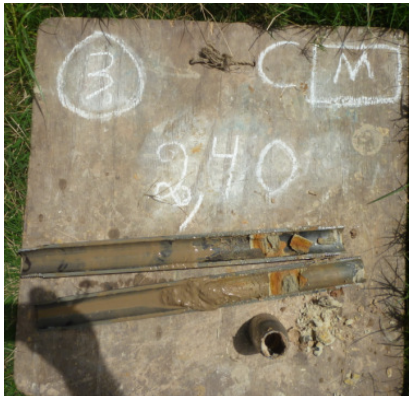
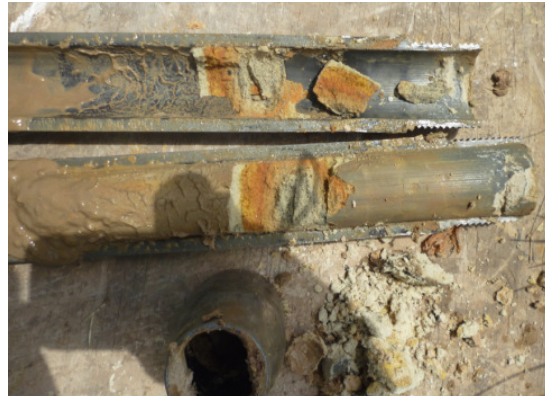
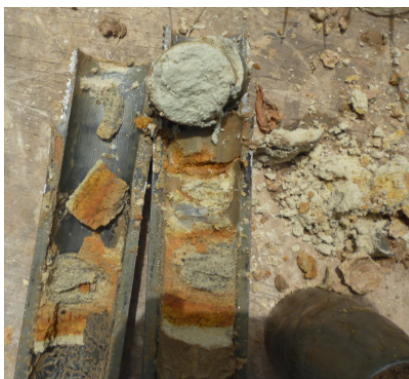
ARENA FINA DE COLOR GRIS, CON VETAS DE COLOR NARANJA, EN PUNTA ARENA COLOR GRIS, ESTADO MUY DENSA
