# **ESTUDIO DE SUELOS**

#### **CAIF "6 DE DICIEMBRE"**

**UBICACIÓN: PASAJE I Y RAMBLA COSTANERA  
LUIS QUEIROLO REPETTO**

**FECHA: Mayo del 2016**

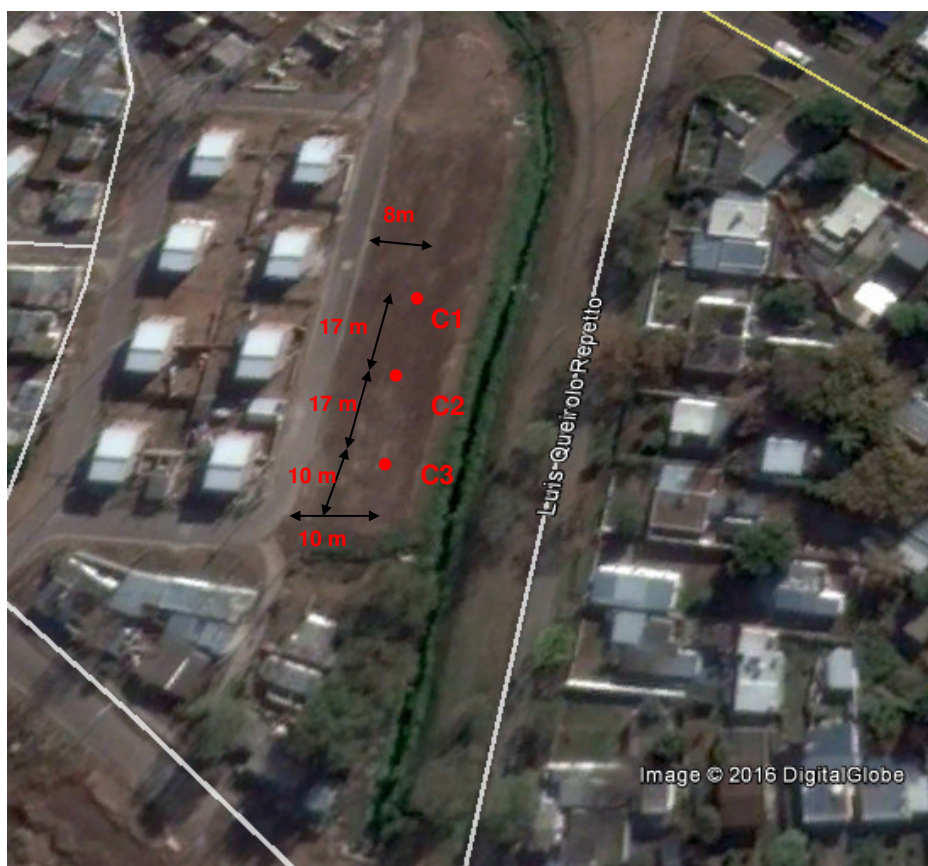
### 3.1 UBICACION DE CATEOS

La ubicación aproximada de los cateos puede verse en el plano y foto google siguiente:

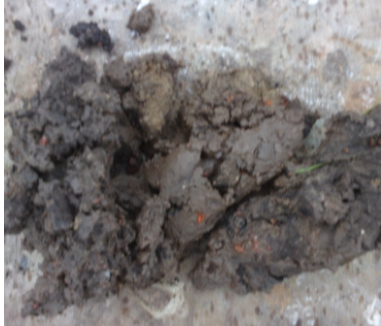
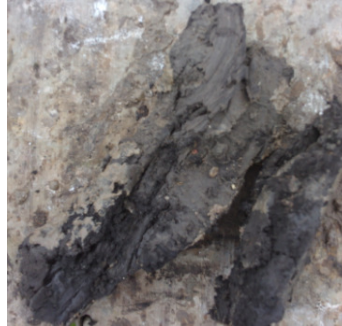
### **RELLENO DEL MANTO SUPERIOR, ARCILLA CON RESTOS DE ESCOMBRO**

El perfil del suelo es muy homogéneo para los tres cateos realizados. El mismo está compuesto en el manto superior por un relleno (se evitaron los cateos donde hay restos de antiguas construcciones) de una potencia máxima del orden de un metro, constituido principalmente por arcillas y restos de escombros finos, en estado poco denso.

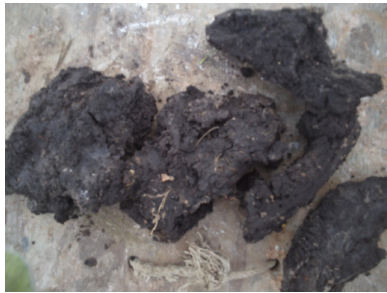
### **ARCILLA ORGANICA, DE COLOR NEGRO, MUY PLASTICA, CONSISTENCIA BLANDA**

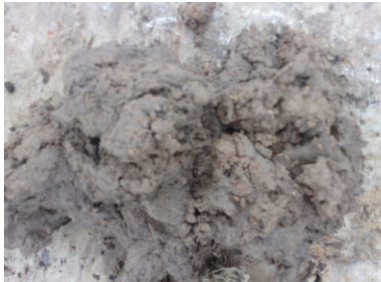
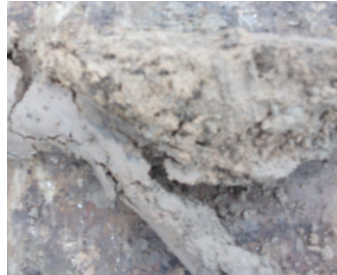
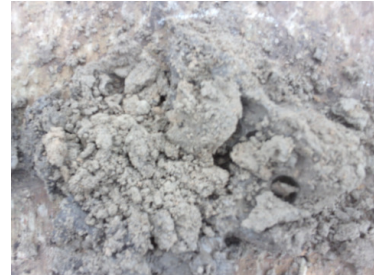
### **ARCILLA DE COLOR MARRON Y GRISACEA, CON CIERTO % DE ARENA**

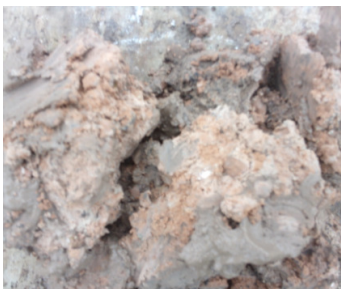
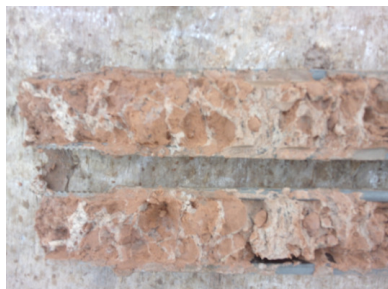
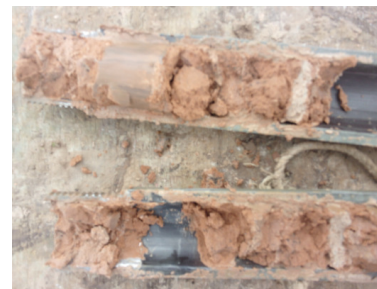
### **LIMO DE COLOR MARRON ROSADO CON CARBONATOS, CON GRADO DE LITIFICACION “BAJO” A “MEDIO”. SUELOS TIPICOS DE LA FORMACION FRAY BENTOS**

Recién a partir de las profundidades indicadas en 3.2 en color rosado (mayores a 3.8 m) se presenta un limo de color marrón rosado, con carbonatos, siendo un suelo típico de materiales pertenecientes a la denominada Formación Fray Bentos. El grado de litificación de estos suelos se lo puede catalogar como de “bajo” a “medio”, variando los valores de “N” de los S.P.T., obtenidos a profundidades de 4 a 5 metros, entre 8 y 15, siendo el promedio de “N” = 12. A partir de profundidades mayores a las estudiadas, sólo es esperable un mayor grado de cementación y por ende de un “endurecimiento” de los materiales antes mencionados.

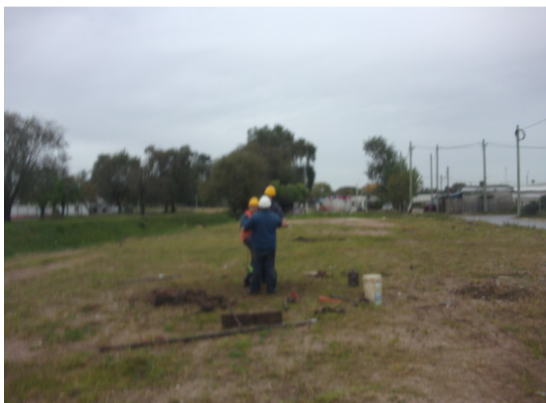
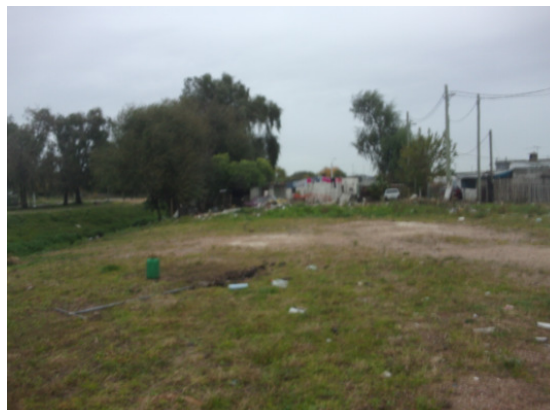
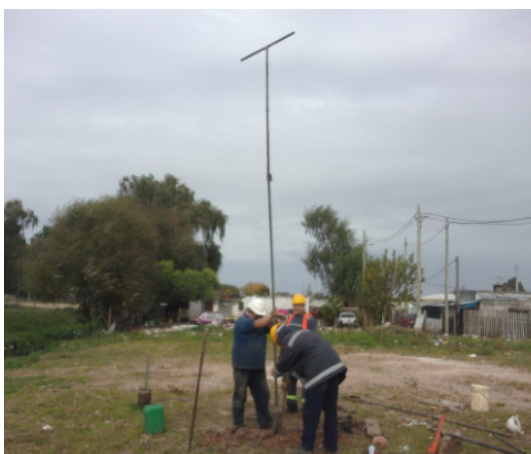
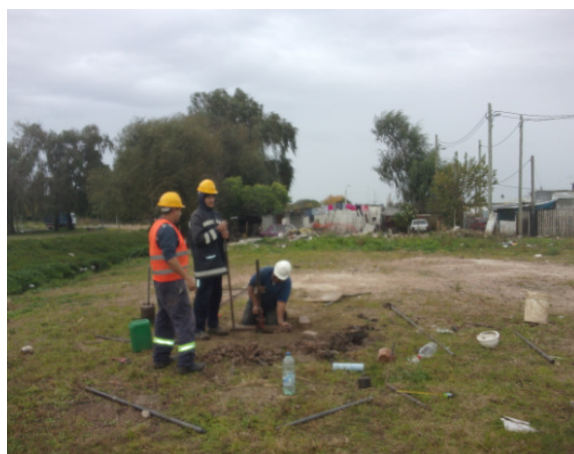
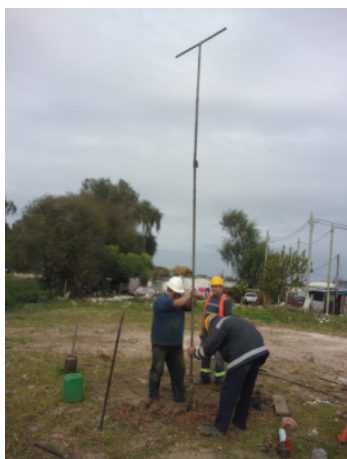
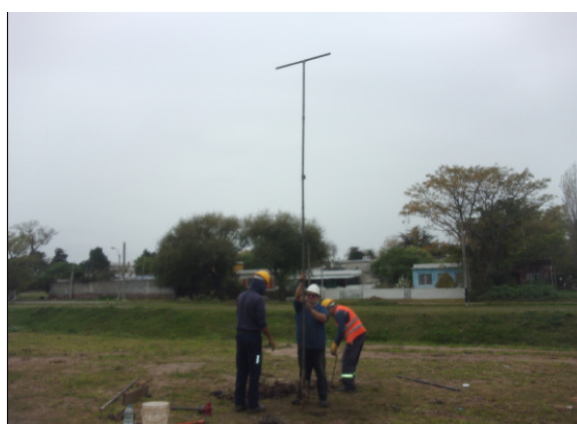
**VISTA GENERAL DEL TERRENO Y METODOLOGIA DE EXCAVACION:  
PALA AMERICANA**

Se realizaron tres cateos excavados con pala americana, hasta la profundidad convenida de 5 m.

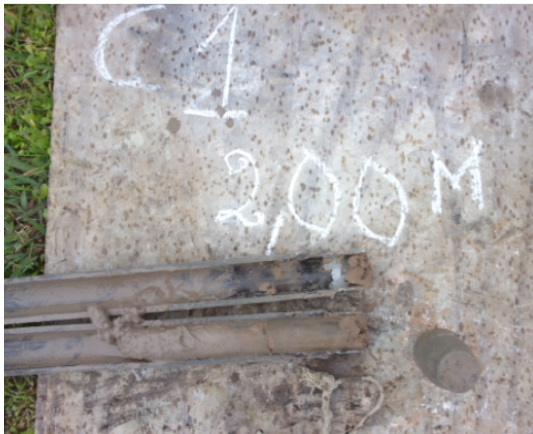
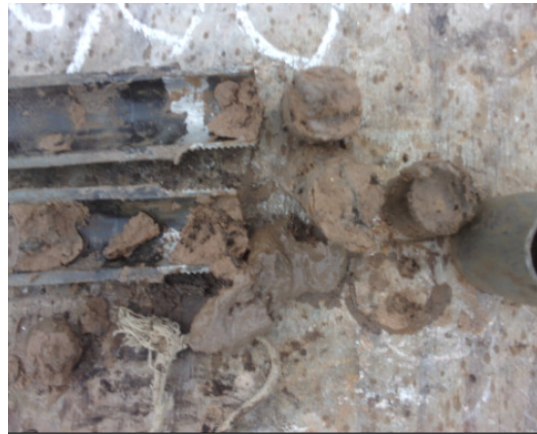
#### ARCILLA DE COLOR MARRON, PLASTICA, CONSISTENCIA BLANDA

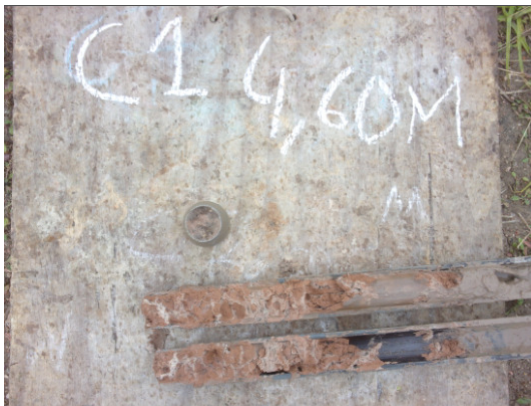
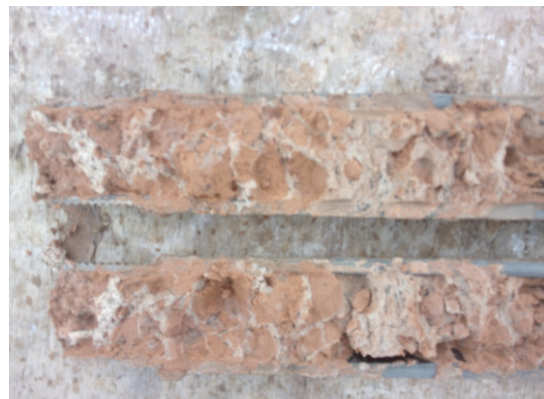
**LIMO DE COLOR ROSADO CON CARBONATOS, BAJO GRADO DE LITIFICACION,  
TÍPICO DE FORMACION FRAY BENTOS**

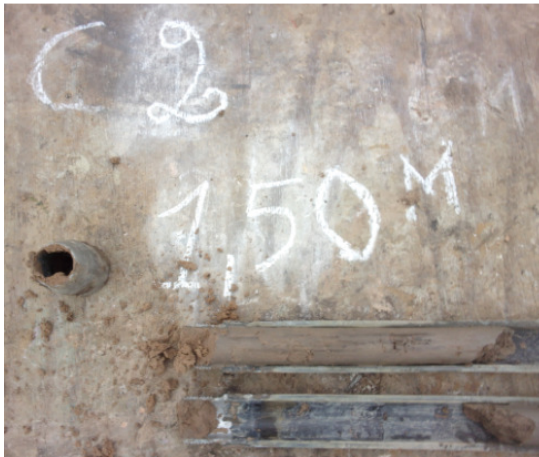
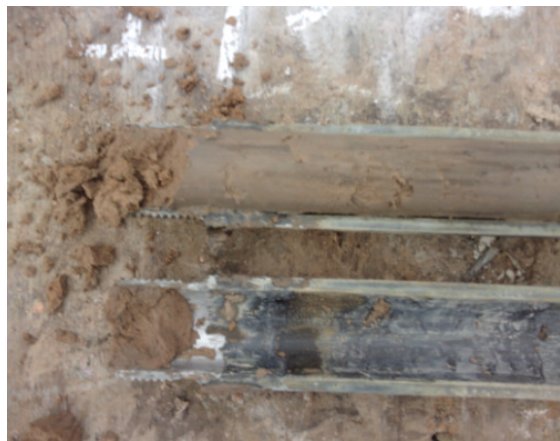
**ARCILLA DE COLOR MARRON, PLASTICA, CONSISTENCIA BLANDA**

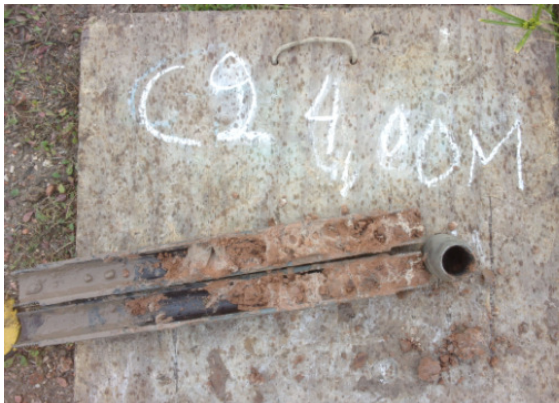
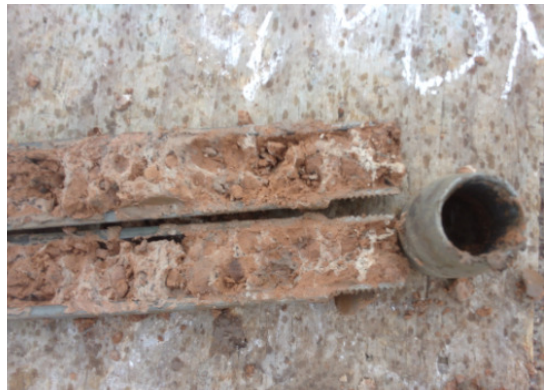
**LIMO DE COLOR MARRON A ROSADO CON CARBONATOS, TIPICO DE MATERIALES DE LA FORMACION FRAY BENTOS**

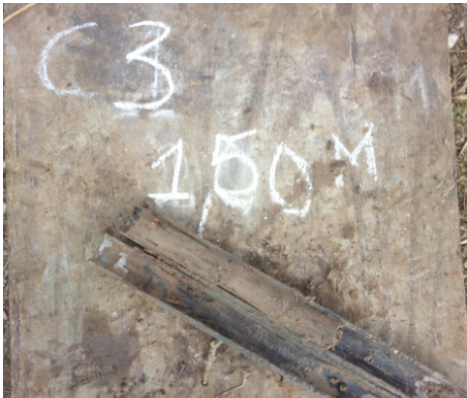
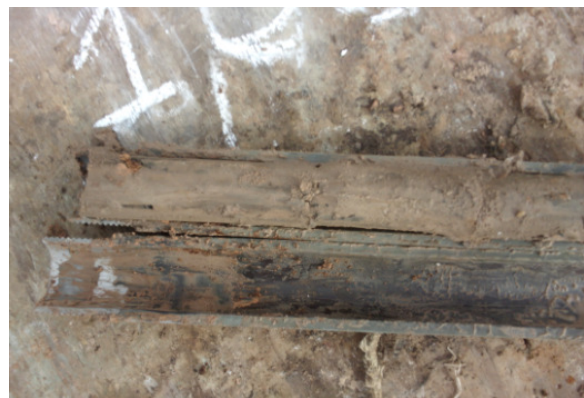
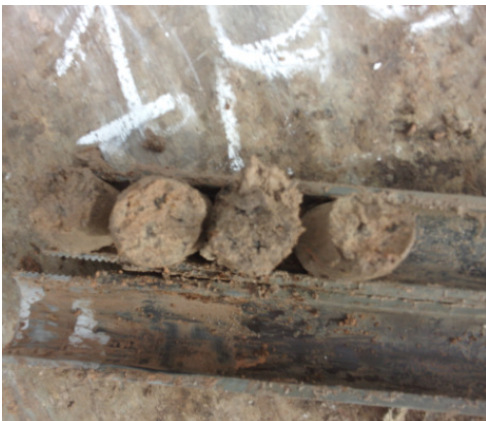
**ARCILLA DE COLOR MARRON, PLASTICA, CONSISTENCIA BLANDA, SATURADA**

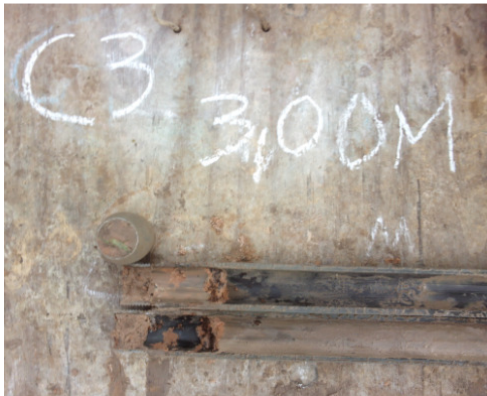
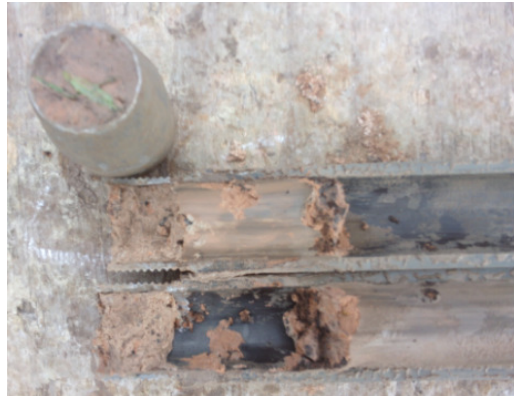
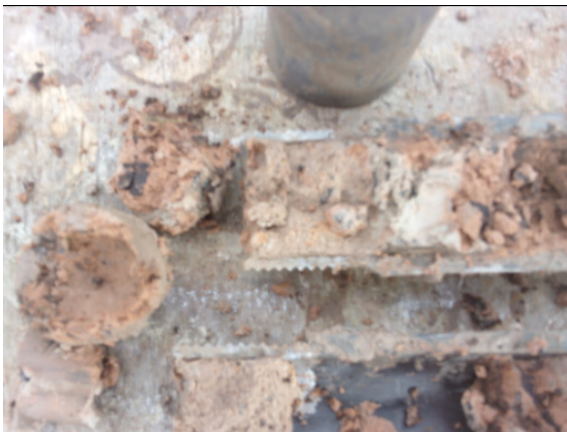
**ARCILLA DE COLOR MARRON Y EN LA PUNTA DEL MUESTRAEDOR COMIENZA LIMO MARRRON ROSADO CON CARBONATOS**

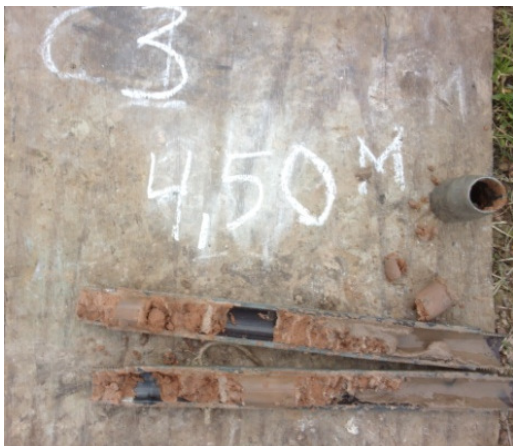
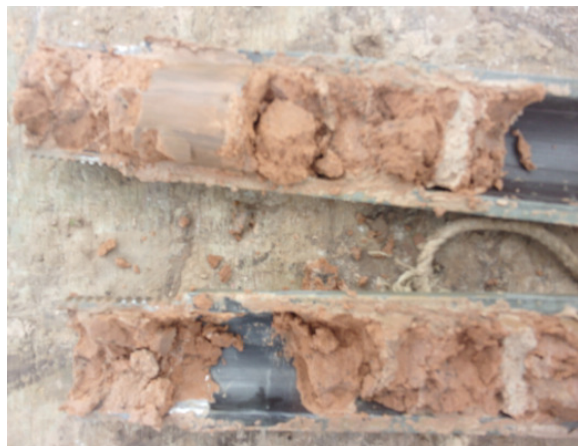
**LIMO DE COLOR MARRON A ROSADO, CON CARBONATOS Y GRADO DE LITIFICACION  
“BAJO” A “MEDIO”**
