CATEOS EN SUB SUELO EDIFICIO SEDE BPS.

Sectores cateados referidos al plano CT1.

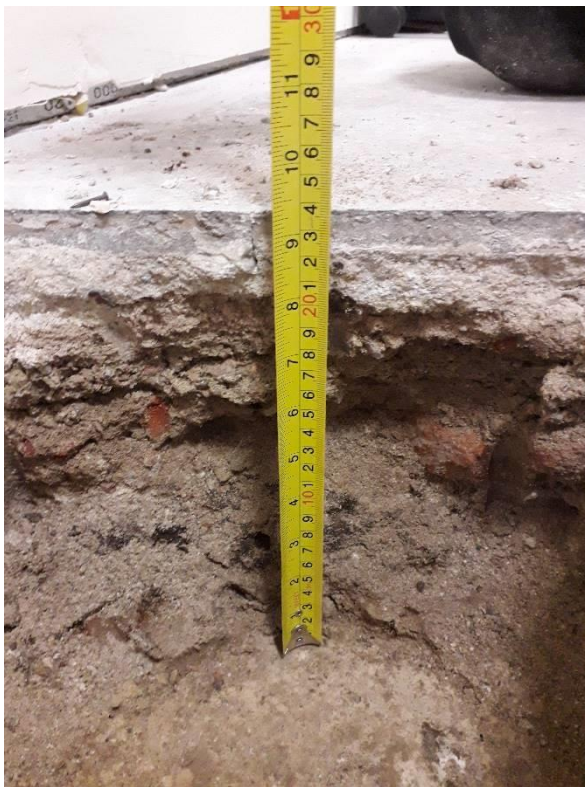
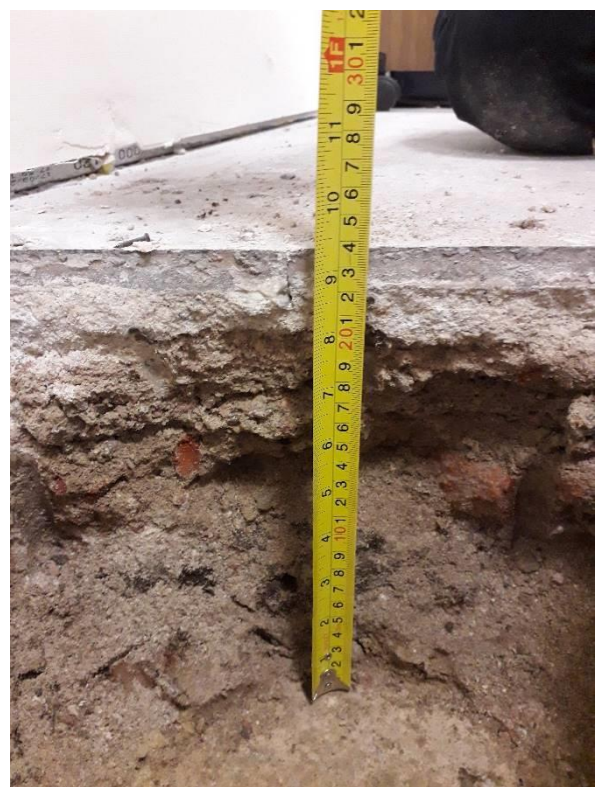
1- CATEO N°1 - en sector Depósito de Mobiliario realizado sobre el pavimento.

Se realizaron perforaciones en busca de las vigas y/o posibles riostras.
Se encontró hormigón a una profundidad de 23,5cms. del nivel de piso terminado.

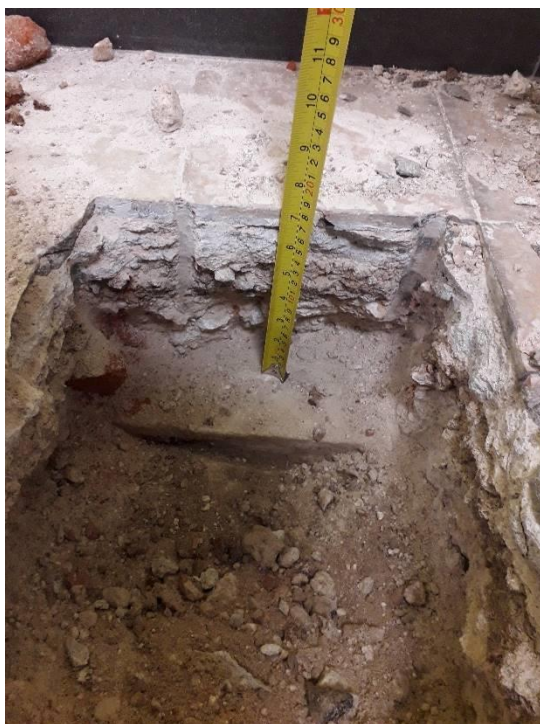
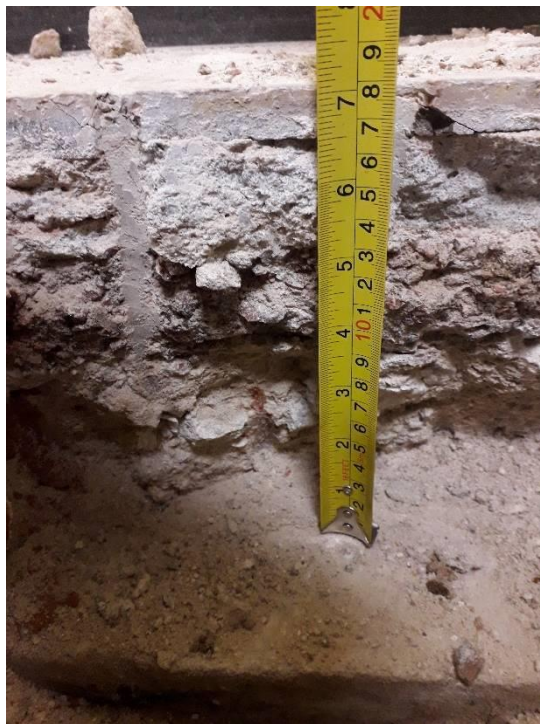
CATEO N°2 - en sector Comedor realizado sobre el pavimento.

Se realizaron perforaciones en busca de las vigas y/o posibles riostras.
Se encontró hormigón a una profundidad de 18cms. del nivel de piso terminado.

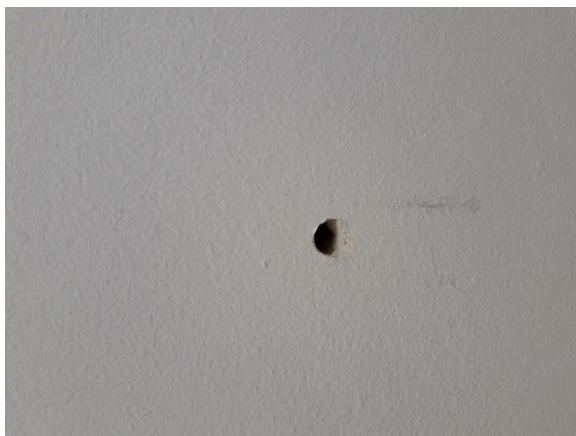
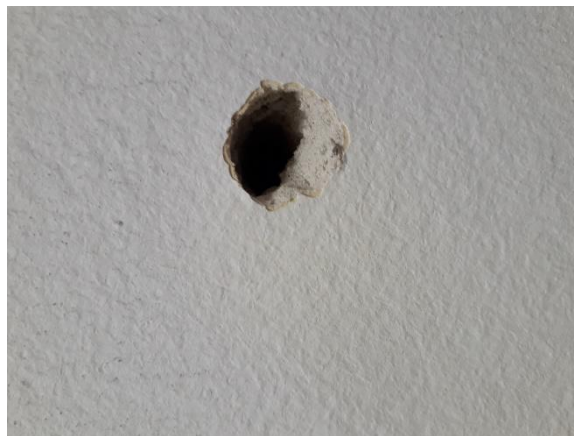
2- CATEO N°3 - en sector Descanso realizado sobre el muro.

Se realizaron perforaciones con taladro sobre el paramento existente.
Se encontró hormigón en la perforación realizada.

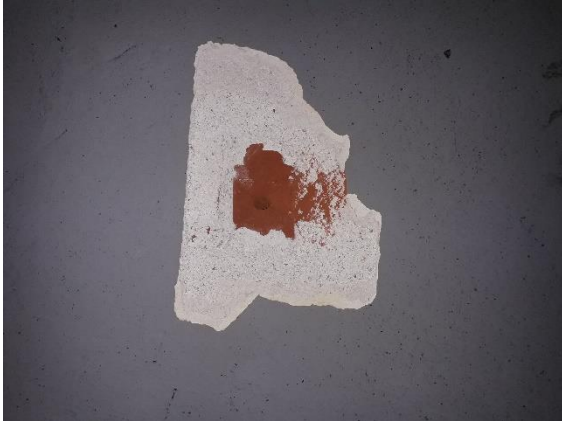
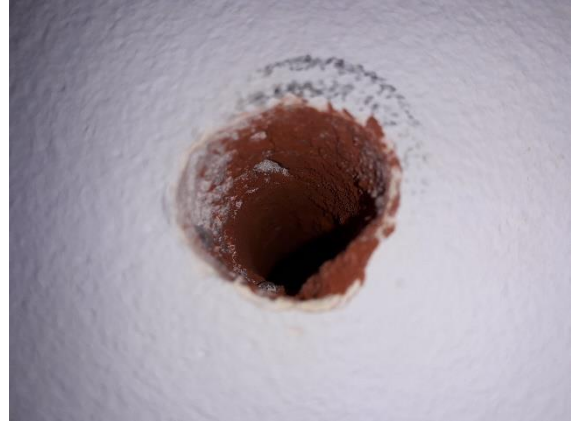
3- CATEO N°4 - en sector Descanso realizado sobre el muro.

Se realizaron perforaciones con taladro sobre el paramento existente.
Se encontró material cerámico macizo en la perforación realizada.
