Estudio Geotécnico

Predio Padrón N° 347

**Ubicado sobre las calles Fernández Chávez y Draper
Ciudad de Aiguá - Departamento de Maldonado**

Marzo, 2023

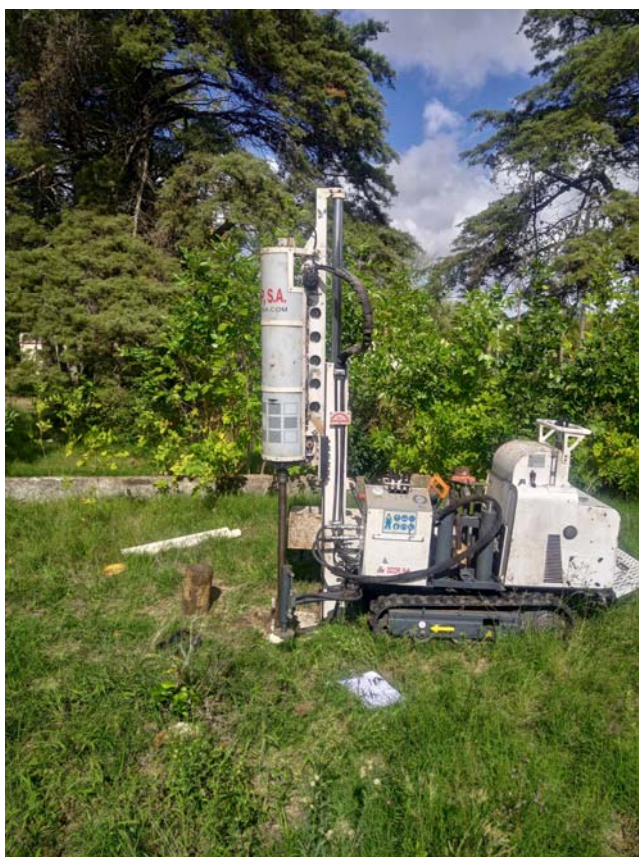
Figura 2. Equipo de perforación y ejecución de ensayos SPT utilizado en el Estudio

Se programó efectuar cuatro perforaciones mecánicas, figura 2, con ensayos de Penetración Normal ("SPT", Norma A.S.T.M. D 1586) a cada metro, o hasta la profundidad que fuera posible avanzar con medios utilizados de perforación, cubriendo la planta del edificio a construir.

Sin embargo, si bien todas las perforaciones fueron efectuadas, la realización de los ensayos sólo fue posible en el primer metro, puesto que rápidamente se llegó a niveles del basalto suficientemente sanos y frescos para que no fuera posible excavarlos con los medios utilizados ni mucho menos realizar dichos ensayos.

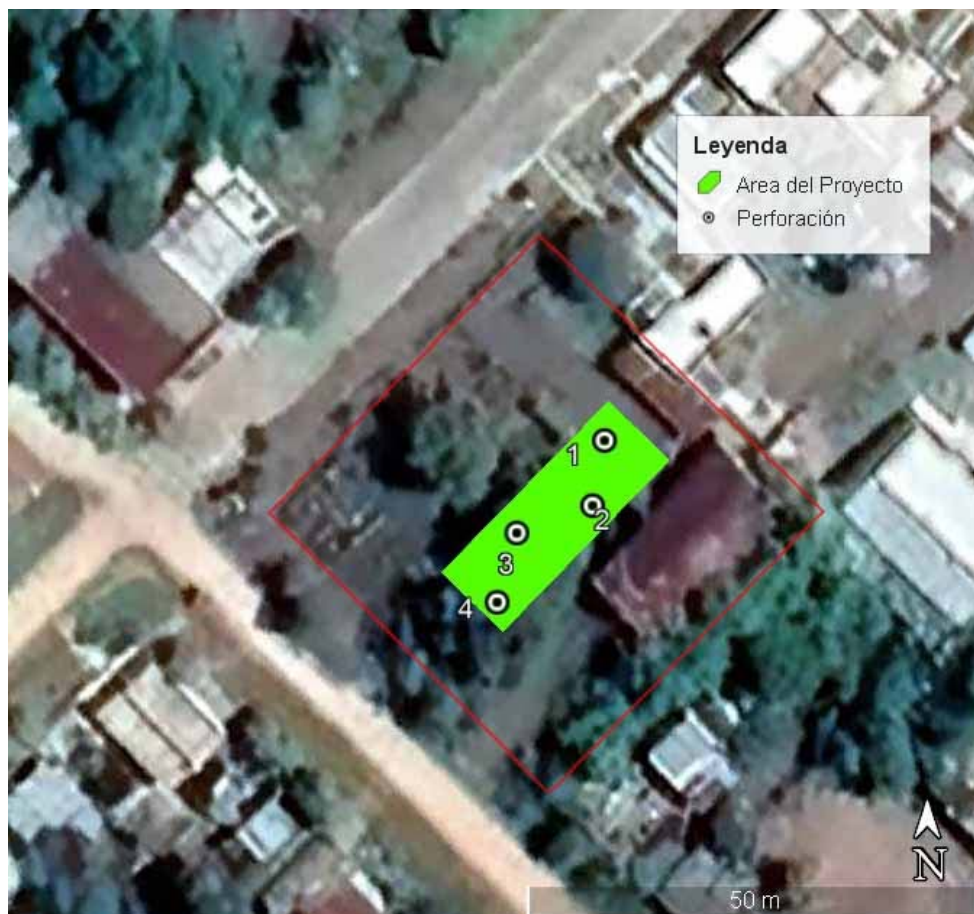
Figura 3. Esquema de Ubicación de las perforaciones según solicitud del Comitente

La ubicación de las perforaciones se presentan en el esquema de la fotografía aérea, de la figura 3 y en el plano acotado suministrado por el comitente, de la figura 4.

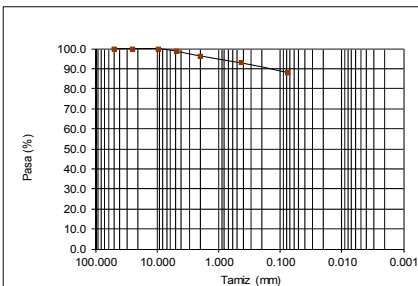
Granulometría

Tamiz (N°)	Tamiz (mm)	Retenido (g)	Pasa (g)	Pasa (%)
2"	50.000	0.0	384.2	100.0
1"	25.000	0.0	384.2	100.0
3/8"	9.500	0.0	384.2	100.0
4	4.750	5.4	378.8	98.6
10	2.000	8.7	370.1	96.3
40	0.425	13.3	356.8	92.9
200	0.075	18.6	338.2	88.0

Pasa tamiz N° 4 (4.75mm): 98.59 %
 Pasa tamiz N° 200 (0.074 mm): 88.03 %
 D₆₀: mm
 D₃₀: mm
 D₁₀ (diámetro efectivo): mm
 Coeficiente de uniformidad (Cu):
 Grado de curvatura (CC):

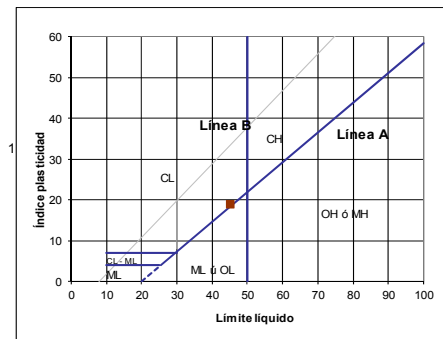
Sistema unificado de clasificación de suelos (S.U.C.S.)

Arcilla media plasticidad CL

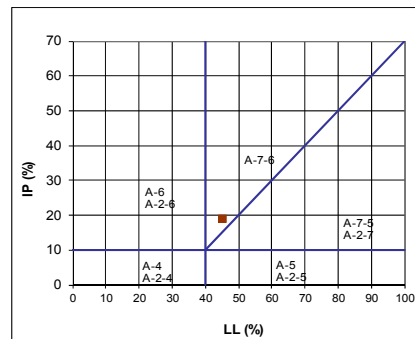
Clasificación AASHTO

A-7-6 Suelo arcilloso

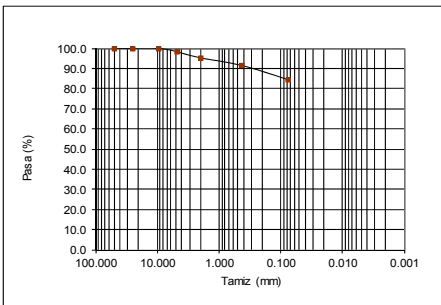
Granulometría

Tamiz (N°)	Tamiz (mm)	Retenido (g)	Pasa (g)	Pasa (%)
2"	50.000	0.0	387.5	100.0
1"	25.000	0.0	387.5	100.0
3/8"	9.500	0.0	387.5	100.0
4	4.750	7.1	380.4	98.2
10	2.000	11.3	369.1	95.3
40	0.425	14.7	354.4	91.5
200	0.075	27.4	327.0	84.4

Pasa tamiz N° 4 (4,75mm):	98.17 %
Pasa tamiz N° 200 (0,074 mm):	84.39 %
D ₆₀ :	mm
D ₃₀ :	mm
D ₁₀ (diámetro efectivo):	mm
Coefficiente de uniformidad (Cu):	
Grado de curvatura (CC):

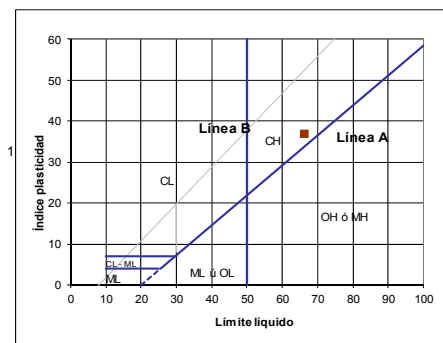
Sistema unificado de clasificación de suelos (S.U.C.S.)

Arcilla alta plasticidad con arena CH

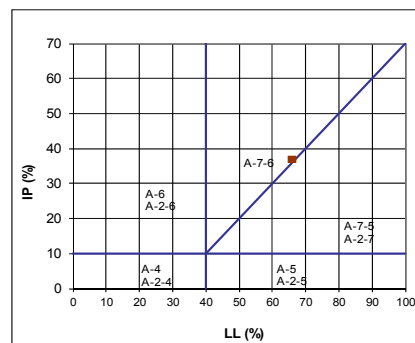
Clasificación AAHSTO

A-7.6 Suelo arcilloso

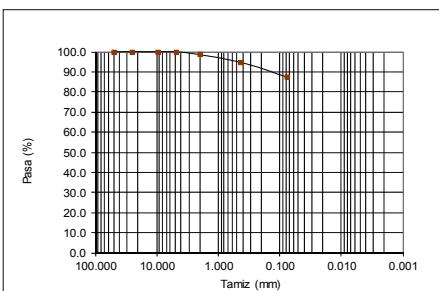
Granulometría

Tamiz (N°)	Tamiz (mm)	Retenido (g)	Pasa (g)	Pasa (%)
2"	50.000	0.0	394.9	100.0
1"	25.000	0.0	394.9	100.0
3/8"	9.500	0.0	394.9	100.0
4	4.750	0.0	394.9	100.0
10	2.000	5.8	389.1	98.5
40	0.425	15.1	374.0	94.7
200	0.075	29.2	344.8	87.3

Pasa tamiz N° 4 (4,75mm): **100.00 %**
 Pasa tamiz N° 200 (0,074 mm): **87.31 %**
 D₆₀: mm
 D₃₀: mm
 D₁₀ (diámetro efectivo): mm
 Coeficiente de uniformidad (Cu):
 Grado de curvatura (Cc):

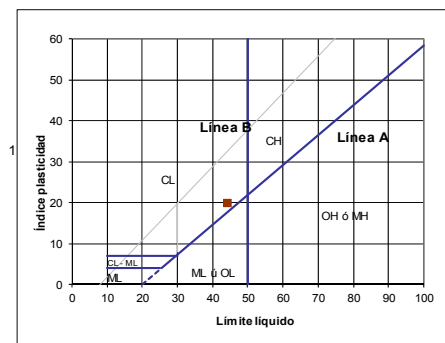
Sistema unificado de clasificación de suelos (S.U.C.S.)

Arcilla media plasticidad CL

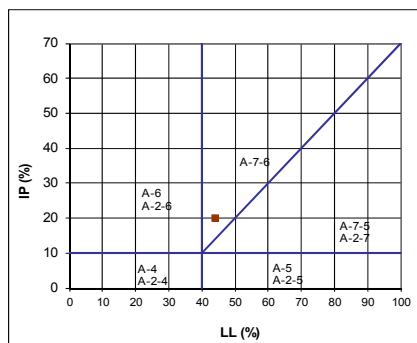
Clasificación AASHTO

A-7.6 Suelo arcilloso

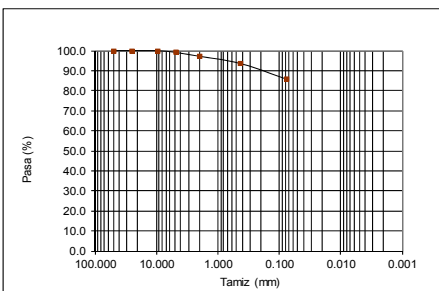
Granulometría

Tamiz (N°)	Tamiz (mm)	Retenido (g)	Pasa (g)	Pasa (%)
2"	50.000	0.0	393.2	100.0
1"	25.000	0.0	393.2	100.0
3/8"	9.500	0.0	393.2	100.0
4	4.750	3.9	389.3	99.0
10	2.000	7.2	382.1	97.2
40	0.425	14.3	367.8	93.5
200	0.075	30.8	337.0	85.7

Pasa tamiz N° 4 (4,75mm): 99.01 %
 Pasa tamiz N° 200 (0,074 mm): 85.71 %
 D₆₀: mm
 D₃₀: mm
 D₁₀ (diámetro efectivo): mm
 Coeficiente de uniformidad (Cu):
 Grado de curvatura (CC):

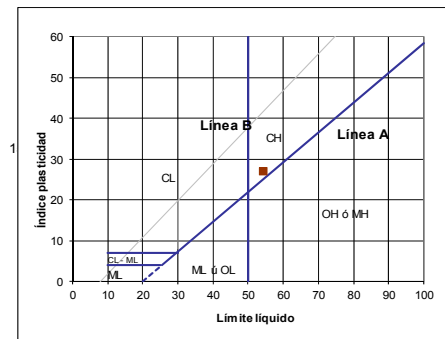
Sistema unificado de clasificación de suelos (S.U.C.S.)

Arcilla alta plasticidad CH

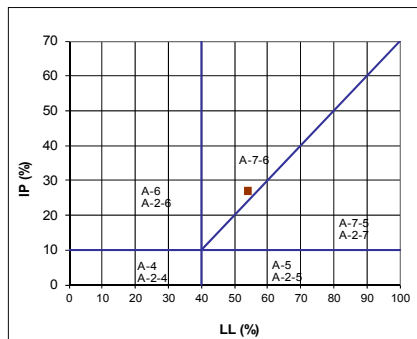
Clasificación AAHSTO

A-7.6 Suelo arcilloso

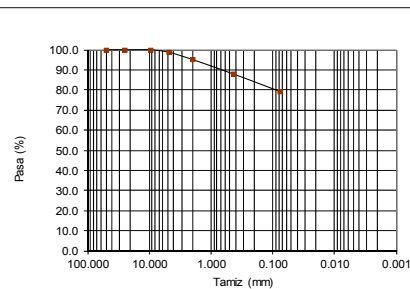
Granulometría

Tamiz (N°)	Tamiz (mm)	Retenido (g)	Pasa (g)	Pasa (%)
2"	50.000	0.0	390.9	100.0
1"	25.000	0.0	390.9	100.0
3/8"	9.500	0.0	390.9	100.0
4	4.750	5.2	385.7	98.7
10	2.000	13.8	371.9	95.1
40	0.425	28.5	343.4	87.8
200	0.075	33.9	309.5	79.2

Pasa tamiz N° 4 (4.75mm): 98.67 %
 Pasa tamiz N° 200 (0.075 mm): 79.18 %
 D₆₀: mm
 D₃₀: mm
 D₁₀ (diámetro efectivo): mm
 Coeficiente de uniformidad (Cu):
 Grado de curvatura (CC):

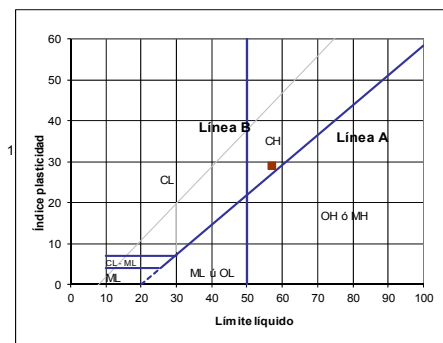
Sistema unificado de clasificación de suelos (S.U.C.S.)

Arcilla alta plasticidad con arena CH

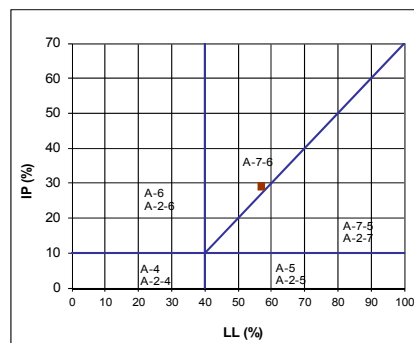
Clasificación AAHSTO

A-7.6 Suelo arcilloso

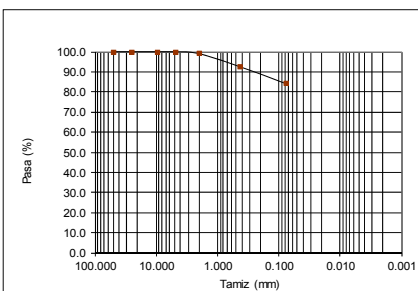
Granulometría

Tamiz (N°)	Tamiz (mm)	Retenido (g)	Pasa (g)	Pasa (%)
2"	50.000	0.0	393.1	100.0
1"	25.000	0.0	393.1	100.0
3/8"	9.500	0.0	393.1	100.0
4	4.750	0.0	393.1	100.0
10	2.000	3.8	389.3	99.0
40	0.425	25.7	363.6	92.5
200	0.075	33.2	330.4	84.0

Pasa tamiz N° 4 (4.75mm): 100.00 %
 Pasa tamiz N° 200 (0.075 mm): 84.05 %
 D₆₀: mm
 D₃₀: mm
 D₁₀ (diámetro efectivo): mm
 Coeficiente de uniformidad (Cu):
 Grado de curvatura (CC):

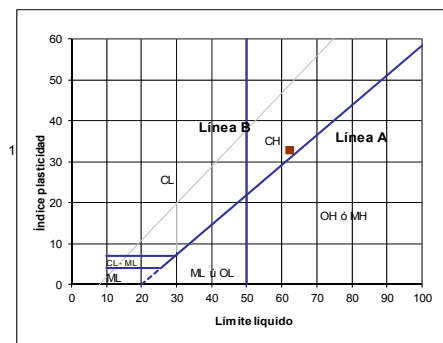
Sistema unificado de clasificación de suelos (S.U.C.S.)

Arcilla alta plasticidad con arena CH

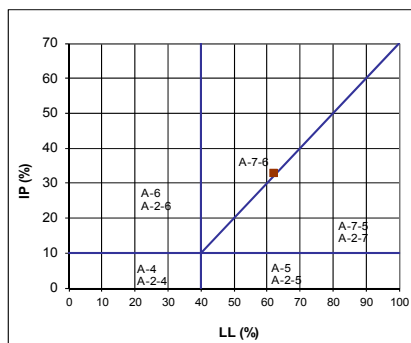
Clasificación AASHTO

A-7.6 Suelo arcilloso

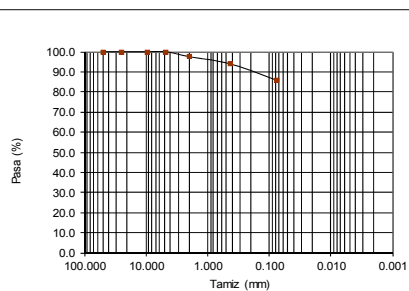
Granulometría

Tamiz (N°)	Tamiz (mm)	Retenido (g)	Pasa (g)	Pasa (%)
2"	50.000	0.0	390.3	100.0
1"	25.000	0.0	390.3	100.0
3/8"	9.500	0.0	390.3	100.0
4	4.750	0.0	390.3	100.0
10	2.000	9.5	380.8	97.6
40	0.425	14.2	366.6	93.9
200	0.075	31.7	334.9	85.8

Pasa tamiz N° 4 (4,75mm): **100.00 %**
 Pasa tamiz N° 200 (0,074 mm): **85.81 %**
 D₆₀: mm
 D₃₀: mm
 D₁₀ (diámetro efectivo): mm
 Coeficiente de uniformidad (Cu):
 Grado de curvatura (Cc):

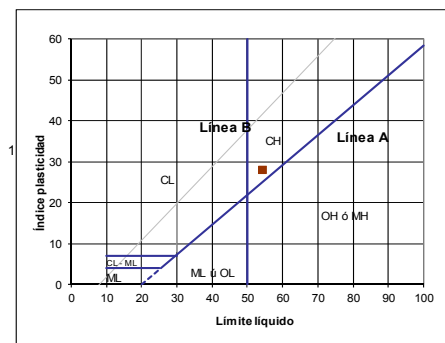
Sistema unificado de clasificación de suelos (S.U.C.S.)

Arcilla alta plasticidad CH

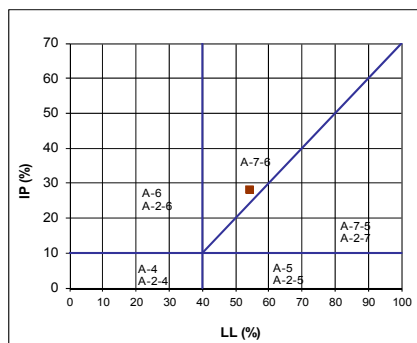
Clasificación AASHTO

A-7-6 Suelo arcilloso

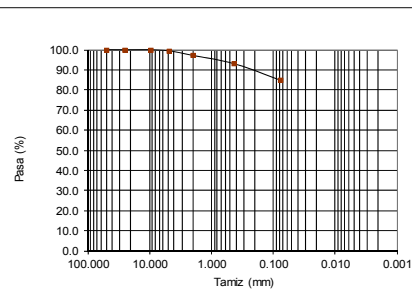
Granulometría

Tamiz (N°)	Tamiz (mm)	Retenido (g)	Pasa (g)	Pasa (%)
2"	50.000	0.0	403.5	100.0
1"	25.000	0.0	403.5	100.0
3/8"	9.500	0.0	403.5	100.0
4	4.750	2.3	401.2	99.4
10	2.000	9.1	392.1	97.2
40	0.425	16.7	375.4	93.0
200	0.075	33.4	342.0	84.8

Pasa tamiz N° 4 (4,75mm): 99.43 %
 Pasa tamiz N° 200 (0,074 mm): 84.76 %
 D₆₀: mm
 D₃₀: mm
 D₁₀ (diámetro efectivo): mm
 Coeficiente de uniformidad (Cu):
 Grado de curvatura (CC):

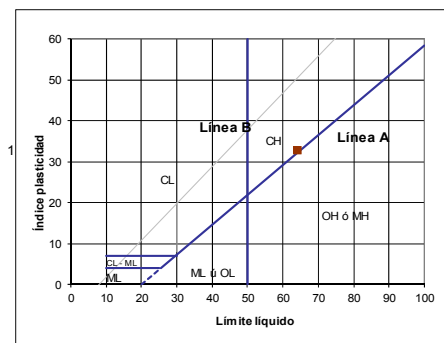
Sistema unificado de clasificación de suelos (S.U.C.S.)

Arcilla alta plasticidad con arena CH

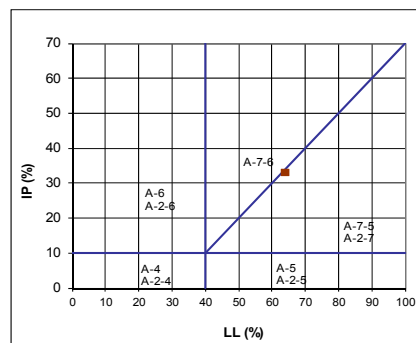
Clasificación AAHSTO

A-7.5 Suelo arcilloso
