# ESTUDIO DE SUELOS MVOT FISU

## 03/2023 - PADRÓN 168553

## ESTUDIO DE SUELOS – MVOT FISU 03/2023

El presente informe preliminar surge del Pedido de Precios N° 03/2023 del FIDEICOMISO FISU adjudicado el 16 de marzo a la empresa **DYP Ingeniería geotécnica**, este proyecto consta de la ejecución de 6 cateos en el Padrón 168553 ubicado en Punta de rieles, Montevideo, el estudio tiene como fin la construcción de viviendas para el realojo Chacarita.

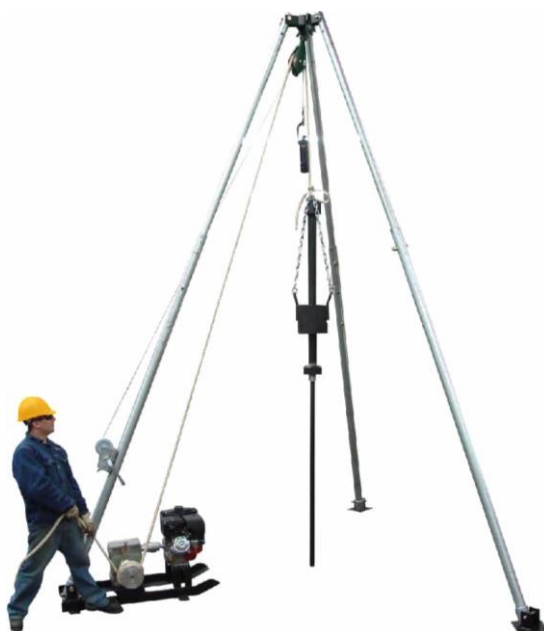
**Ilustración 1. Esquema típico del SPT**

El ensayo de penetración estándar (SPT, por sus siglas en inglés) es una técnica utilizada para medir la resistencia del suelo a través de la inserción de un tomamuestras en forma de tubo partido denominado Split Spoon o Cuchara Partida con medidas normalizadas, unida a un tren de varillas mediante el golpeo en la cabeza de ellas con una masa de 63.5kg cayendo desde una altura de 76cm, el esquema del ensayo se presenta en la Ilustración 1, en cuanto al tomamuestras, este se presenta en la Ilustración 2.

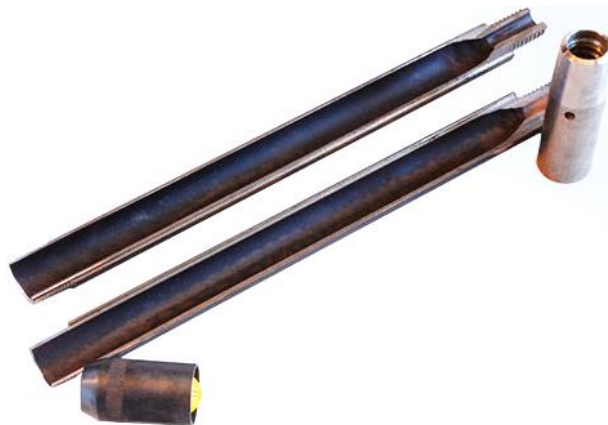
**Ilustración 2. Tomamuestras - Cuchara Partida - Split Spoon**

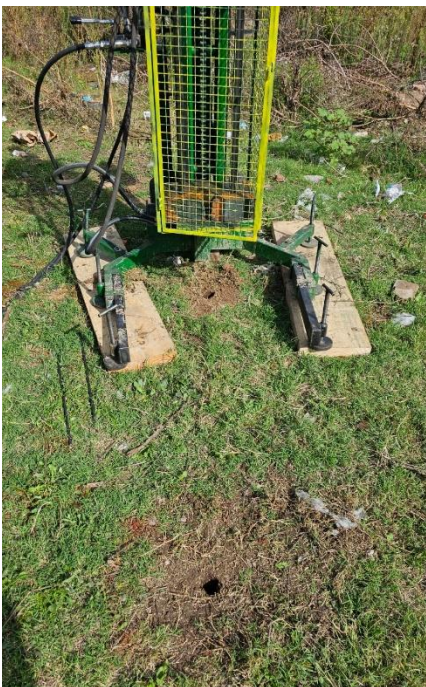
<p><b>Reubicación de la maquina de perforación</b></p>
