# ESTUDIO DE SUELOS

## PP 10.2023 - MALDONADO

**Revisión 0**

## ESTUDIO DE SUELOS – PP 10.2023 MALDONADO

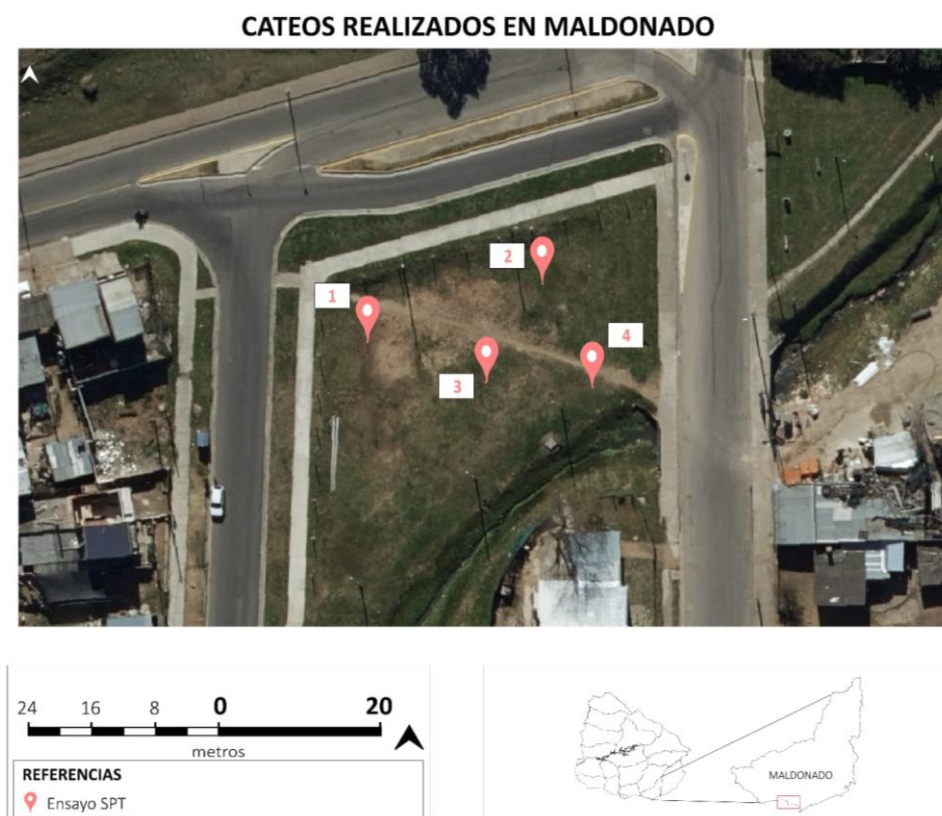
**Ilustración 4. Ubicación de los cateos realizados**

En total se ejecutaron cateos en los cuales se realizó el Ensayo de Penetración Estándar o SPT por sus siglas en inglés, normalizado según ASTM D-1586, a una profundidad de 0.5m, 1.0m, 2.0m, 3.0m y 4m en todos los cateos. La descripción de este ensayo se encuentra en el ANEXO I y el registro de perforación de estos en el ANEXO II, en cuanto a la ubicación aproximada de estos, se presenta en la Ilustración 4.

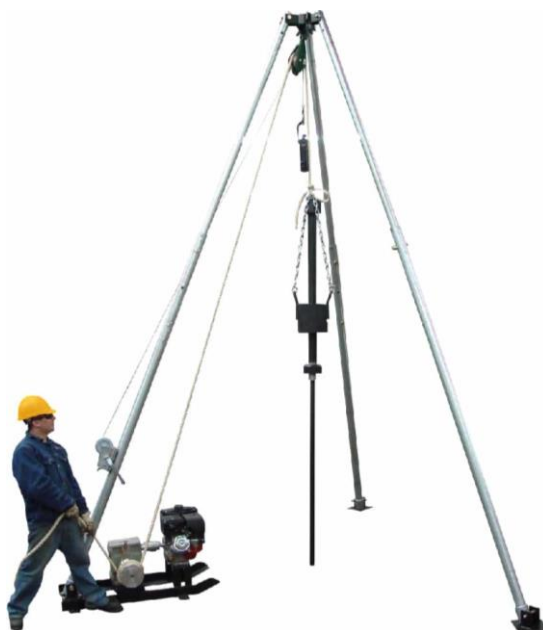
**Ilustración 1. Esquema típico del SPT**

El ensayo de penetración estándar (SPT, por sus siglas en inglés) es una técnica utilizada para medir la resistencia del suelo a través de la inserción de un tomamuestras en forma de tubo partido denominado Split Spoon o Cuchara Partida con medidas normalizadas, unida a un tren de varillas mediante el golpeo en la cabeza de ellas con una masa de 63.5kg cayendo desde una altura de 76cm, el esquema del ensayo se presenta en la Ilustración 1, en cuanto al tomamuestras, este se presenta en la Ilustración 2.
