*Informe Geotécnico*  
*UTU*  
*Proyecto Ascensor*

Montevideo  
Julio de 2024

Nº Ref.: 4326 Rev. 1

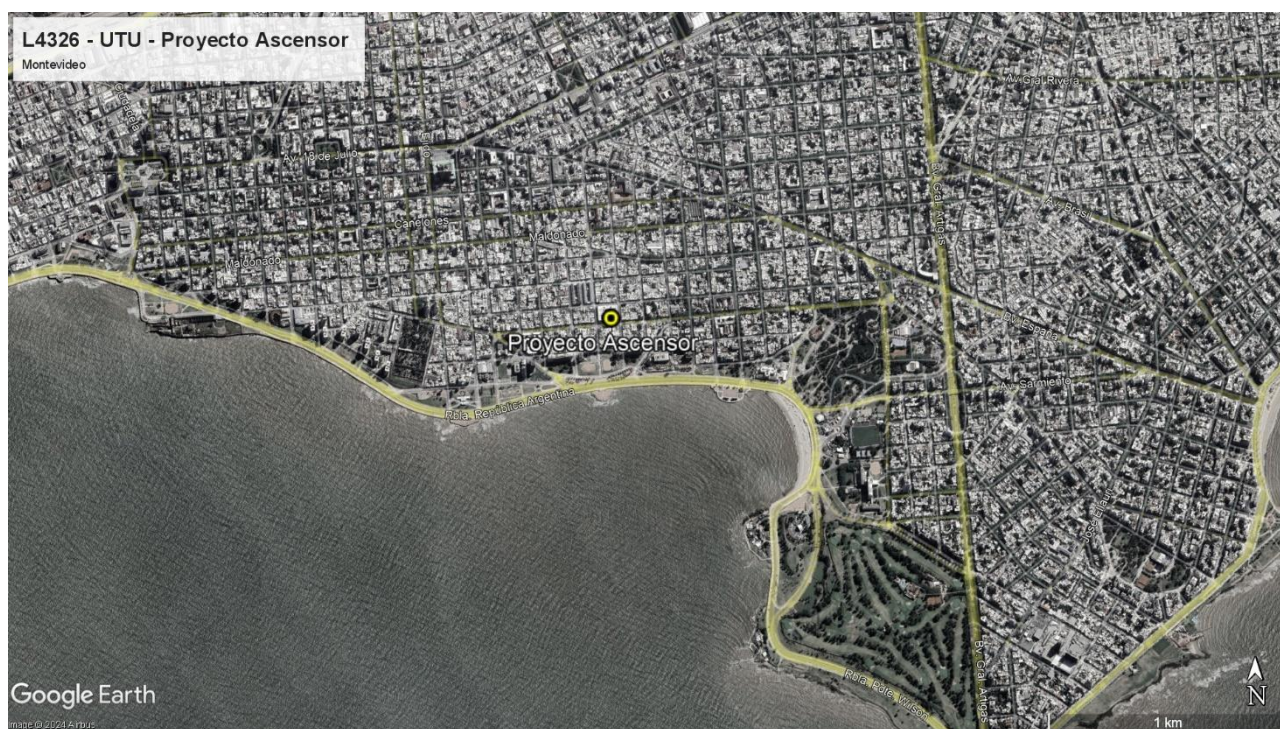
Los puntos donde se realizaron los ensayos fueron indicados por el cliente en forma tal de obtener valores generales inherentes a las características del suelo donde se asentará la obra (Google Earth®).
