# **Estudio Geotécnico**

**Predio padrón 405955**

**Larravide y Mateo Cabral**

**Diciembre de 2023**

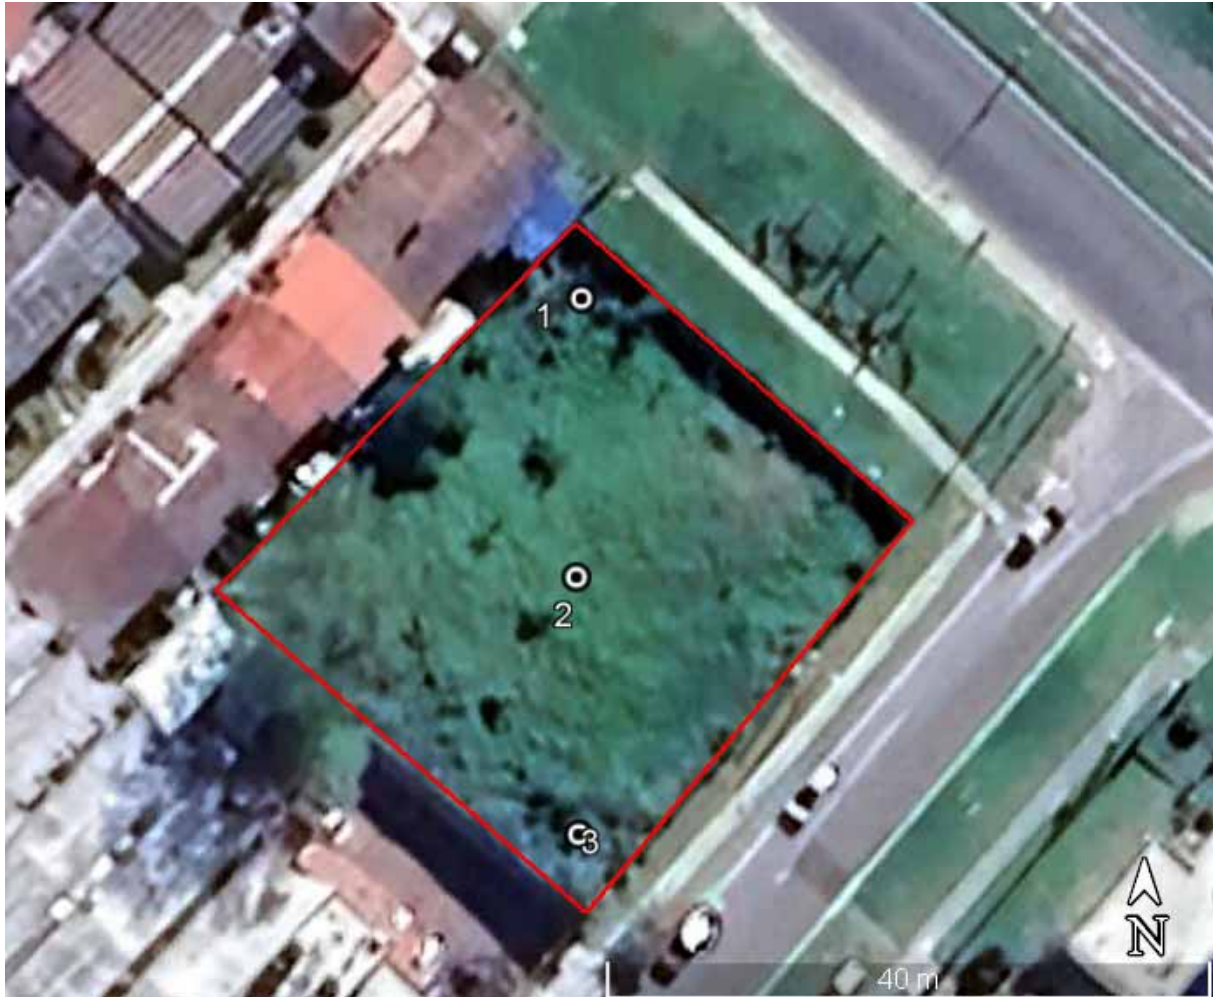
**Figura 3. Esquema de ubicación de las perforaciones efectuadas**

De acuerdo a lo programado en el predio en estudio se efectuaron tres perforaciones, (adecuadamente distribuidas para cubrir convenientemente la zona a edificar) mediante perforadora mecánica, figura 2, con ensayos de Penetración Normal (“SPT”, Norma A.S.T.M. D 1586) a cada metro de profundidad. Estas perforaciones debieron detenerse antes de los cuatro metros, aproximadamente, debido a la presencia de materiales tenaces que impidieron el avance con dichos medios de perforación. La ubicación de las mismas en el predio se muestra en la fotografía aérea de la figura 3.

Las pequeñas dimensiones de la zona a edificar hicieron innecesaria la realización de un número mayor de cateos para la determinación de la secuencia estratigráfica. No obstante, debe señalarse que, dada la irregularidad que presenta normalmente el espesor de la cobertura del Cristalino (resultado de la diferencia de perfiles altimétricos entre el paleorrelieve y el modelado actual de la cobertura), en distancias relativamente pequeñas pueden registrarse variaciones significativas del espesor del recubrimiento.
