| | <b>Expediente Nro. 2023-1008-98-000033</b><br><b>Actuación 4</b> | Oficina: EVALUACION DE LA CALIDAD Y CONTROL AMBIENTAL - RESIDUOS SOLIDOS INDUSTRIALES Y SUELO - 6316<br>Fecha Recibido: 21/11/2023<br>Estado: Cursado |

Se informan las actuaciones realizadas por el Servicio Evaluación de la Calidad y Control Ambiental (E.C.C.A) en el predio padrón N° 405955, sito en Mateo Cabral y Larravide perteneciente al Municipio E, Zonal 6 a solicitud de la Unidad Ejecutora de Programas Barriales Integrales.

## ANEXO I Padrón 405955

# **Estudio Geotécnico**

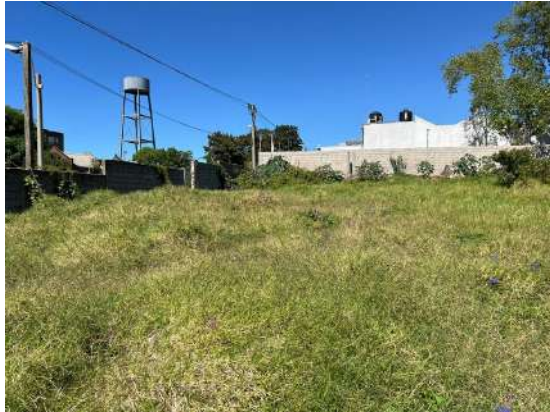
Foto N°1: Predio general visto desde Larravide

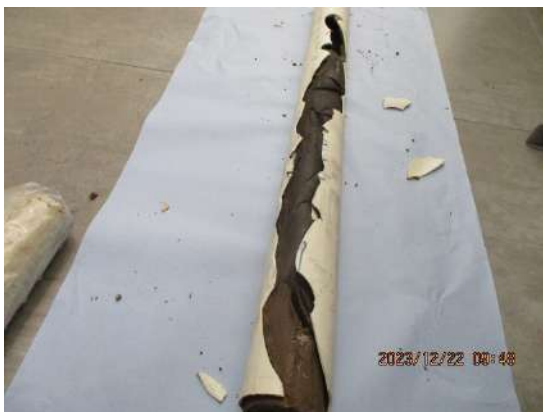
Foto N°5: Extracción de 1 a 2m del cateo 1

en el **Cateo 1**, las concentraciones de plomo y cromo determinadas por FRX no superan los respectivos valores utilizados como referencia para suelo con destino residencial.

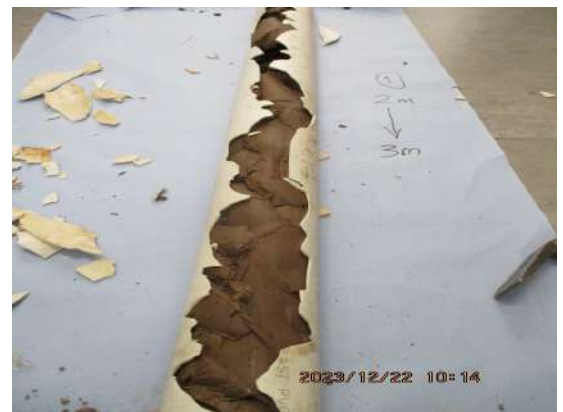
Foto N°6: Extracción de 2 a 3m del cateo 1

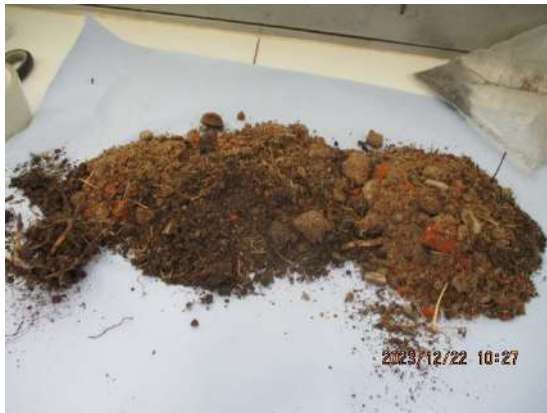
Foto N°7: Extracción de 0 a 1m del cateo 2

en el **Cateo 2**, de las 11 determinaciones realizadas por FRX, la concentración de plomo en el tramo correspondiente a 50 - 100 centímetros, supera ampliamente el límite utilizado como referencia para suelo con destino a residencial. Respecto a las concentraciones de cromo, ninguna de las 11 determinaciones supera el valor de referencia.

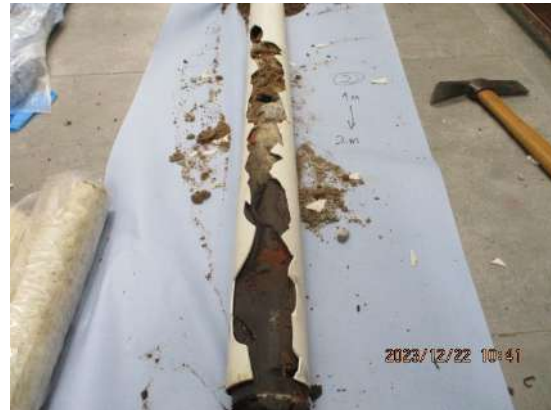
Foto N°8: Extracción de 1 a 2m del cateo 2

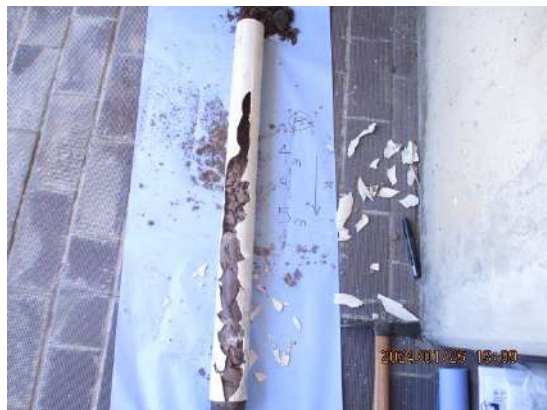
Foto N°9: Extracción de 4 a 5m del cateo 3

en el **Cateo 3**, de las 19 determinaciones realizadas por FRX, la concentración de plomo se encuentra por encima del valor utilizado como referencia en 4 de las mismas, correspondientes a 30, 130, 240 y 340 centímetros de profundidad. Respecto a las concentraciones de cromo, las 19 determinaciones realizadas se encuentran por debajo del límite empleado como referencia para suelo con destino residencial.

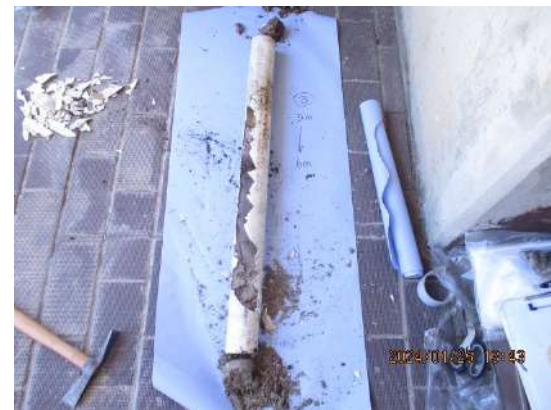
Foto N°10: Extracción de 5 a 6m del cateo 3

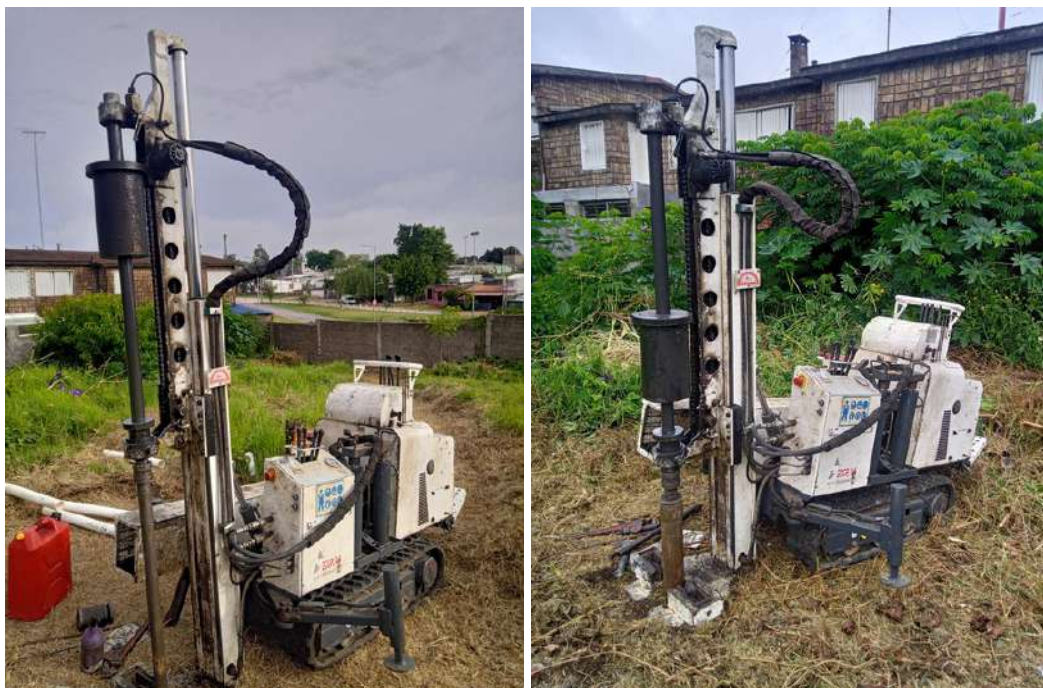
De acuerdo a lo programado en el predio en estudio se efectuaron tres perforaciones, (adecuadamente distribuidas para cubrir convenientemente la zona a edificar) mediante perforadora mecánica, figura 2, con ensayos de Penetración Normal ("SPT", Norma A.S.T.M. D 1586) a cada metro de profundidad. Estas perforaciones debieron detenerse antes de los cuatro metros, aproximadamente, debido a la presencia de materiales tenaces que impidieron el avance con dichos medios de perforación. La ubicación de las mismas en el predio se muestra en la fotografía aérea de la figura 3.

**Figura 2. Equipo de Perforar y ejecución de Ensayos SPT utilizado en el Estudio**

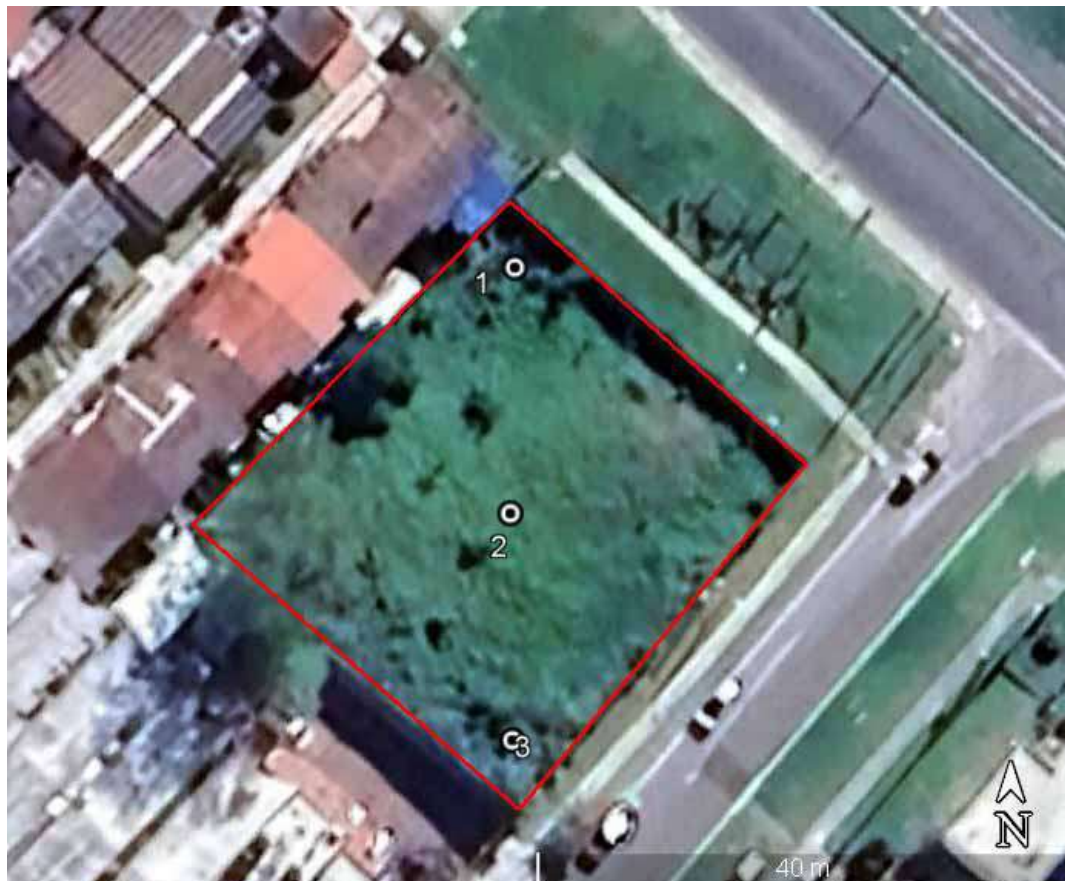
**Figura 3. Esquema de ubicación de las perforaciones efectuadas**

Las pequeñas dimensiones de la zona a edificar hicieron innecesaria la realización de un número mayor de cateos para la determinación de la secuencia estratigráfica. No obstante, debe señalarse que, dada la irregularidad que presenta normalmente el espesor de la cobertura del Cristalino (resultado de la diferencia de perfiles altimétricos entre el paleorrelieve y el modelado actual de la cobertura), en distancias relativamente pequeñas pueden registrarse variaciones significativas del espesor del recubrimiento.
