PONCIANO J. TORRADO

Montevideo, 02 de julio de 2019.-

Memoria Descriptiva y Constructiva

de los Trabajos a realizar en el
Edificio "Escuela Técnica de UTU"
Barrio Lavalleja

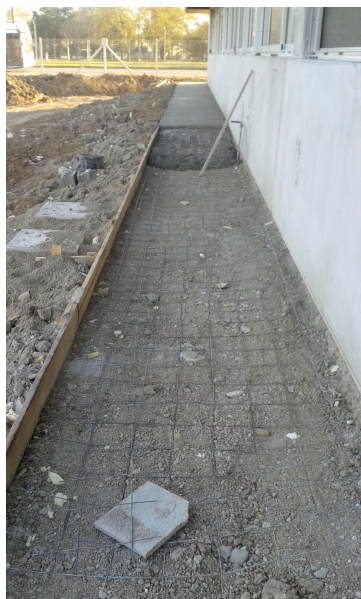
Se ha previsto en la Lámina L2U2 que éste sea un pavimento de hormigón fratasado. Las Foto 5 y 6 ilustran la fase constructiva. En la primera se ve el encofrado de contención lateral y en la segunda la ubicación de las cámaras de inspección de desagües en ladrillo.

Foto 5 - Encofrado de vereda perimetral

Si bien las veredas se construyeron solidarias con la fachada, es decir sin marcar juntas de separación, con el correr del tiempo se comenzó a notar la separación de éstas respecto del edificio. En efecto, es necesario tomar en consideración que la estructura del edificio está cimentada sobre el firme rocoso, mientras que la vereda perimetral lo está sobre el terraplén compactado.

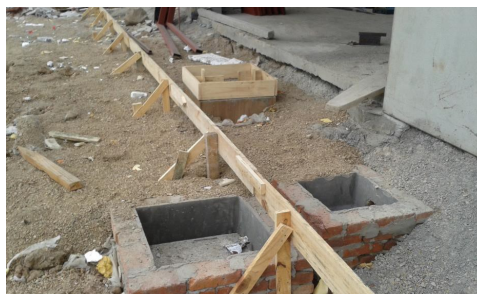
Foto 6 - Cámaras en vereda perimetral

Es de hacer notar que en torno a las cámaras se han aserrado juntas diagonales, para, de ese modo, evitar las fisuras inducidas por los vértices. Si bien estéticamente no han sido apropiadamente ejecutadas, el efecto buscado se ha logrado. No ocurre lo mismo en cambio, respecto de las juntas transversales, pues en algunos casos la rotura por retracción y temperatura, se ha dado fuera de ellas.

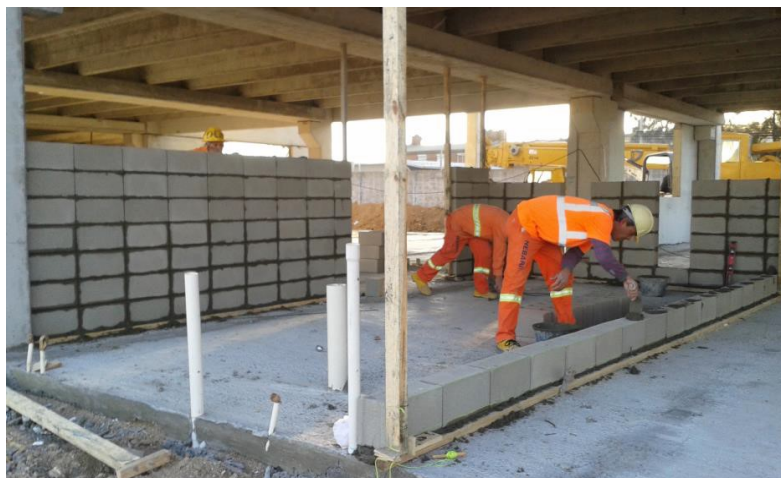
En el Numeral 3.2-1 Contrapiso Armado de la Memoria Constructiva Particular se establece que "en planta baja se realizará un contrapiso de hormigón armado cuya capacidad portante será suficiente para resistir el peso propio de los muros de bloques de hormigón y las posibles sobrecargas por uso y equipamiento". Es decir, en ausencia de vigas de fundación se confió a los contrapisos armados la función de soporte de los muros. Esta propuesta técnica conlleva el riesgo de que los posibles asentamientos locales afecten a los muros compuestos de elementos discretos de grandes dimensiones. La Foto 15 indica la forma en que se levantaron los muros de bloques en P.B. directamente sobre el contrapiso armado.

Foto 15 - Levantamiento de muros de bloques en P.B.

En la hipótesis de que esta situación se ha estabilizado, la solución que se propone para este problema consiste en descubrir la junta con la amoladora, primero del lado exterior, y rellenarla con mortero de arena y portland. Una vez que esta unión así rehecha ha endurecido, se hará lo propio del lado interior.

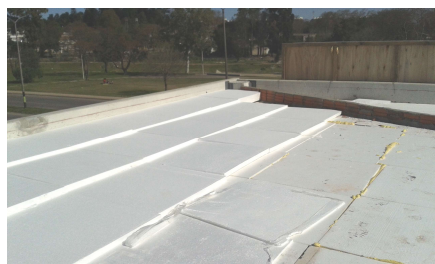
Suponiendo que se ha dado cumplimiento a los puntos 1 a 3 de la MCP, respecto del punto 4, en lo relativo al relleno, se ha adoptado una medida diferente, consistente en conformar las pendientes con sucesivas capas escalonadas de poliestireno expandido.

En efecto, las Fotos 34 y 35 tomadas durante la ejecución de los rellenos describen la forma escalonada en que se fueron colocando las placas de poliestireno expandido, de modo de conformar las pendientes para crear las "cubetas" de recepción de pluviales, con forma aproximada de pirámide invertida.

Foto 34 - Colocación de placas de poliestireno expandido

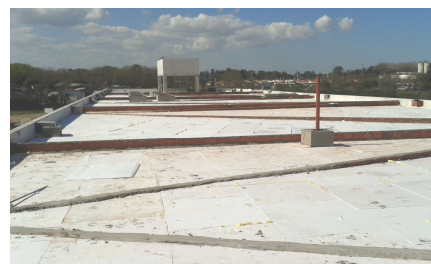
Foto 35 - Serie de limatesas y limahoyas

En consecuencia en la superficie se generan series de limatesas y limahoyas, realizadas con cordonetas de ladrillo, para acompañar los niveles de relleno y poder conducir las pluviales a los embudos de desagüe. Según el plano del proyecto L8A3 - Azotea, la cota adoptada en el borde de la fachada posterior es +7.00, la cota en el extremo inferior de las limatesas es +6.85 (con la excepción del primer paño que es +6.90) y las cotas al borde de los desagües es +6.70, generándose pendientes máximas de evacuación en los planos del 2%. En el Art. 13 - Azoteas, del Capítulo VII - Albañilería de la MCG, ya mencionado, se establece que:
