Montevideo, 4 de diciembre de 2019.

El día 2 de diciembre se realiza inspección técnica al Centro Caif Pyporé (Chacarita de los padres) con el objetivo de cotejar si la construcción coincide con planos y chequear posibles incumplimientos a la normativa departamental vigente con el objetivo de hacer un llamado a profesionales para regularizar obras.

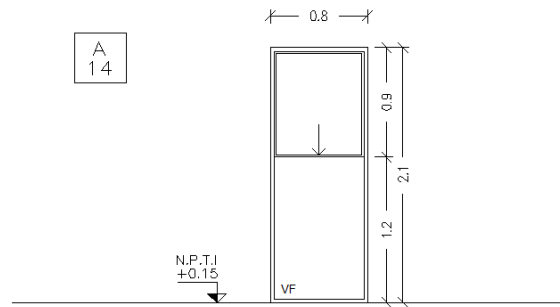
TIPO	A14	CANTIDAD	4	IZQ. DER.	UBICACION	COCINA Y ADMINISTRACIÓN
------	-----	----------	---	--------------	-----------	-------------------------

Área de iluminación por A14=  $2 \times (0.8 \times 2.1) = 3.36 \text{ m}^2$ ,

Resultando 4.94 m2, CUMPLE LA NORMA

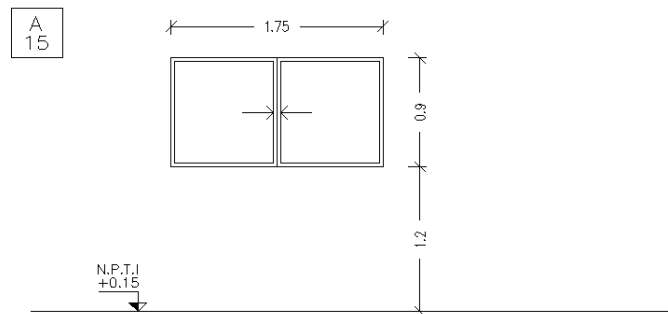
TIPO	A15	CANTIDAD	1	IZQ. DER.	UBICACION	COCINA
------	-----	----------	---	--------------	-----------	--------

Realidad edificada: Área de iluminación por A15=  $1.75 \times 0.9 = 1.58 \text{ m}^2$

Área de ventilación (únicamente por A15) =  $1.75 \times 0.9 \times 50\% = 0.79 \text{ m}^2$ , NO CUMPLE LA NORMA, pero tiene extracción forzada a través de campana de acero inoxidable y extractor eléctrico, por lo que se necesitará permiso de SIME.

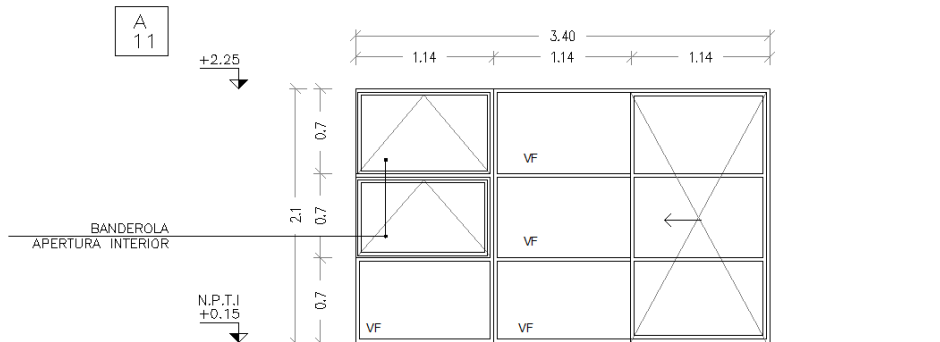
TIPO	A11	CANTIDAD	4	IZQ. DER.	2 2	UBICACION	AULAS
------	-----	----------	---	--------------	--------	-----------	-------

Realidad edificada: Área de iluminación por A11= 3.40x2.10= 7.14 m<sup>2</sup>, CUMPLE LA NORMA

Área de ventilación= 1.14x2.10= 2.94 m<sup>2</sup>, CUMPLE LA NORMA

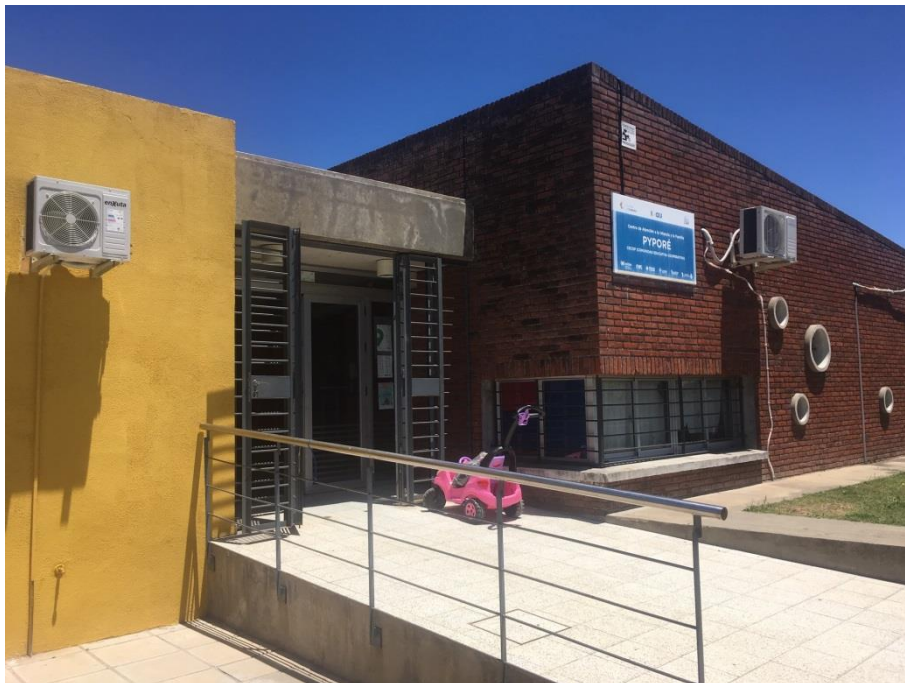
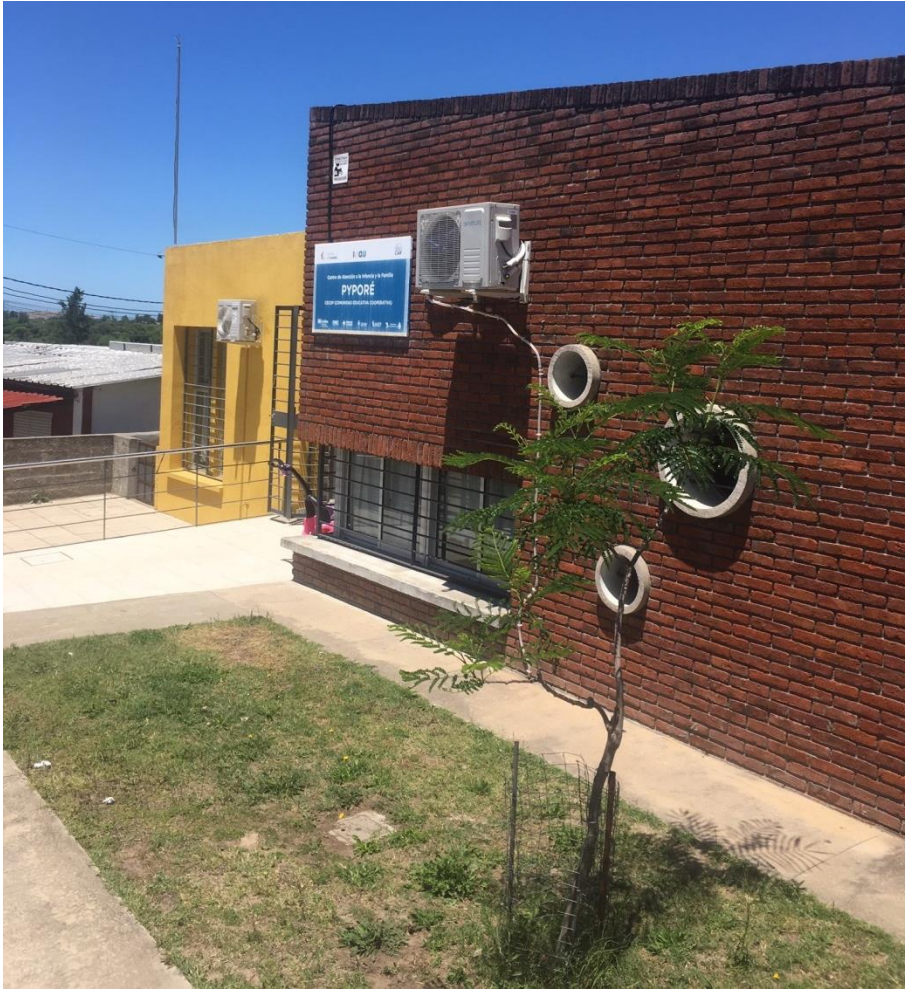
*Fachada principal*

A nivel global el edificio se encuentra en buenas condiciones de mantenimiento, se percibe cuidado y compromiso por parte de los usuarios con la conservación y limpieza de los locales.
