Montevideo, 5 de diciembre de 2019.

El día 3 de diciembre se realiza inspección técnica al Centro Caif 6 de diciembre con el objetivo de cotejar si la construcción coincide con planos y chequear posibles incumplimientos a la normativa departamental vigente con el objetivo de hacer un llamado a profesionales para regularizar obras.

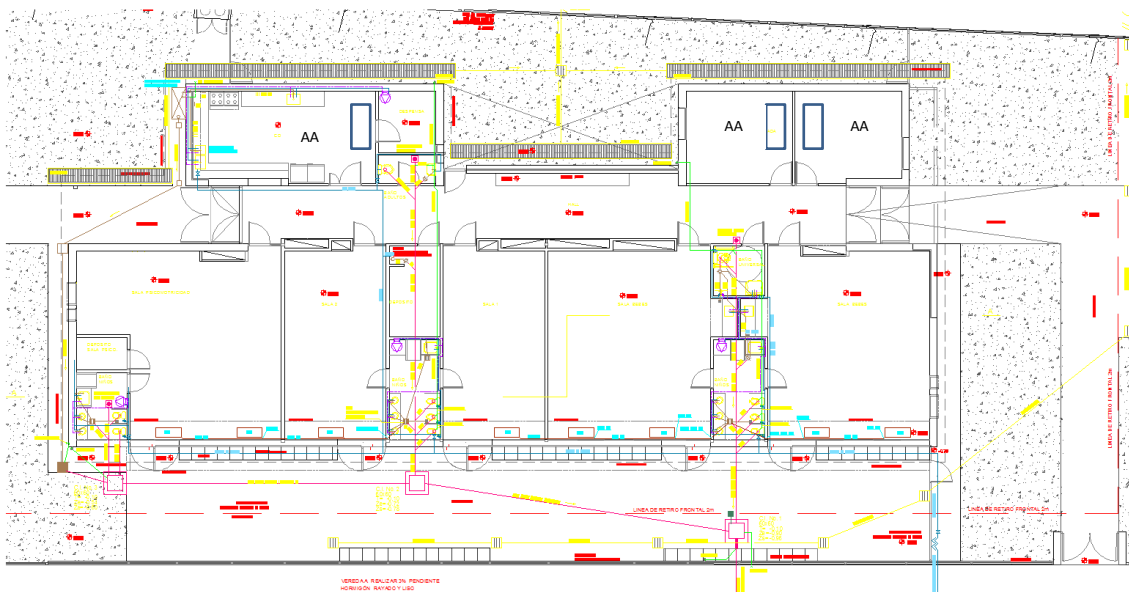
En cuanto a la sanitaria la única diferencia radica en tres unidades de AA administración respecto a los planos: CAIF - Sanitaria -R4_FINAL.dwg.: 1 en cocina, 1 en atención personalizada y 1 en administración.

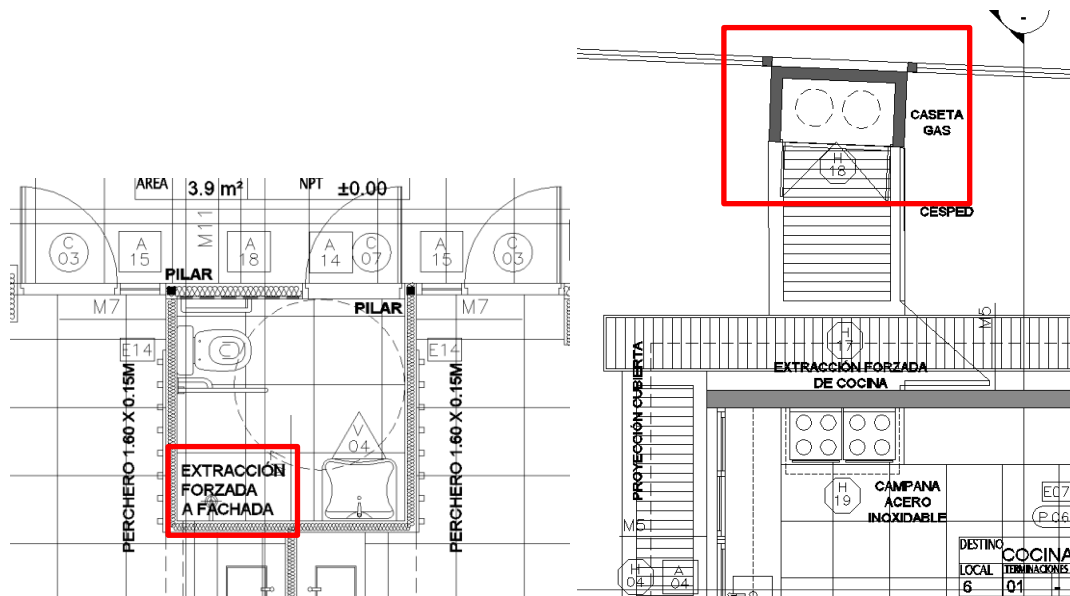
Para la regularización se deberá tener en cuenta la ventilación del baño accesible el cual ventila con extracción forzada y el nicho de garrafones de GLP por el cual se debería presentar permiso ante SIME.

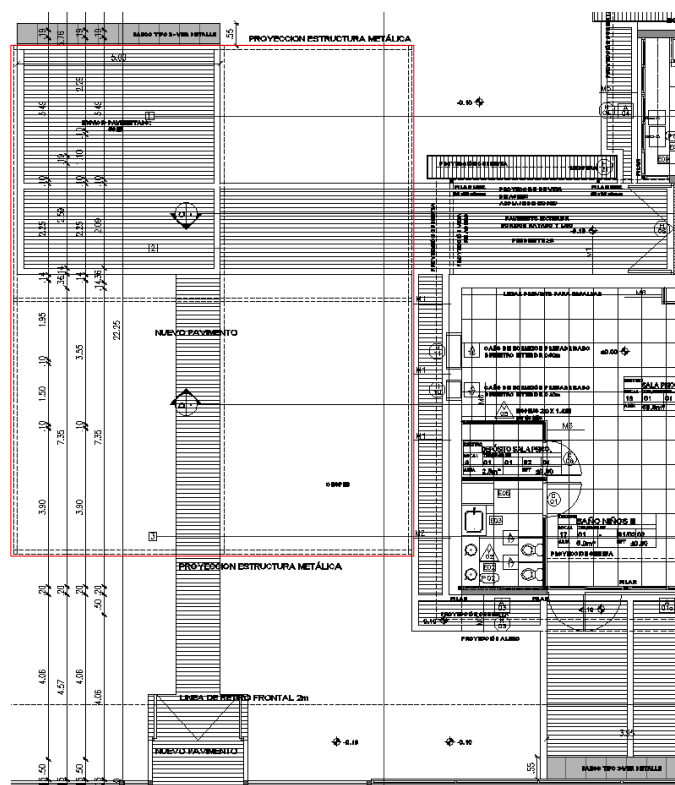
Un tema a integrar a la regularización es el pavimento de HA, el nuevo acceso y la estructura metálica, que si bien al momento de la visita estaba cubierta con toldo, puede presumirse que en el futuro sea techado

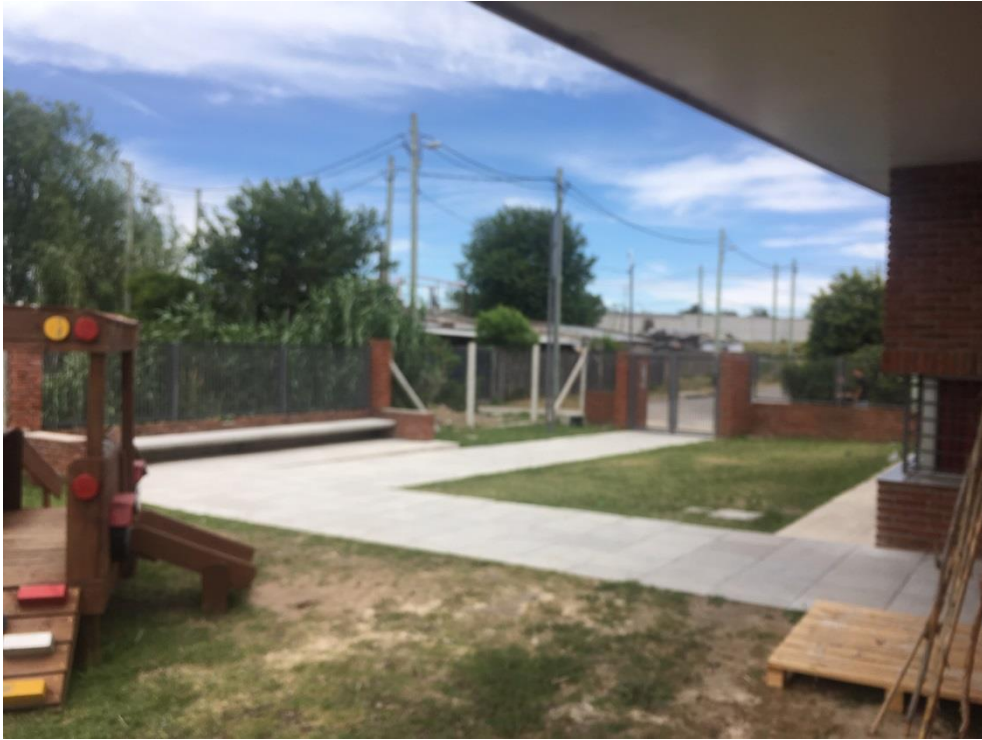
Accesibilidad interna del predio desde acceso original del proyecto

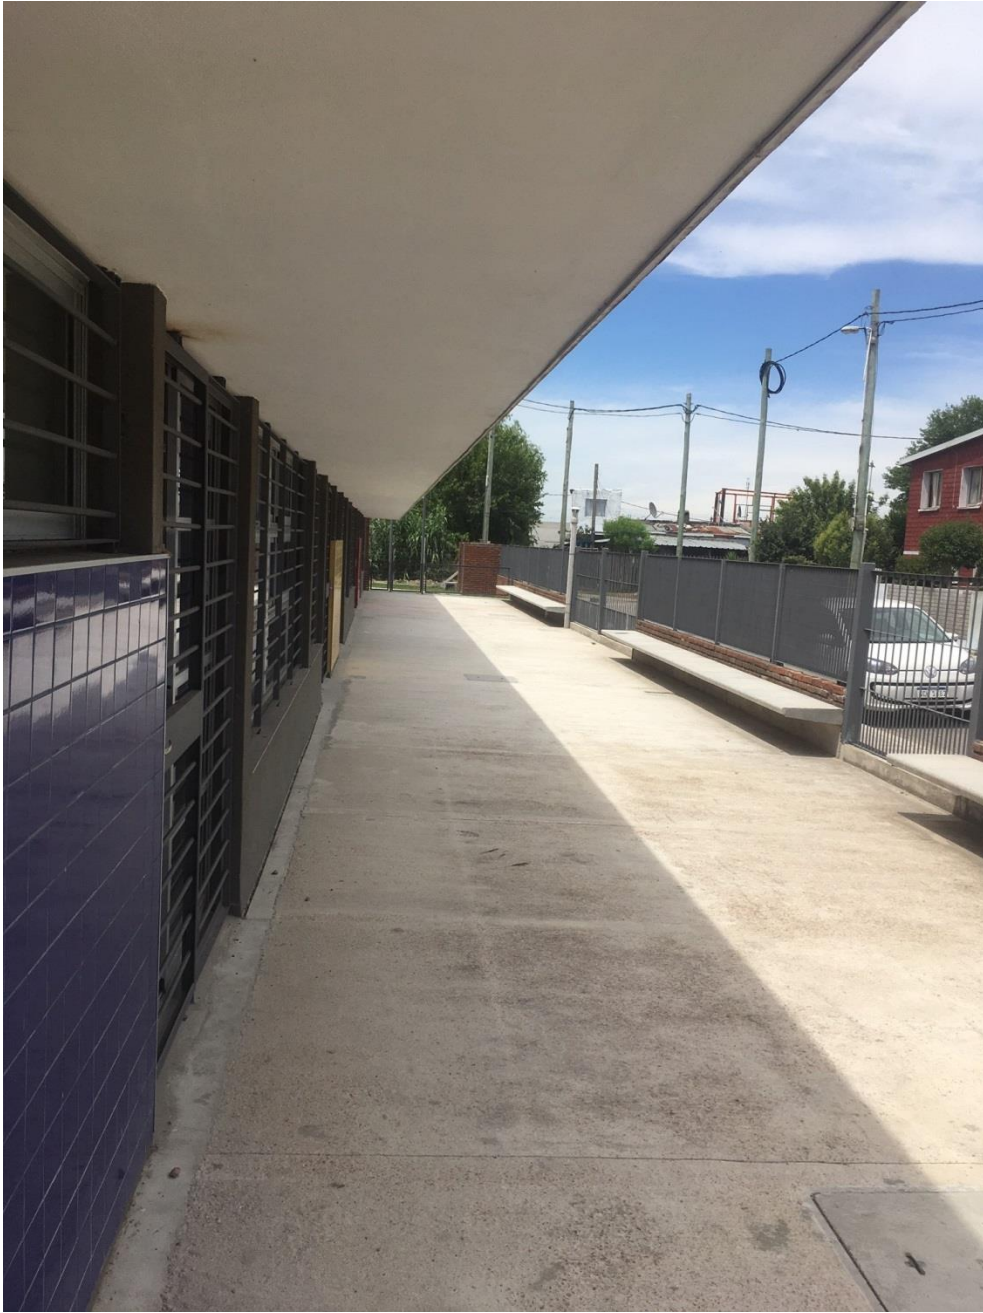
Vista de patios salida de salas

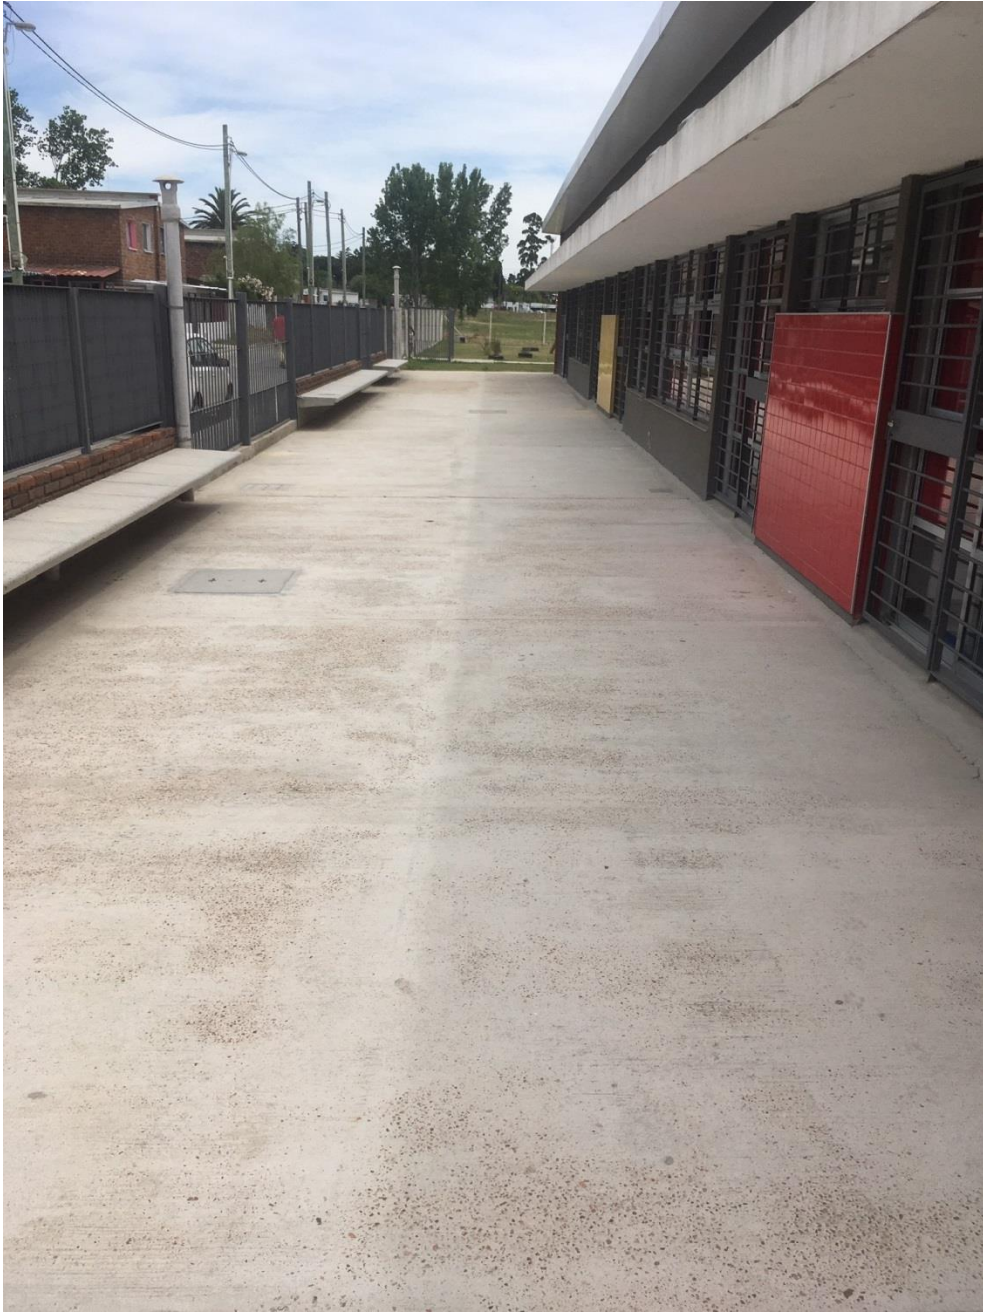
Vista de patios salida de salas
