MEMORIA DIAGNÓSTICO

CAIF Cántaro Fresco

Montevideo 06/2021

Consultoría Arq. Andrada & asociados

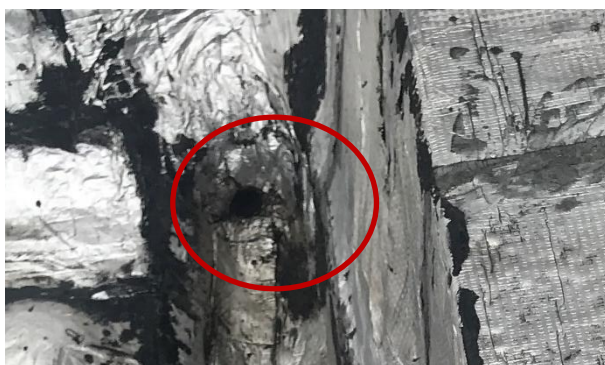
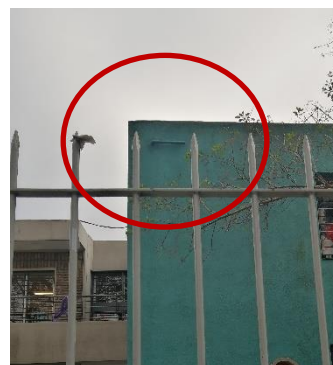
Vista general Canalón

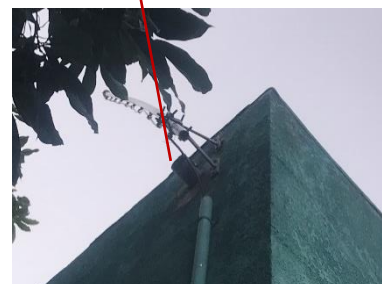
El ancho del canalón es de 10 cm aproximados, ya que su forma por la membrana colocada y demás capas no es perfecta. El canalón no se visualiza lo suficientemente ancho y profundo como para contener las caídas de agua que últimamente se están dando en eventos de lluvia muy copiosos. Esto sumado a la falta de limpieza de hojas, queda muy claro el fallo del elemento constructivo de desagües y filtraciones existentes.

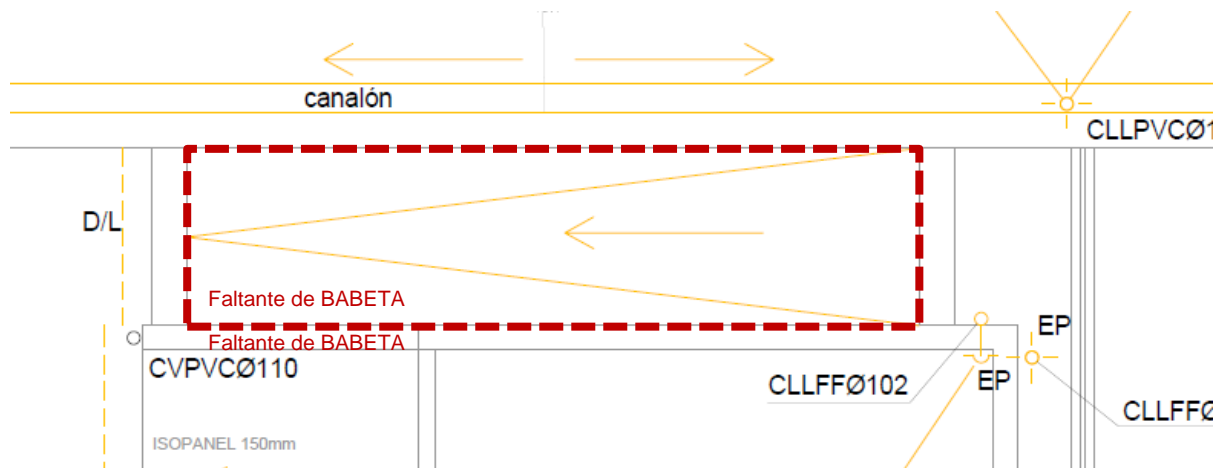
Respecto a esta situación se presume también en parte como la misma causa expresada en el ítem 4.1. El canalón afecta la zona de circulación del nivel de planta alta, con el deterioro de revoques, enduío y pintura asociada. Pero, además se visualiza a nivel de techo, que las babetas de ambas caras de pretil contra local 20 (baño de adultos), no llegan al final de este, dejando un sector sin protección, generando seguramente uno de los puntos débiles de ingreso de filtraciones de agua.

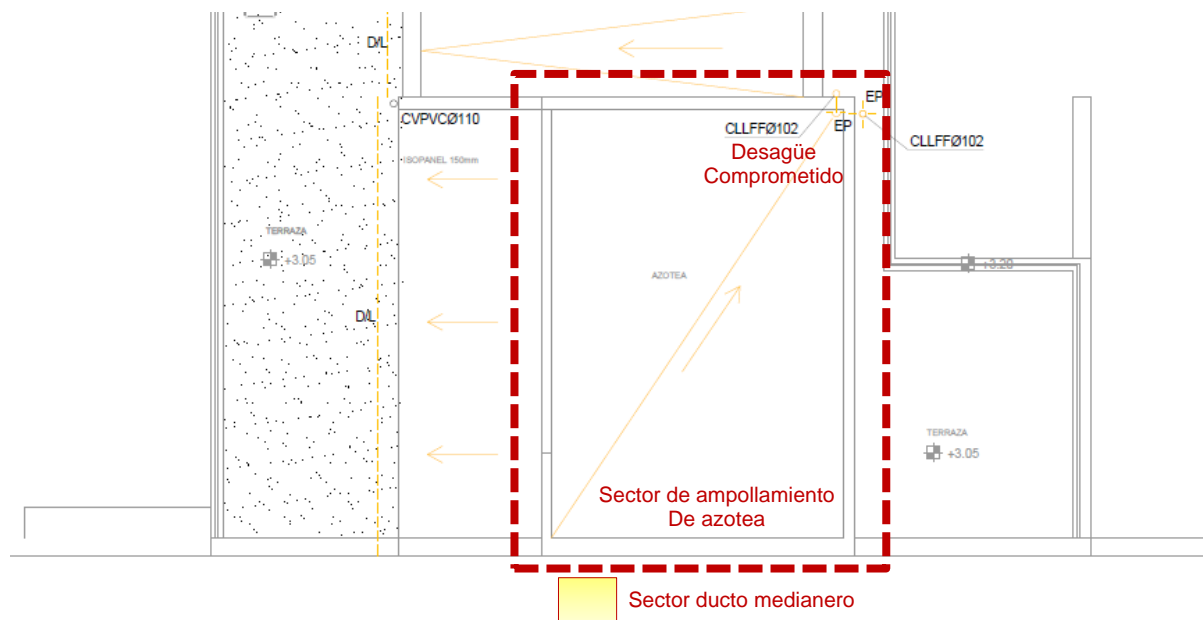
Se observa en la azotea varios temas.

Por un lado, mantenimiento, que a pesar de que, en la última visita realizada al centro, nos informara la Dirección que habían limpiado azoteas, evidentemente solo fue el canalón y no las azoteas restantes. El desagüe se encuentra con vestigios de tierra que no es del momento, sino de tiempo atrás, además de encontrarse tapado. Se observa en ese punto instalación de salida de unidad exterior de aire acondicionado que también se identifica como punto débil por la precariedad de la instalación y su estado (cables sin aislación).

Por otra parte, hay sectores de la azotea que se encuentran con ampollamiento, claramente con agua en su interior. El sector de la medianera es un tema, pero yendo al local que se está describiendo en afectación por la azotea mencionada (local 17), hay un ducto el cual se encuentra lleno de vegetales del lado del vecino. Se visualiza que se realizó impermeabilización de su azotea, pero no se arregló dicho ducto, el cual por la cantidad de acumulación de vegetales como se menciona es posible un foco de ingreso de humedad. Se visita el local comercial medianero, y se observa degradación de las paredes interiores en el sector mencionado que una de las causas posibles podría ser el ingreso de agua de la azotea, también el ducto mencionado, así como la azotea propia que fue reparada. Así mismo cabe mencionar que toda la fachada y medianera mas allá del local 17, que luego se pasará a mencionar se encuentra en estado importante de degradación.
