MEMORIA DIAGNÓSTICO

CAIF Cántaro Fresco

4 ANÁLISIS Y EVALUACIÓN DE LAS PATOLOGÍAS EXISTENTE _ INSPECCIÓN OCULAR Y REGISTRO FOTOGRÁFICO

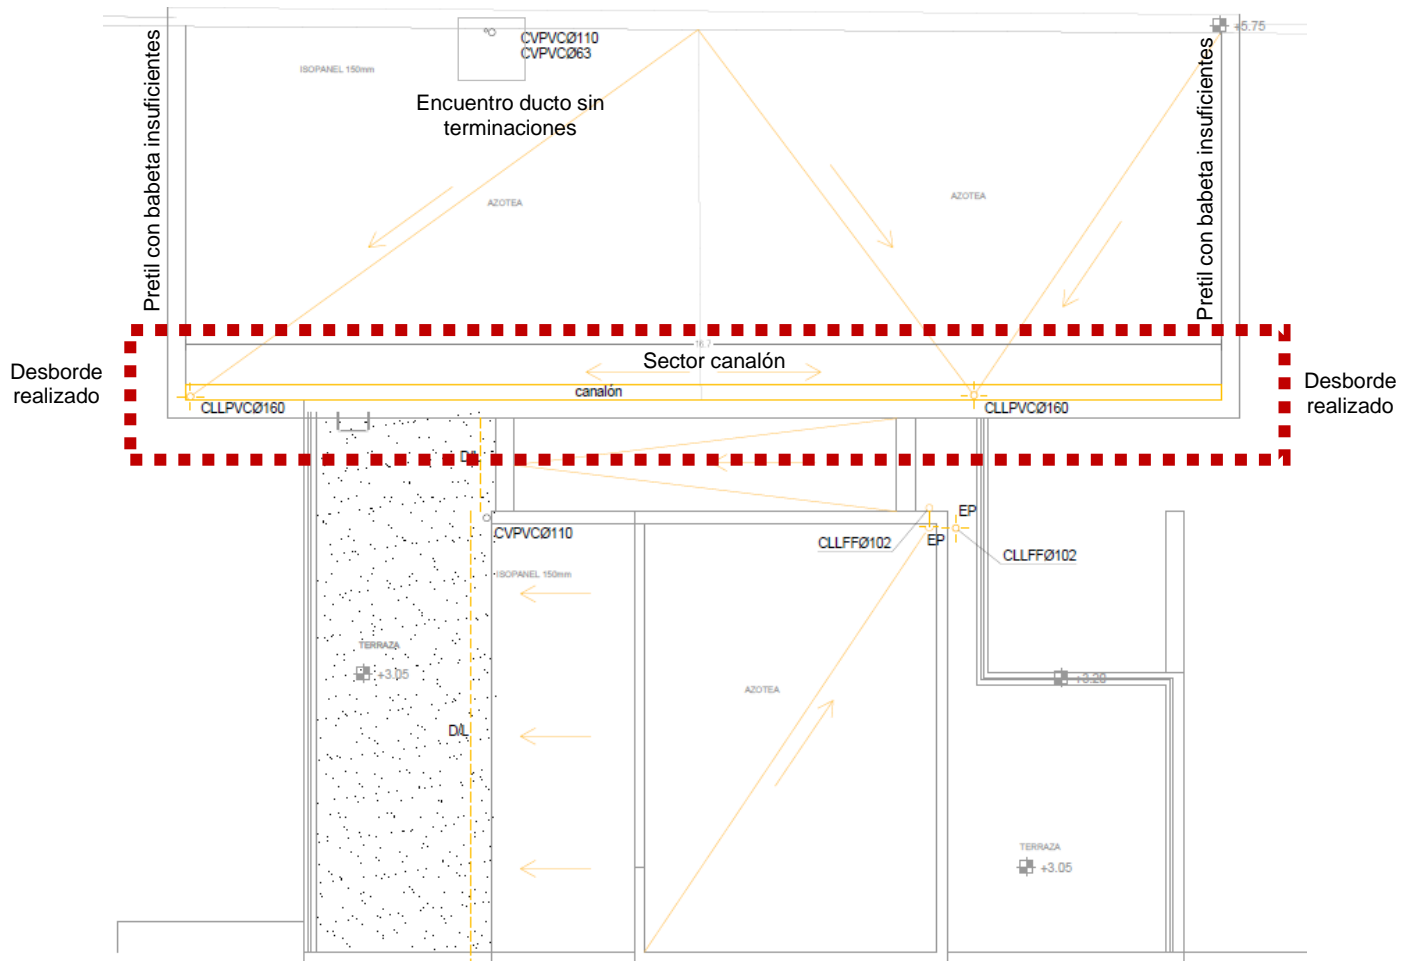
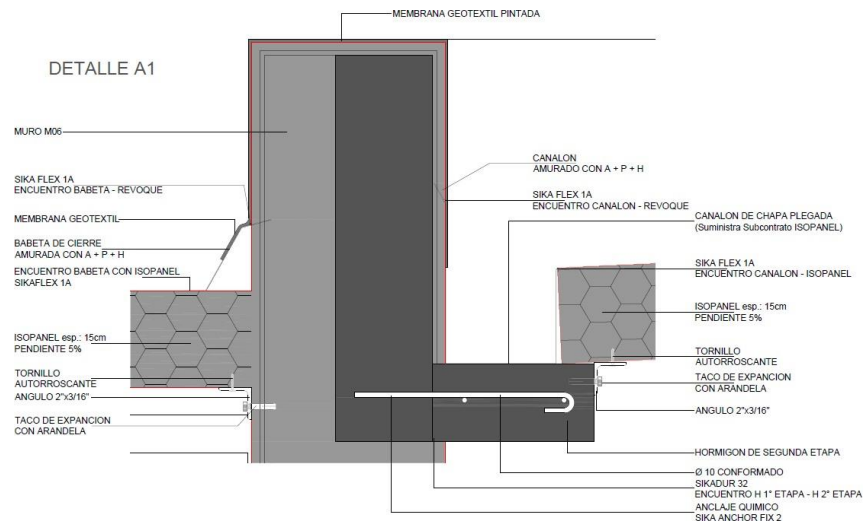
En principio se trata de un canalón interior que tiene todo su desarrollo en planta alta cruzando salas locales 15-16 y el corredor de la circulación y escalera, en un total prácticamente de 17 metros sin incluir los pretils, cubierto por cenefa de yeso, cuenta con dos bajadas de PVC160 y dos desbordes.

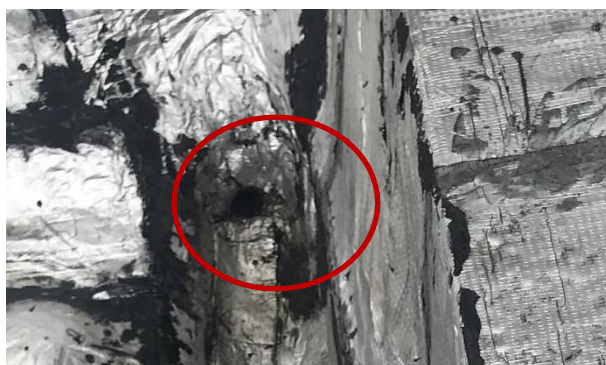
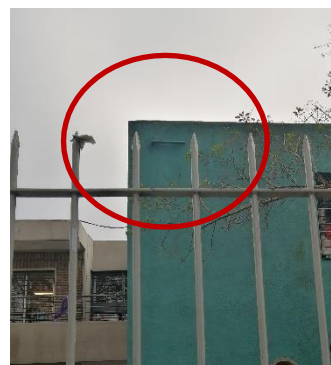
Desborde sobre fachada, prácticamente cerrado por la membrana.

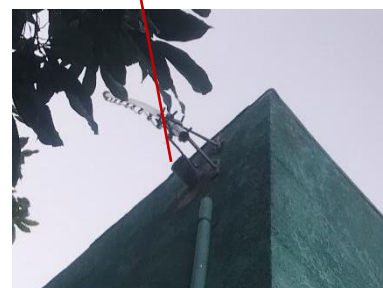
El ancho del canalón es de 10 cm aproximados, ya que su forma por la membrana colocada y demás capas no es perfecta. El canalón no se visualiza lo suficientemente ancho y profundo como para contener las caídas de agua que últimamente se están dando en eventos de lluvia muy copiosos. Esto sumado a la falta de limpieza de hojas, queda muy claro el fallo del elemento constructivo de desagües y filtraciones existentes.

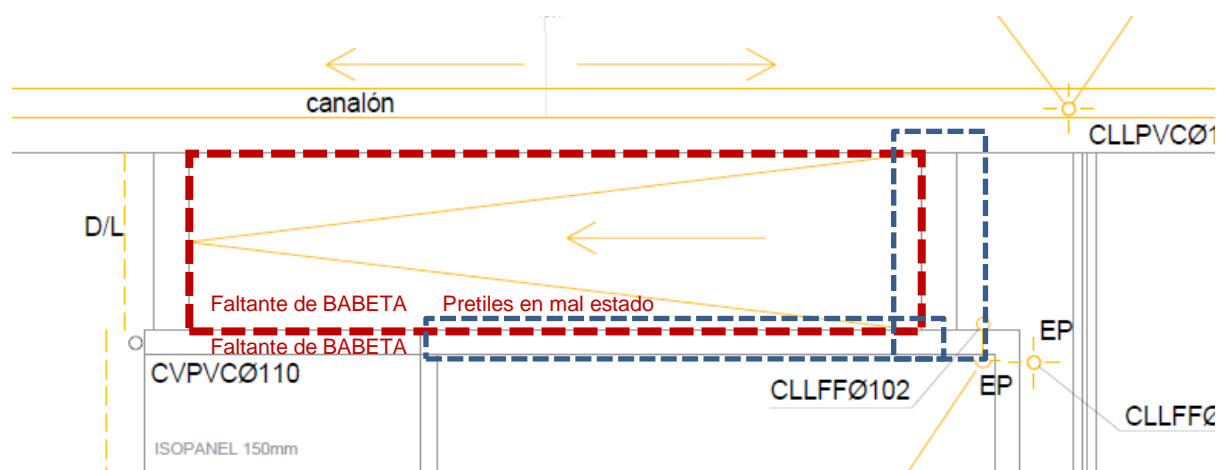
Respecto a esta situación se presume también en parte como la misma causa expresada en el ítem 4.1. El canalón afecta la zona de circulación del nivel de planta alta, con el deterioro de revoques, enduío y pintura asociada. Pero, además se visualiza a nivel de techo, que las babetas de ambas caras de pretil contra local 20 (baño de adultos), no llegan al final de este, dejando un sector sin protección, generando seguramente uno de los puntos débiles de ingreso de filtraciones de agua.

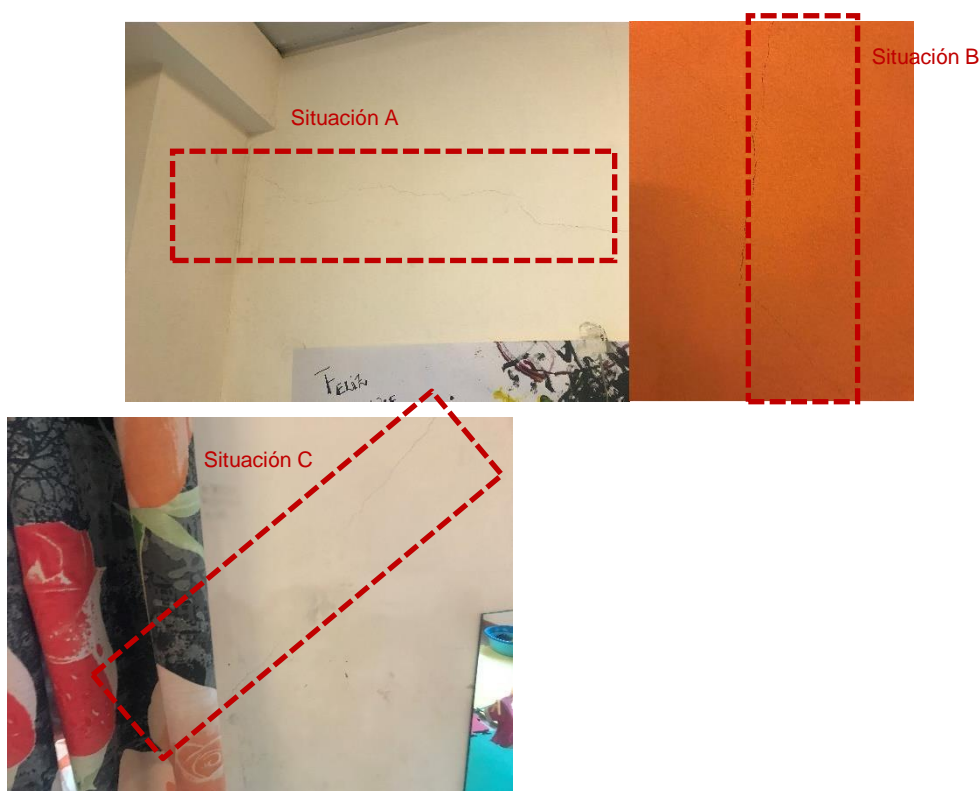
Situación A, corresponde a la fachada del Local 15 (aula) hacia espacio fondo.

Situación B, corresponde a fisura en planta alta Local 16 (aula) ubicado en medianera, que no se pudo identificar si se continúa hacia planta baja, ya que la terminación no es revoque, sino aplacado en yeso.

Situación C, la fisura está contra fachada en mismo local que la fisura en situación B.

La situación A corresponde a un asentamiento del edificio y encuentro entre viga carrera 251 según plano de estructura y levantamiento de muro.

La situación B, corresponde al encuentro muro Pilar según ubicación, coincide visto Plano de Estructura con el P3. Se trata de un asentamiento que tuvo el edificio, y tendió en el encuentro de materiales a fisurar en ese punto, en todo el desarrollo vertical

Situación C, según foto de obra y equipo a la vista, coincide con cañería de instalación de aire acondicionado que no quedó amurada con el revestimiento adecuado para evitar la marcación.

Lo ideal sería en todas las fisuras identificadas, marcar y medir testigos en un período determinado de estudio, realizar la medición de fisuras, para saber si aún el edificio tiene movimientos o asentamientos. Sería el modo para evaluar si el proceso de fisuración continuará o finalmente la estructura se acomodó y ya no se mueve. Por el periodo de la consultoría, no da margen para realizar dicha medición y seguimiento en él. Pero en caso de que luego de que se realicen las reparaciones correspondientes que se indican en Memoria Técnica aparezcan nuevas fisuras o se vuelvan a marcar las arregladas, se deberá realizar el seguimiento correspondiente como se indicó con marcas testigos, realizar cateos a nivel cimentación revisando si la ejecución es de acuerdo con los planos de proyecto, de modo de encontrar la causa de esta posible nueva situación mencionada.
