# **ANEP – CODICEN**

## **MEMORIA CONSTRUCTIVA Y DESCRIPTIVA PARTICULAR**

MEJORAS EN REVOQUES Y CIELORRASOS  
LICEO N° 35, Instituto Alfredo Vázquez Acevedo

Julio 2023

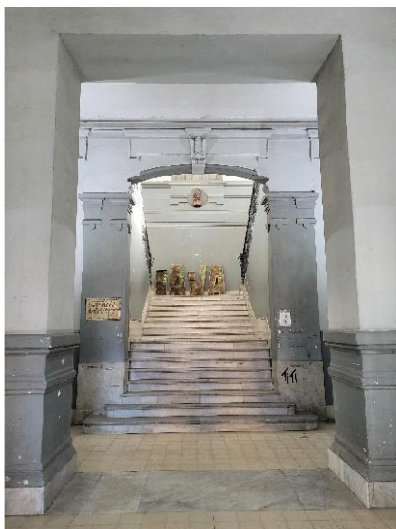
Es un espacio con una superficie de 20 m<sup>2</sup>, cuyas patologías replican las de los anteriores espacios, aunque tal vez con menor repercusión estética.

Figura 11. Al fondo, espacio intermedio entre hall secundario y arranque de escaleras

En este espacio debemos enfrentarnos nuevamente a superficies de mármol con grafitis, por lo que será pertinente quitarlos. Para ello, queda terminantemente prohibida la proyección de agua a alta presión: esto puede destruir la textura del mármol, reducir el pulido y aflojar algunas piezas, considerando su antigüedad. Tampoco será de utilidad la proyección de cualquier producto que contenga agentes químicos ya que pueden manchar el interior de la piedra, haciéndose luego evidente en la superficie. Se deberán proyectar a baja presión

micropartículas de carbonato cálcico, siendo este un mineral blando, con granos redondeados.

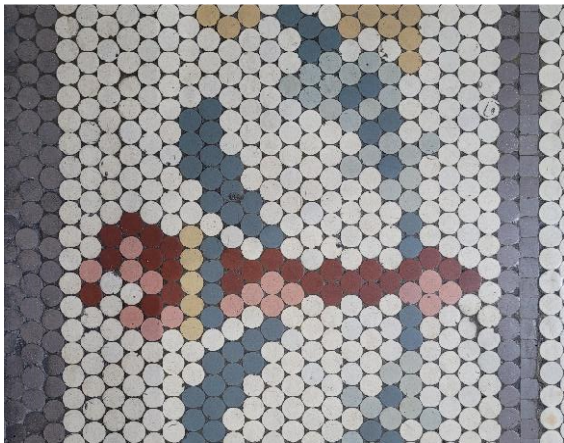
Figura 18. Pastillas conformando motivos de diseño en pavimentos. Acceso a planta alta  
Figura 19. Vista del espacio de acceso a planta alta. Nótese la cantidad de molduras a limpiar.

*Nuevamente se enfatiza en la necesidad de cuidar las superficies de apoyo tanto los mármoles de los peldaños de esclera como las pastillas redondas que conforman el pavimento existente al llegar a la planta alta (ver figura 18).*

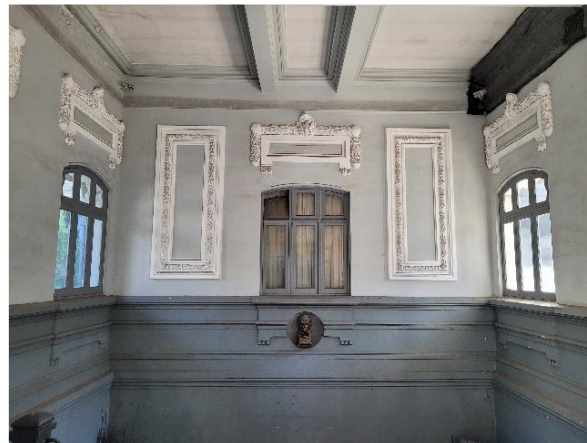
Posteriormente se quitarán las capas de pintura sueltas dejando únicamente las superficies que luego de ser limpiadas mediante trapos húmedos no presentan variaciones en su estado. Este sector presenta a su vez varios sitios con desprendimientos de pintura hasta capas originales, lo que hace que puedan verse a simple vista texturas demasiado rugosas para la aplicación de la terminación de pintura. Esto lleva a que sea necesaria la uniformización de estas capas quitando en el perímetro inmediato la pintura suelta y aunando la superficie con enduido para interiores, a modo de que se pueda aplicar posteriormente la pintura en el tono que corresponda, encontrando tres diferentes colores: el blanco y una variación de dos tonos de gris, como puede apreciarse en la figura 19.

<sup>1</sup> Este espacio cuenta con una cantidad importante de molduras, sobre las cuales no pueden proyectarse líquidos de forma mecánica (a presión) dado que se desconoce su estado de conservación, por no haberse realizado hasta el momento ningún tipo de prueba en laboratorio (ver figura 19)

La metodología de trabajo se implementará de igual forma que en las áreas ya mencionadas: se comenzará con una limpieza general de los paramentos únicamente con trapos húmedos y agua limpia<sup>1</sup>. Esta forma de trabajo es válida también para los cielorrasos en los cuales pueden apreciarse también suciedades puntuales.

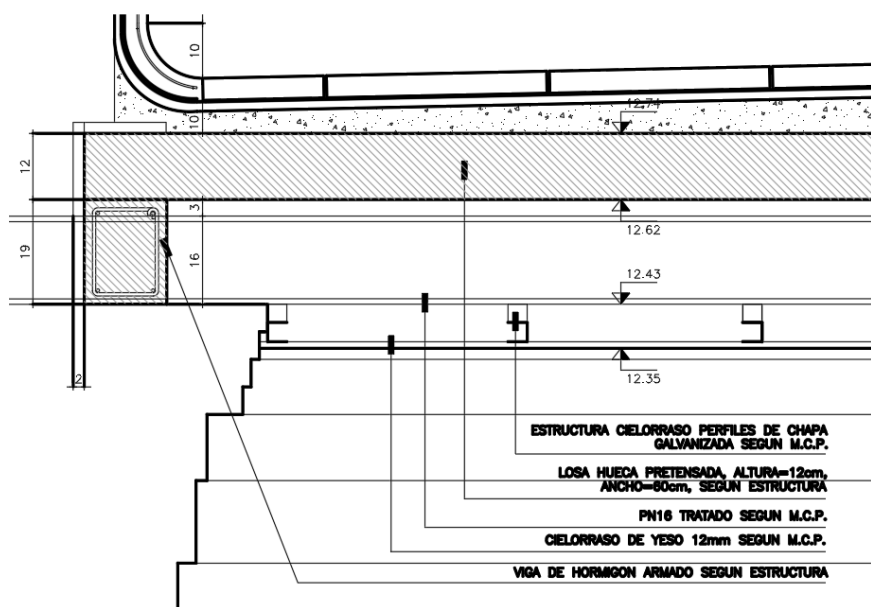
Figura 20. Detalle de la solución adoptada para la terminación inferior de galerías superiores

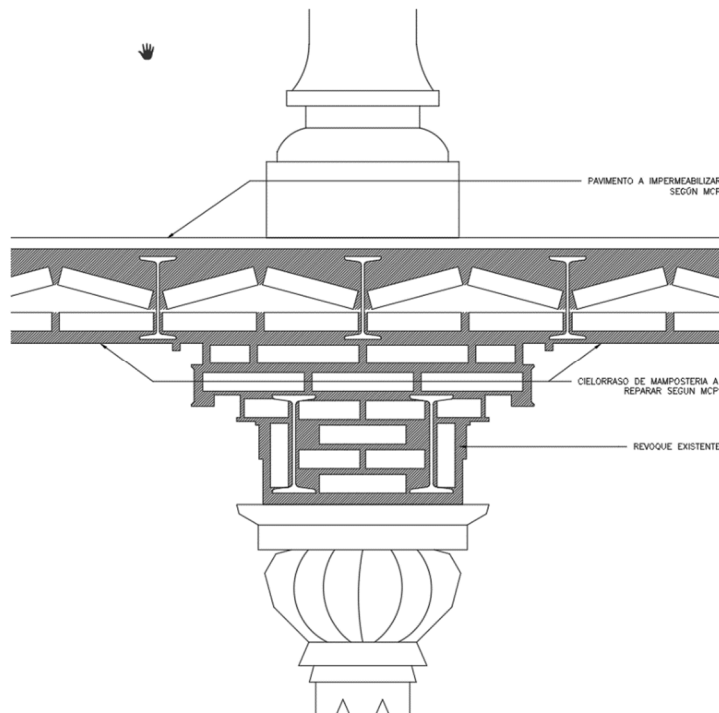
Figura 21. Detalle de cielorraso de mampostería original, a rehabilitar en esta instancia.

Siendo el caso más complejo, se opta por *el descubrimiento total de las vigas metálicas estructurales (ver figura 21) de lado a lado de la galería y para todos los casos, quitando todos los revoques de las alas inferiores, y hasta 4 cm por encima de las mismas, dejándolas a la vista.*

**Para los casos en que la perfilería no se encuentre en óptimas condiciones**, una vez descubierta la totalidad de la longitud, se reconstruirán y repararán los revoques afectados por la corrosión de perfiles metálicos en vigas y dinteles de galerías en los patios. Posteriormente a ello se deberá limpiar la superficie por medio de aire comprimido, quitando la totalidad del polvillo adherido a los revoques circundantes.

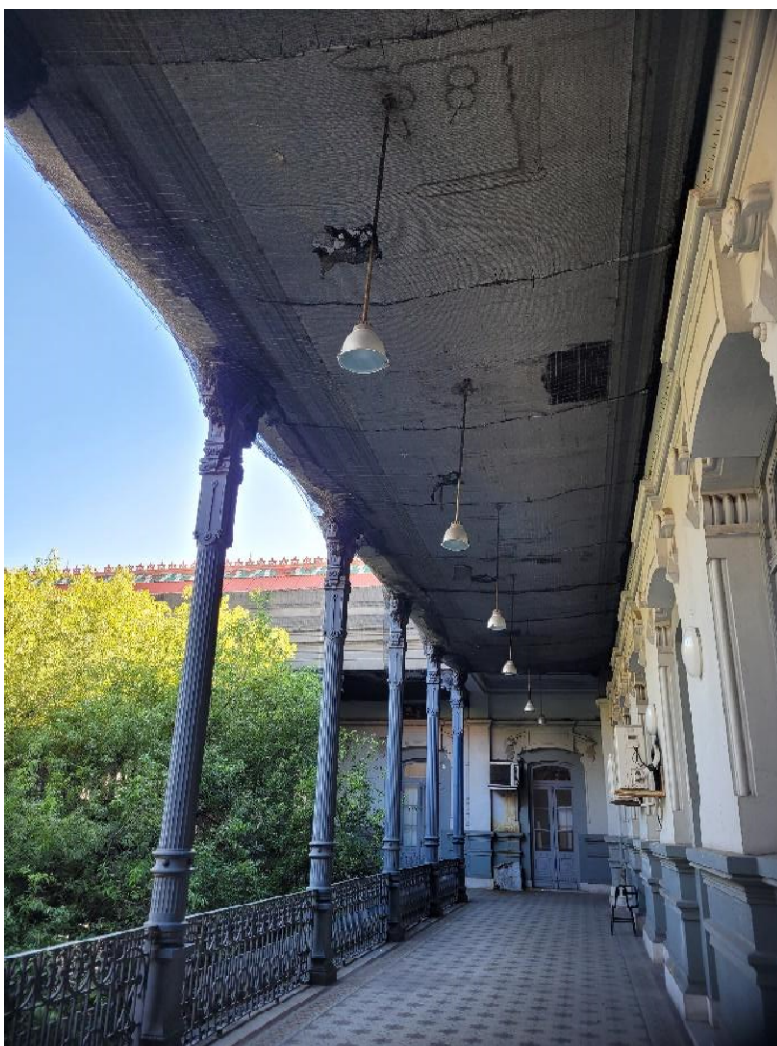
Figura 27. Vista general de la galería superior derecha, ala noreste

Las patologías presentes en las galerías de planta alta son en el caso de los muros, las mismas que se tienen en planta baja. No así en cielorrasos, ya que, al diferir sus características constructivas, lo hacen también las soluciones que para estas deberán adoptarse.
