SOLICITUD DE CATEOS PARA DETECTAR CONTAMINACIÓN EN EL PADRON N° 88791

Se informan las actuaciones realizadas por este Servicio respecto a la evaluación de suelo en el predio padrón N.º 88791, sito en Copernico 5933, perteneciente al Municipio F, Centro Comunal Zonal 9, a solicitud de la Unidad Gestión de Acceso al Suelo Urbano (UGASU) por expediente electrónico.

**ANEXO I Padrón N.º 88791**

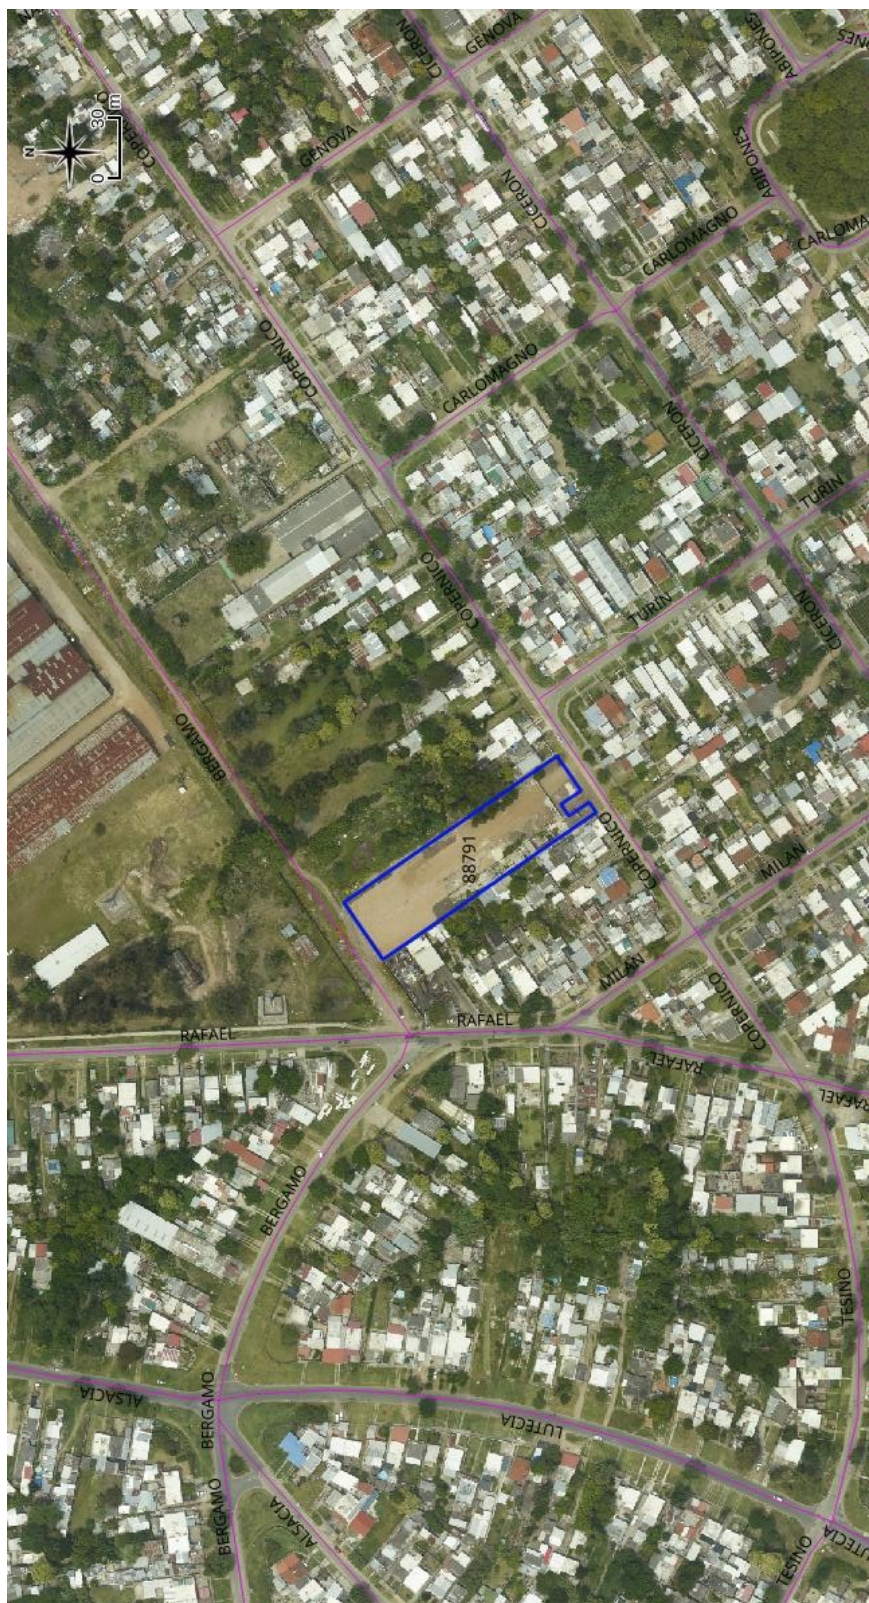
#### Localización del Padrón N.º 88791

En el **ANEXO III**, se presenta la plantilla con la ubicación del sitio, así como también con la localización de los puntos de muestreo superficial a profundidad.
