## Liceo 40

### ANEXO - Relevamiento fotográfico – Inspección Municipio G

**INSPECCIÓN PROFESIONAL**

Calle -Guillermo Cuadri esquina Esperanto - Liceo N° 40  
Padrón N° - 416364

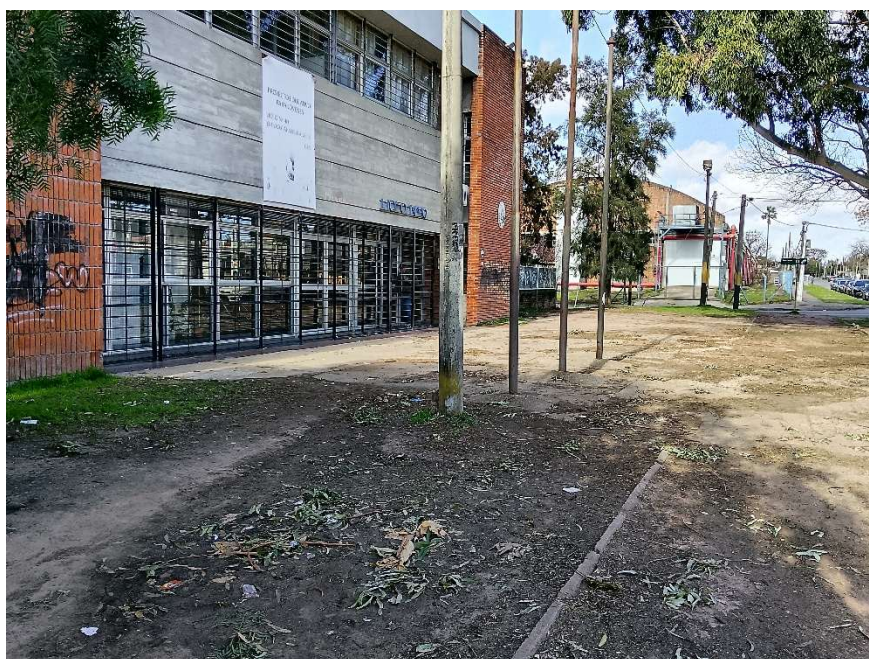
Acceso al liceo
