OBRA: JARDÍN DE INFANTES N°104

ESPEJO

DETALLES LAMINA

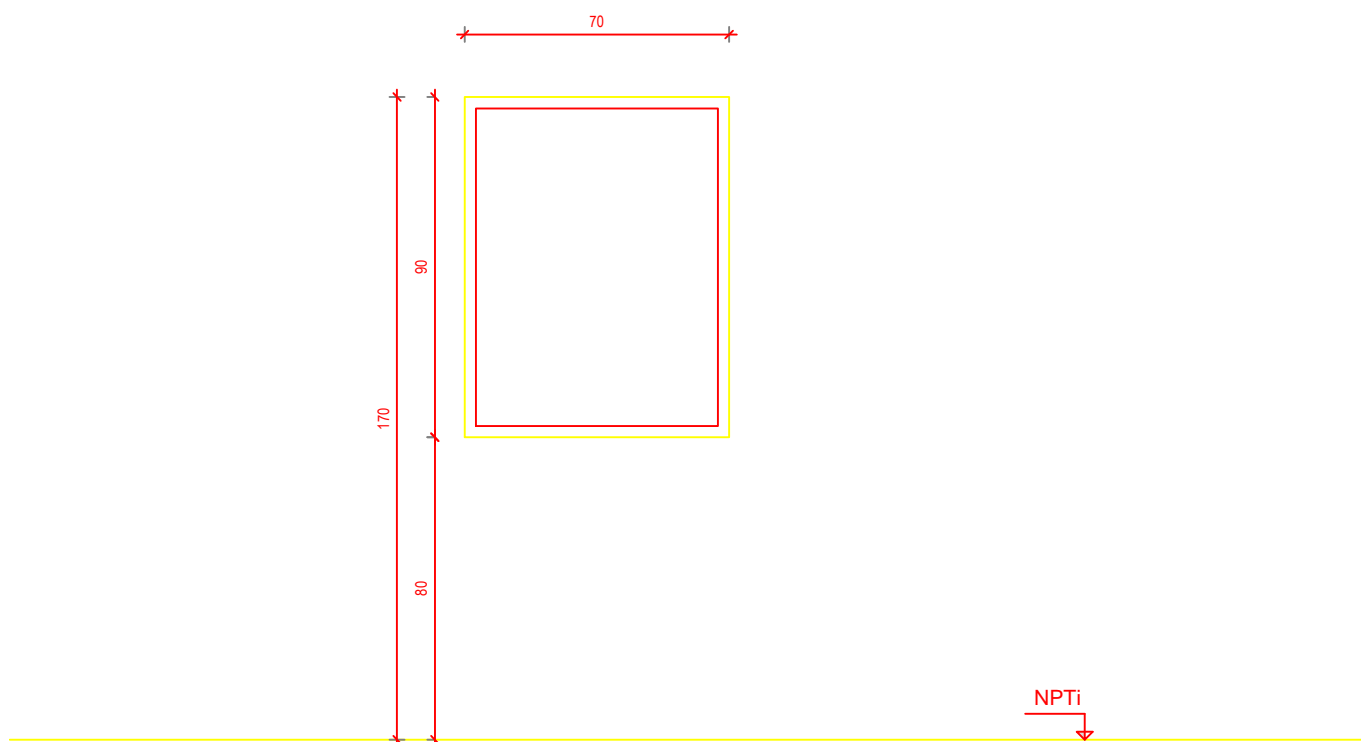
ESTRUCTURA: Placa de MDF de densidad media de espesor 9mm coordinar con carpintería.

ESPEJO: Espejo electrolítico pulido de 5 mm de espesor pegado al MDF con cemento de contacto.

CUBRECANTOS: Perfil de aluminio anodizado de 15x15mm atornillado a MDF.

AMURE: Se proveerá el sistema de amure para cuatro puntos de fijación sobre placa MDF con tornillos galvanizados de 3" para carpintería cabeza fresada en placa, tacos N° 10 comunes para tabiques de ladrillo y tacos N° 10 tipo "TOX" para ticholo.

ESCALA 1/20
