ADMINISTRACIÓN NACIONAL
DE EDUCACIÓN PÚBLICA

OBRA: REFORMA Y MANTENIMIENTO
ESCUELA TÉCNICA DE ROSARIO
LOCALIDAD: ROSARIO
DEPARTAMENTO: COLONIA

L110

MESADA CON DOBLE PILETA

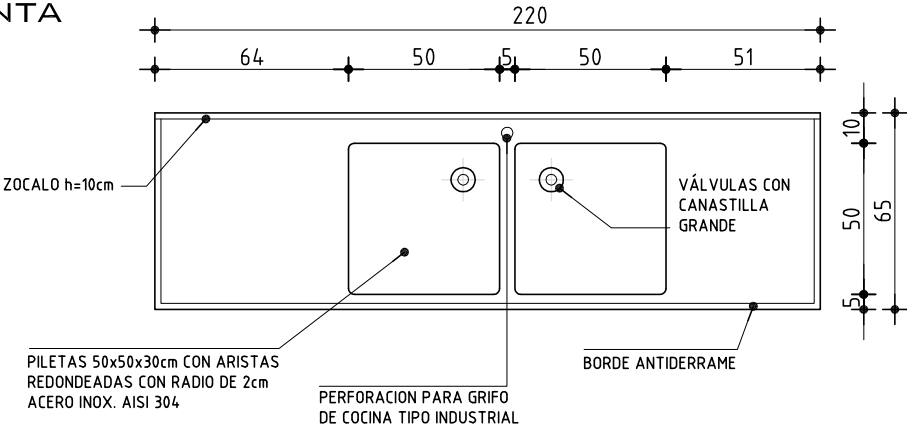
PLANTA

ESTRUCTURA	ANCLAJE	-		
	MATERIAL	- CAÑO TUBULAR CUADRADO	SECCION	50 x 50 mm

COMPONENTES	DIVISIONES	MAT.	-		
				SECCION	-
	PANELES	MAT.	- CHAPA ACERO INOXIDABLE AISI 304 e=1.2mm		
				SECCION	-
	PASAMANOS	MAT.	-		
				SECCION	-
	ACCESORIOS	- PILETAS DE 50X50X30cm / VALVULA CON CANASTILLA GRANDE - REGULADOR DE ALTURA EN CADA PATA			
	HERRAJES	-
