OBRA: REFORMA Y MANTENIMIENTO
ESCUELA TÉCNICA DE ROSARIO
LOCALIDAD: ROSARIO
DEPARTAMENTO: COLONIA

L63

VENTANA INTERIOR CON PAÑO SUPERIOR FIJO Y
VENTANA INFERIOR CON UNA HOJA CORREDIZA Y OTRA FIJA

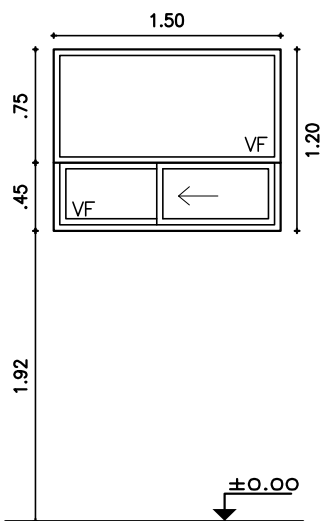
ESCALA 1/50

TIPO	AL7	CANTIDAD	2	IZQ. DER.	x x	UBICACION	SECTOR D: BIBLIOTECA
------	-----	----------	---	--------------	--------	-----------	----------------------

P E R F I L E S	O M A R C O	HOR.INFERIOR	4510/2539-2536	A C C E S O R I O S	A-4040/4060 (GRAPA DE AMURE)	-
		HOR.SUPERIOR	4510/2528		A-7040 (FELPILLA)	-
		LATERALES	4510/2501		A-3540 (TOPE TAPON)	-
		DIVISOR HOR.	0317		A-2071 (CIERRE LARA)	-
		DIVISOR VERT.			A-2860 (BURLETE)	-
		PORTACONTR.	-		A-1430 (CONJUNTO DE RODAMIENTO)	-
		CONTRAVIDRIO	4514		A-7150 (FELPILLA)	-
		ELEM.ARMADO	5537		A-2240 (TIRADOR LATERAL EMBUTIDO)	-
		CONECTOR HOR.	4525			-
		CONECTOR VERT.	2588			-
	H O J A	HOR.INFERIOR	4503			-
		HOR.SUPERIOR	4504			-
		LATERALES	4505		-	-
		ENGANCHE	INTERIOR: 4507		EXTERIOR: -	-
		COMPLEMENTO	-		-	-
		DIVISOR HOR.	-		-	-
		DIVISOR VERT.	-		-	-
		CONTRAVIDRIO	4514		-	-
		ELEM.ARMADO	-		-	-
		OTROS			-	-

ESPESOR: Paño fijo superior 5 mm, vidrios inferiores: 4 mm TIPO: TRANSPARENTE COMUN

COLOCACION: CONTRAVIDRIO Y SILICONA NEUTRA

HOJA CORREDIZA, EN UNA VENTANA A LA IZQUIERDA Y EN LA OTRA A LA DERECHA
