OBRA: SALÓN DE USOS MÚLTIPLES LOCALIDAD: TARARIRAS
DIRECCION: LUIS A. DE HERRERA 1957 DEPARTAMENTO: COLONIA

PLANO DE: PLACARES AULAS 8 Y 9
LICEO DE TARARIRAS: AMPLIACIÓN

LAMINA Nro: L 31

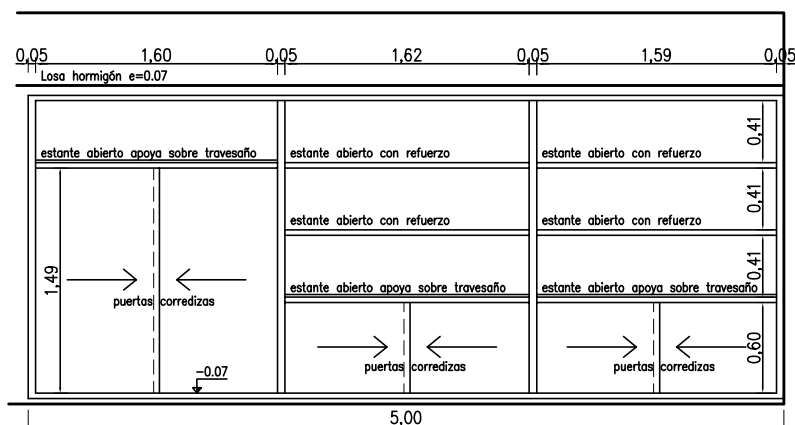
ALZADO

PLANTA

Se realiza el reacondicionamiento general de los 2 marcos de placares existentes en las Aulas 8 y 9. Se lijan, se limpian y se pintan con 4 manos de protector impregnante para madera color natural. En los travesaños sin guías, se colocan refuerzos de hierro Tee según detalle. En los compartimentos que se indican, se colocan hojas corredizas, completando y agregando los herrajes que sean necesarios.
