Memoria descriptiva particular de obra

Escuela N.º 129

Avda. Guillén s/n, Toledo, Canelones

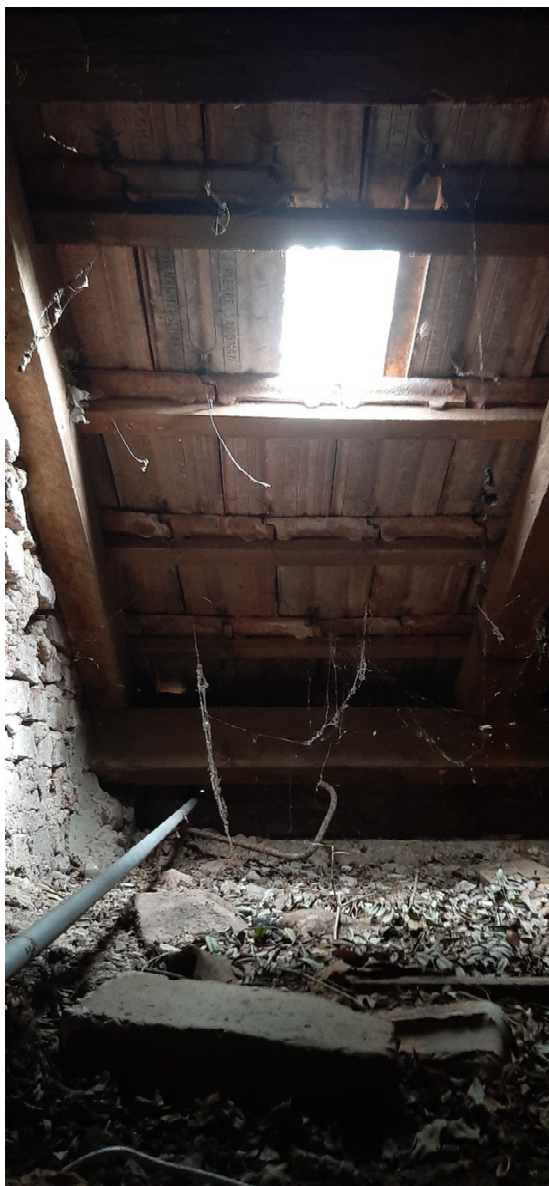
Las cubiertas de la escuela están compuestas por un sistema de cerchas sobre los cuales apoyan correas/clavadores. Sobre éstas últimas se apoyan las tejas de la manera como se muestra en la imagen que se adjunta a continuación. Por debajo del sistema de cerchas, la escuela cuenta con un cielorraso liviano realizado en hormigón pobre, el cual no debe ser

pisado bajo ningún concepto ya que carece de capacidad portante y puede presentar riesgo de caída. Las vigas de madera se encuentran aproximadamente a una distancia de 1 metro.

Se deberán quitar para el área en cuestión todos los clavadores que actualmente sostienen las tejas (ver imagen anterior). Los mismos podrán ser reutilizados en todos los casos posibles, ya sea como piezas de rigidización entre las propias cerchas, así como para las mismas tejas.

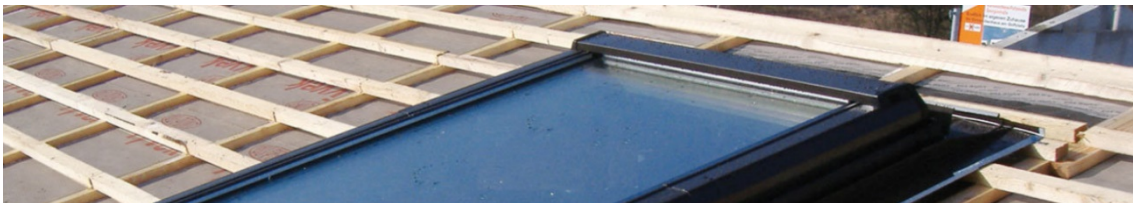
Posteriormente a la colocación de la capa antihumídica, se colocarán alfajías de 1" x 1", en el sentido de la pendiente tal y como se muestra en la imagen que se ve a continuación.

Se trata de una estructura auxiliar, la que permitirá el sostén de los clavadores para la posterior recolocación de las tejas.
